Asbestinventarisatetest

Europalaan 38, 2830 Willebroek

Attestnummer : 20240706-000043.000

Uitgegeven op : 06.07.2024

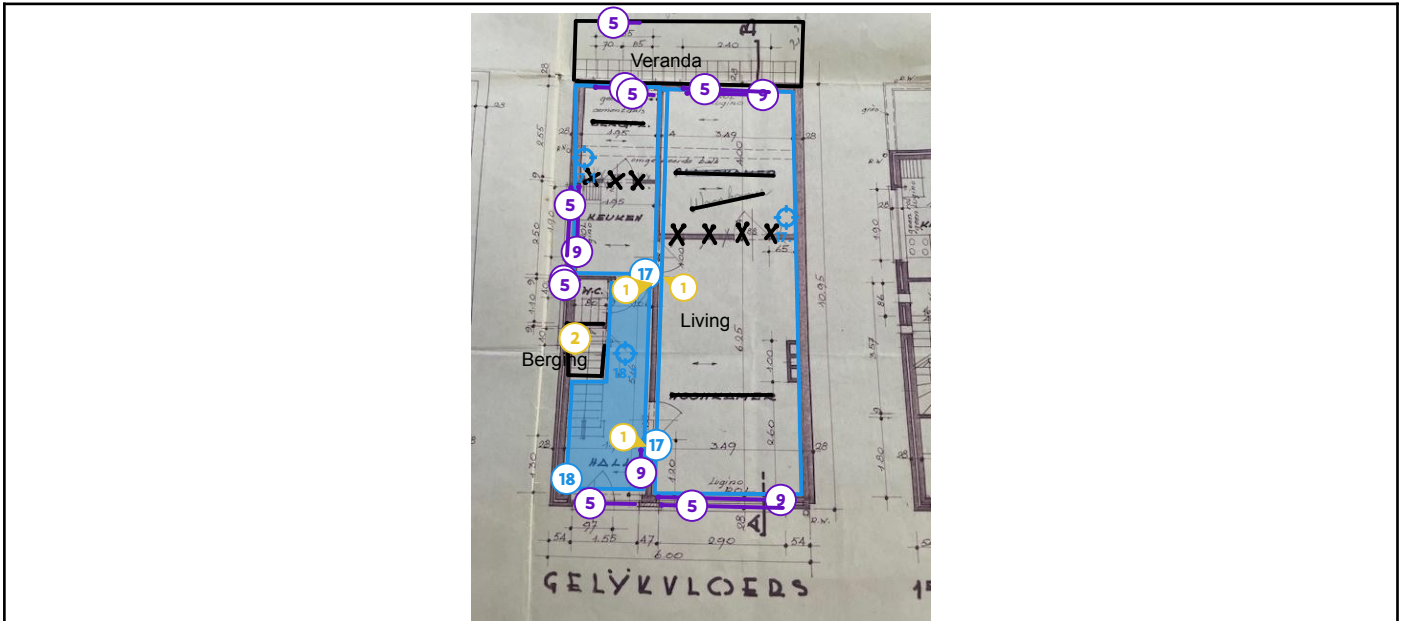
Plan 1.1: Gelijkvloers

Beschrijving	Type	Actie
1. Schakelaars en stopcontacten	Asbestmateriaal	Zorgvuldig beheren
2. Zekeringkast(en) elektriciteit Fluvius	Asbestmateriaal	Zorgvuldig beheren
5. Mastiek rond glas- en schrijnwerk	Advies	-
9. Venstertabletten	Advies	-
17. Pleisterwerk muren	Geen asbest	-
17.1 Code: MM1 - pleisterwerk muren	Mengmonster	-
18. Pleisterwerk plafond	Geen asbest	-
18.1 Code: MM2 - pleisterwerk plafond	Mengmonster	-

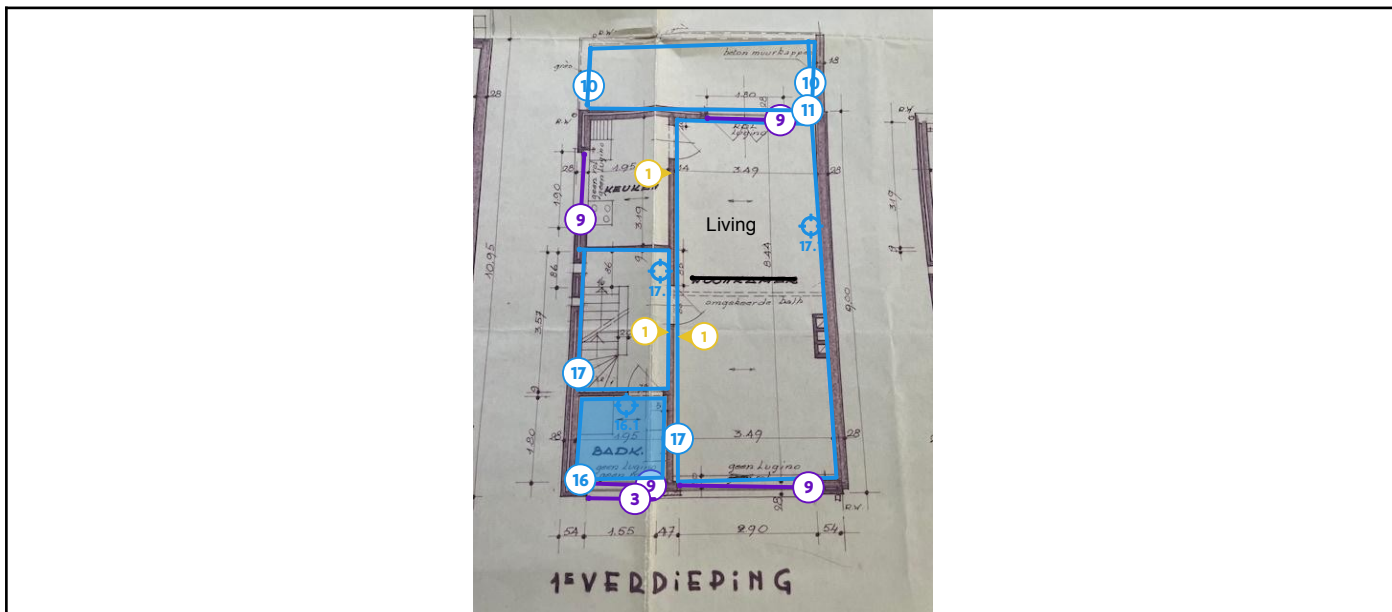
Plan 1.2: 1ste verdieping

Beschrijving	Type	Actie
1. Schakelaars en stopcontacten	Asbestmateriaal	Zorgvuldig beheren
3. Plaat buitengevel	Advies	-
9. Venstertabletten	Advies	-
10. Buitenwand	Geen asbest	-
11. Roofing plat dak	Geen asbest	-
16. Vinyltegel (en tegellijm)	Geen asbest	-
16.1 Code: PM5 - vinyltegel (en tegellijm)	Puntmonster	-
17. Pleisterwerk muren	Geen asbest	-
17.1 Code: MM1 - pleisterwerk muren	Mengmonster	-

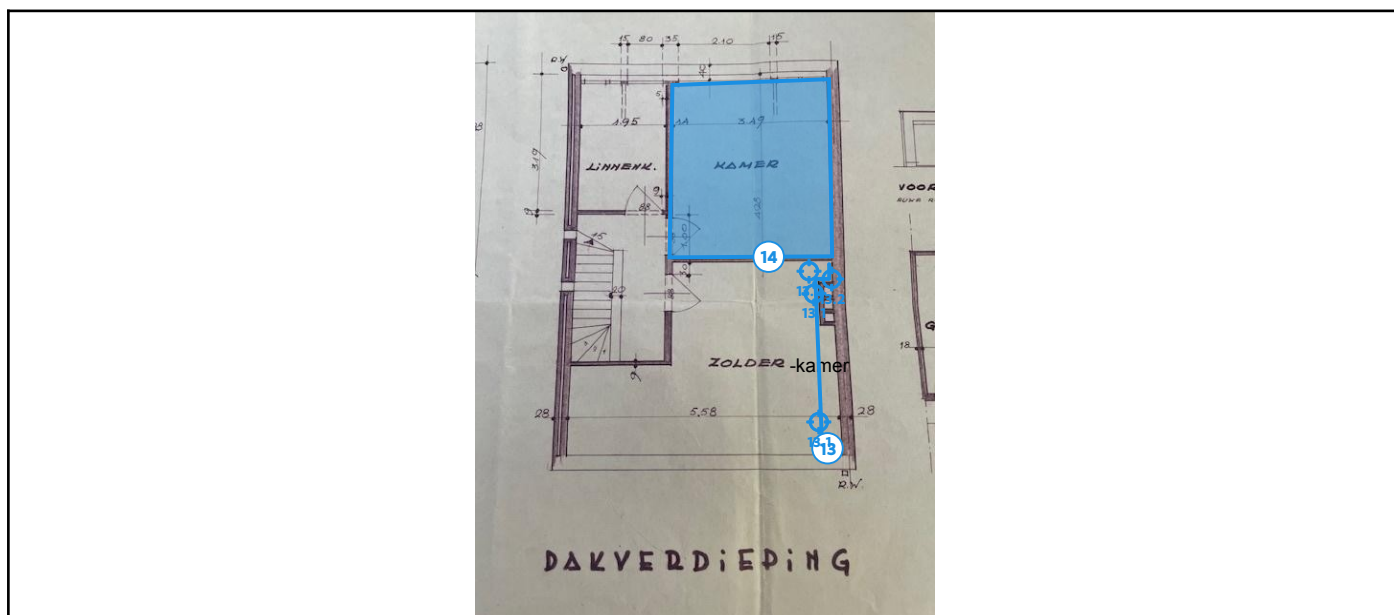
Plan 1.3: Zolderverdieping

Beschrijving	Type	Actie
13. Leidingisolatie zolder	Geen asbest	-
13.1 Code: MM3 - leidingisolatie -rechte stukken-	Mengmonster	-
13.2 Code: MM4 - leidingisolatie - kromme stukken-	Mengmonster	-
14. Vinylzeil (en lijmlaag)	Geen asbest	-

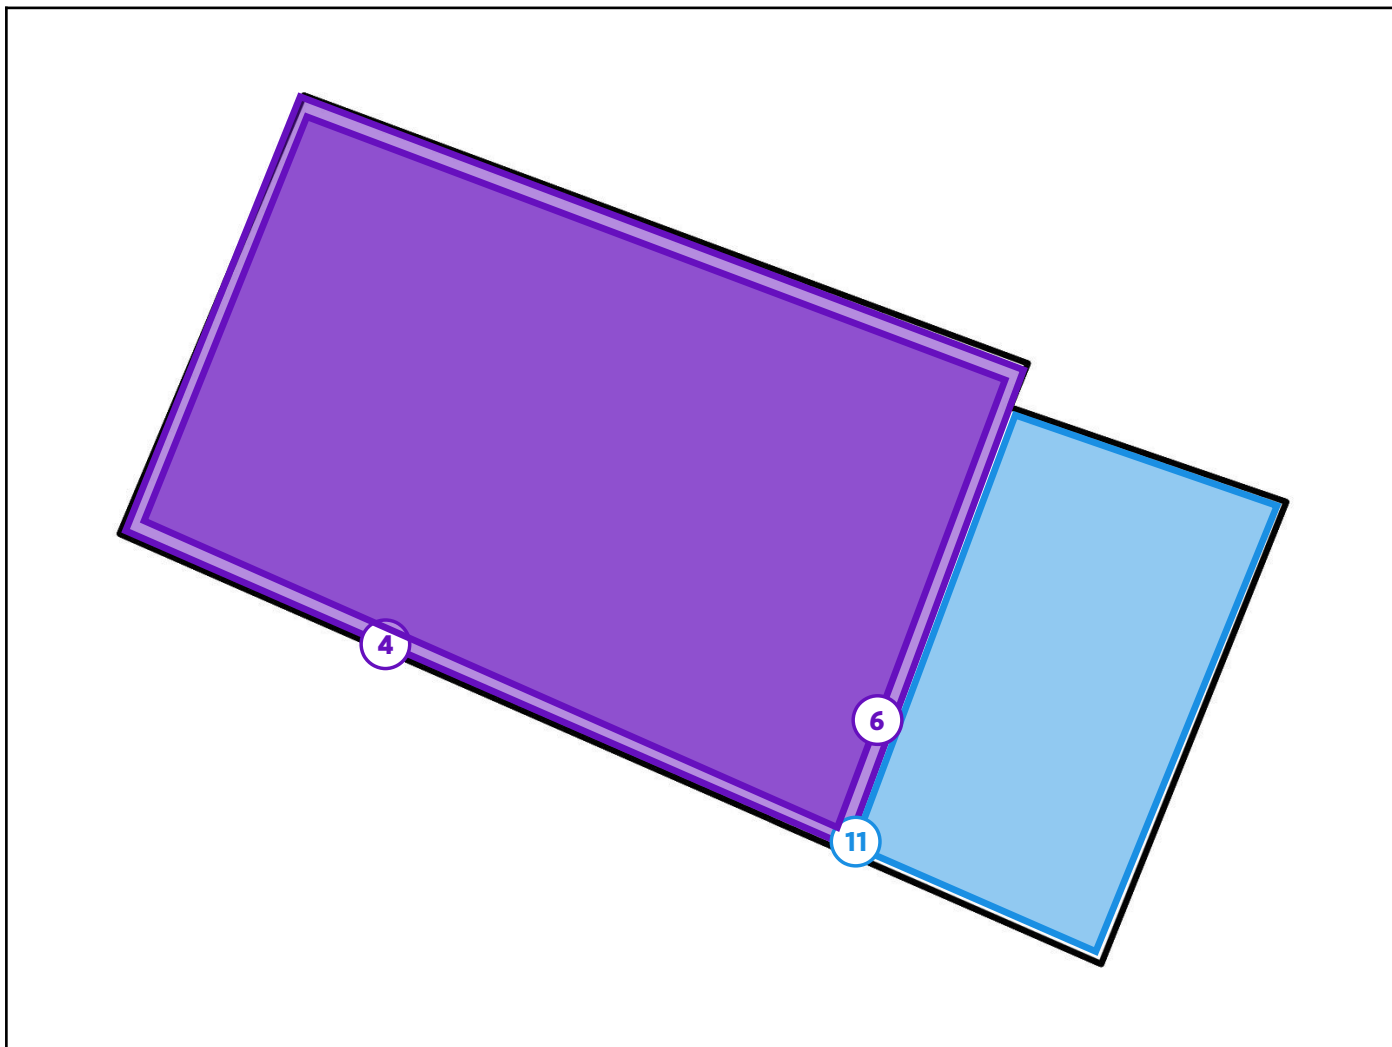
Plan 1.4: Hoofdgebouw plan

Beschrijving	Type	Actie
4. Dak van de woning	Advies	-
6. Onderdak van de woning	Advies	-
11. Roofing plat dak	Geen asbest	-

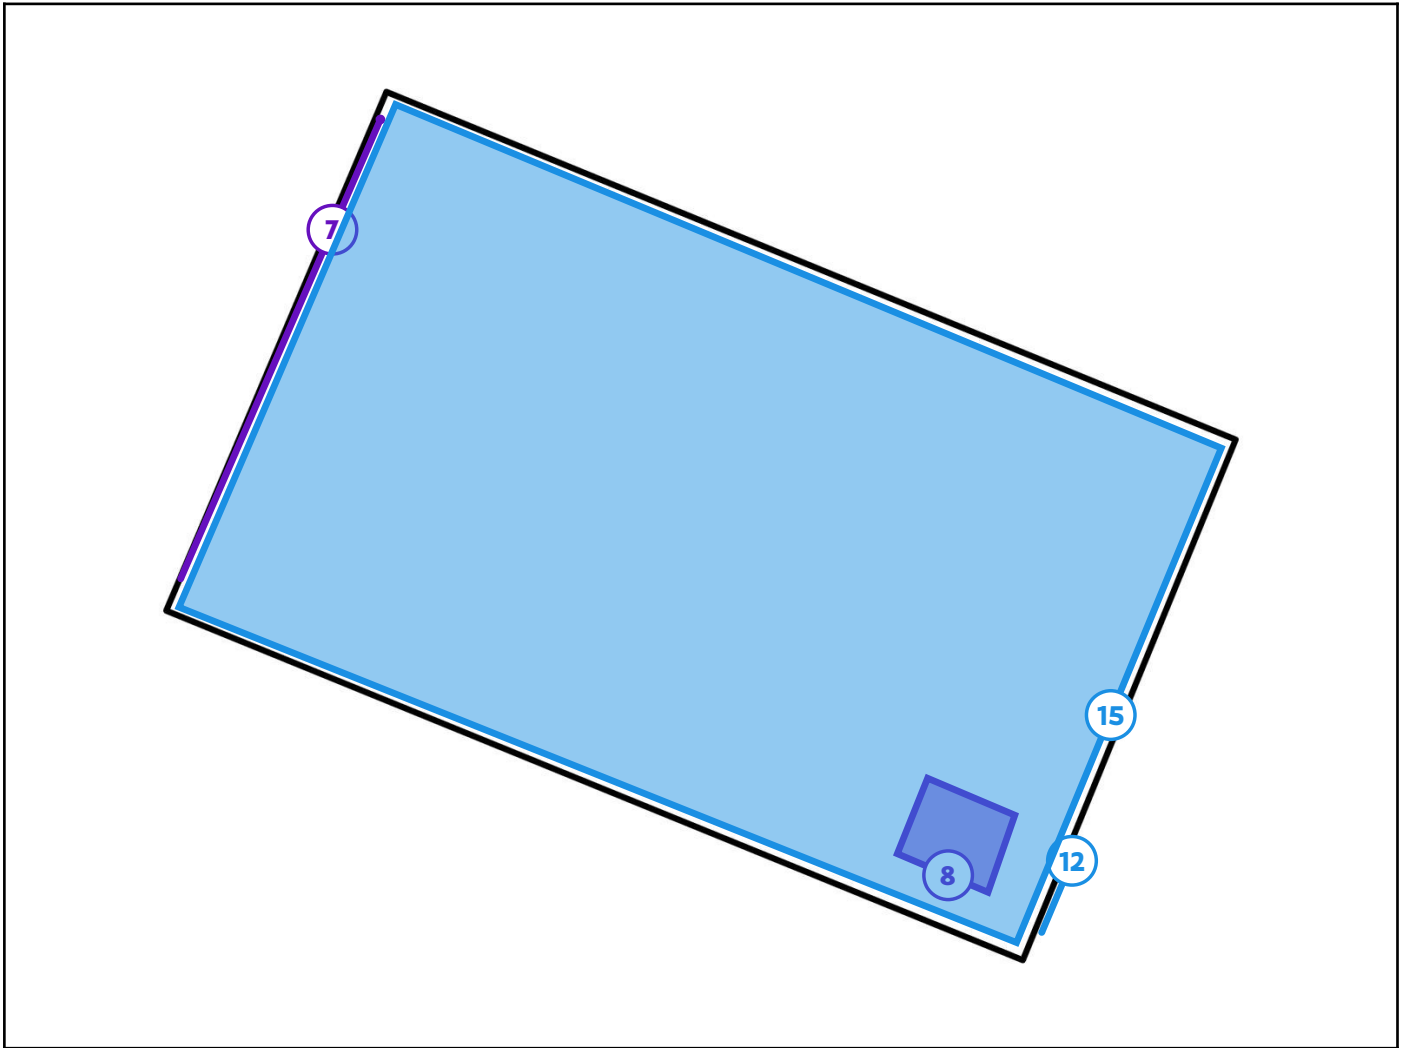
Plan 2.1: Bijgebouw plan

Beschrijving	Type	Actie
7. Poort/afsluiting garage	Advies	-
8. Mazoutbrander en leidingen	Advies	-
12. Roofing rond schouwmantel	Geen asbest	-
15. Roofing plat dak garage	Geen asbest	-
