# Asbestinventarisatetest

Appeldonkstraat 60/58, 2830 Willebroek

Attestnummer : 20230327-000342.000

Uitgegeven op : 27.03.2023

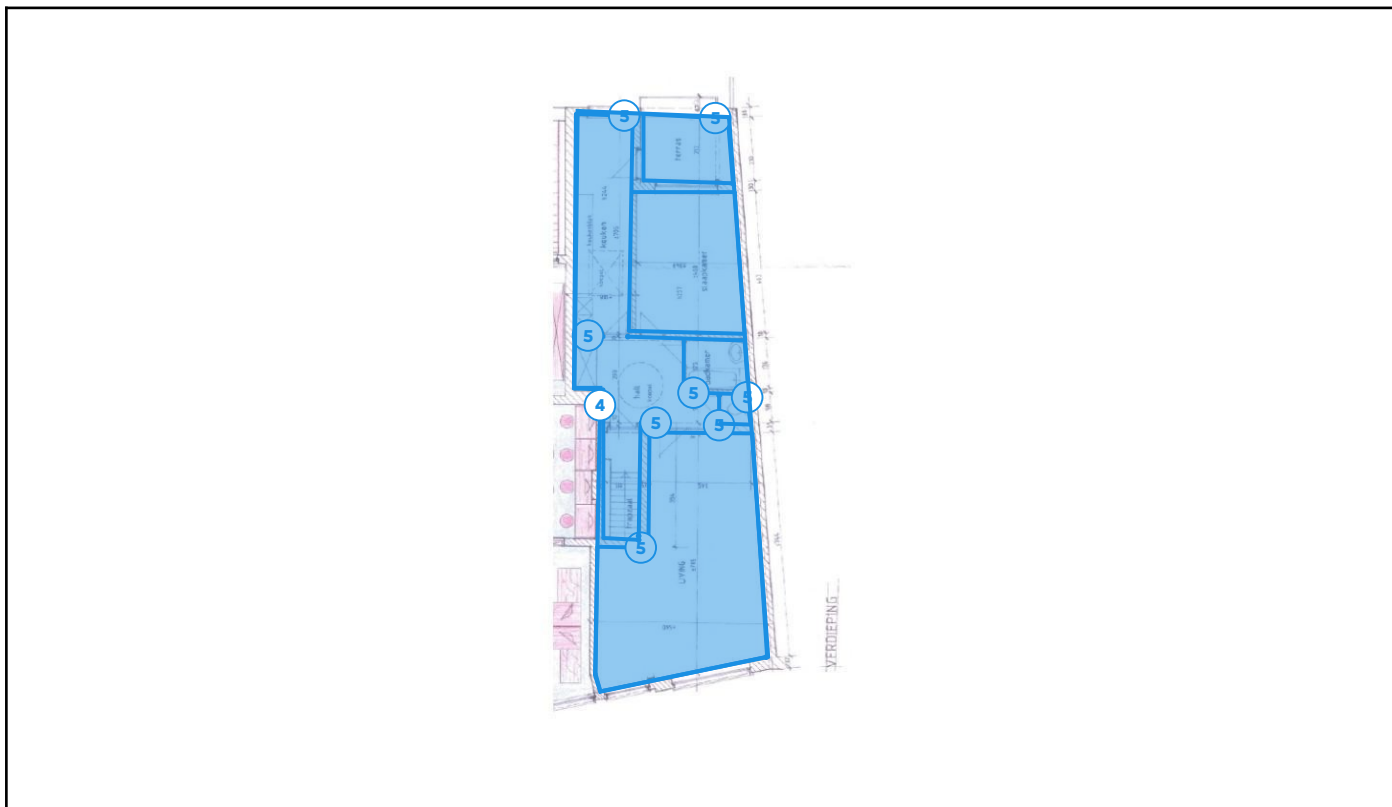
## Plan 1.1: Grondplan appartement

Beschrijving	Type	Actie
4. Pleisterwerk plafonds	Geen asbest	-
5. Pleisterwerk muren	Geen asbest	-

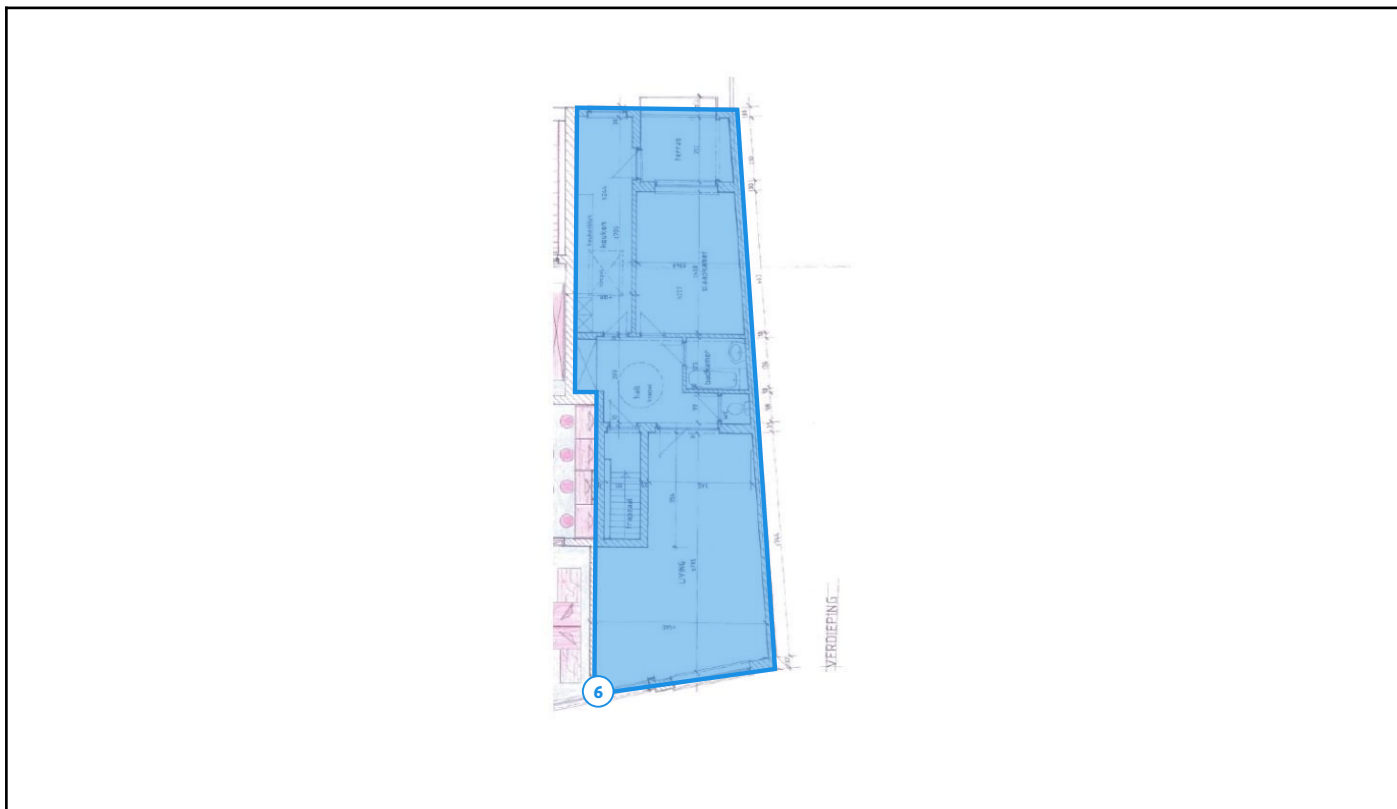
## Plan 1.3: Dakenplan appartement

Beschrijving	Type	Actie
6. Dakbedekking in roofing	Geen asbest	-
