Asbestinventarisatetest

Molenstraat 51, 2830 Willebroek

Attestnummer : 20240926-000510.000

Niet-asbestveilig

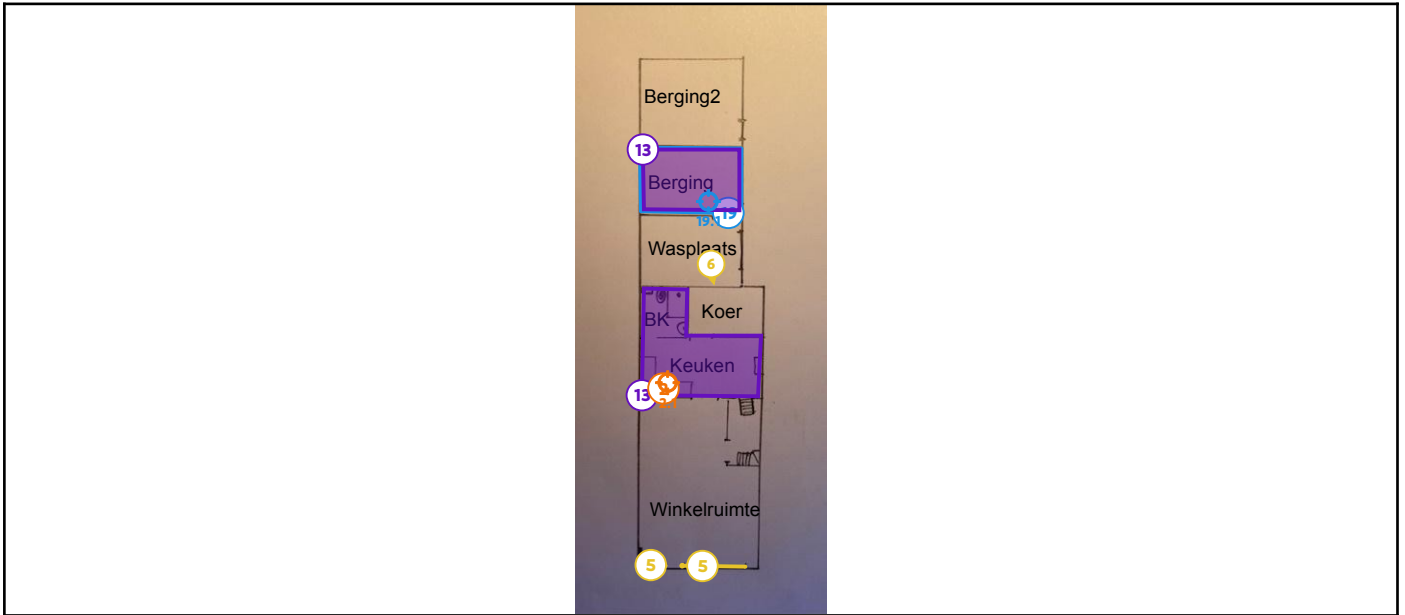
Plan 1.1: Gelijkvloers

Beschrijving	Type	Actie
2. Patchen onder gootstenen	Asbestmateriaal	Verwijderen
2.1 Code: PM2 - patch onder gootsteen	Puntmonster	-
5. Glasal platen	Asbestmateriaal	Zorgvuldig beheren
6. Bakelieten schakelaar (zwart)	Asbestmateriaal	Zorgvuldig beheren
13. Vloeren uit keramische tegels	Advies	-
19. Pleister muur	Geen asbest	-
19.1 Code: MM1 - pleister muur	Mengmonster	-

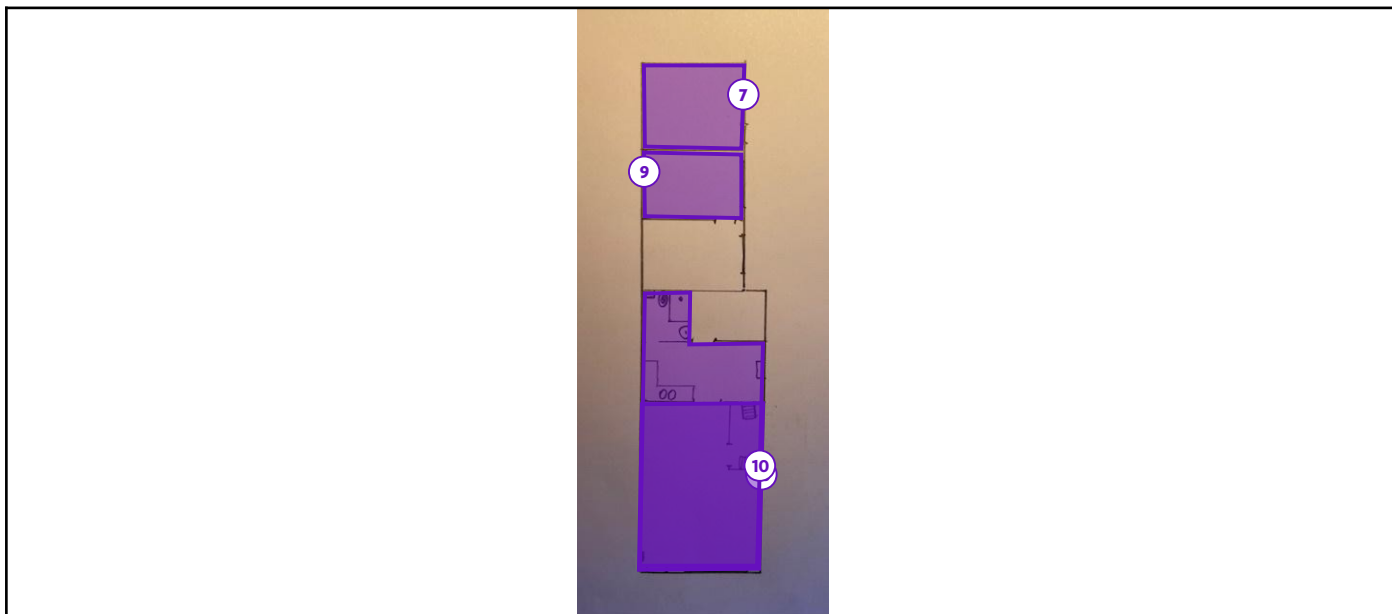
Plan 1.2: Gelijkvloers plafonds en vloeren

Beschrijving	Type	Actie
7. Onderdak berging2	Advies	-
9. Onderdak berging	Advies	-
10. Pleister plafonds	Advies	-
16. Vloeren uit linoleum	Advies	-

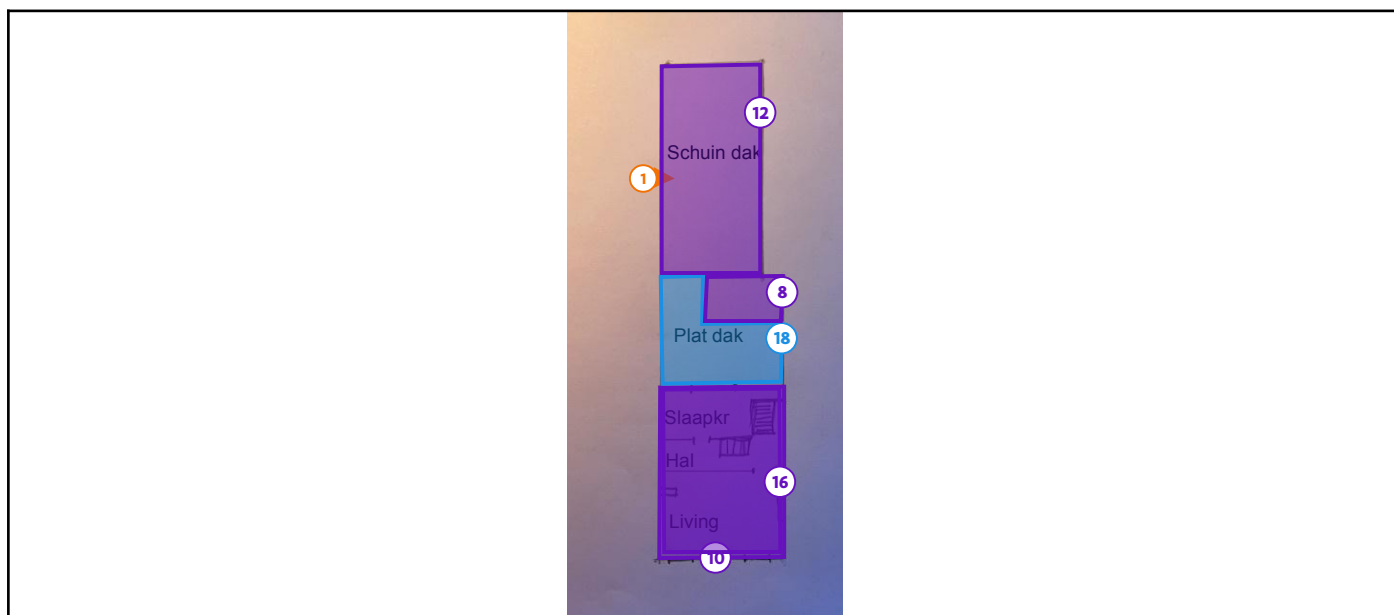
Plan 1.3: 1ste verdieping

Beschrijving	Type	Actie
1. Ontluchttingspijp	Asbestmateriaal	Verwijderen
8. Dak boven koer	Advies	-
10. Pleister plafonds	Advies	-
12. Schuin dak	Advies	-
16. Vloeren uit linoleum	Advies	-
18. Roofing dak	Geen asbest	-

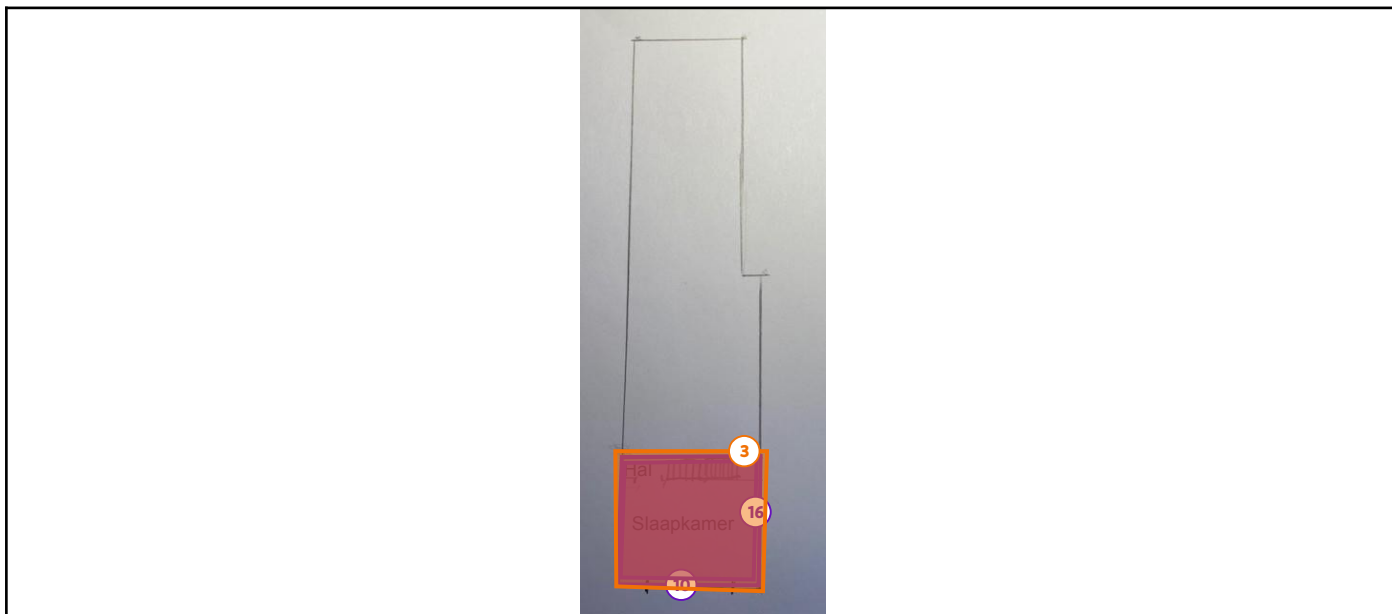
Plan 1.4: 2de verdieping

Beschrijving	Type	Actie
3. Zadeldak woning	Asbestmateriaal	Verwijderen
10. Pleister plafonds	Advies	-
16. Vloeren uit linoleum	Advies	-

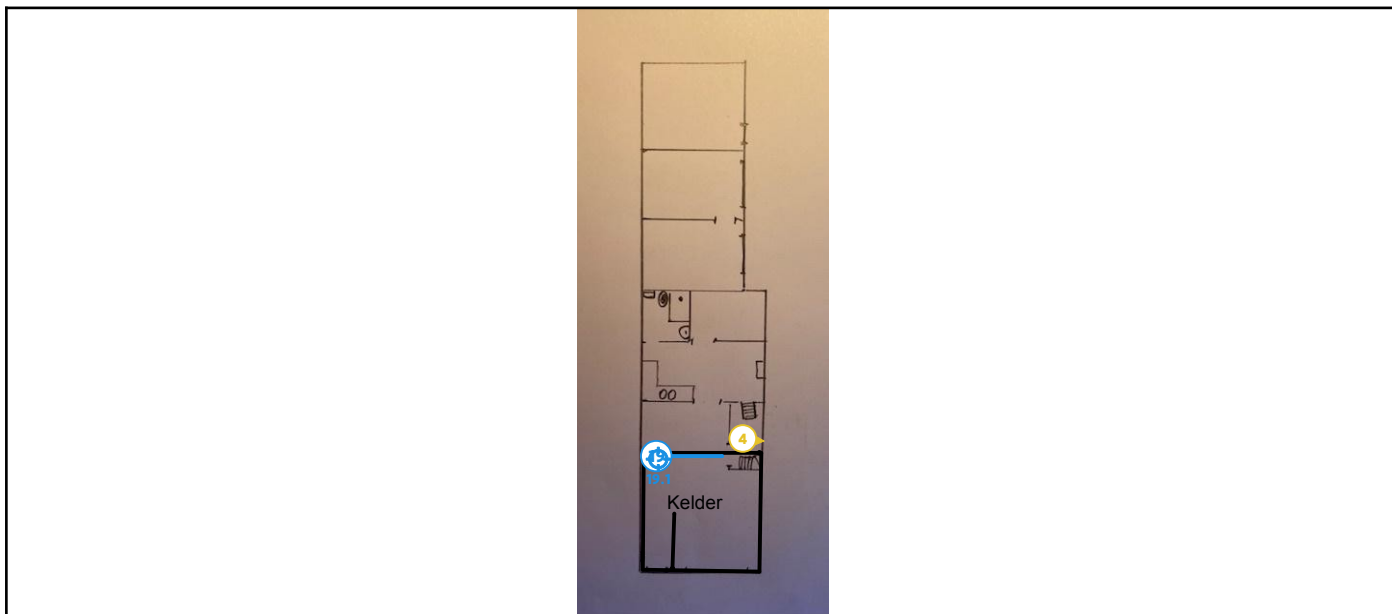
Plan 1.5: Kelder

Beschrijving	Type	Actie
4. Bakelieten schakelaar en stopcontact (wit)	Asbestmateriaal	Zorgvuldig beheren
19. Pleister muur	Geen asbest	-
19.1 Code: MM1 - pleister muur	Mengmonster	-

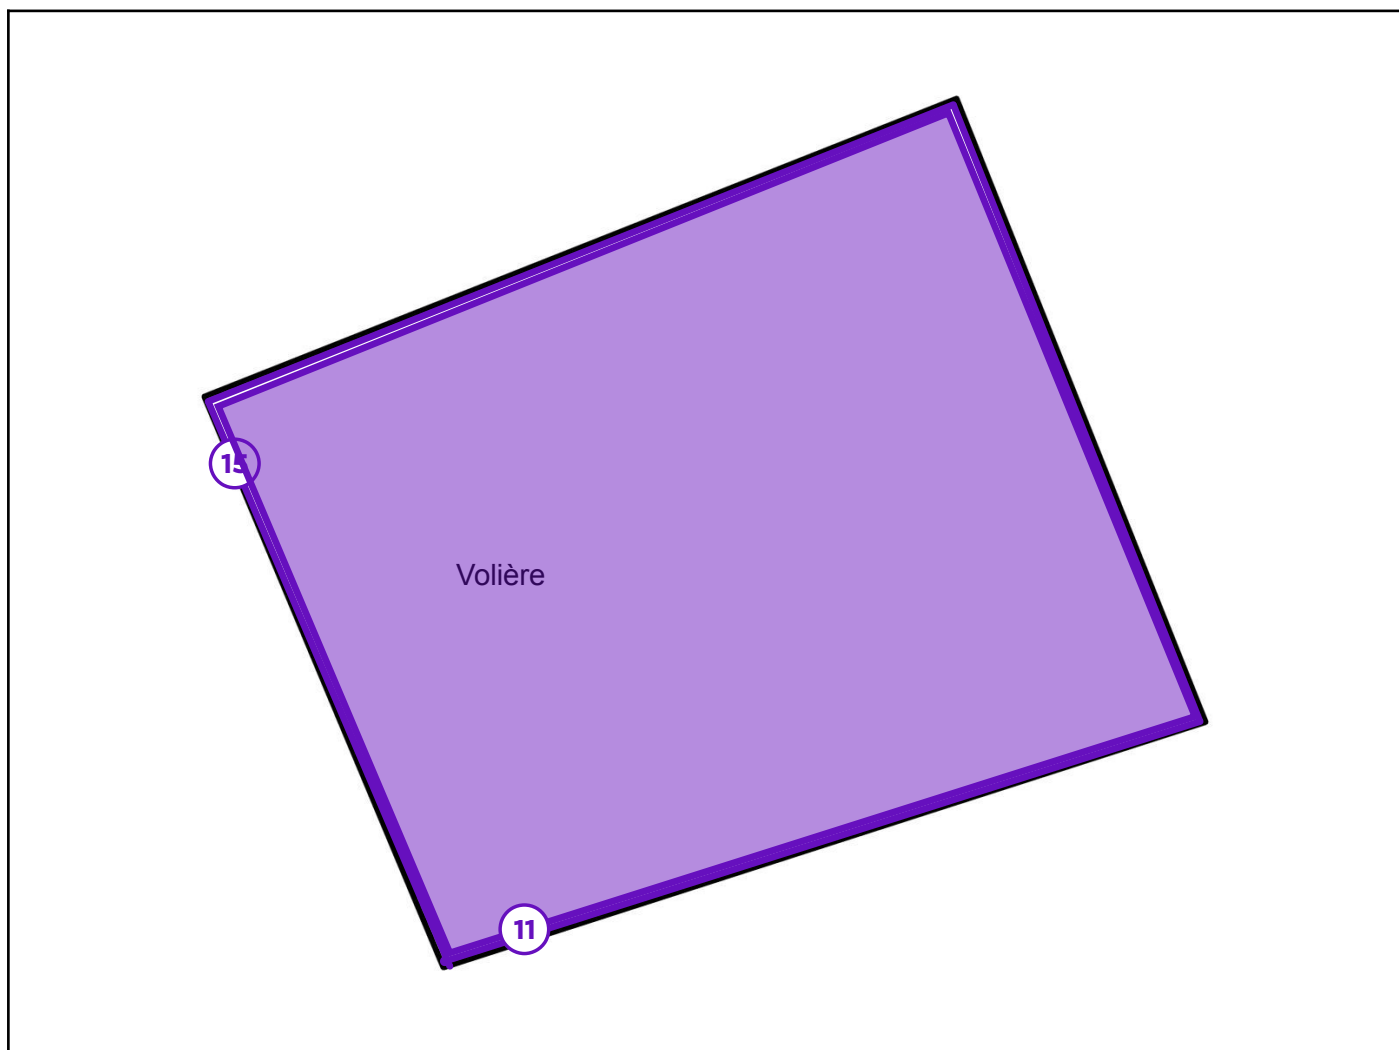
Plan 2.1: Volière

Beschrijving	Type	Actie
11. Dak volière	Advies	-
15. Constructie Volière	Advies	-

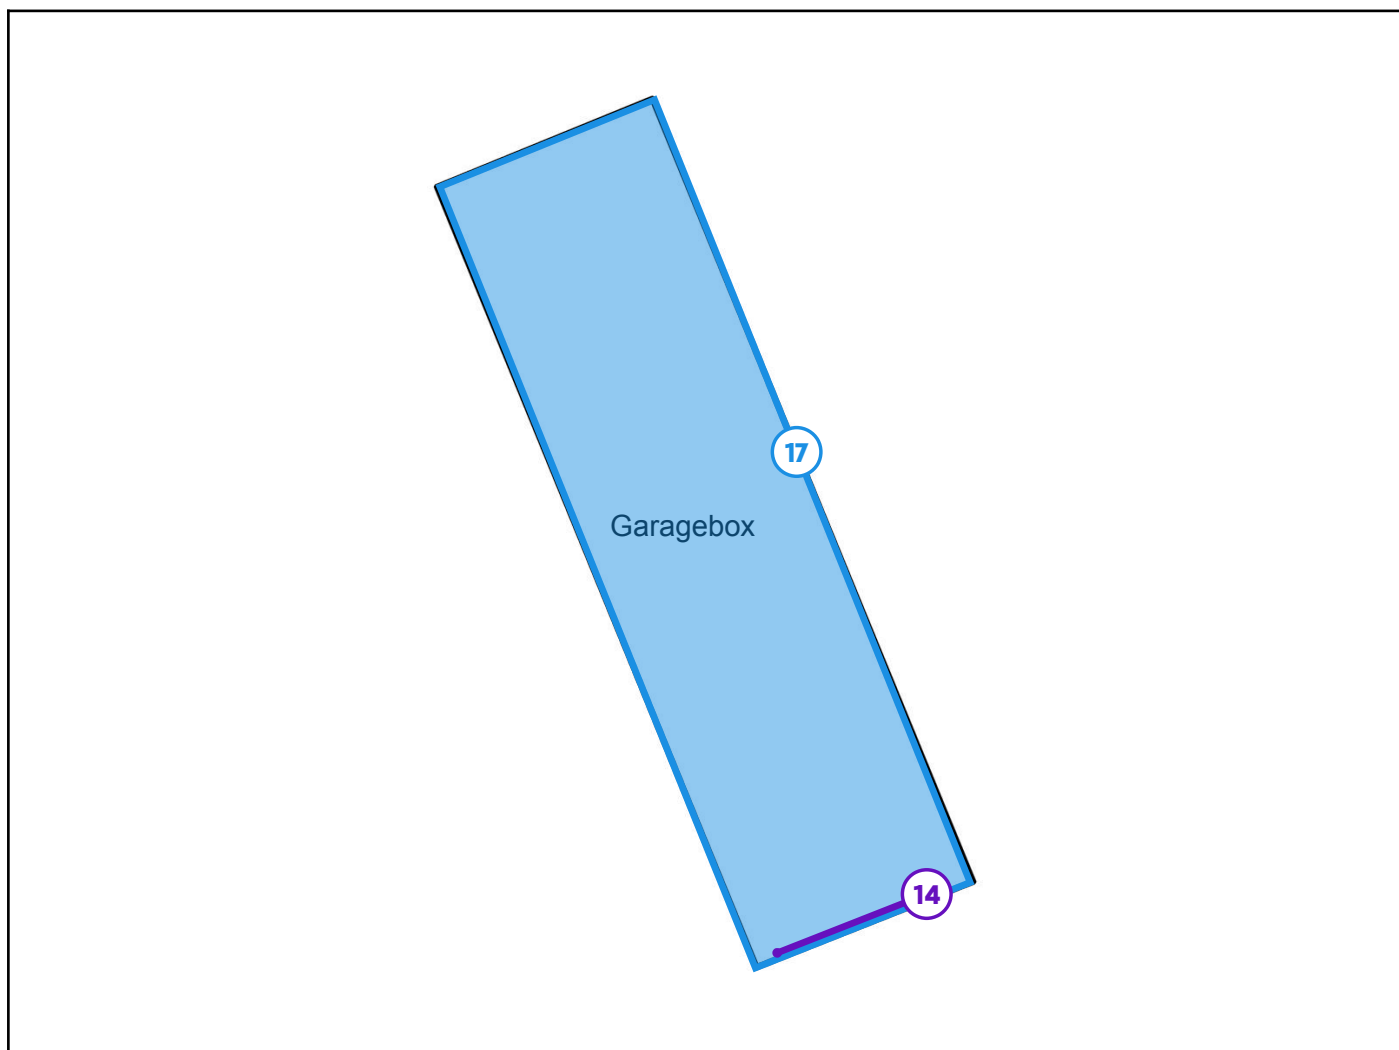
Plan 3.1: Garage

Beschrijving	Type	Actie
14. Garagepoort	Advies	-
17. Dak en onderdak garage	Geen asbest	-
