Asbestinventarisatetest

Polderstraat 18, 2830 Willebroek

Attestnummer : 20260211-000280.000

Niet-asbestveilig

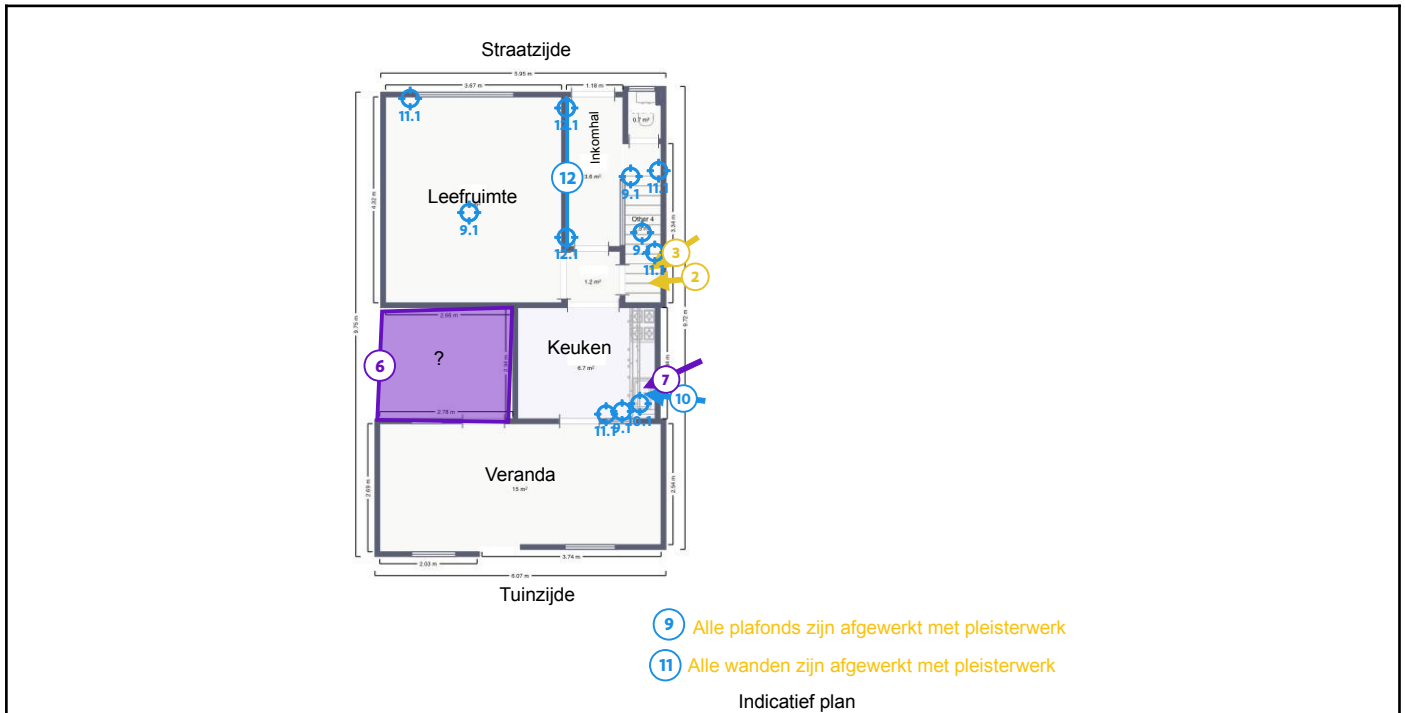
Plan 1.2: Gelijkvloers

Beschrijving	Type	Actie
2. Bakeliet toepassingen - Eindafsluiter	Asbestmateriaal	Zorgvuldig beheren
3. Elektriciteitskabel met teertextiel	Asbestmateriaal	Zorgvuldig beheren
6. Ontoegankelijke ruimte	Beperking	-
7. Inventum warmwater installatie	Advies	-
9. Pleisterwerk plafonds	Geen asbest	-
9.1 Code: 18.0.2	Mengmonster	-
10. Anti-dreun keuken	Geen asbest	-
10.1 Code: 18.0.3	Puntmonster	-
11. Pleisterwerk wanden	Geen asbest	-
11.1 Code: 18.0.1	Mengmonster	-

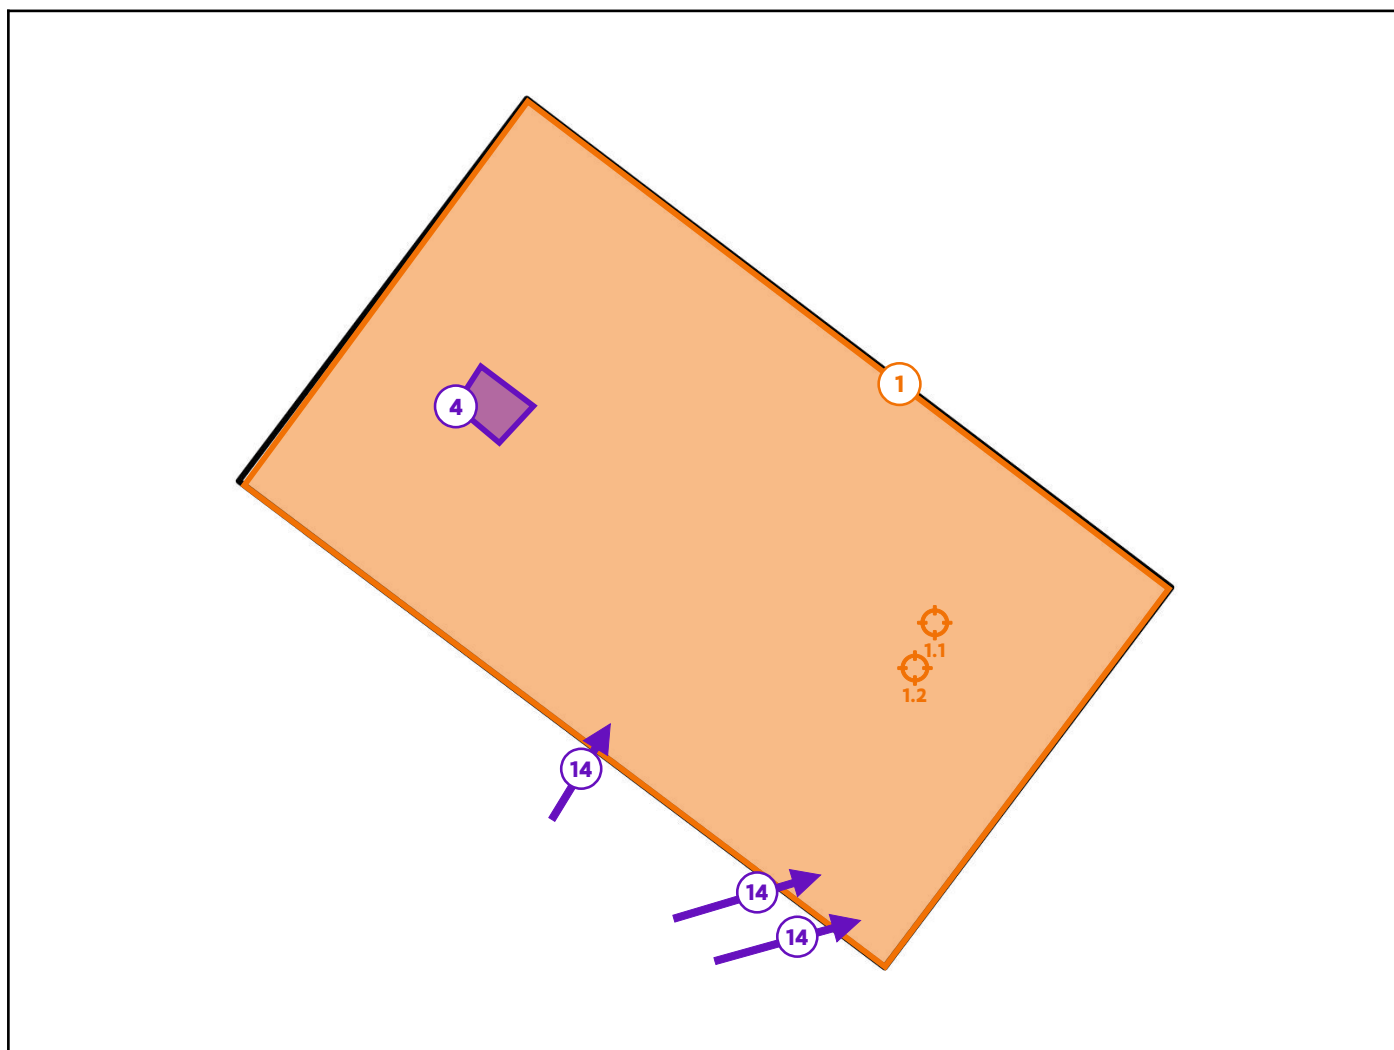
Plan 1.6: Dak

Beschrijving	Type	Actie
1. Leien dakbedekking	Asbestmateriaal	Verwijderen
1.1 Code: 18.2.1 Leien grijs	Puntmonster	-
1.2 Code: 18.2.2 Leien rood	Puntmonster	-
4. Schouw	Beperking	-
14. Rookafvoeren	Overige ruimte of materiaal	-

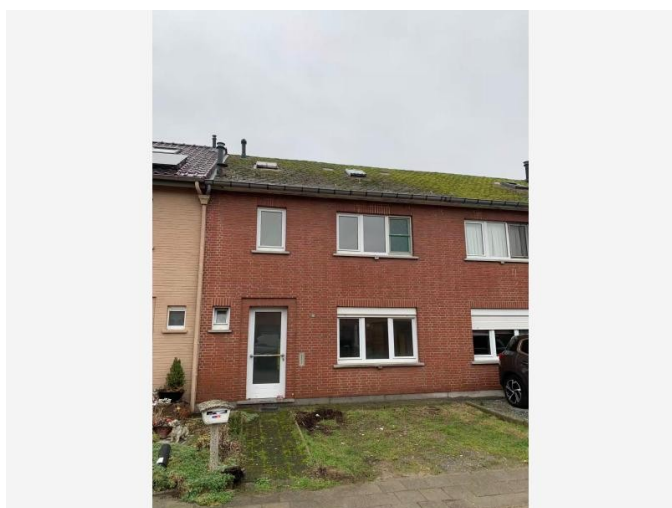
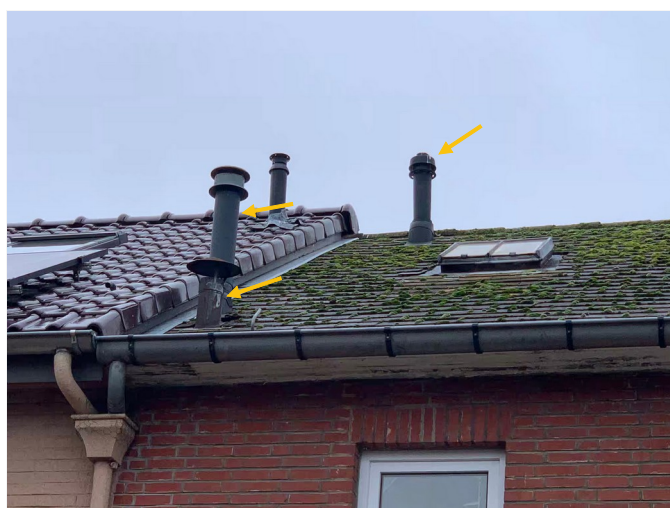
Beschrijving	Notitie	Terug te vinden op plannen
Fiche 14: Rookafvoeren	De aanwezige rookgaskanalen zijn niet asbestverdacht.	Plan 1.6: Dak
Fiche 15: Verwarmingsketel Vaillant	Op basis van de beschikbare informatie blijkt de verwarmingsinstallatie van het type Vaillant te recent (>2001) en bijgevolg niet asbestverdacht.	-
Fiche 16: Leidingisolatie	De aanwezige leidingisolatie is niet asbestverdacht.	-
Fiche 17: Kit aan buitenschrijnwerk	De afdichtingskit aan het buitenschrijnwerk, zowel ten opzichte van de gevel als ten opzichte van het glas bestaat uit een silicone en is bijgevolg niet asbestverdacht. Eventuele lagen onder de silicone (zeker tussen kader en gevel) dienen later kritisch onderzocht te worden bij renovatie of sloop.	-
