# Asbestinventarisatetest

Kerkhoflaan 29, 2830 Willebroek

Attestnummer : 20260221-000113.000

## Niet-asbestveilig

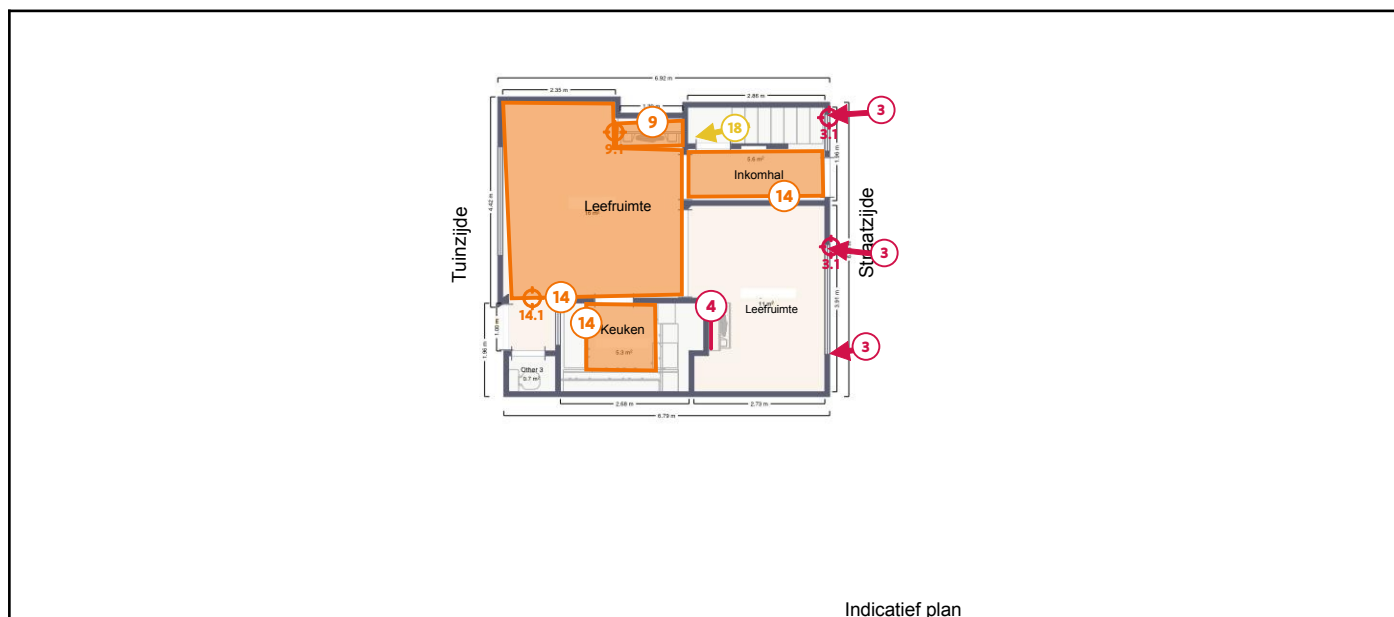
## Plan 1.2: Gelijkvloers - asbest

Beschrijving	Type	Actie
3. Resten mastiek voorgevel	Asbestmateriaal	Dringend verwijderen
3.1 Code: 29.0.3.	Mengmonster	-
4. Beplating achterzijde kachel (schouw)	Asbestmateriaal	Dringend verwijderen
9. Beplating onder kachel	Asbestmateriaal	Verwijderen
9.1 Code: 29.0.7	Puntmonster	-
14. Vloerbekleding leefruimte, keuken en inkomhal	Asbestmateriaal	Verwijderen
14.1 Code: 29.0.4	Puntmonster	-
18. Bakeliet zekeringkast	Asbestmateriaal	Zorgvuldig beheren

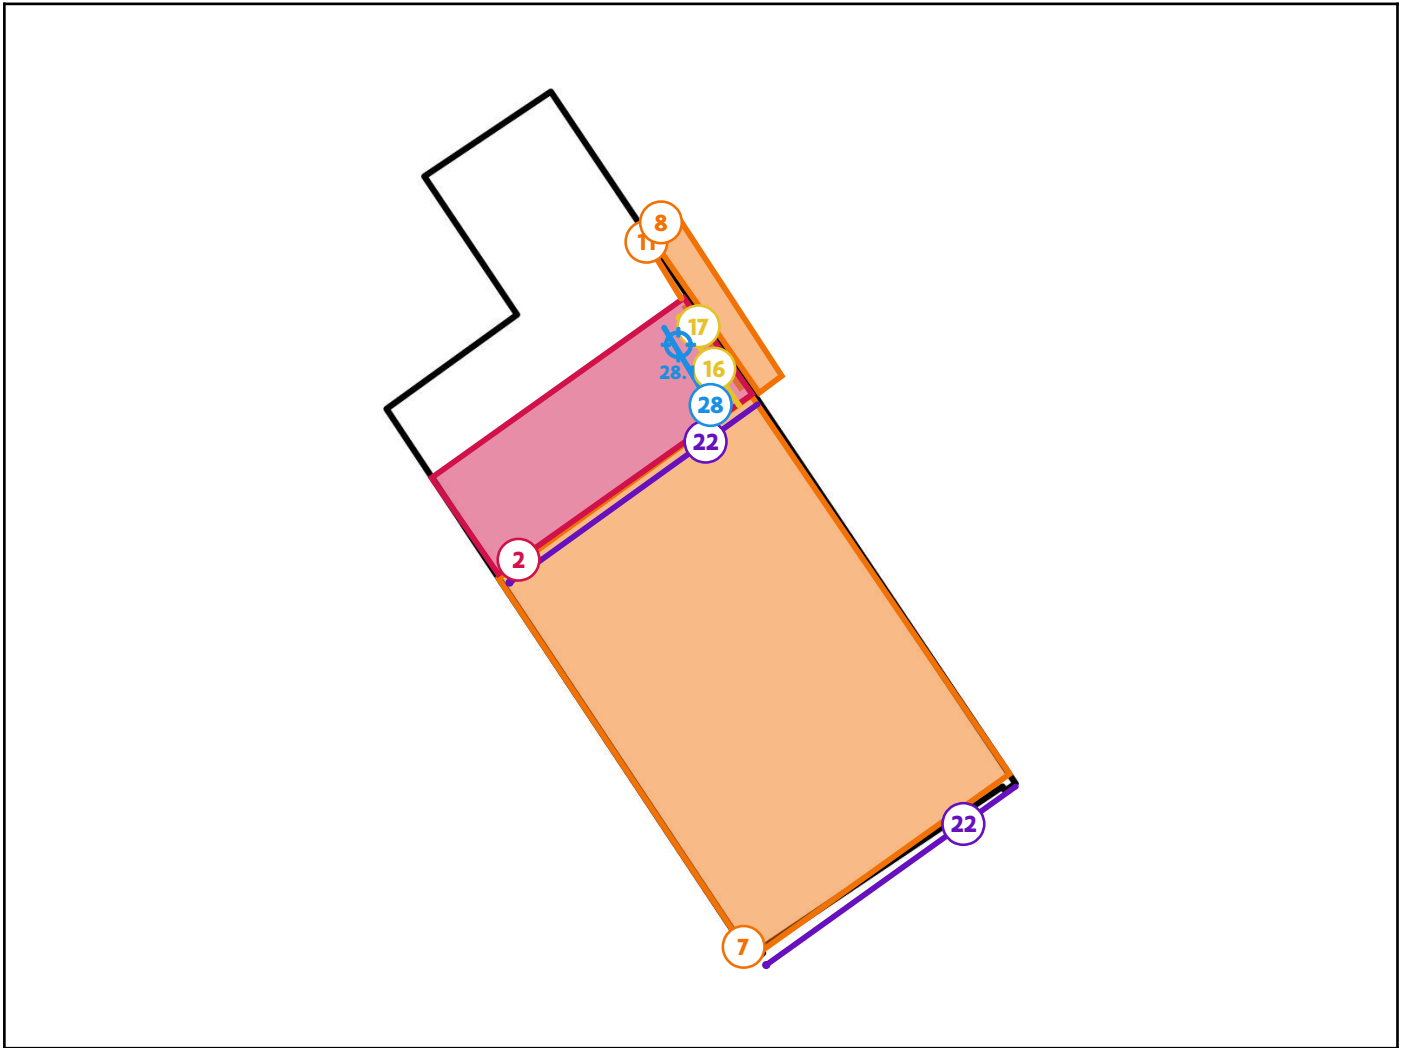
## Plan 1.7: Daken

Beschrijving	Type	Actie
2. Mosdeeltjes op afdak	Asbestmateriaal	Dringend verwijderen
7. Leien dak woning	Asbestmateriaal	Verwijderen
8. Dekstenen	Asbestmateriaal	Verwijderen
11. Wandpanelen blauw	Asbestmateriaal	Verwijderen
16. Kit aan golfplaten bitumen	Asbestmateriaal	Zorgvuldig beheren
17. Golfplaten bitumen	Asbestmateriaal	Zorgvuldig beheren
22. Dakgoot voor en achterzijde	Beperking	-

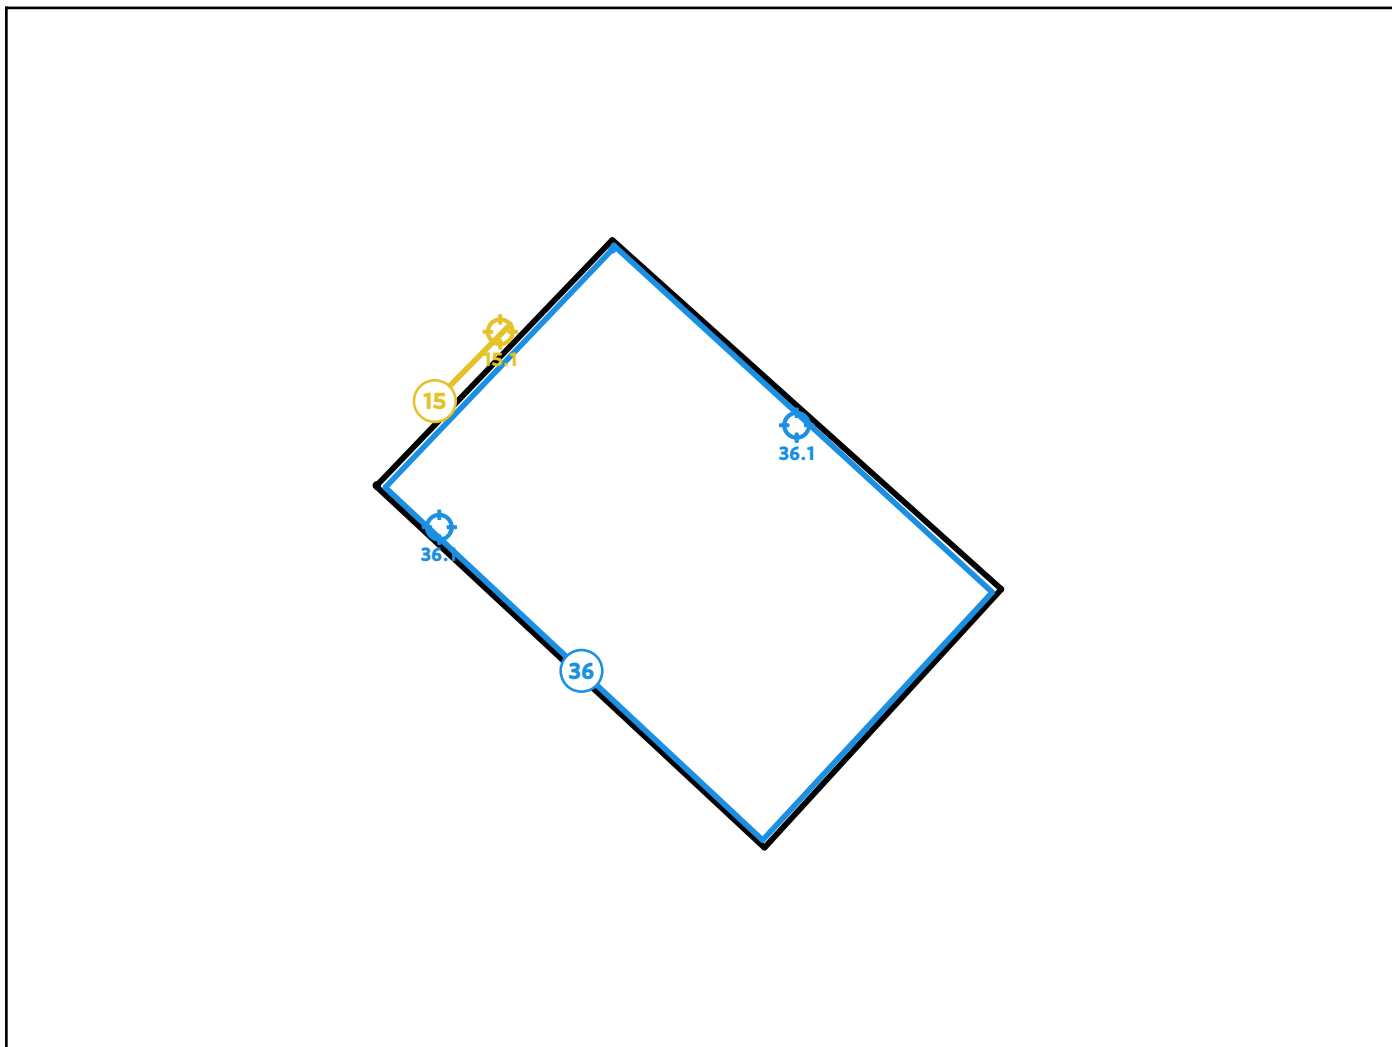
## Plan 2.1: Tuinhuis 1 gelijkvloers

Beschrijving	Type	Actie
15. Dorpel	Asbestmateriaal	Zorgvuldig beheren
15.1 Code: 29.0.15	Puntmonster	-
36. Cementering tuinhuis 1	Geen asbest	-
36.1 Code: 29.0.19	Mengmonster	-

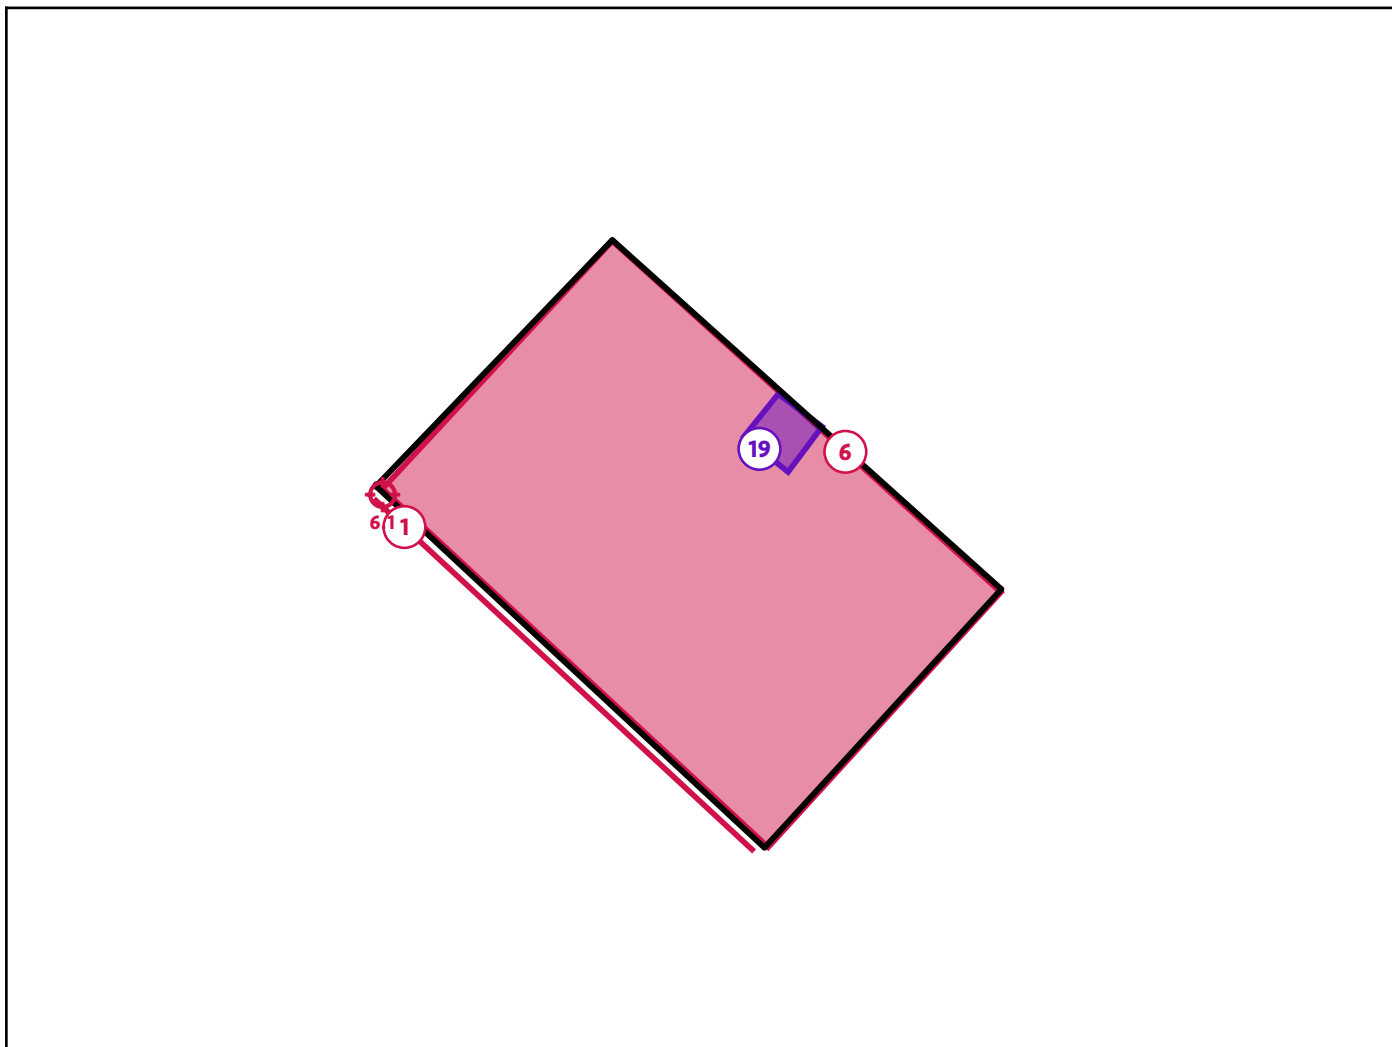
## Plan 2.2: Tuinhuis 1 daken

Beschrijving	Type	Actie
1. Mosdeeltjes regenpijp	Asbestmateriaal	Dringend verwijderen
6. Golfplaten rood (tuinhuis 1)	Asbestmateriaal	Dringend verwijderen
6.1 Code: 29.0.13	Puntmonster	-
19. Schouw (tuinhuis)	Beperking	-

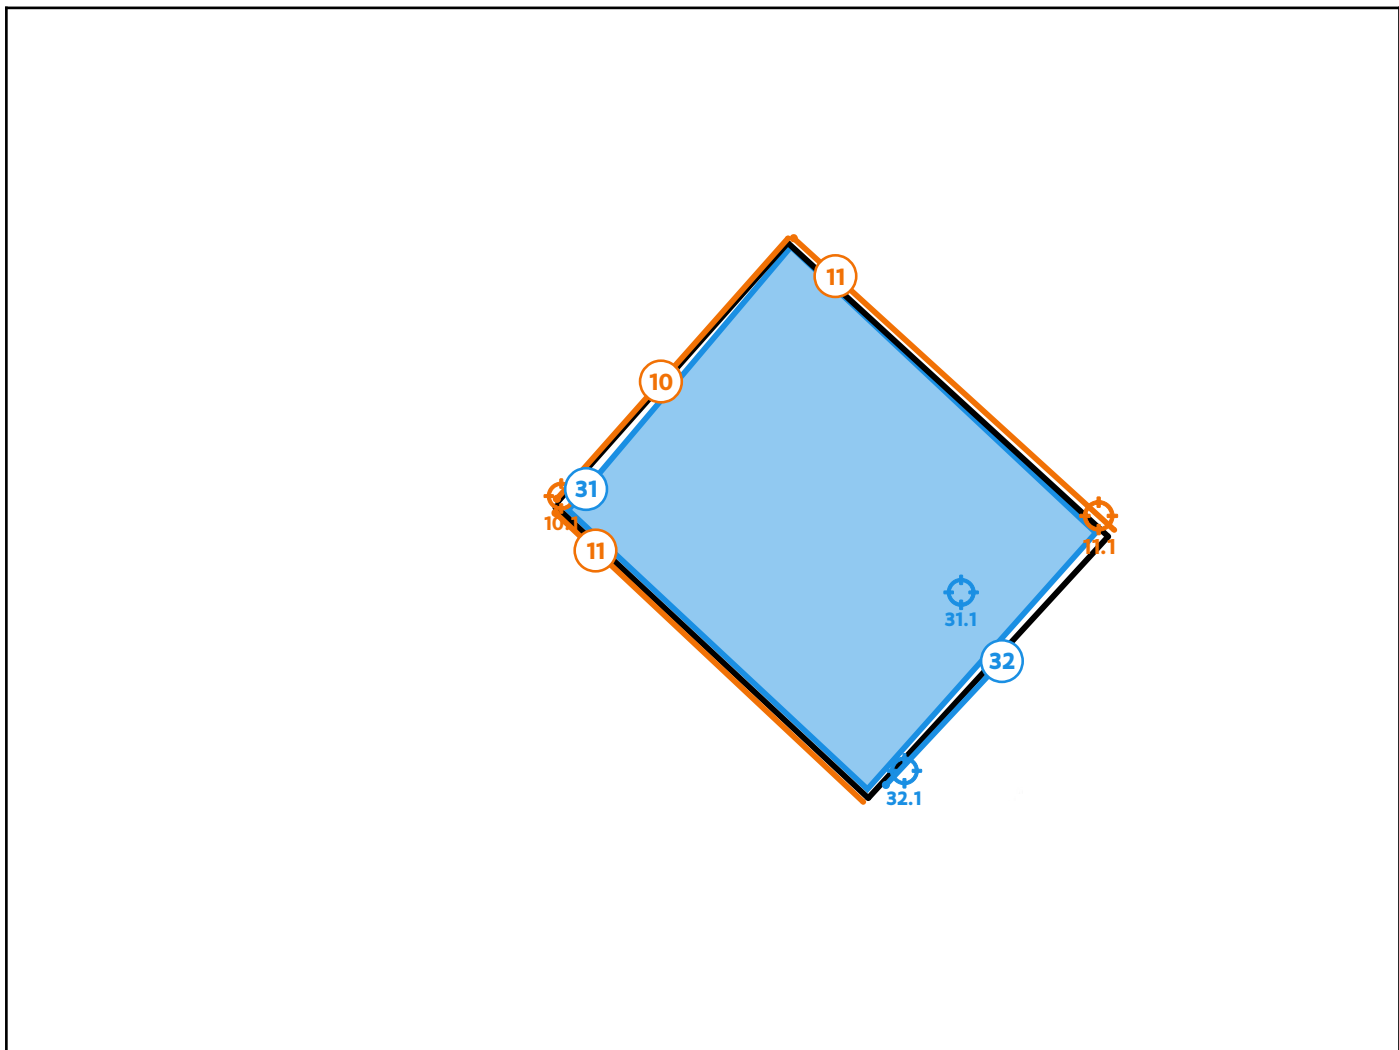
## Plan 3.1: Tuinhuis 2 gelijkvloers

Beschrijving	Type	Actie
10. Wandpanelen wit	Asbestmateriaal	Verwijderen
10.1 Code: 29.0.16	Puntmonster	-
11. Wandpanelen blauw	Asbestmateriaal	Verwijderen
11.1 Code: 29.0.14	Puntmonster	-
31. Vloerzeil tuinhuis	Geen asbest	-
31.1 Code: 29.0.17	Puntmonster	-
32. Mastiek gevel glas tuinhuis	Geen asbest	-

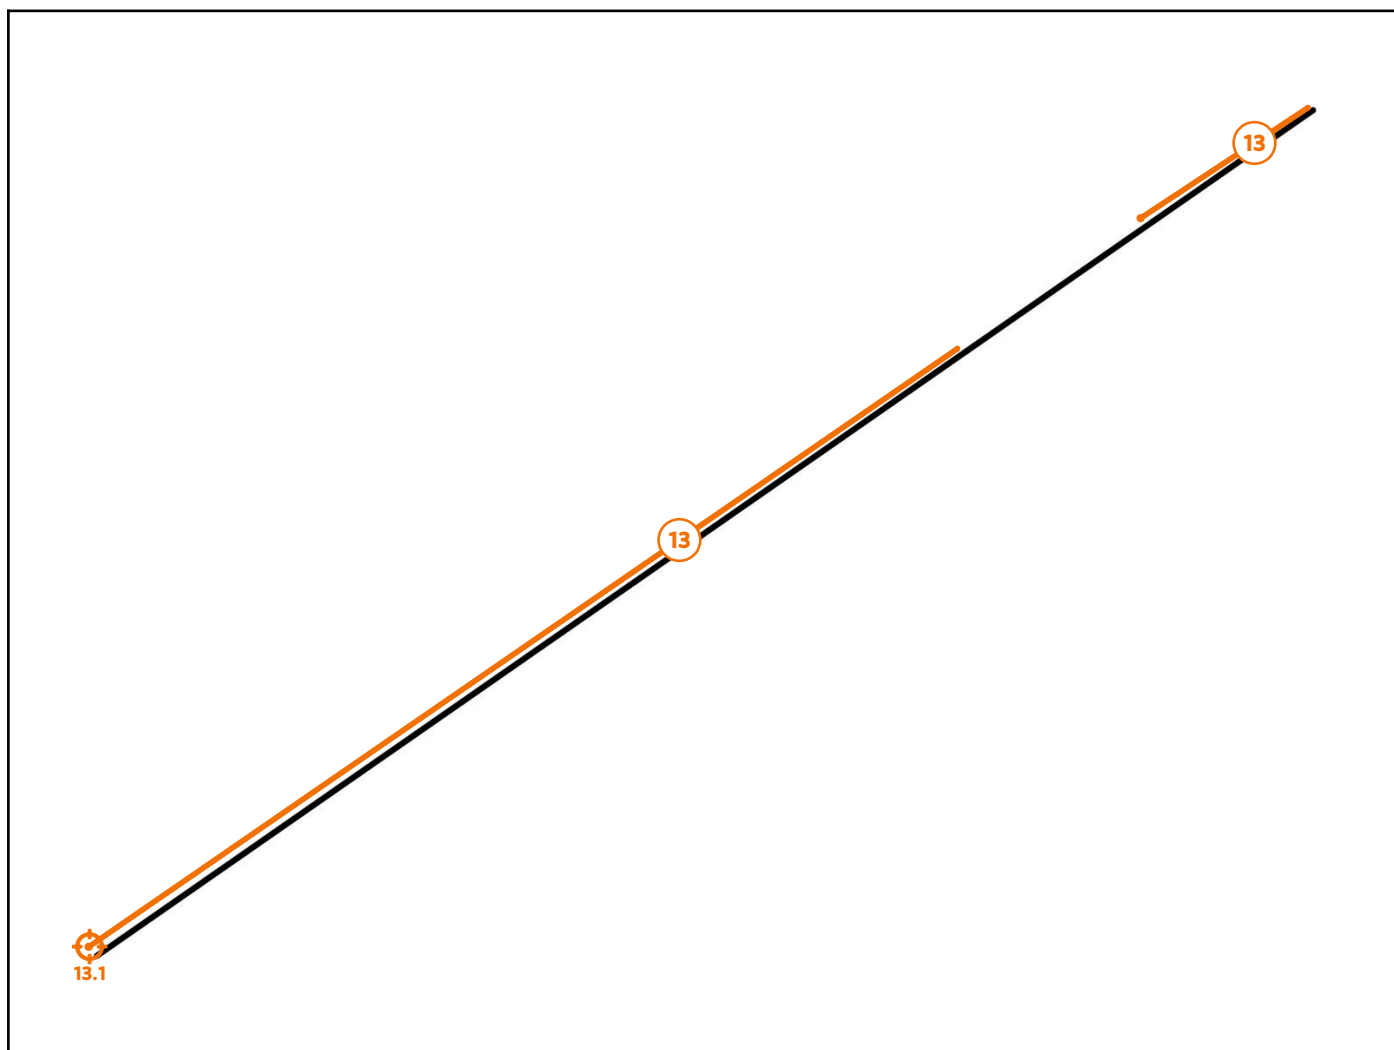
## Plan 7.1: Afboording plan

Beschrijving	Type	Actie
13. Afboording voortuin	Asbestmateriaal	<a href="#">Verwijderen</a>
13.1 Code: 29.0.1	Puntmonster	-

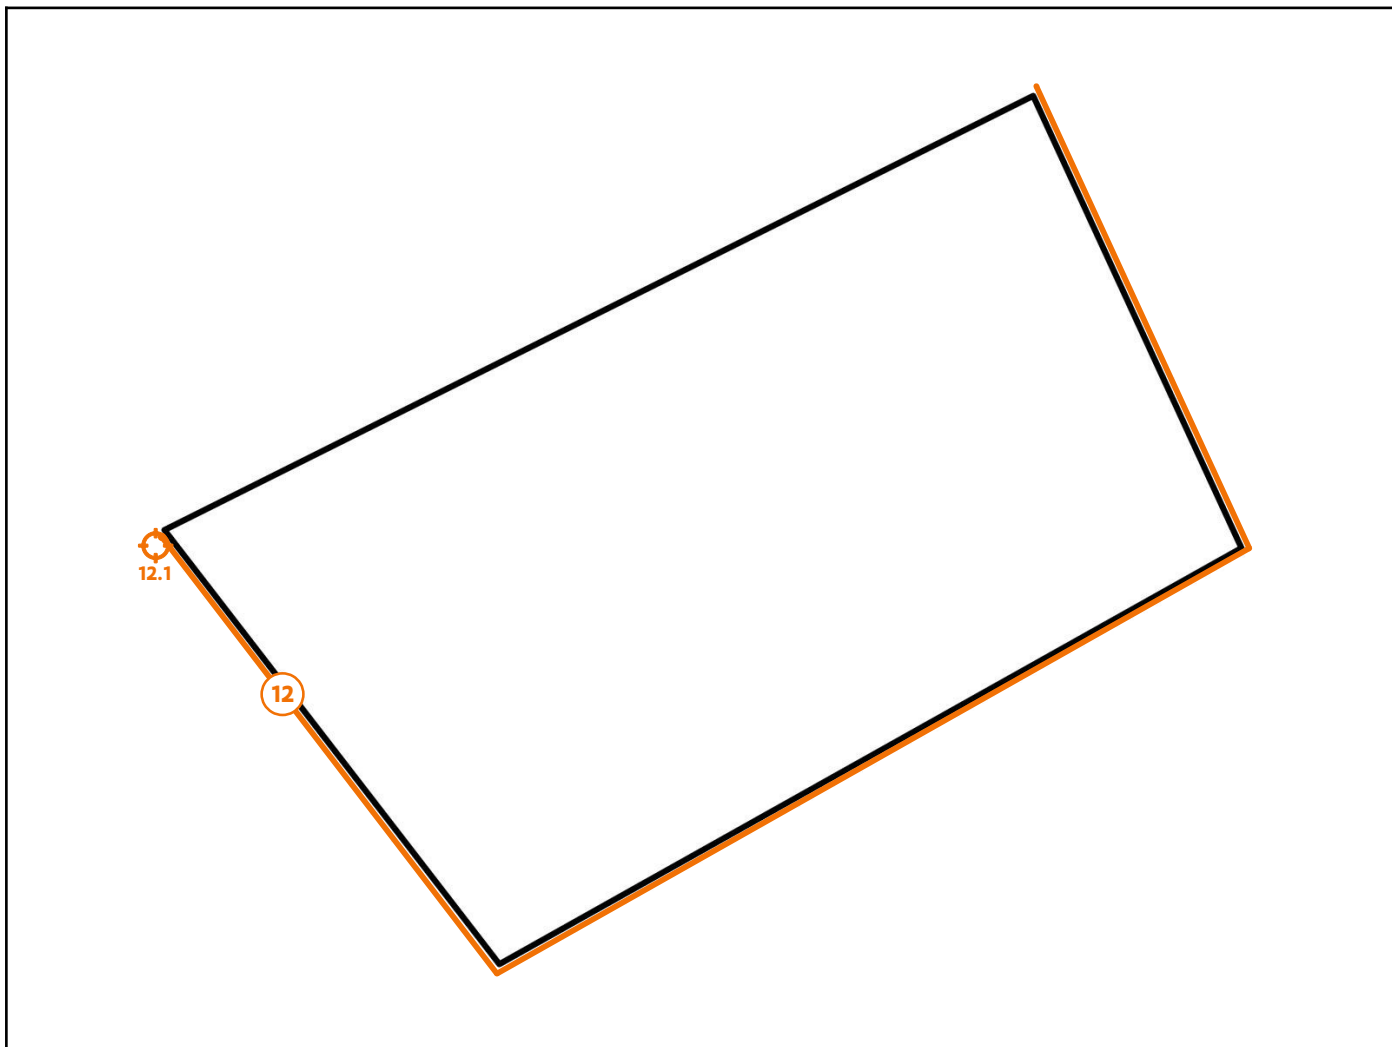
## Plan 8.1: Plantenvak plan

Beschrijving	Type	Actie
12. Afboording voortuin plantenvak	Asbestmateriaal	<a href="#">Verwijderen</a>
12.1 Code: 29.0.2	Puntmonster	-

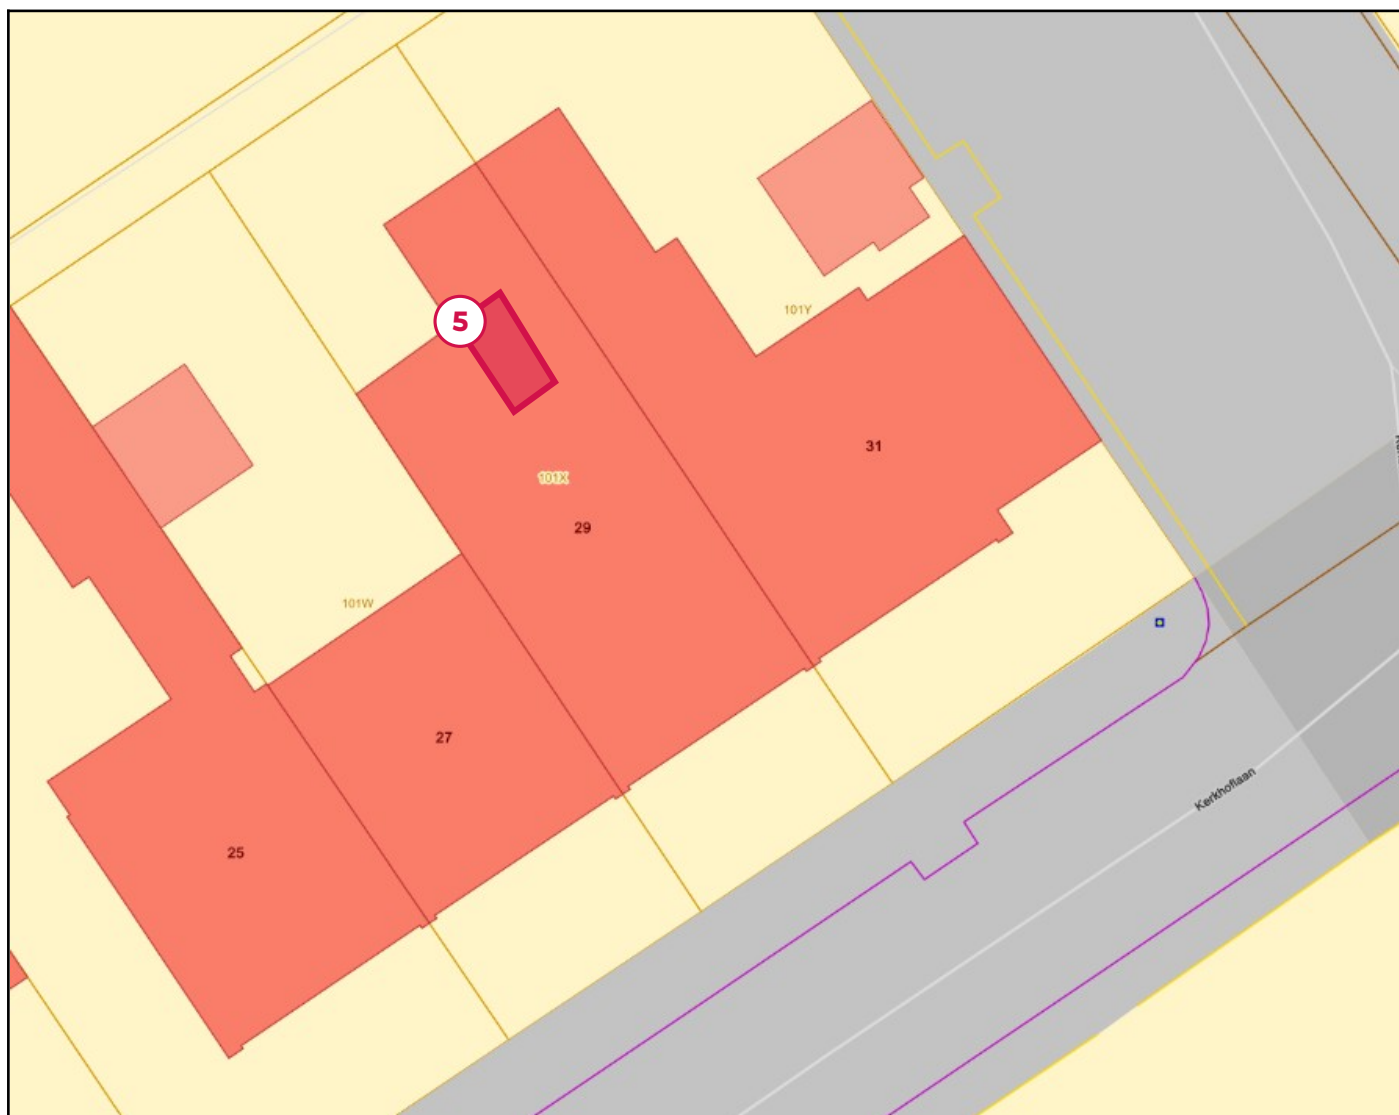
## Plan 10.1: Vaststellingen buiten de constructies

Beschrijving	Type	Actie
5. Mosdeeltjes terras	Asbestmateriaal	Dringend verwijderen

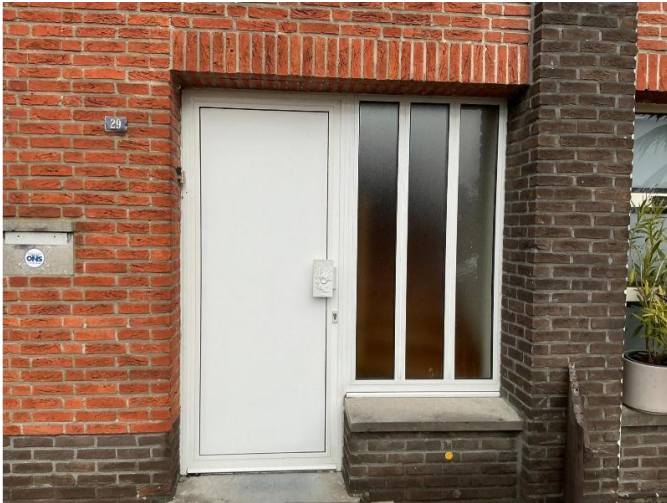
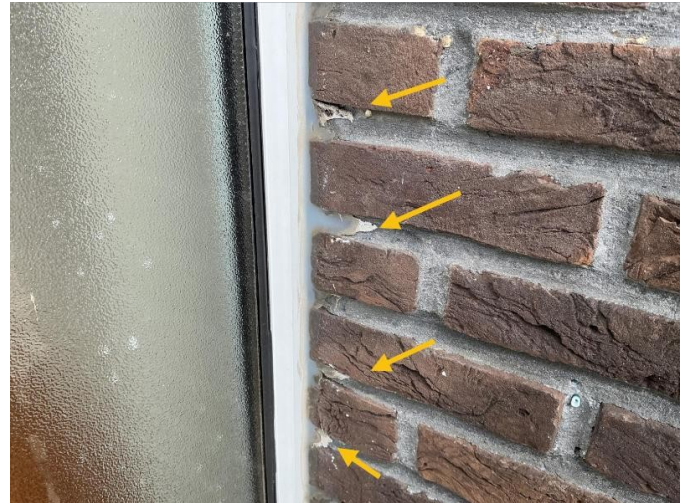
<b>Beschrijving</b>	Resten mastiek voorgevel
<b>Type afvalstof</b>	Betreft resten (contaminatie) van verwerking of beschadiging
<b>Type resten (contaminatie)</b>	<ul style="list-style-type: none"> <li>• Stukken, fragmenten (los, opliggend)</li> </ul>
<b>Besmette materialen</b>	<ul style="list-style-type: none"> <li>• Geen (er is geen vermenging met ander materiaal)</li> </ul>
<b>Bron van de resten</b>	Bron van de resten is niet meer aanwezig
<b>Omgeving</b>	Buiten
<b>Primaire drager</b>	Wandopening verticaal (raam, deur, ...)
<b>Gebondenheid resten</b>	Hecht
<b>Hoeveelheid (gewicht - aantal)</b>	<ul style="list-style-type: none"> <li>• 1,00 kg - 1 stuk</li> </ul>
<b>Totaal gewicht</b>	1,00 kg
<b>Eenvoudig bereikbaar</b>	Ja
<b>Identificatiemethode</b>	Een monsternamen door de asbestdeskundige met laboanalyse door een asbestlabo.
<b>Opmerking</b>	Het buitenschrijnwerk in PVC werd afgewerkt met silicone kit (zowel tussen glas en kader als tussen kader en gevel) en is bijgevolg niet asbestverdacht. Op sommige locaties zijn er echter wel nog enkele resten van de oude mastiek zichtbaar. Mogelijk zijn er dus onder de silicone nog meerdere asbesthoudende resten mastiek aanwezig. Bij renovatie of sloop nader te onderzoeken.

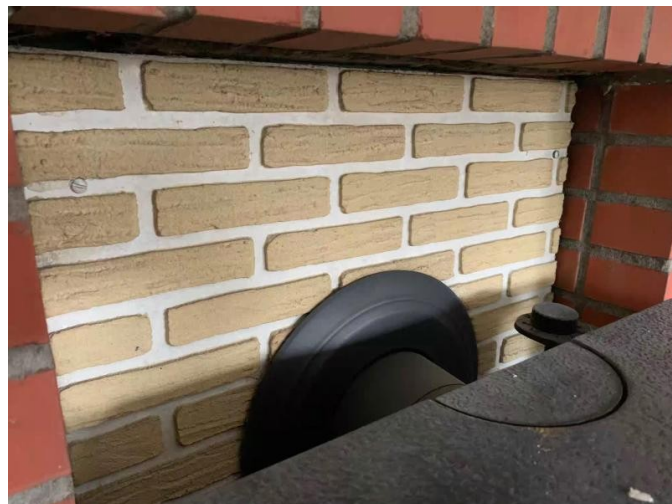
Detailfoto

Eindbeoordeling materiaalrisico	Hoog materiaalrisico en/of hoge kans op vezelvrijgave
---------------------------------	---

Gebondenheid	Categorie 2: niet-hechtgebonden met matrix
Asbestsoort (vezeltype)	Amfibool aanwezig, uitgezonderd crocidoliet
Asbestconcentratie	Hoog ( $\geq 50\%$ )
Afschermingsgraad van het gehele materiaal	Geheel of deels (ook) vrij aan binnenluchtstromen
Toestand van het materiaal	Licht beschadigd, licht verweerd. Intact calciumsilicaatmateriaal of categorie III 'gebondenheid'

Beschrijving	Beplating achterzijde kachel (schouw)
Omgeving	Binnen
Primaire drager	Binnenwand
Asbestmateriaal	Plaat, paneel, tablet - Calciumsilicaat (type Pical, type Promatect)
Bindmiddel van asbestmateriaal	Calciumsilicaat
Gebondenheid op basis van bindmiddel	Niet-hechtgebonden
Hoeveelheid (oppervlakte - dikte - aantal)	• 1,00 m <sup>2</sup> - 0,91 cm - 1 stuk
Totaal volume	0,009 m <sup>3</sup>
Eenvoudig bereikbaar	Ja
Bevestigingswijze	• Geschroefd
Identificatiemethode	<p>De asbestdeskundige beoordeelt het materiaal als asbestverdacht en dus asbesthoudend, en dit zonder monstername.</p> <p>Motivatie: Er is een onderzoeksbeperking die monstername verhindert; De asbestdeskundige kan het onderzoek niet uitvoeren binnen de bepalingen van de welzijnswet.</p>
Destructieve handeling voor identificatie	Nee

- Zorg voor een veilig beheer. Vermijd het beschadigen van het asbestmateriaal. Controleer de toestand jaarlijks op wijzigingen.
- Voer bijkomende staalname(s) uit.

- Hermetische zone (erkend asbestverwijderaar)  
De bron betreft een niet-hechtgebonden asbesttoepassing, waarbij bij de verwijdering gemakkelijk asbestvezels kunnen vrijkomen. De uitvoering van de werkzaamheden dient te gebeuren door een erkend asbestverwijderaar, binnen een hermetisch afgesloten zone om de verspreiding van asbestvezels te voorkomen. De werkzaamheden worden uitgevoerd in overeenstemming met de richtlijnen uit de CODEX, Boek VI, Titel 3. Alle werkzaamheden dienen vooraf gemeld te worden, en het werkplan of de werkmethode moet ter goedkeuring worden voorgelegd aan de FOD WASO.

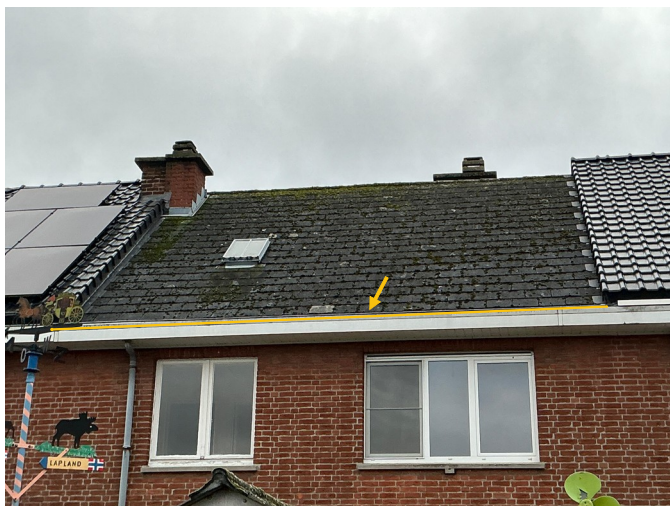
*Situeringfoto*

(Asbest)materiaal	Plaat, paneel, tablet - Type Menuiserie
Karakterisatie	Asbest (verdacht)
Primaire drager	Schuin dak

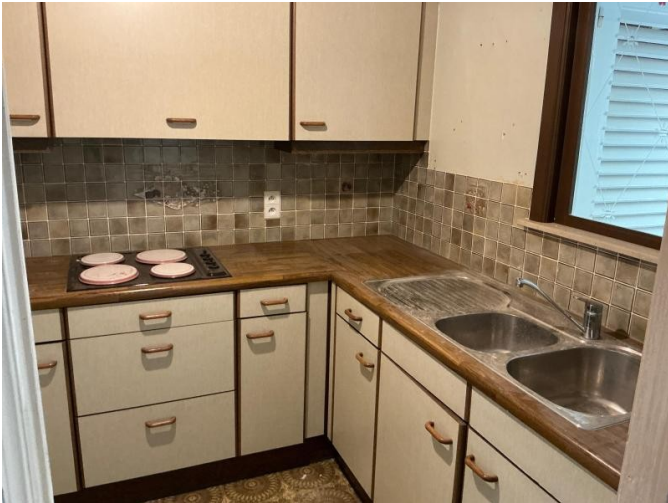
Situeringfoto

Basis voor advies	De asbestdeskundige beoordeelt het materiaal als niet-asbestverdacht.
Primaire drager	Sanitaire infrastructuur en uitrusting (toe- en afvoer)

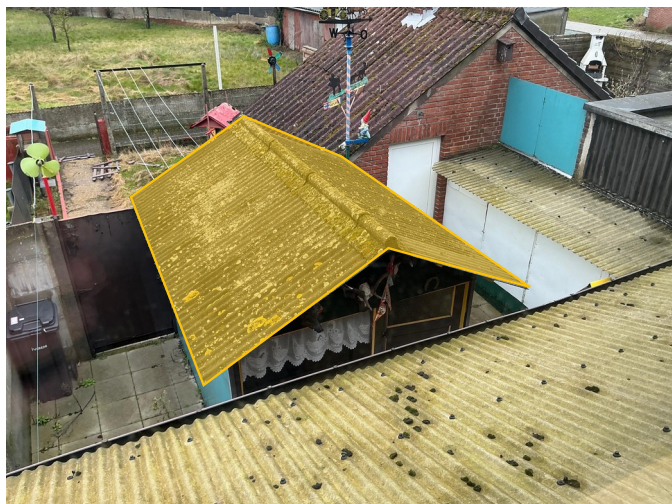
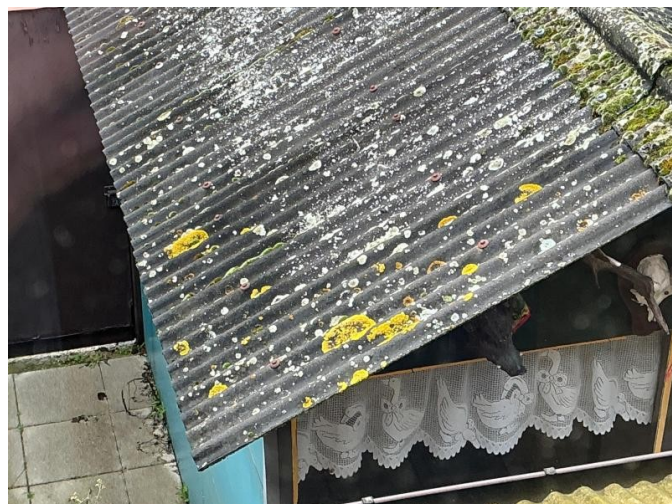
## Fiche 29: Golfplaten grijs (tuinhuis 2)

Geen asbest

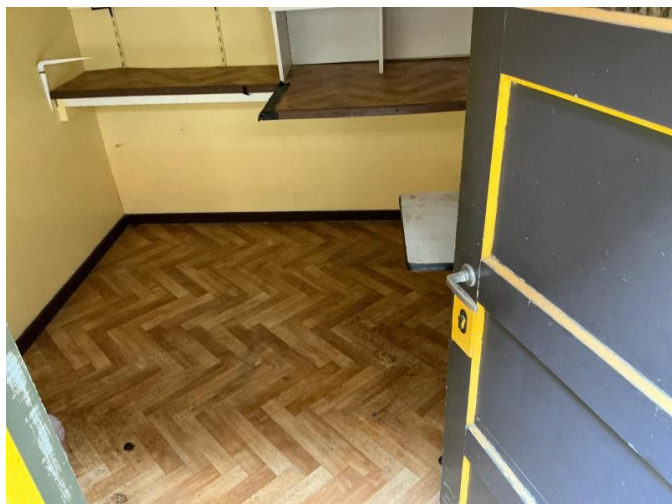
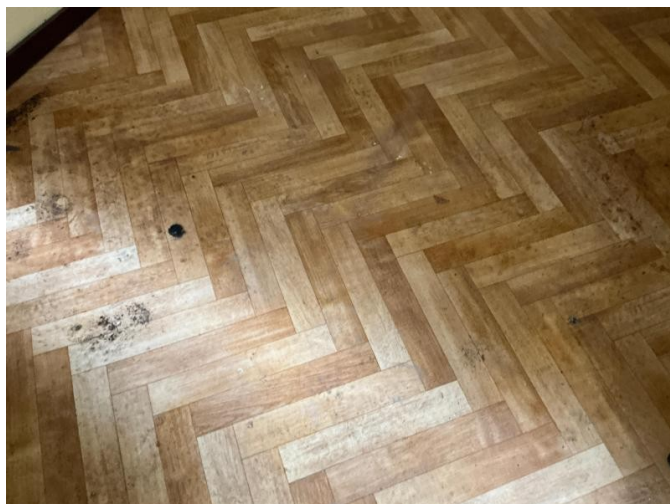
## Fiche 31: Vloerzeil tuinhuis

Geen asbest

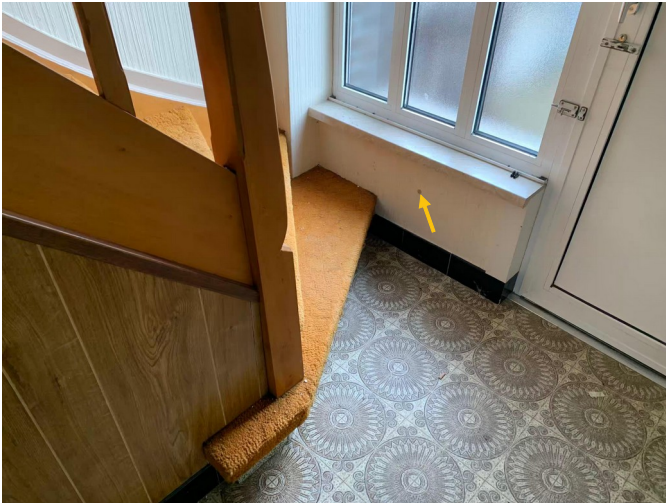
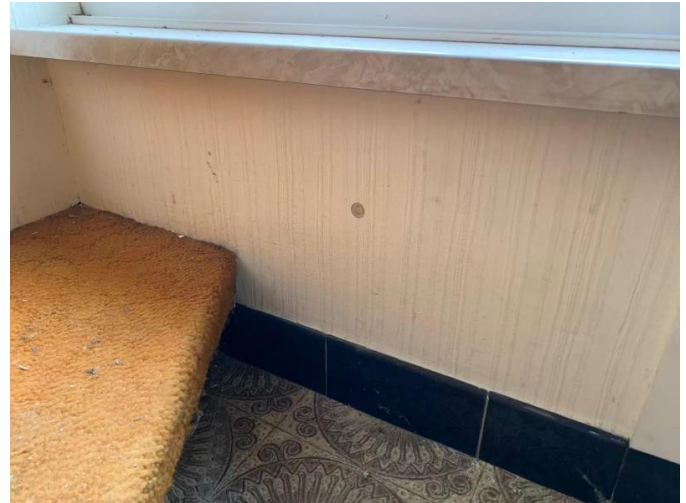
## Fiche 34: Pleisterwerk wanden

Geen asbest

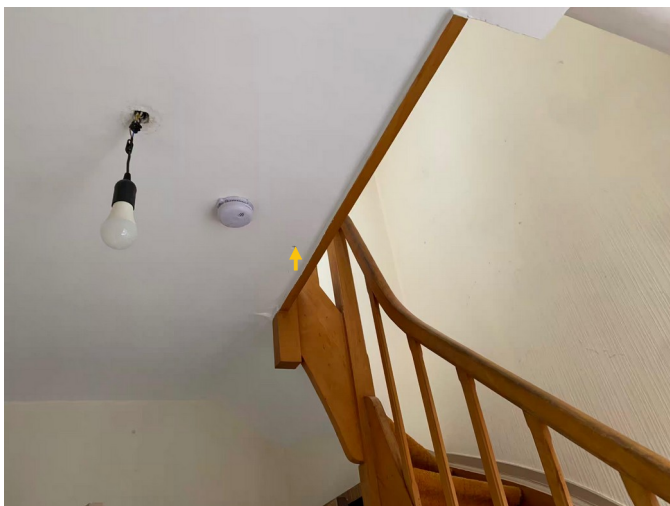
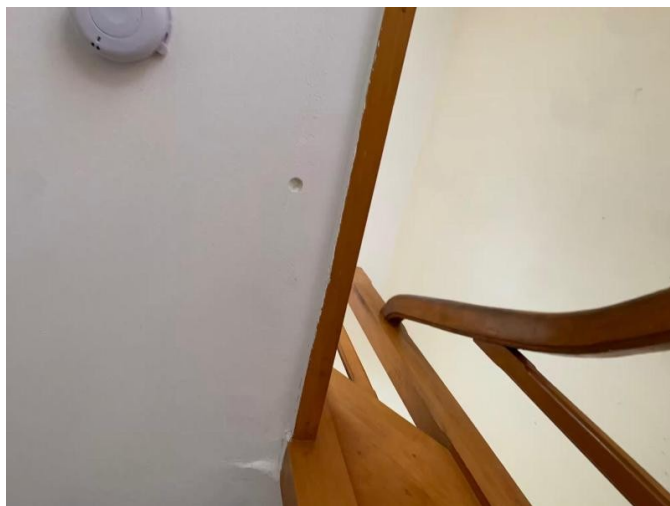
## Fiche 35: Pleisterwerk plafonds

Geen asbest

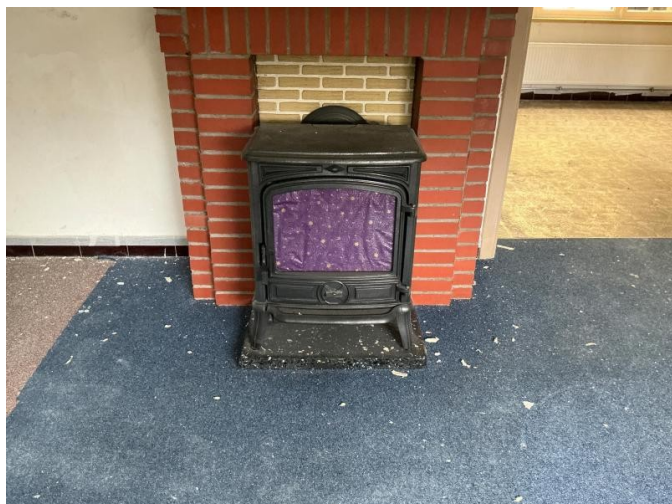
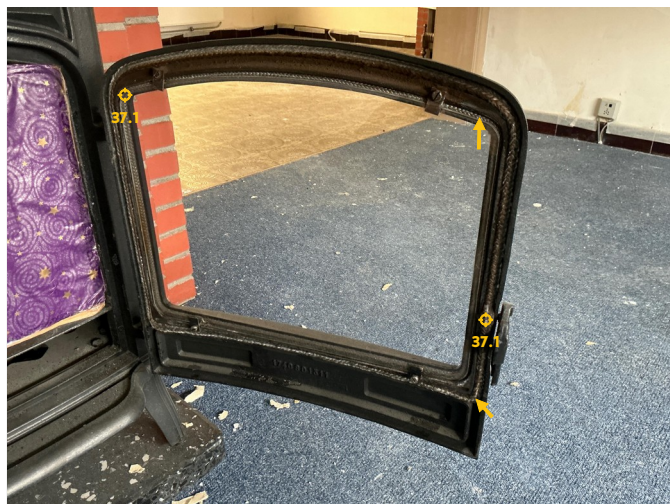
## Fiche 37: Kachelkoord

Geen asbest

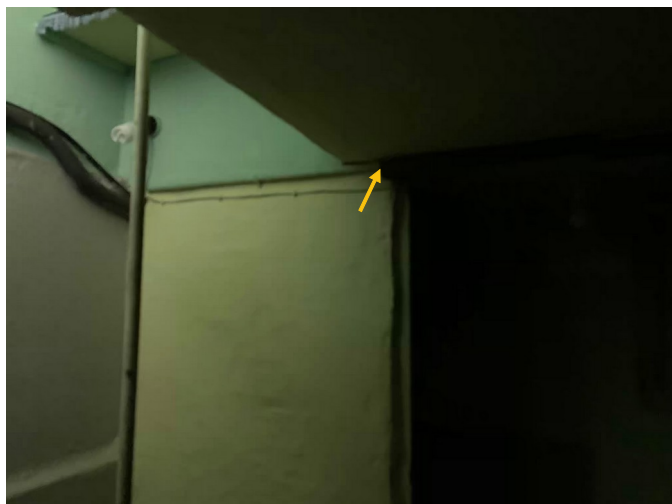
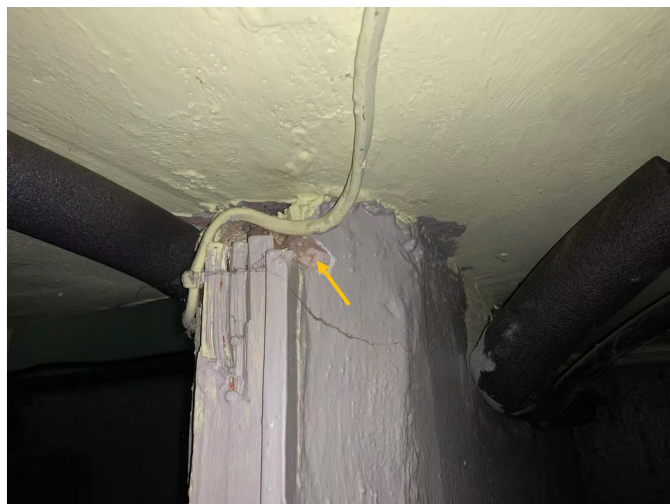
## Fiche 38: Cementering kelderwand

Geen asbest
