Asbestinventarisatetest

Hoge Weg 20, 2830 Willebroek

Attestnummer : 20260131-000047.000

Niet-asbestveilig

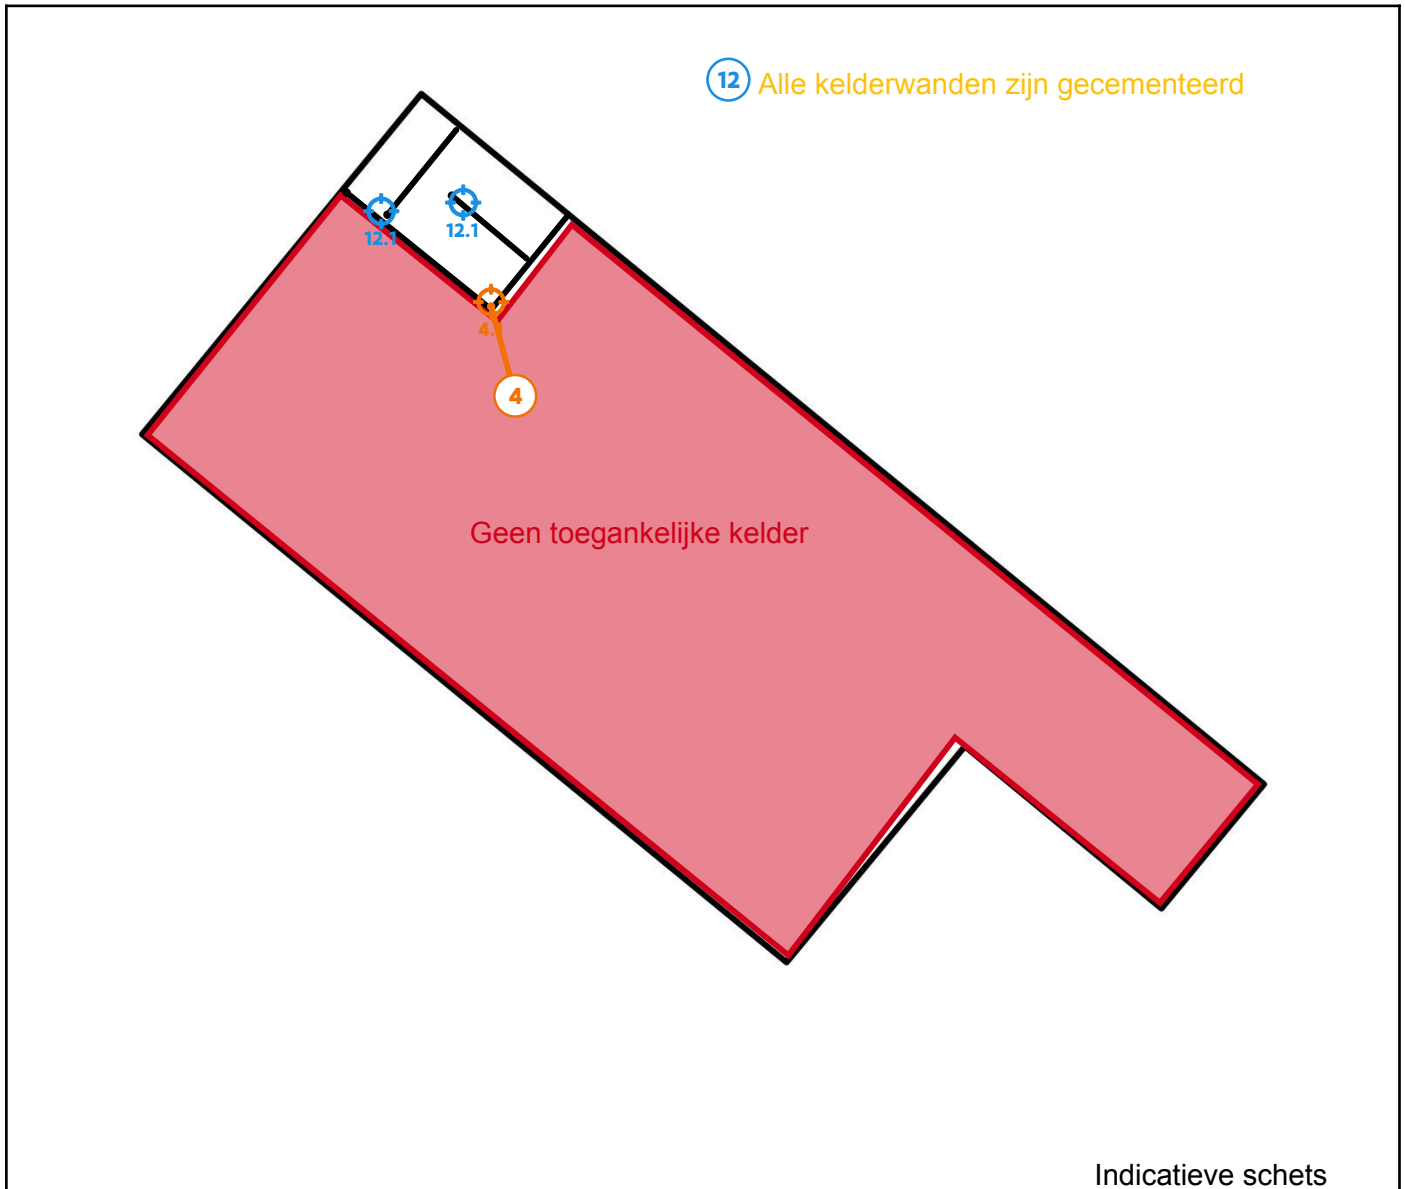
Plan 1.1: Kelder

Beschrijving	Type	Actie
4. Kelder - asbestcement doorvoer	Asbestmateriaal	Maatregelen nemen
4.1 Code: 20.-1.2	Puntmonster	-
12. Kelder - cementering wanden	Geen asbest	-
12.1 Code: 20.-1.1	Mengmonster	-

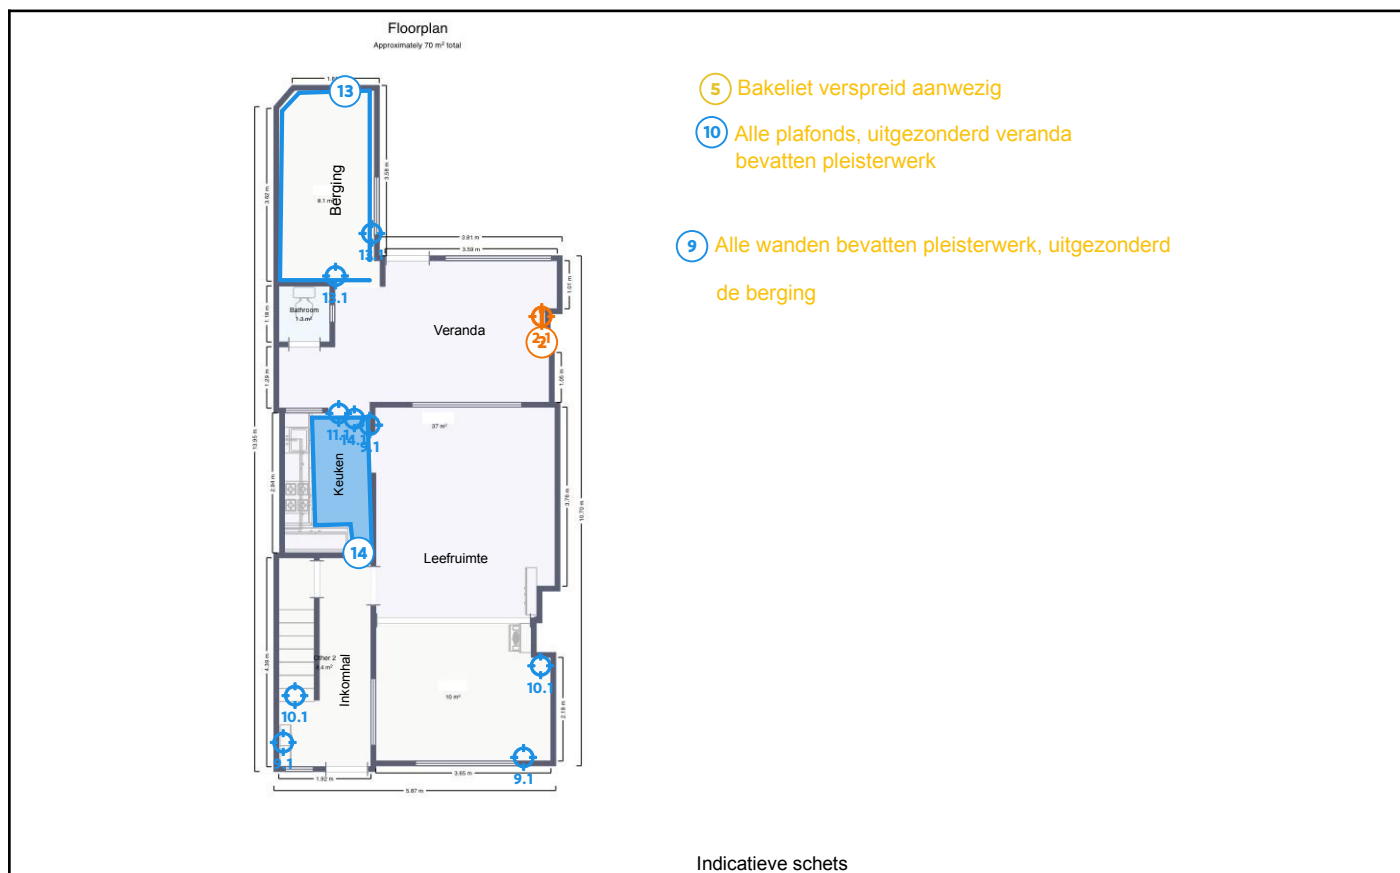
Plan 1.2: Gelijkvloers

Beschrijving	Type	Actie
2. Beplating schouw veranda	Asbestmateriaal	Verwijderen
2.1 Code: 20.0.6	Puntmonster	-
5. Bakeliet toepassingen	Asbestmateriaal	Zorgvuldig beheren
9. Pleisterwerk wanden	Geen asbest	-
9.1 Code: 20.0.1	Mengmonster	-
10. Pleisterwerk plafonds	Geen asbest	-
10.1 Code: 20.0.2	Mengmonster	-
11. Vinylvloer grijs	Geen asbest	-
11.1 Code: 20.0.4	Puntmonster	-

13. Cementering berging (gelijkvloers)	Geen asbest	-
13.1 Code: 20.0.5	Mengmonster	-
14. Vinylvloer rood	Geen asbest	-
14.1 Code: 20.0.3	Puntmonster	-

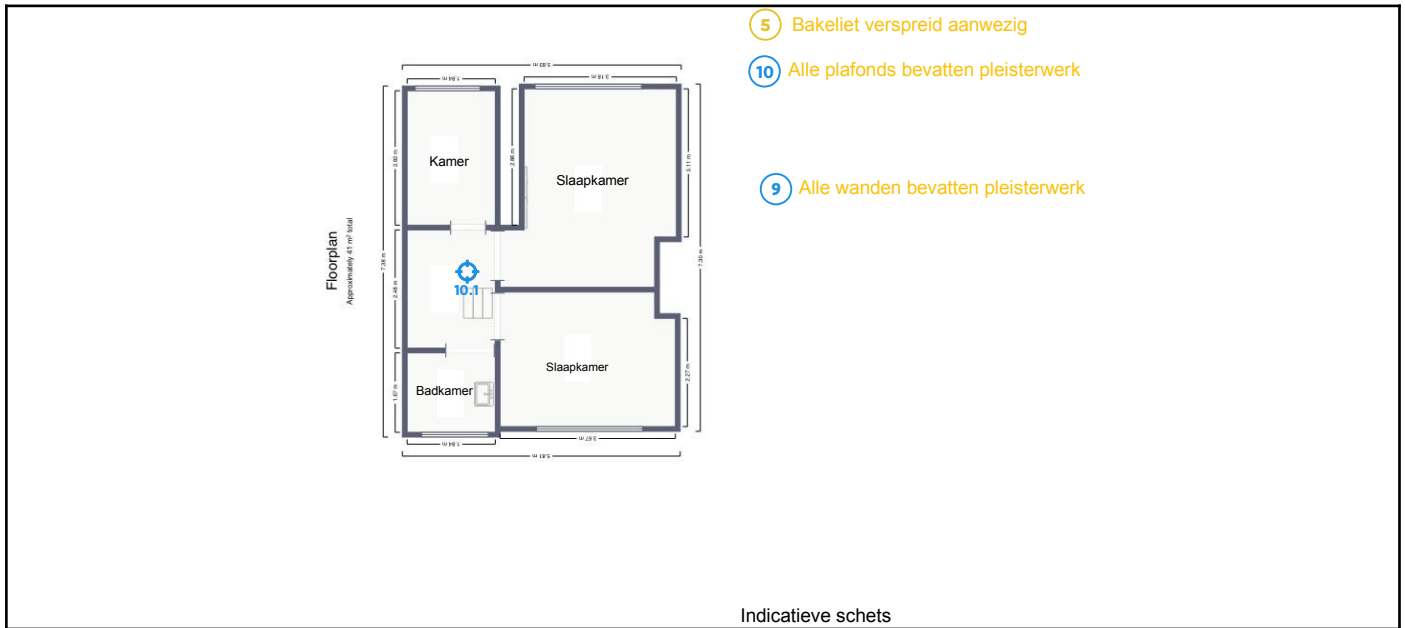
Plan 1.3: 1e verdiep

Beschrijving	Type	Actie
5. Bakeliet toepassingen	Asbestmateriaal	Zorgvuldig beheren
9. Pleisterwerk wanden	Geen asbest	-
10. Pleisterwerk plafonds	Geen asbest	-
10.1 Code: 20.0.2	Mengmonster	-

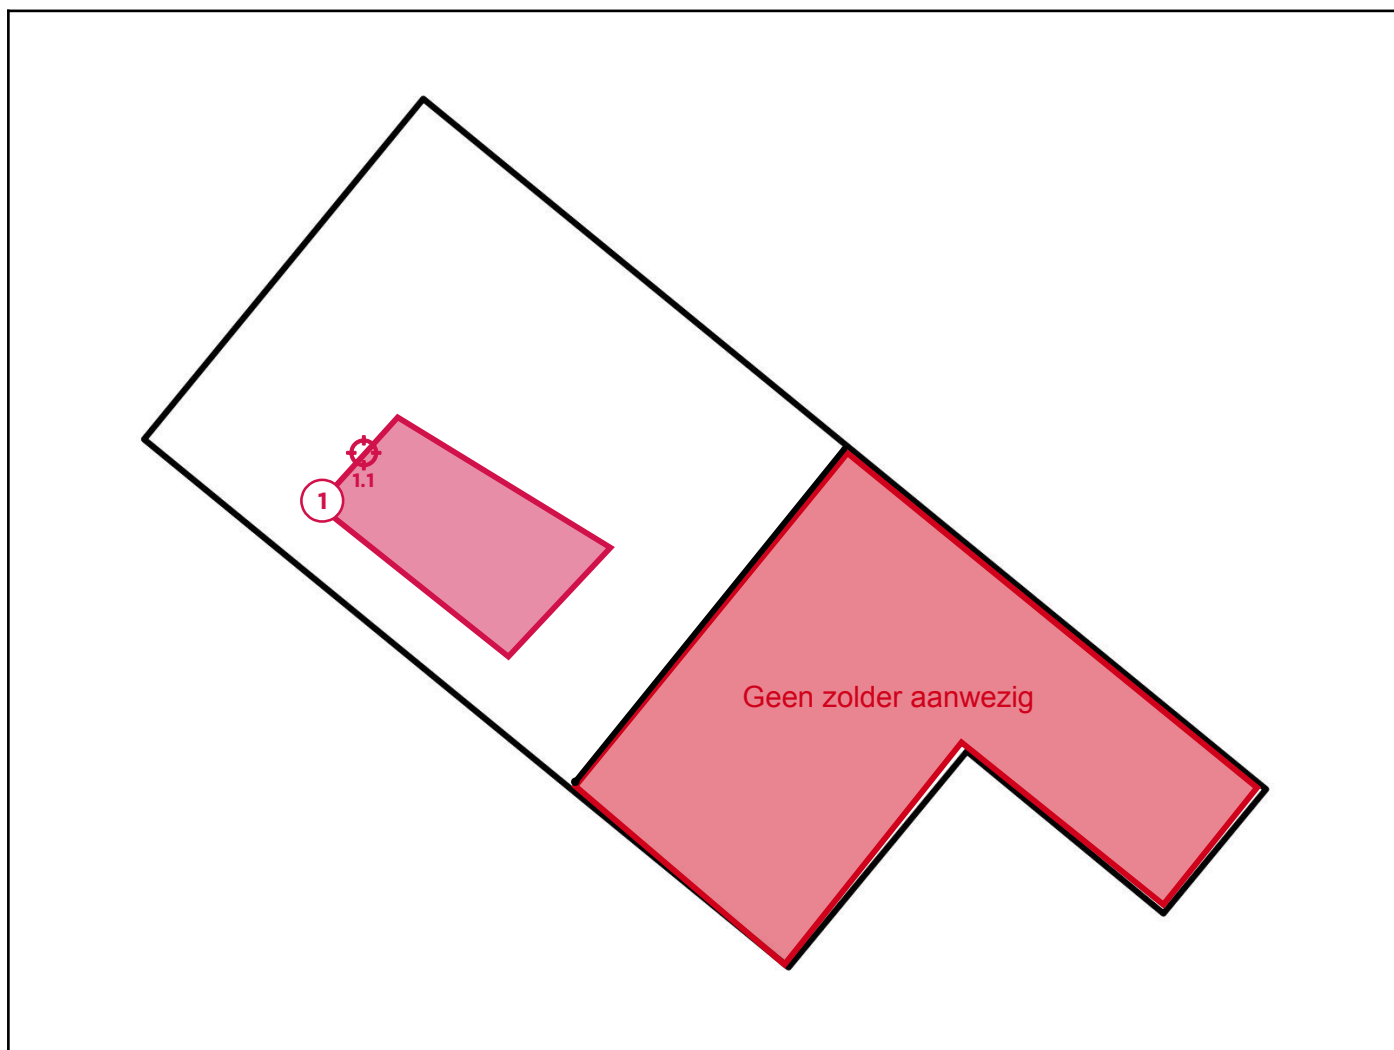
Plan 1.4: Zolder

Beschrijving	Type	Actie
1. Vinylvloer zolder	Asbestmateriaal	Dringend verwijderen
1.1 Code: 20.2.1	Puntmonster	-

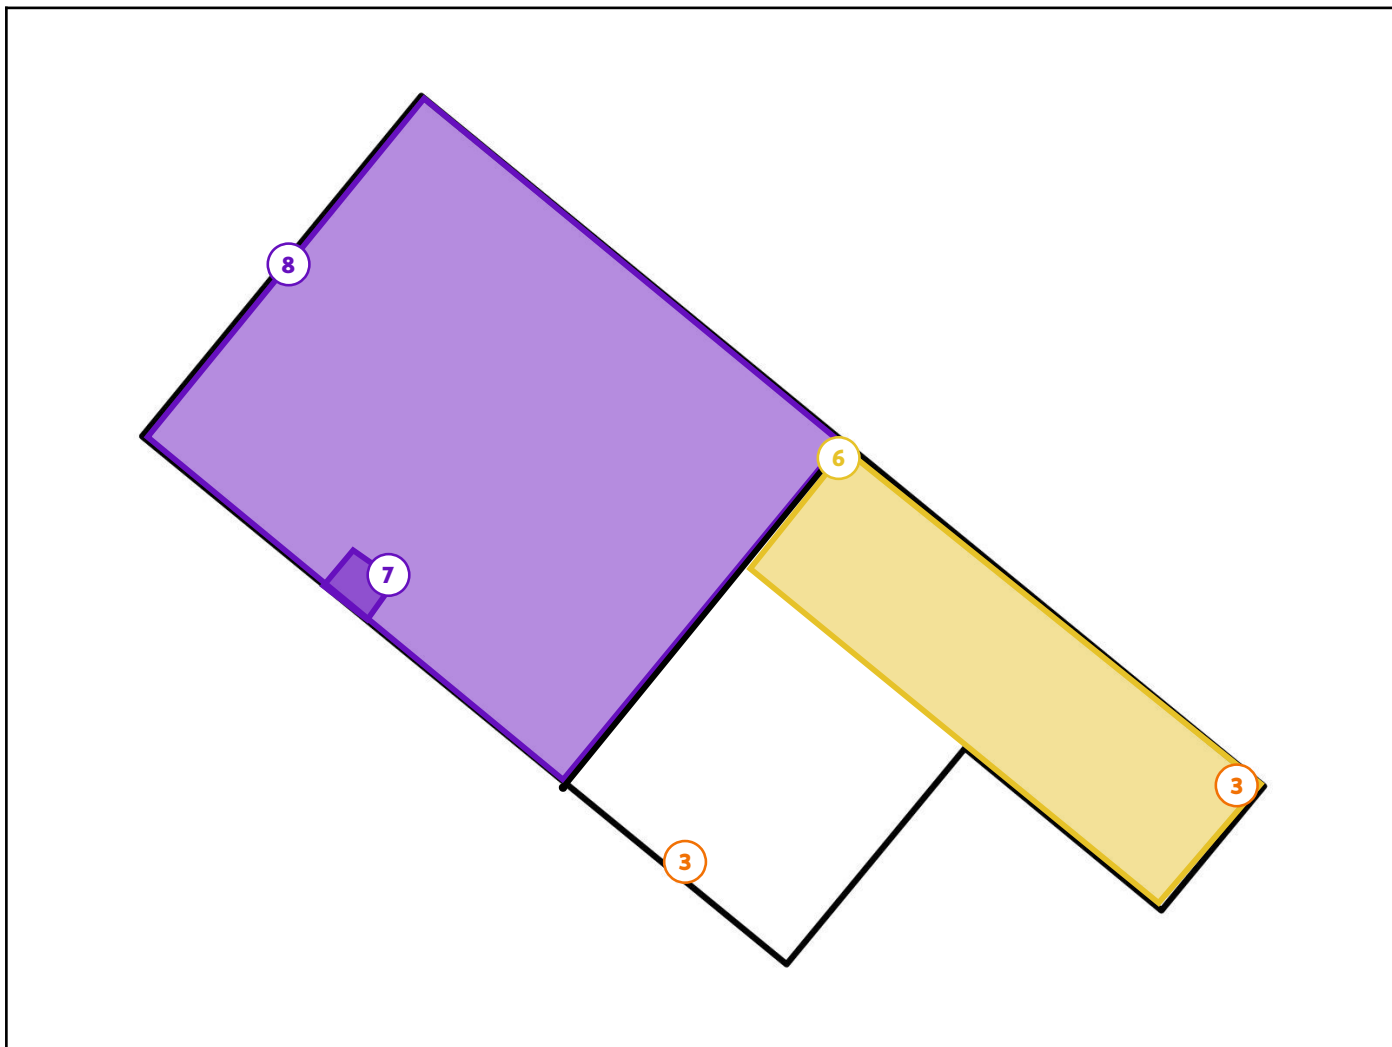
Plan 1.5: Dakbedekking

Beschrijving	Type	Actie
3. AC-rookafvoeren	Asbestmateriaal	Verwijderen
6. Plat dak - Roofing	Asbestmateriaal	Zorgvuldig beheren
7. Schouw	Beperking	-
8. Onderdak	Beperking	-

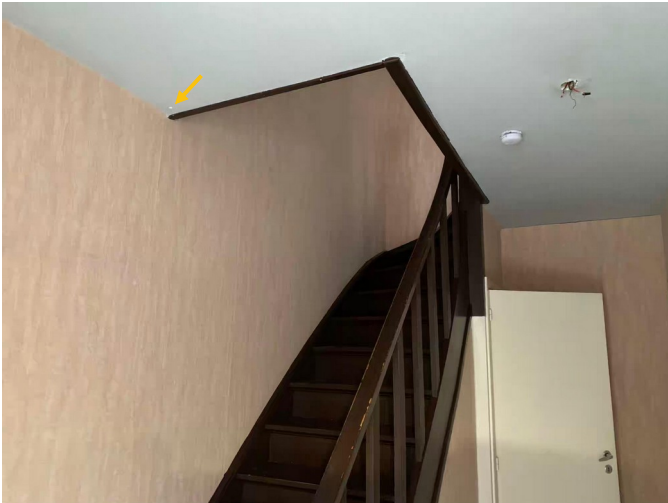
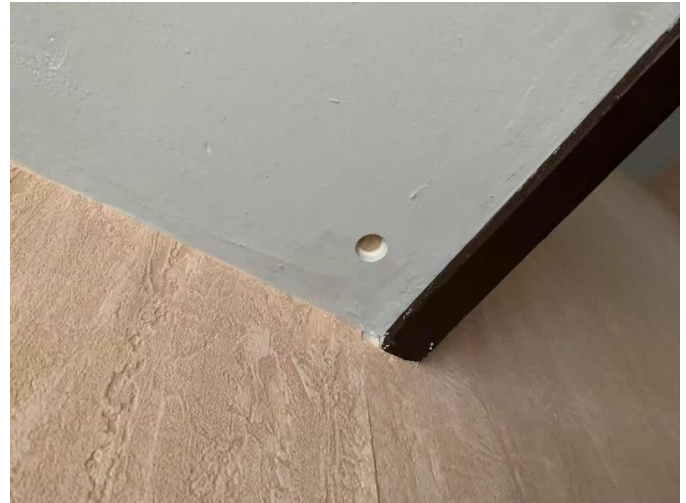
Fiche 10: Pleisterwerk plafonds

Geen asbest

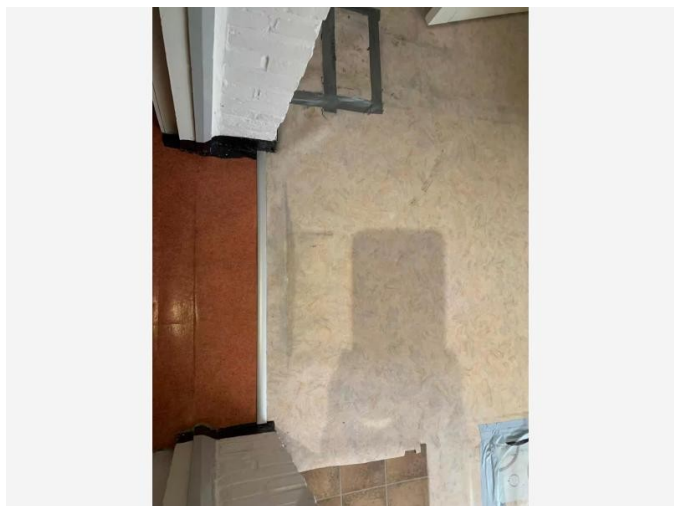
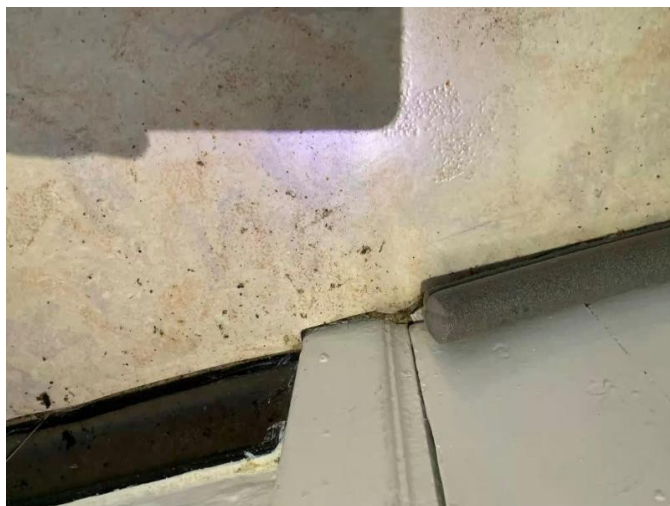
Fiche 11: Vinylvloer grijs

Geen asbest

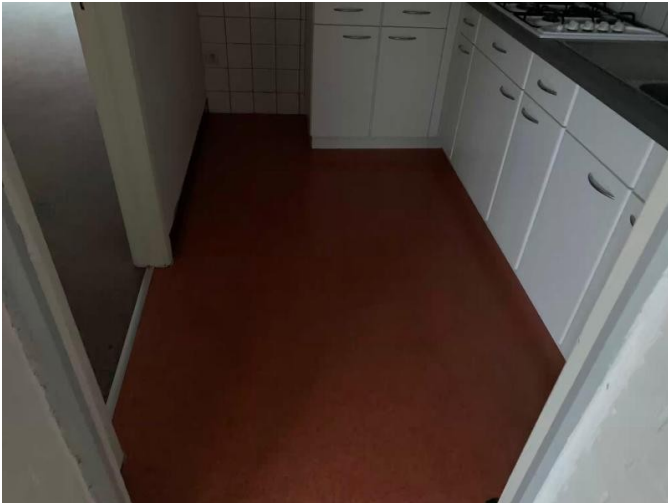
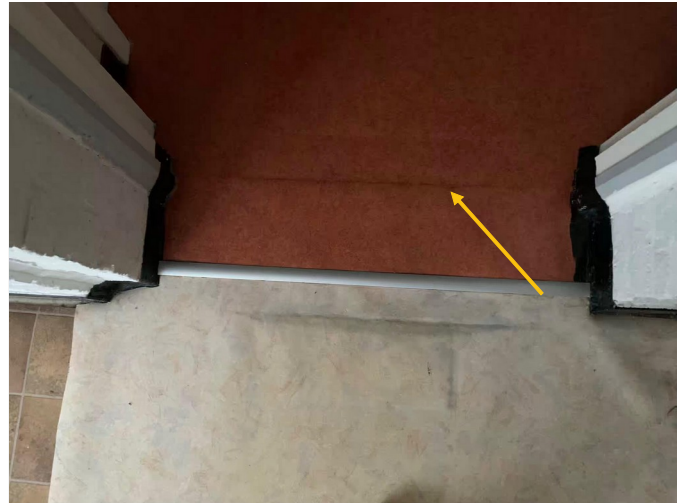
Fiche 14: Vinylvloer rood

Geen asbest
