# Asbestinventarisatattest

Appeldonkstraat 208, 2830 Willebroek

Attestnummer : 20260427-000077.000

Uitgegeven op : 27.04.2026

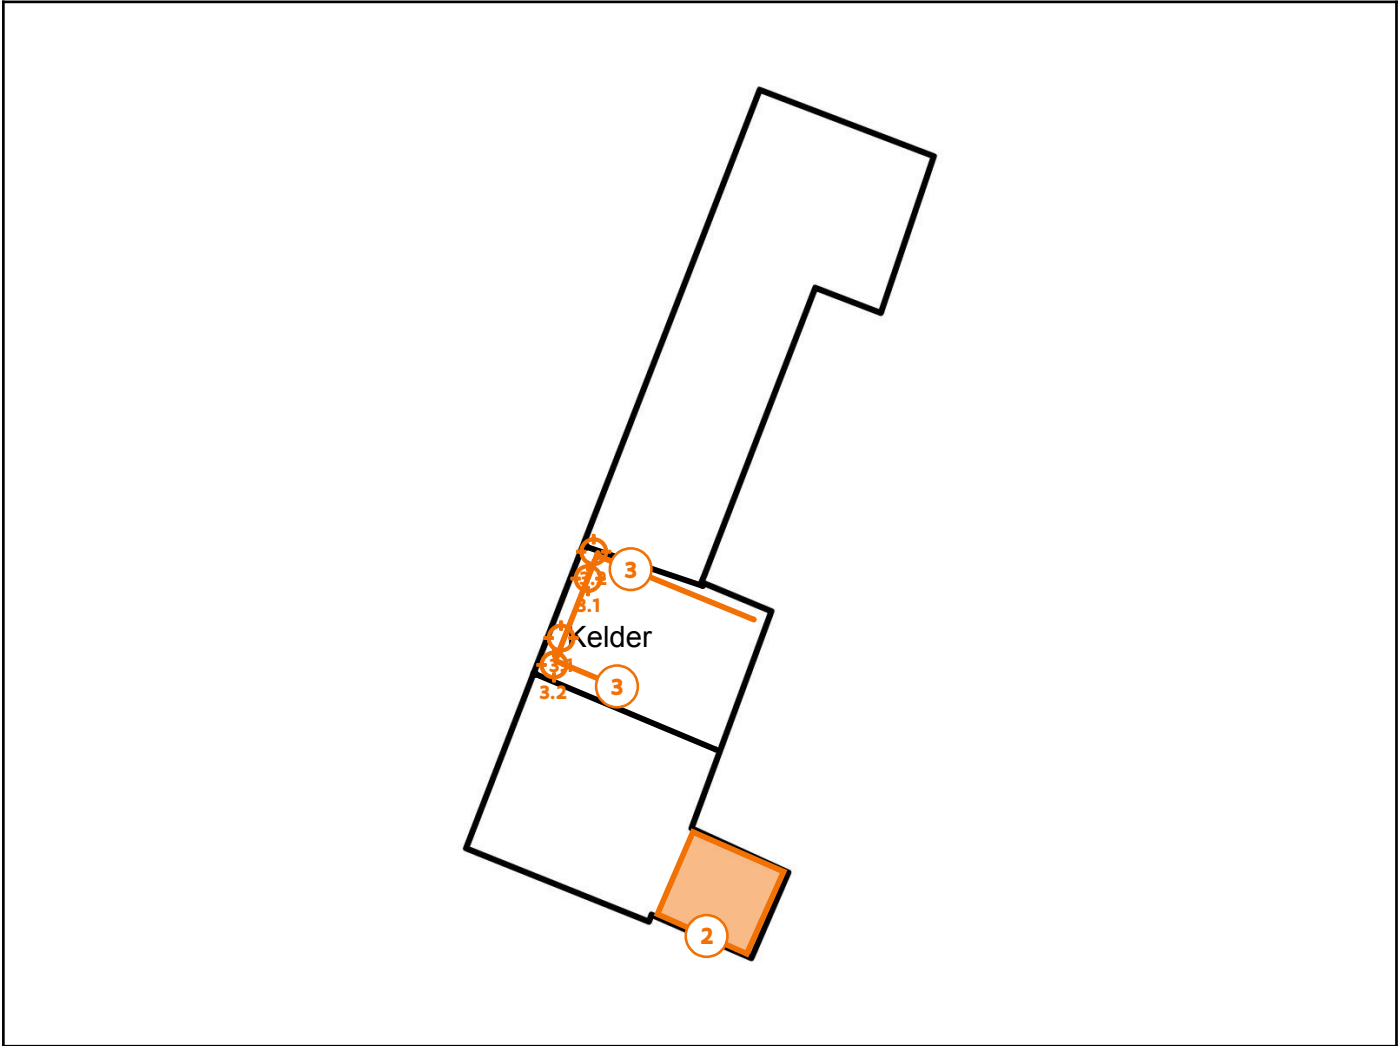
# Plan 1.1: Kelder

| Beschrijving | Type | Actie |
|---|---|---|
| 3.2 Code: MM04 Leidingisolatie bocht | Mengmonster | - |
