# Asbestinventarisatetest

Guido Gezellestraat 63, 2830 Willebroek

Attestnummer : **20250717-000097.000**

Uitgegeven op : **17.07.2025**

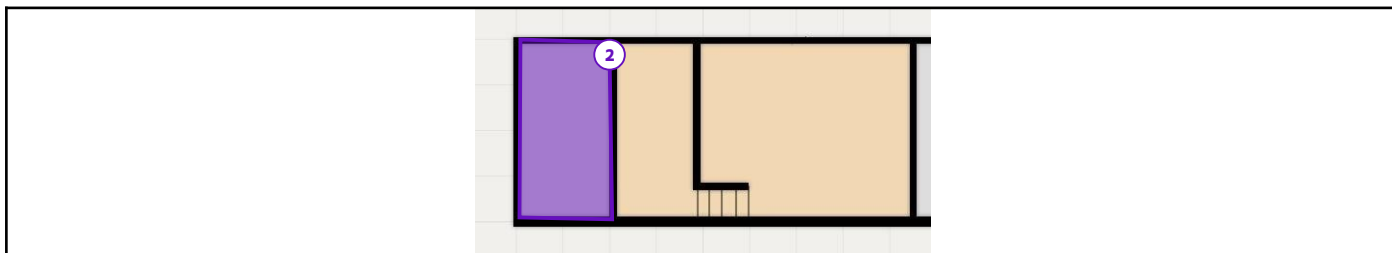
## Plan 1.7: Plan mezzanine

| Beschrijving | Type | Actie |
|---|---|---|
| 2. Plat dak vooraan van de woning | Beperking | - |
