# Asbestinventarisatetest

Muilenstraat 176, 1770 Liedekerke

Attestnummer : 20260505-000579.000

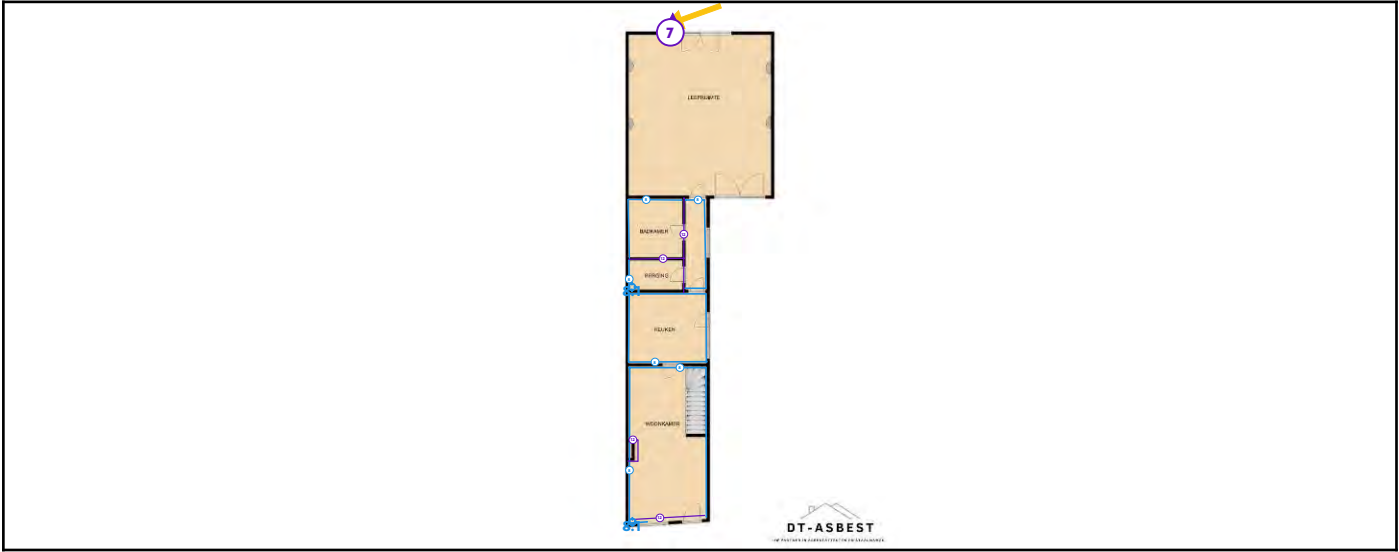
# Plan 1.1: Plan glv

| Beschrijving | Type | Actie |
|---|---|---|
| 7. Rookgaskanaal | Beperking | - |

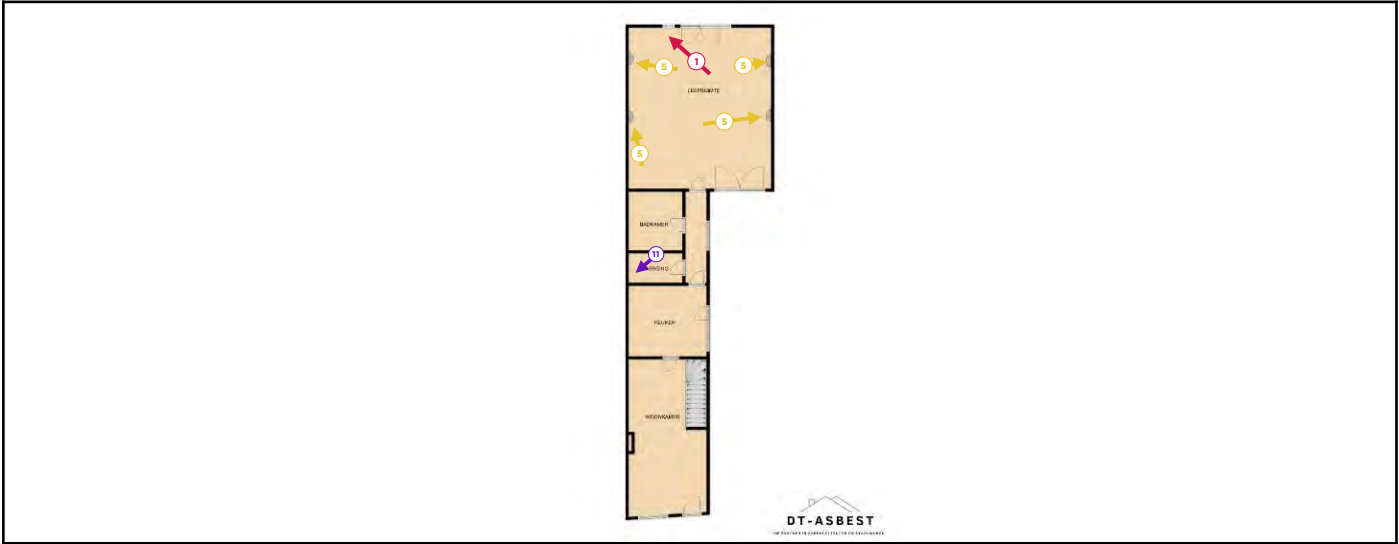
# Plan 1.3: Plan glv

| Beschrijving | Type | Actie |
|---|---|---|
| 1. Kachelkoord | Asbestmateriaal | Dringend verwijderen |

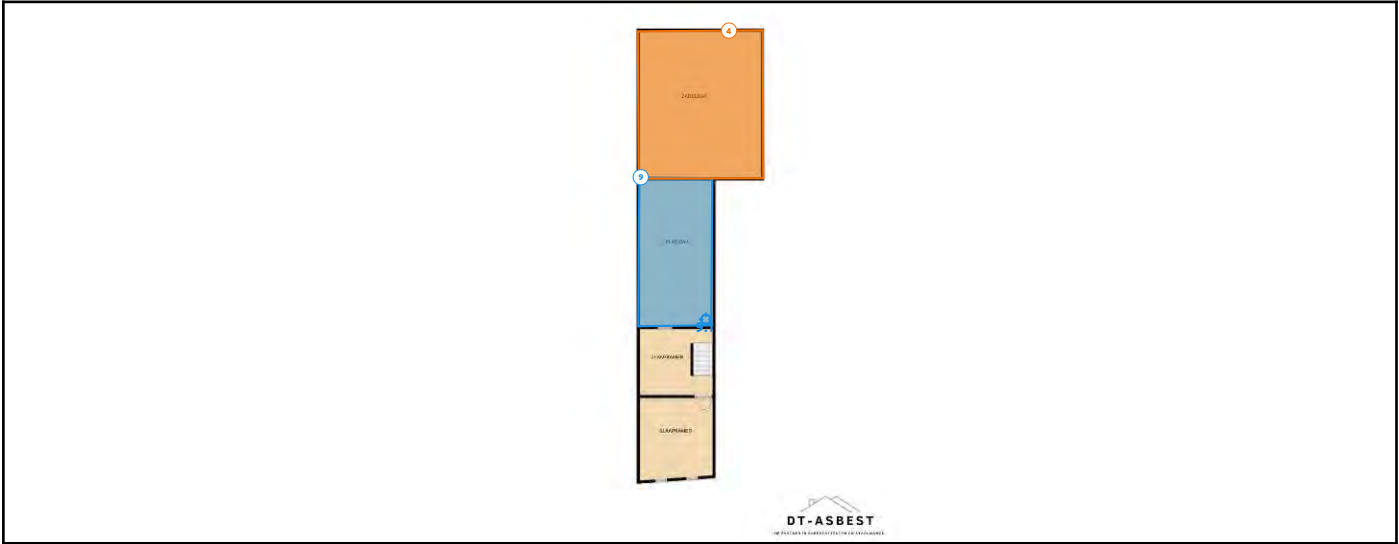
# Plan 1.4: Plan v1

| Beschrijving | Type | Actie |
|---|---|---|
| 4. Golfplaat dak | Asbestmateriaal | Verwijderen |

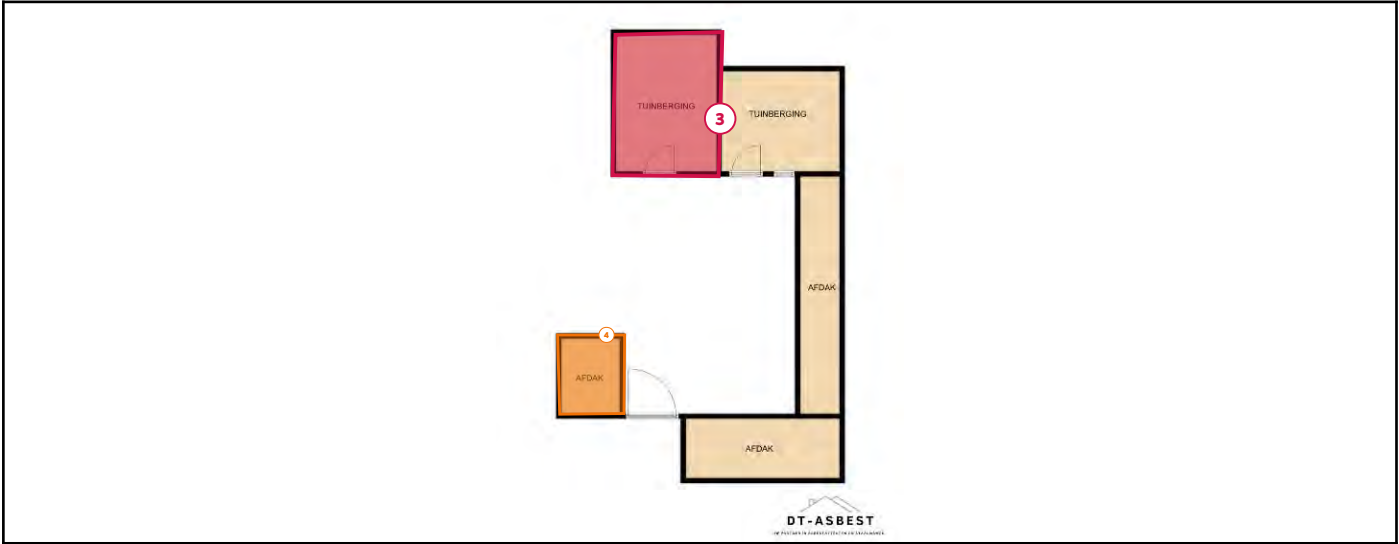
# Plan 3.1: Plan stalling

| Beschrijving | Type | Actie |
|---|---|---|
| 4. Golfplaat dak | Asbestmateriaal | Verwijderen |

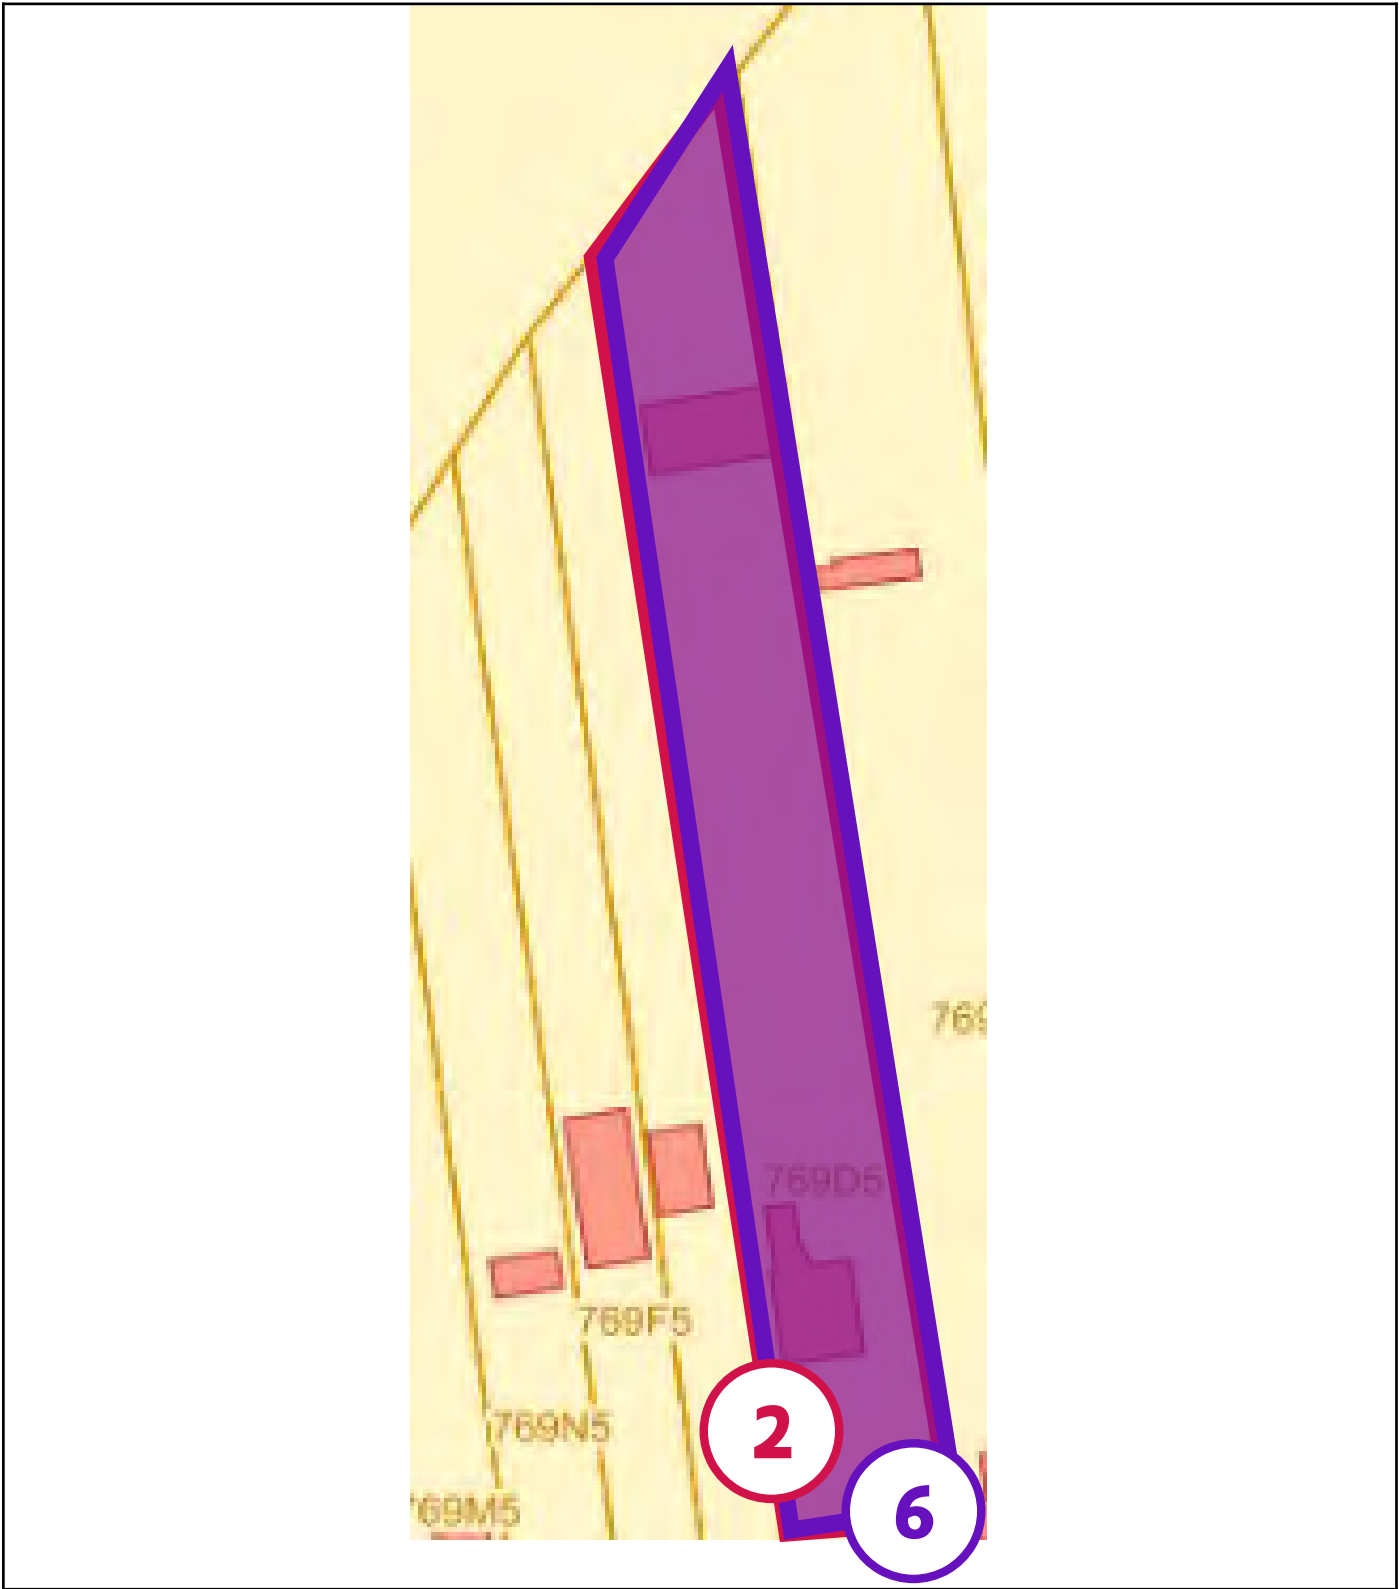
# Plan 4.1: Vaststellingen buiten de constructies

| 6. Tuin | Beperking | - |

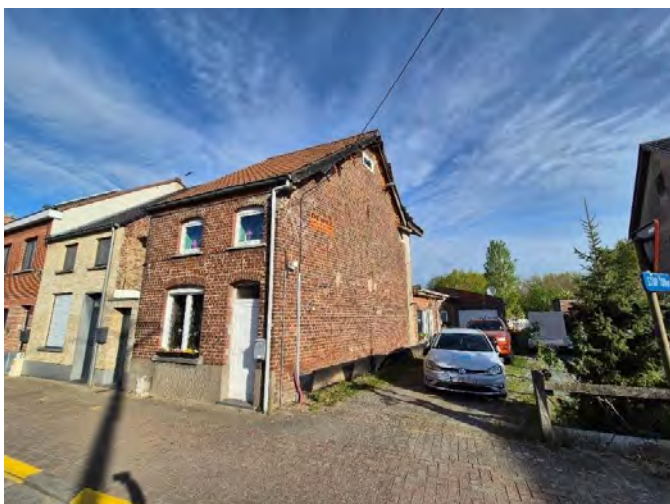
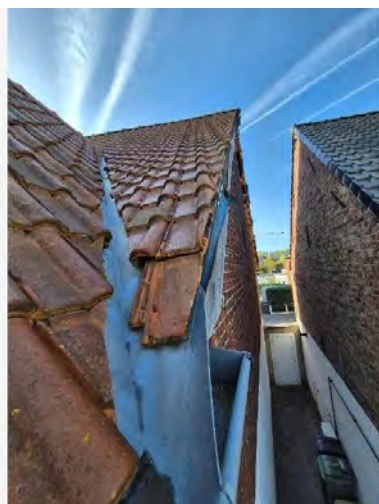
## Fiche 16: Dakbedekking woning

| Beschrijving | Notitie | Terug te vinden op plannen |
|---|---|---|
| Fiche 16: Dakbedekking woning | Dakbedekking is uitgevoerd in dakpannen. | Plan 1.10: Plan zolder |
