Asbestinventarisatetest

Abdisstraat 28, 9000 Gent

Attestnummer : 20240229-000388.000

Uitgegeven op : 29.02.2024

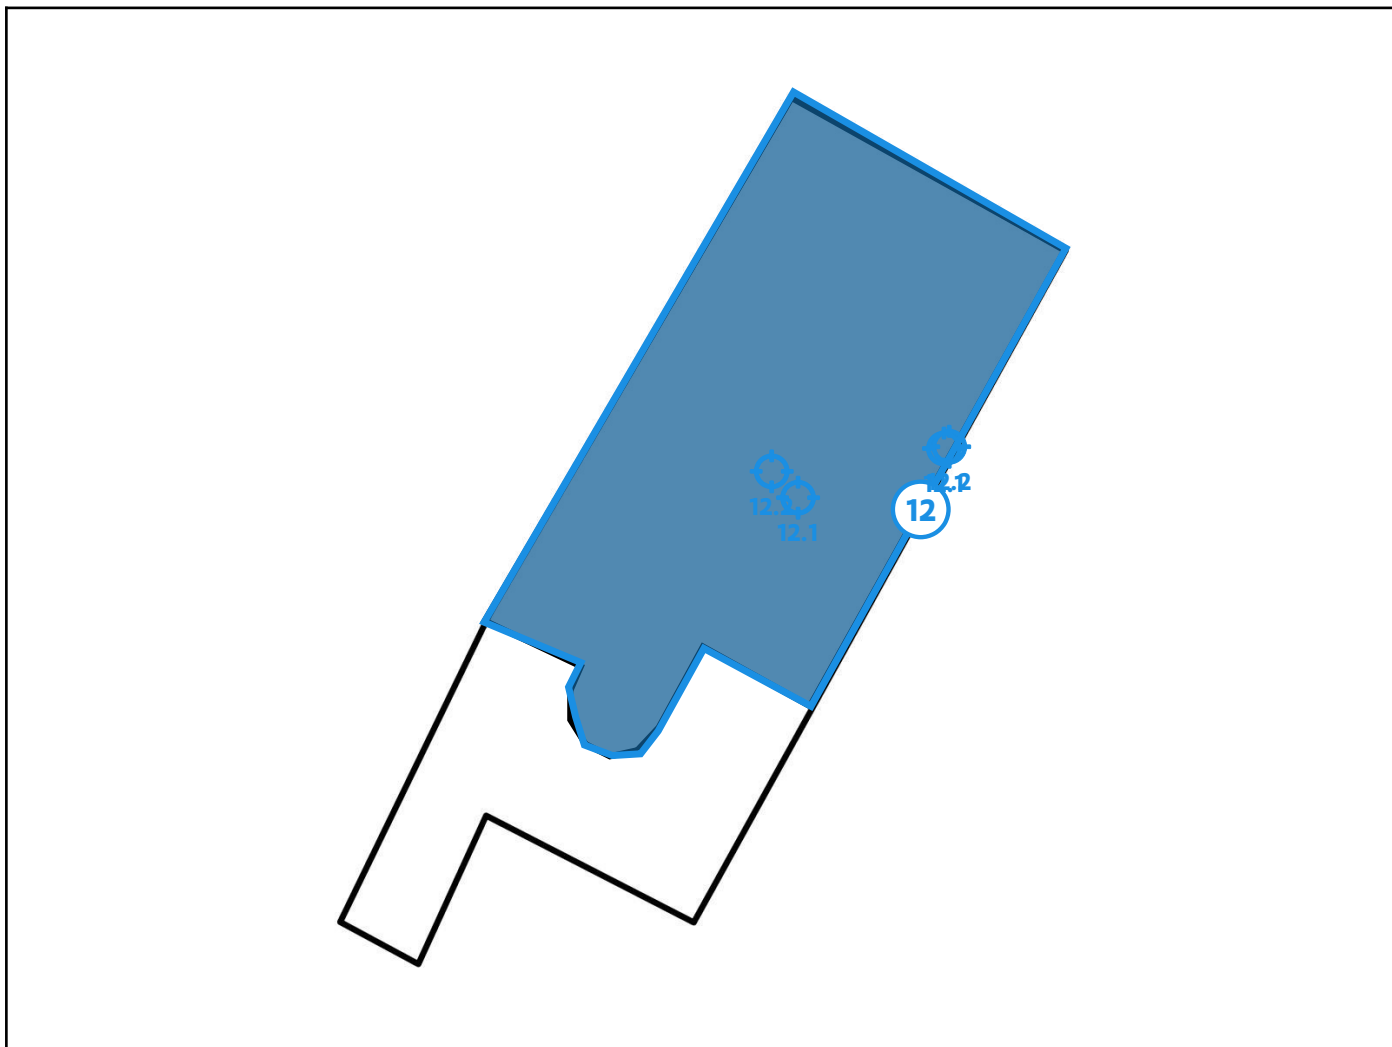
Plan 1.3: eerste verdieping

Beschrijving	Type	Actie
12. pleisterwerk	Geen asbest	-
12.1 Code: AB 1 pleisterwerk wanden	Mengmonster	-
12.2 Code: AB 2 pleisterwerk plafonds	Mengmonster	-
