# Asbestinventarisatetest

Blaarhoek 13, 9790 Wortegem-Petegem

Attestnummer : 20240322-000342.000

Uitgegeven op : 22.03.2024

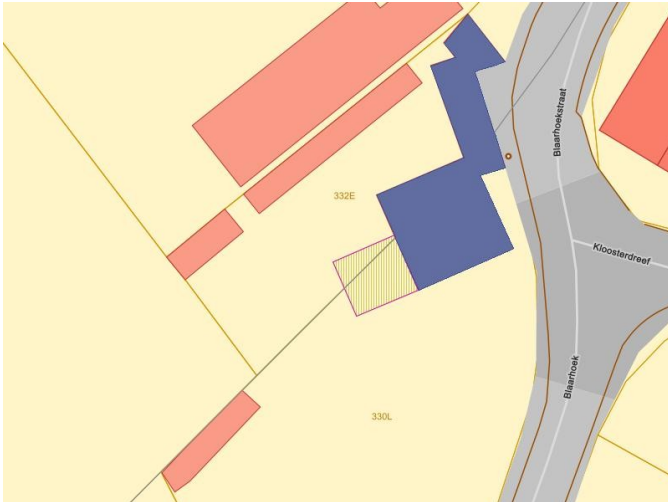
# Zone 1: Hoofdgebouw

Tijdens de inspectie vastgesteld:

**2 Asbestmaterialen**

**1 Beperkingen**

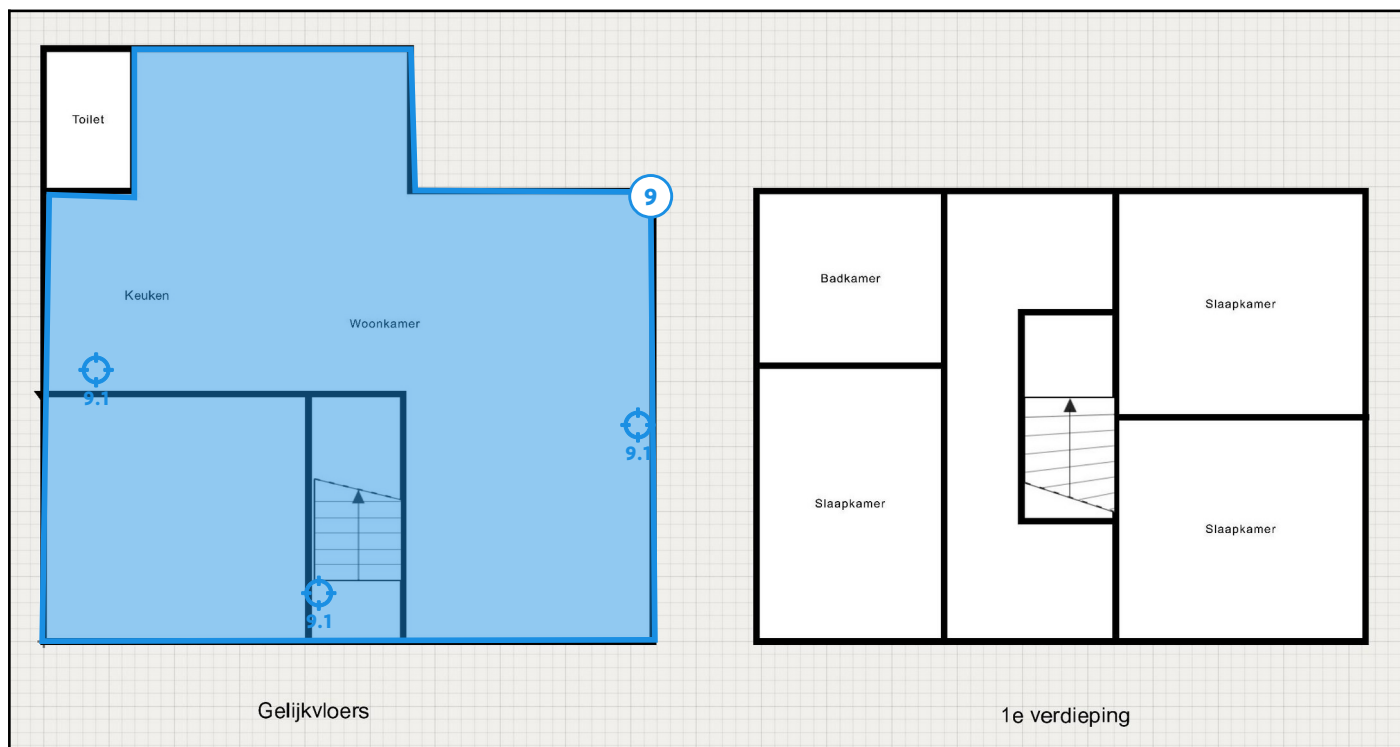
## Plan 1.1: schema

Beschrijving	Type	Actie
9. Wanden: pleisterwerk	Geen asbest	-
9.1 Code: 001	Mengmonster	-

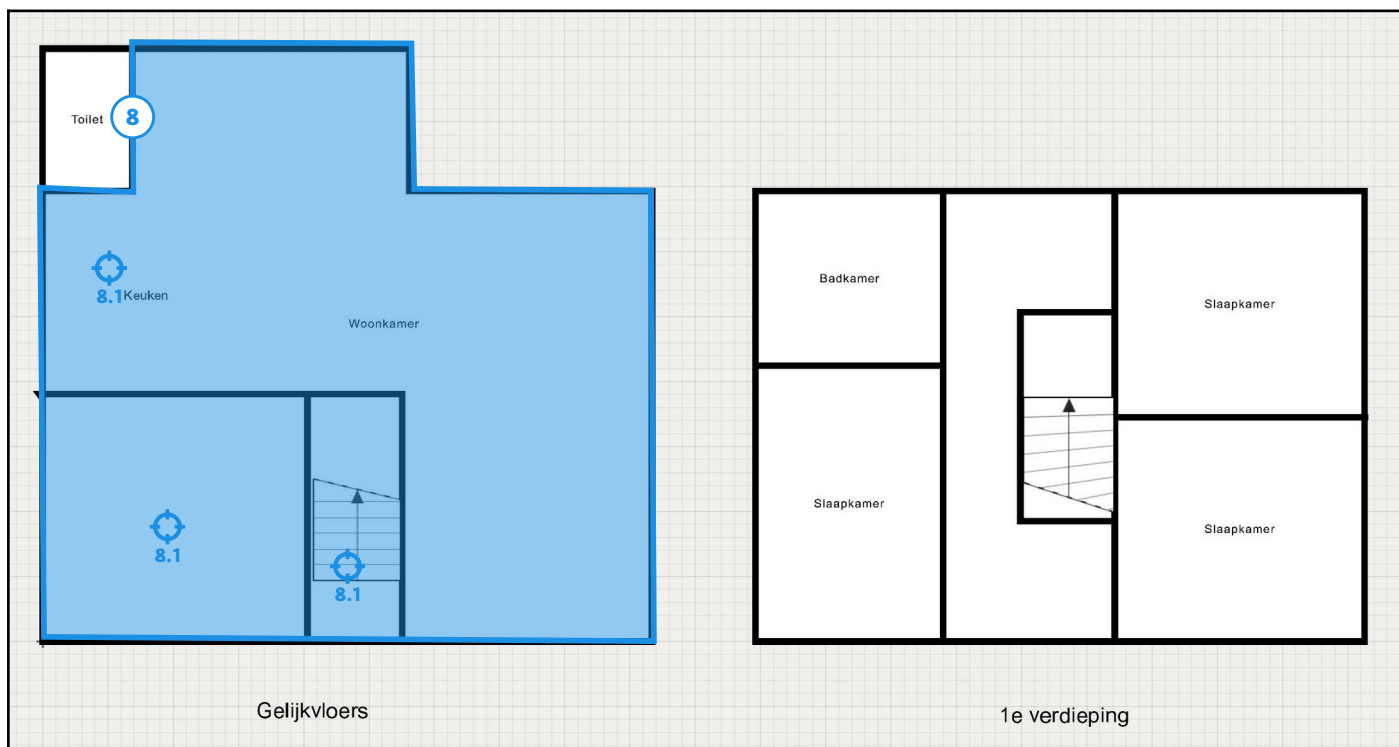
## Plan 1.2: schema

Beschrijving	Type	Actie
8. Plafonds: pleisterwerk	Geen asbest	-
8.1 Code: 002	Mengmonster	-

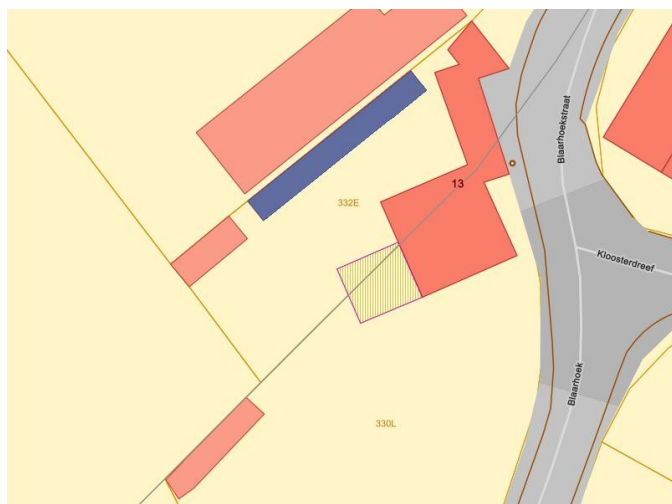
## Zone 2: Bijgebouw

Tijdens de inspectie vastgesteld:

### 1 **Asbestmateriaal**

Beschrijving	Type	Actie
3. Dak: golfplaten	Asbestmateriaal	<a href="#">Verwijderen</a>

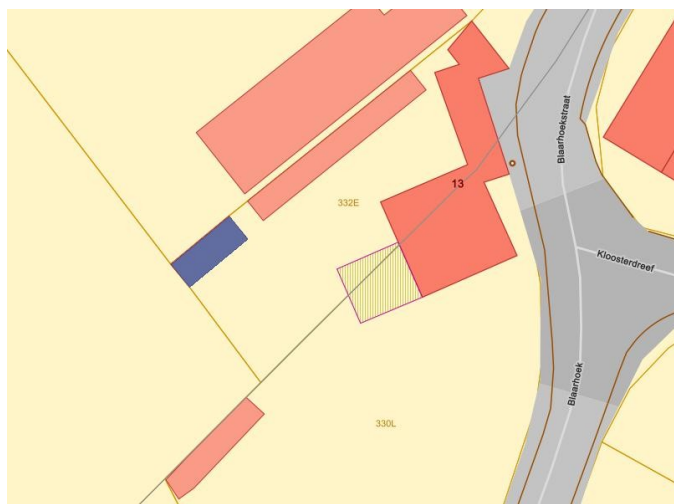
## Zone 3: Bijgebouw

Tijdens de inspectie vastgesteld:

- 0 Asbestmaterialen
- 1 Beperkingen**
- 0 Uitsluitingen
- 0 Roerende goederen
- 0 Puin, steenslag, (water)bodem
- 0 Adviezen
- 0 Geen asbest

Beschrijving	Type	Actie
6. Serre	Beperking	-

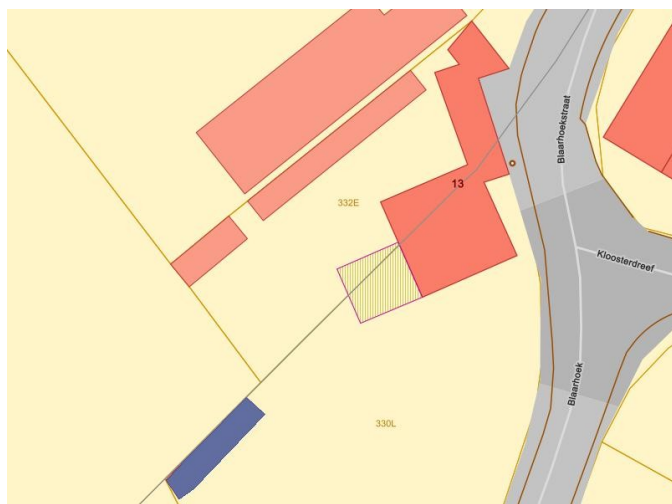
## Zone 4: Bijgebouw

Tijdens de inspectie vastgesteld:

- 2 Asbestmaterialen**
- 0 Beperkingen
- 0 Uitsluitingen
- 0 Roerende goederen
- 0 Puin, steenslag, (water)bodem
- 0 Adviezen
- 0 Geen asbest
