# Asbestinventarisatetest

Leopold Luypaertstraat 88, 1850 Grimbergen

Attestnummer : 20260227-000057.000

Uitgegeven op : 27.02.2026

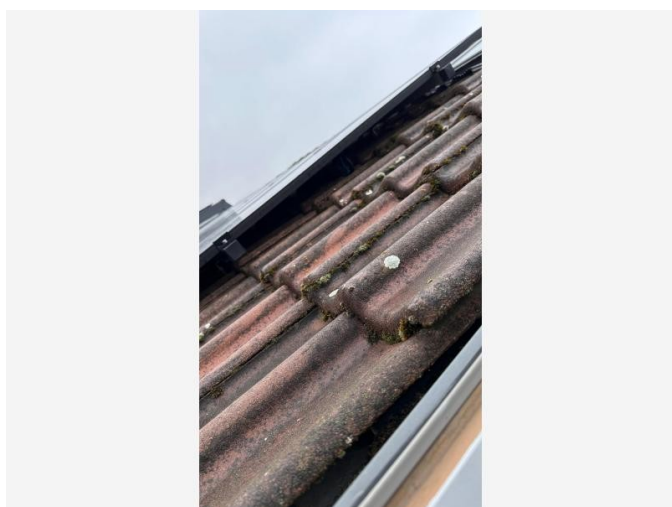
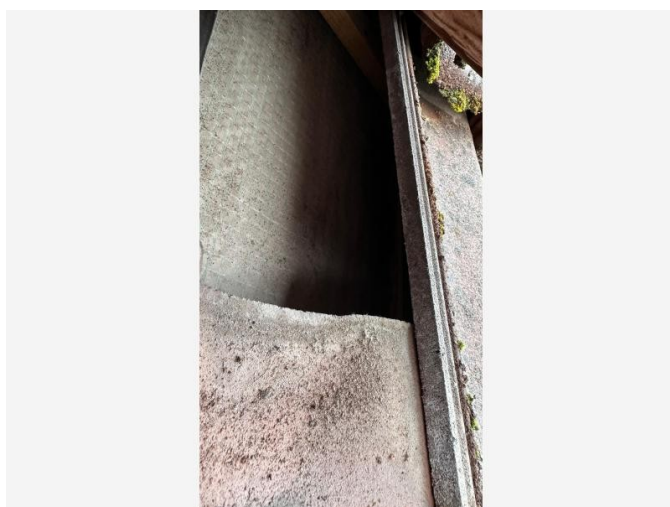
## Fiche 10: Onderdak

Beschrijving	Notitie	Terug te vinden op plannen
Fiche 10: Onderdak	Tijdens het onderzoek werd geen asbestverdacht onderdak aangetroffen (gewapende PVC folie)	-
Fiche 11: Materialen van rookgaskanalen	De aanwezige rookgaskanalen zijn niet asbestverdacht.	-
Fiche 12: Afdichtingsmateriaal aan schrijnwerk	De gebruikte afdichtingsmaterialen aan het schrijnwerk zijn niet asbestverdacht.	-
Fiche 13: Leidingisolatie	De aanwezige leidingisolatie werd tijdens de renovatiewerken in 2025 geplaatst en is niet asbestverdacht.	-
Fiche 14: Stookketel	De stookketel werd tijdens de grondige renovatiewerken in 2025 vernieuwd. In dit toestel bevinden zich geen asbestverdachte toepassingen.	-
Fiche 15: Dakbedekking	Het dak is bedekt met NIET asbestverdachte dakpannen.	-
