# Asbestinventarisatetest

Onderwijsstraat 22, 3630 Maasmechelen

Attestnummer : 20240414-000021.000

Uitgegeven op : 14.04.2024

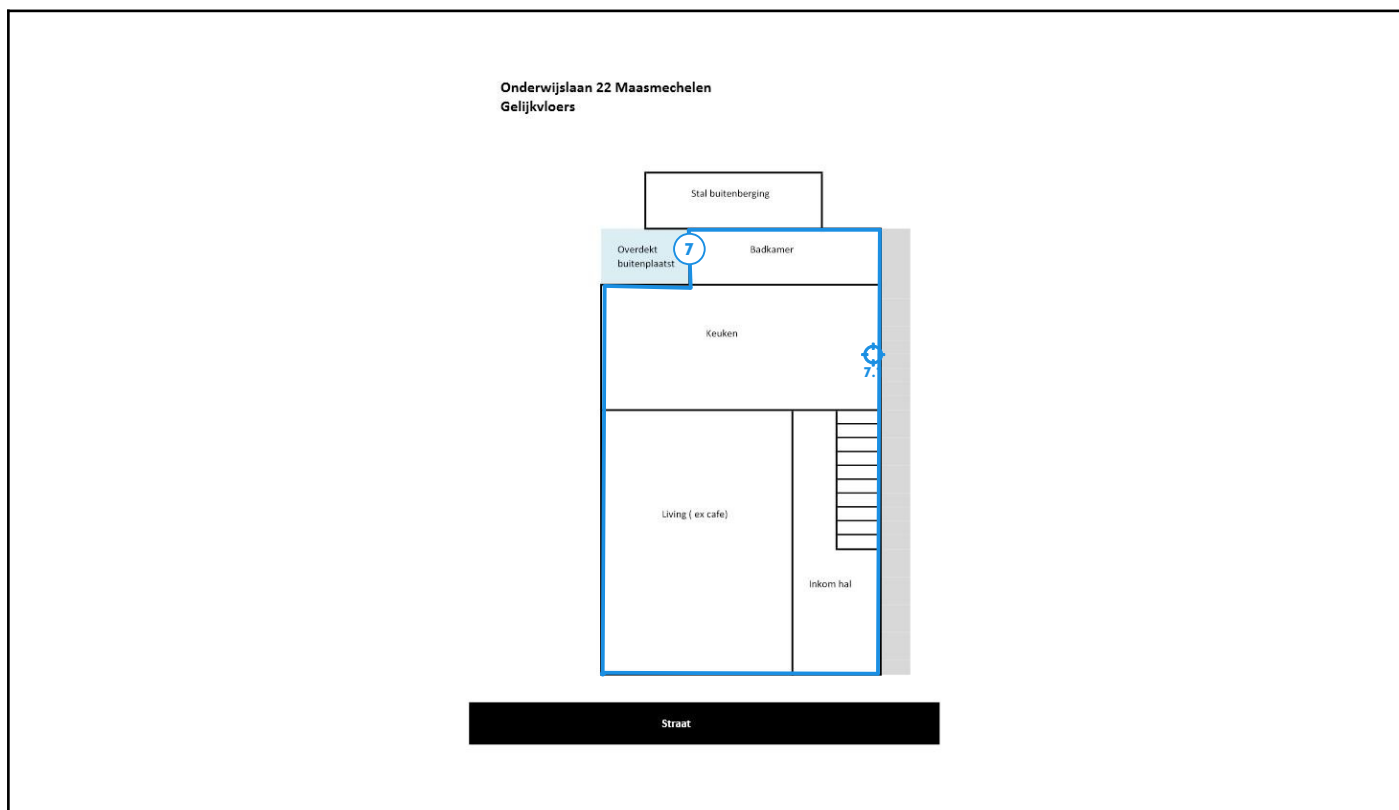
# Plan 1.1: Gelijkvloer pleisterwerk muren

Beschrijving	Type	Actie
7. Pleisterwerk muren	Geen asbest	-
7.1 Code: 23-9337-71-M01 Pleisterwerk muren	Mengmonster	-

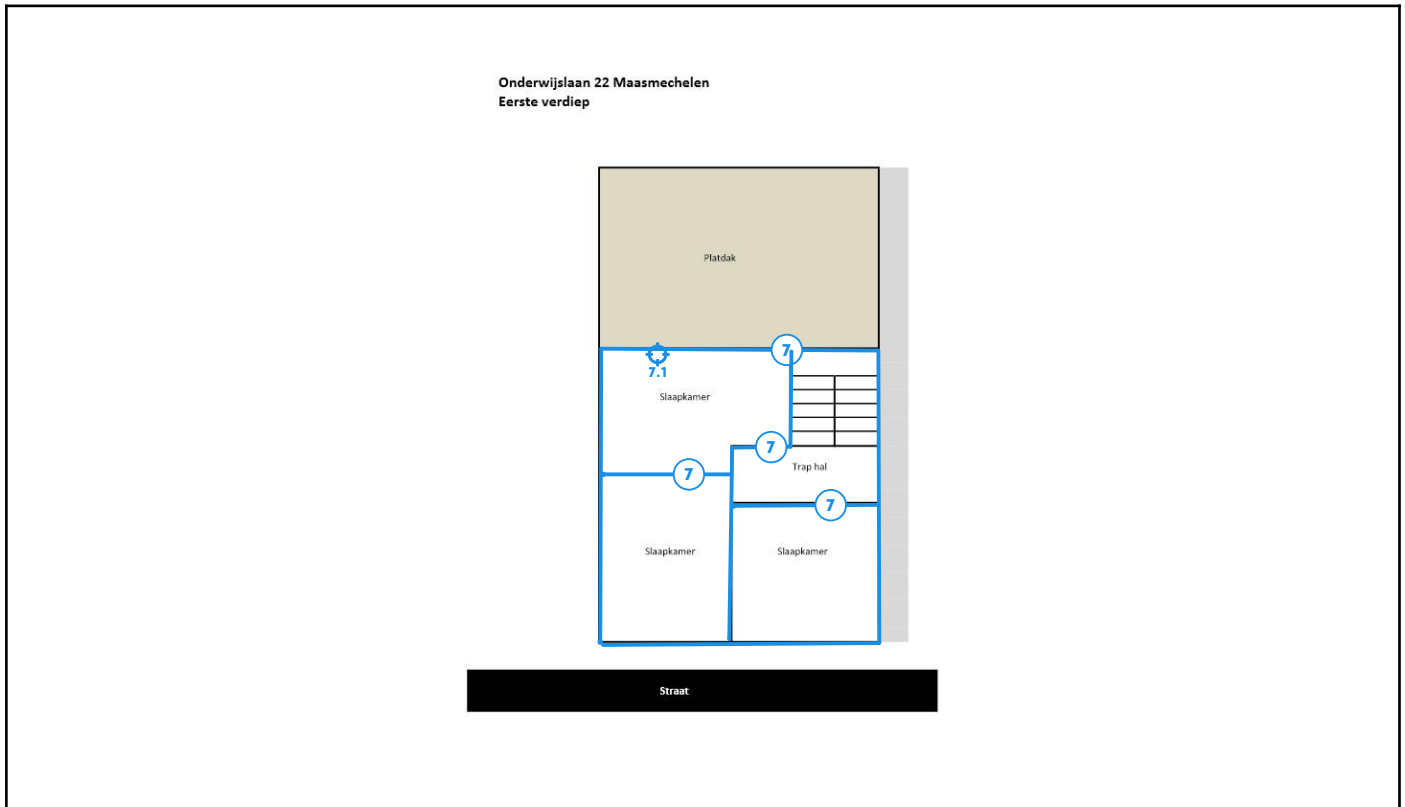
## Plan 1.2: eerste verdiep pleisterwerk muren

Beschrijving	Type	Actie
7. Pleisterwerk muren	Geen asbest	-
7.1 Code: 23-9337-71-M01 Pleisterwerk muren	Mengmonster	-

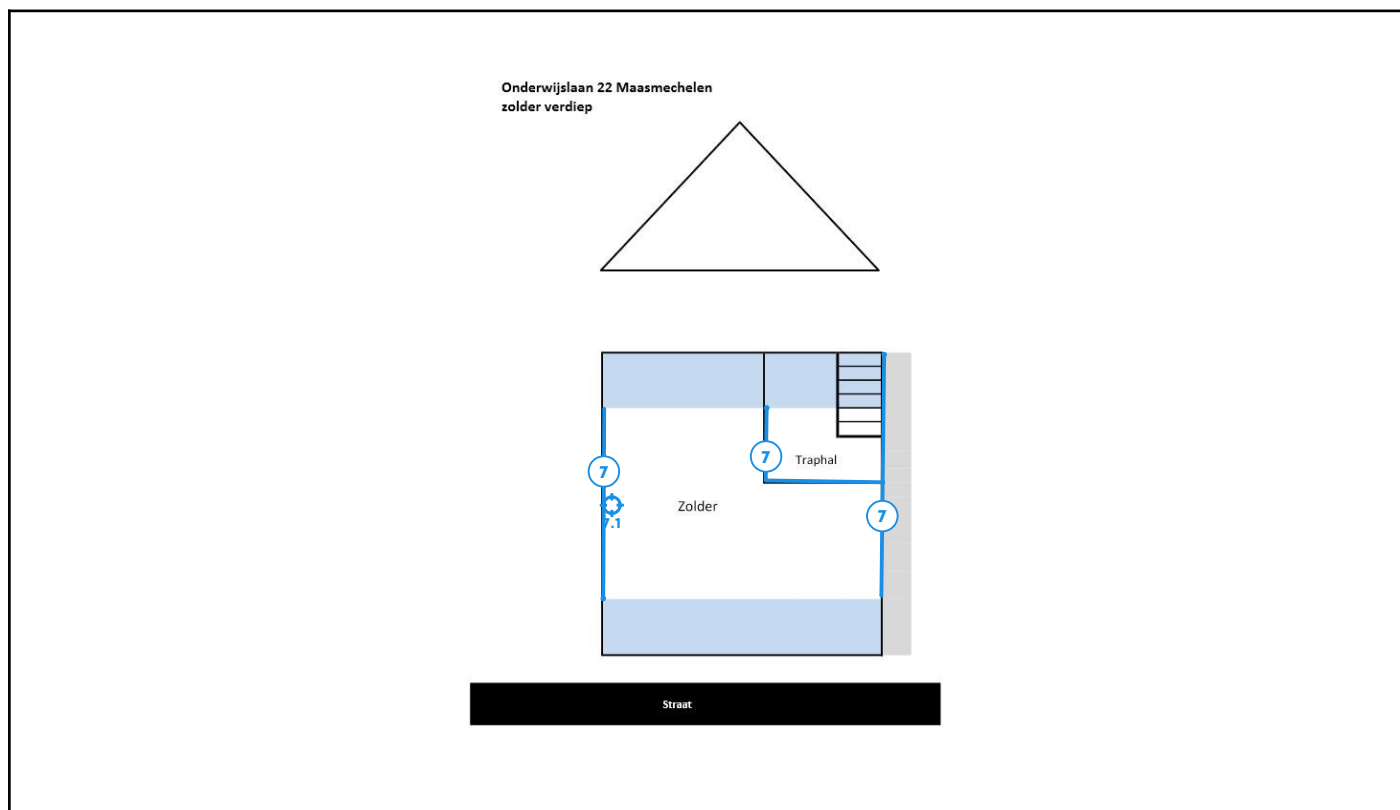
## Plan 1.3: zolder verdiep pleisterwerk muren

Beschrijving	Type	Actie
7. Pleisterwerk muren	Geen asbest	-
7.1 Code: 23-9337-71-M01 Pleisterwerk muren	Mengmonster	-

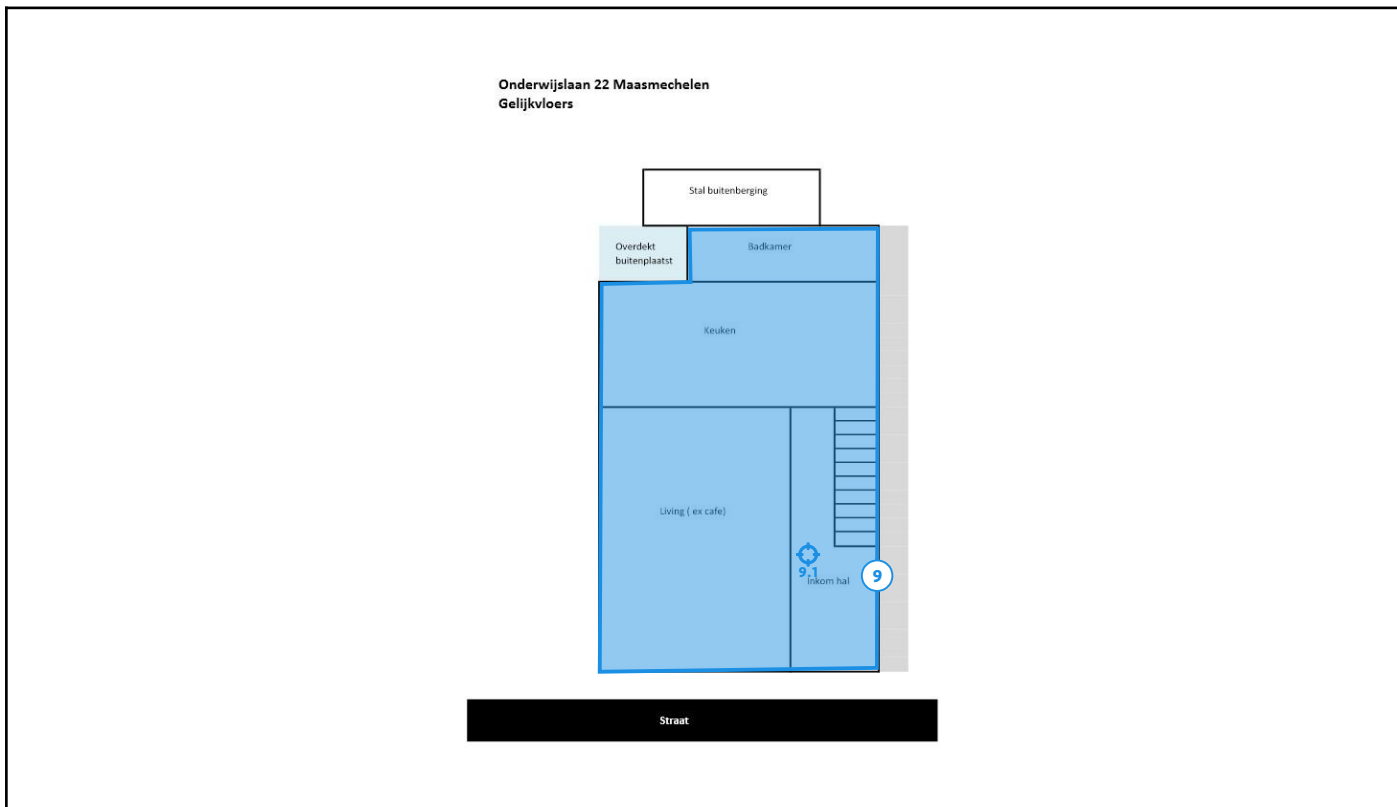
## Plan 1.4: Gelijkvloers pleisterwerk plafond

Beschrijving	Type	Actie
9. Pleisterwerk plafond	Geen asbest	-
9.1 Code: 23-9337-71-M02 Pleisterwerk plafond	Mengmonster	-

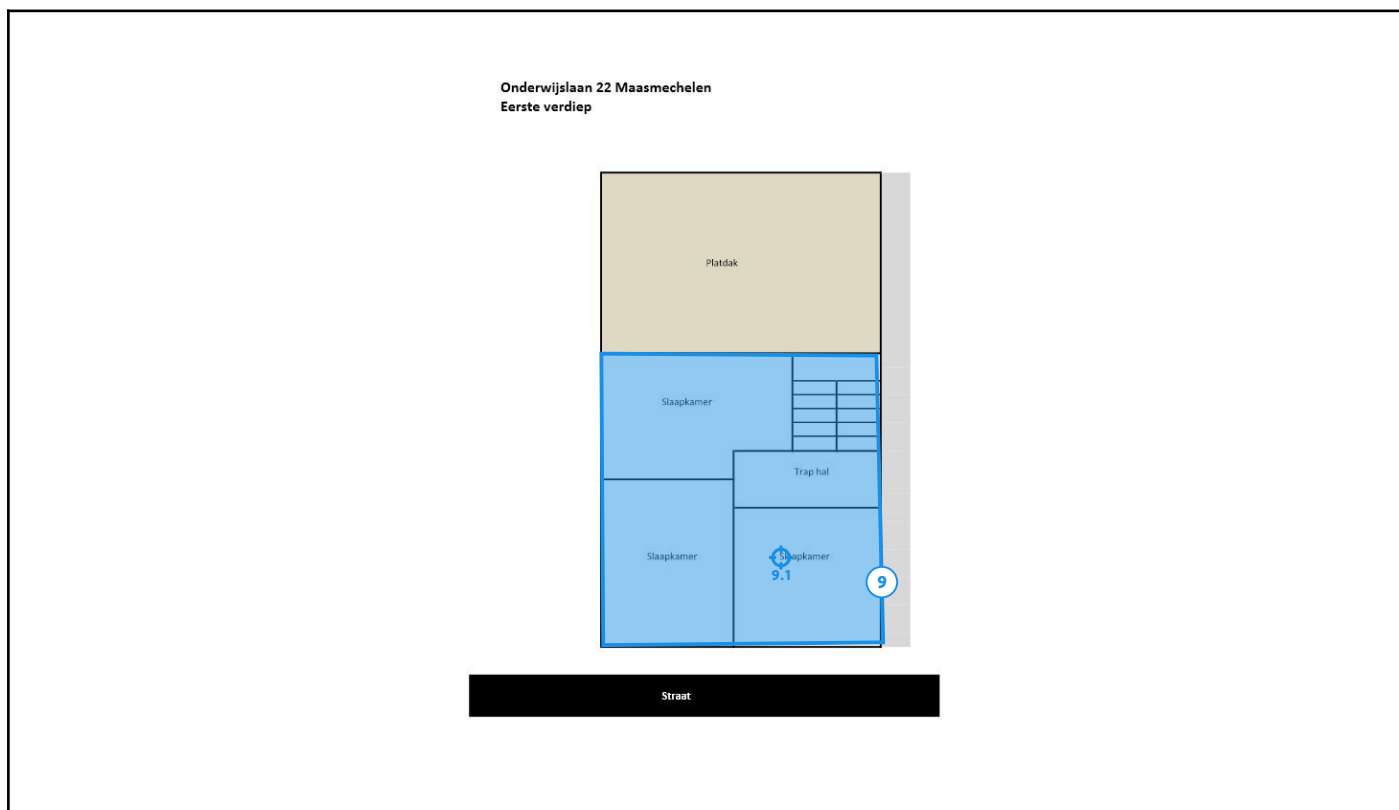
## Plan 1.5: eerste verdiep pleisterwerk plafond

Beschrijving	Type	Actie
9. Pleisterwerk plafond	Geen asbest	-
9.1 Code: 23-9337-71-M02 Pleisterwerk plafond	Mengmonster	-

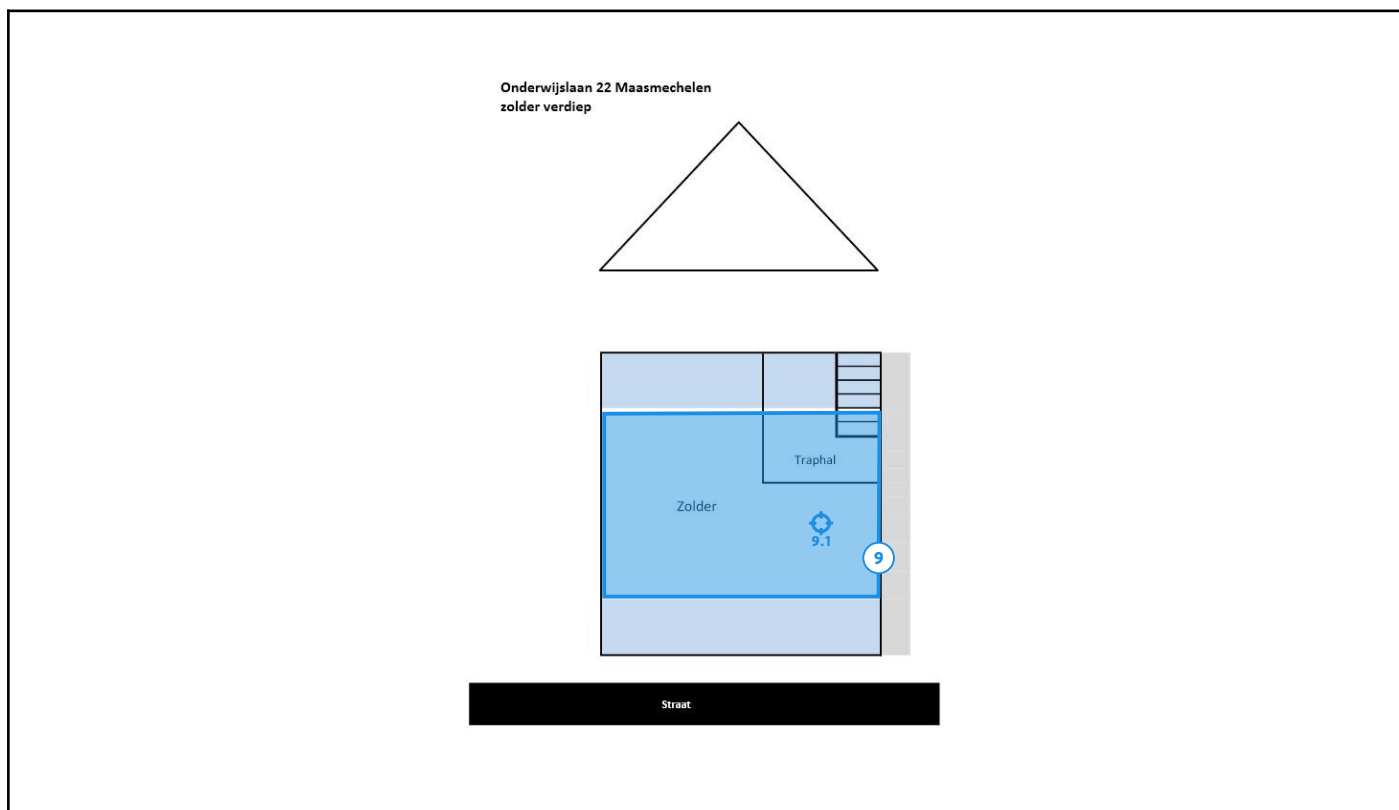
## Plan 1.6: zolder verdiep pleisterwerk plafond

Beschrijving	Type	Actie
9. Pleisterwerk plafond	Geen asbest	-
9.1 Code: 23-9337-71-M02 Pleisterwerk plafond	Mengmonster	-

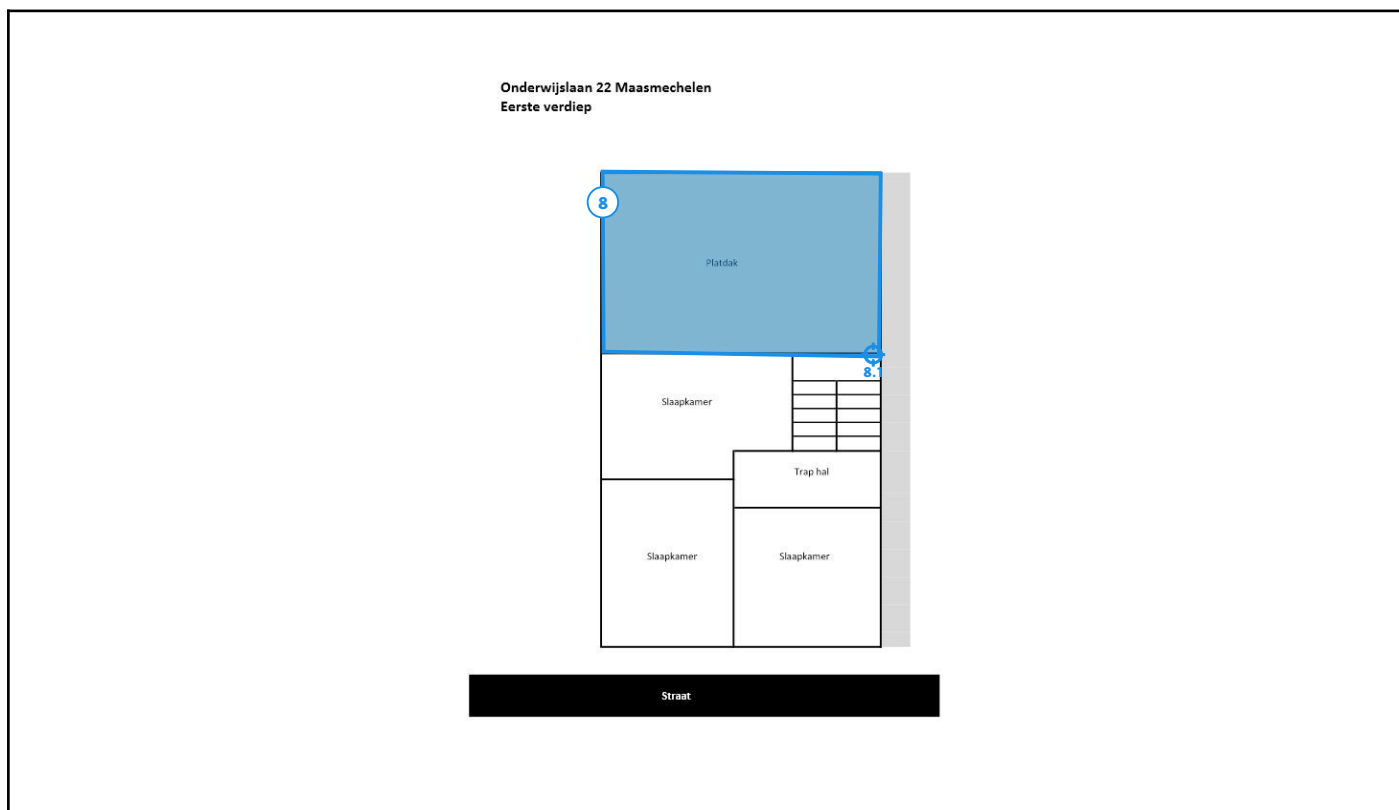
## Plan 1.8: Roofing platdak

Beschrijving	Type	Actie
8. Roofing platdak achterbouw	Geen asbest	-
8.1 Code: 23-9337-71-M04 Roofing plat dak	Puntmonster	-

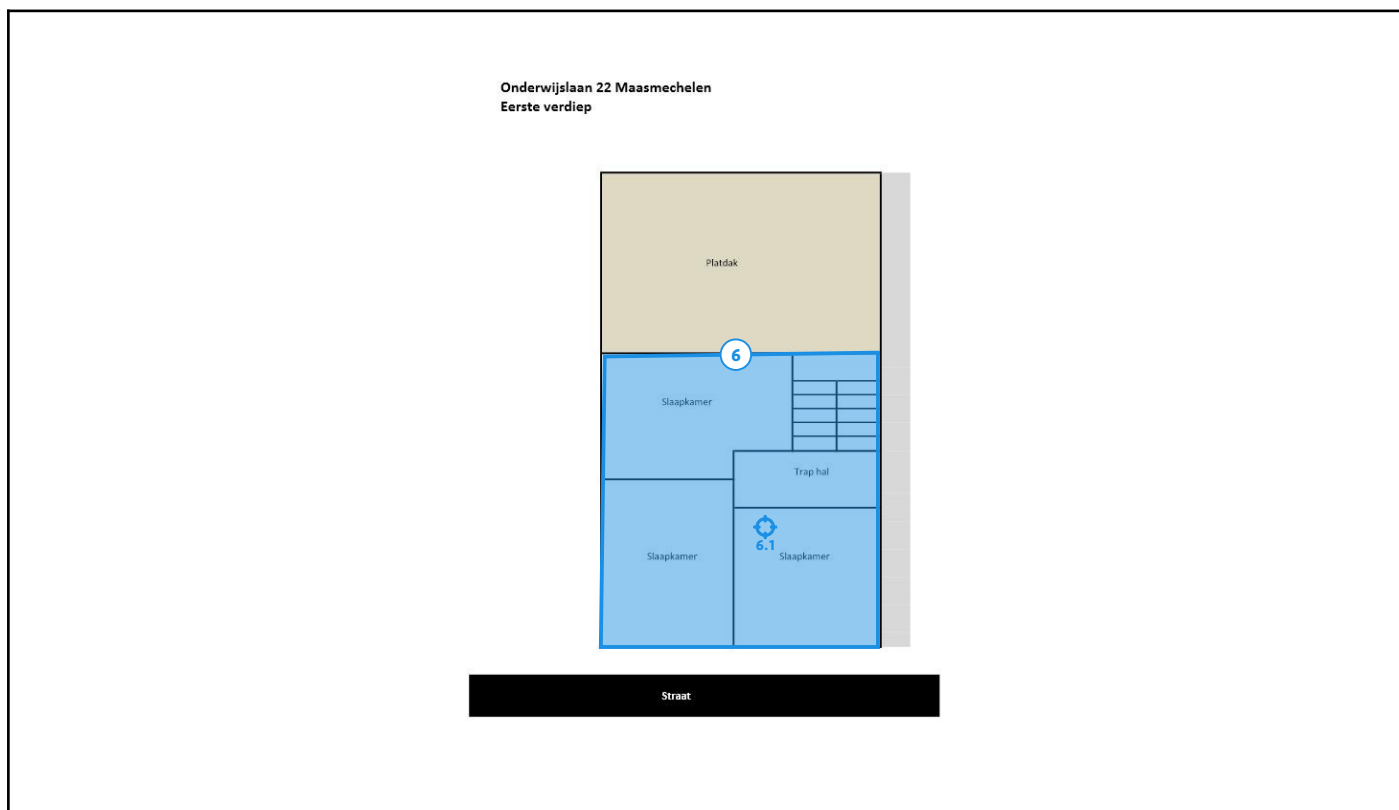
## Plan 1.9: Vloerzeilslaapkamers + zolder

Beschrijving	Type	Actie
6. Vloerzeil	Geen asbest	-
6.1 Code: 23-9337-71-M06 Vloerzeil	Mengmonster	-

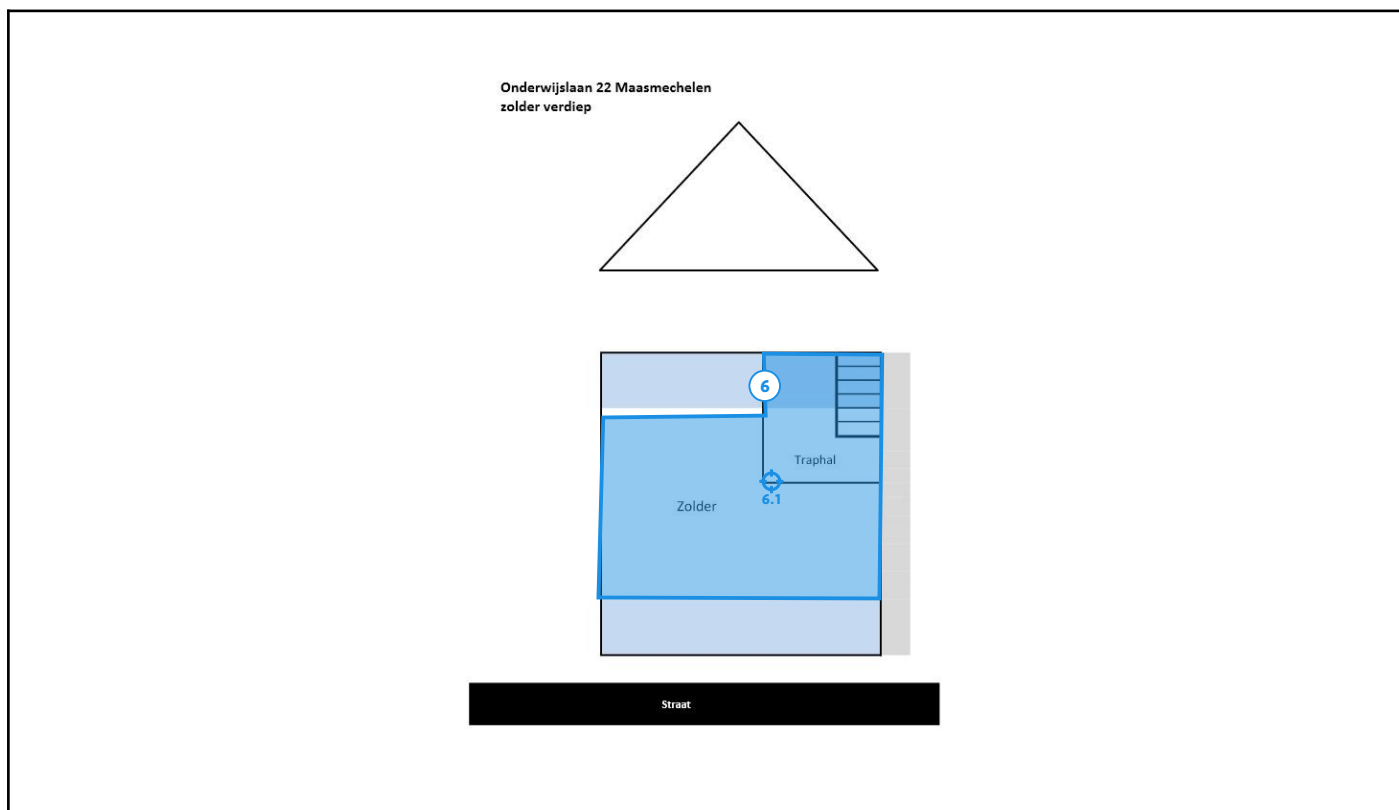
## Plan 1.10: vloerzeil zolder

Beschrijving	Type	Actie
6. Vloerzeil	Geen asbest	-
6.1 Code: 23-9337-71-M06 Vloerzeil	Mengmonster	-

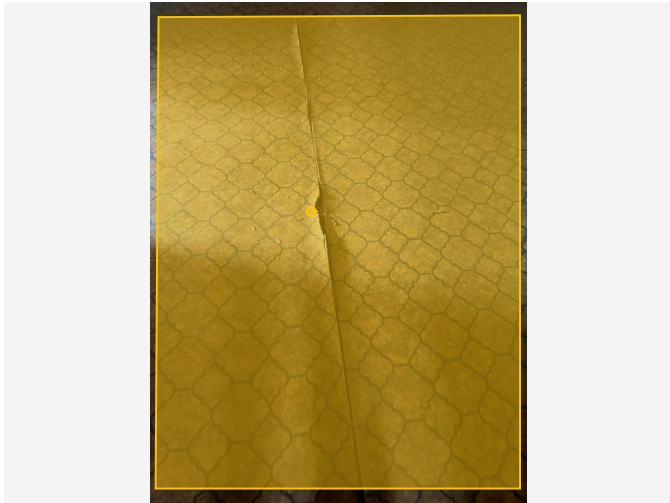
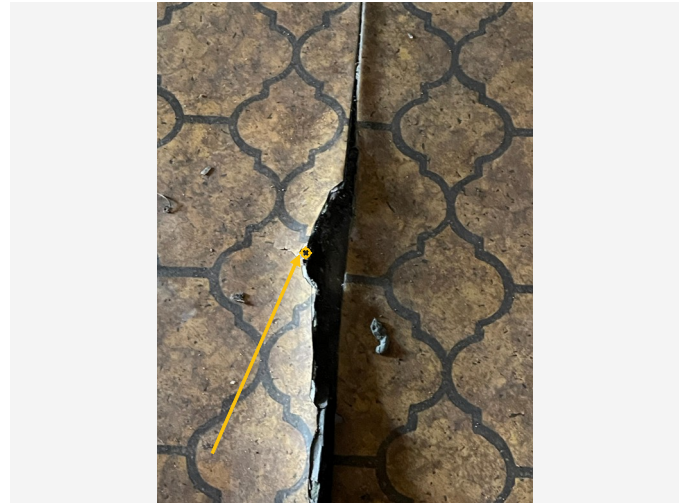
## Fiche 6: Vloerzeil

Geen asbest

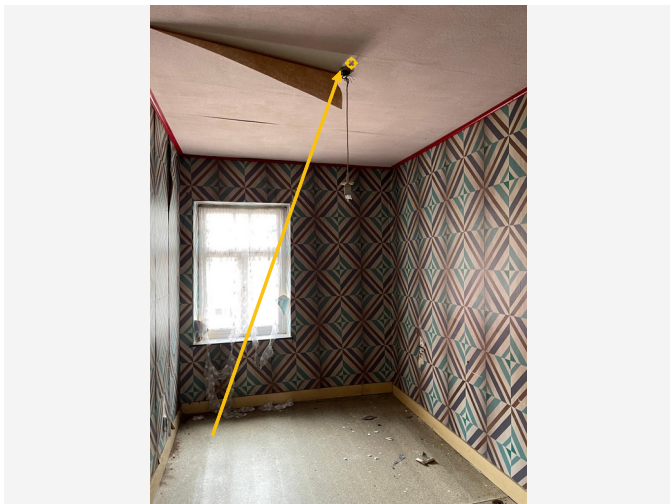
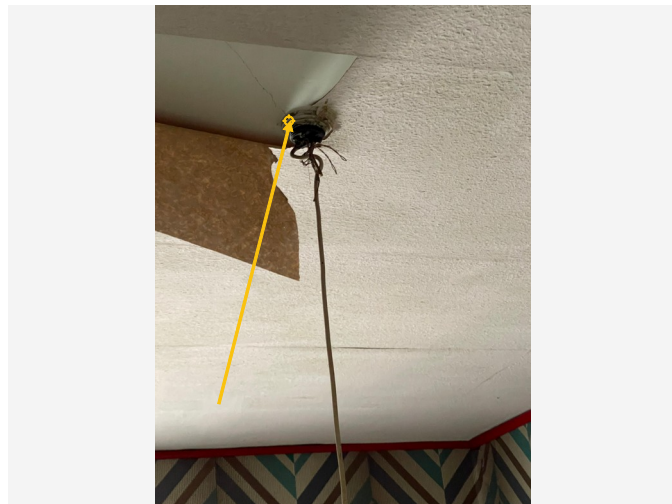
## Fiche 9: Pleisterwerk plafond

Geen asbest
