Asbestinventarisatetest

Kiezelstraat 187, 3500 Hasselt

Attestnummer : **20240805-000330.000**

Uitgegeven op : **05.08.2024**

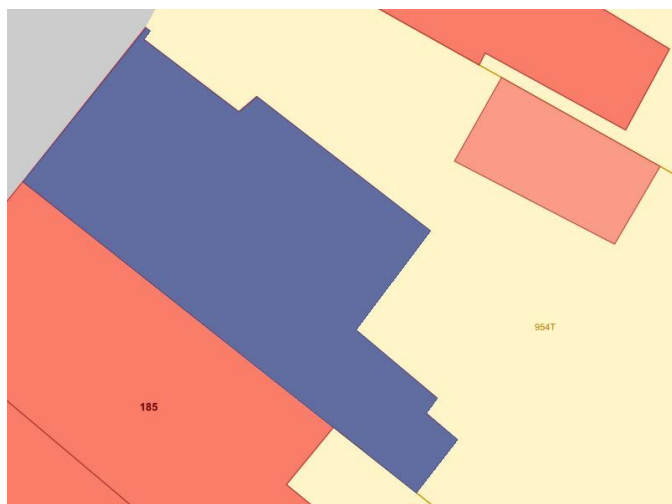
Zone 1: Hoofdgebouw

- 0 Asbestmaterialen
- 0 Beperkingen
- 0 Uitsluitingen
- 0 Roerende goederen
- 0 Puin, steenslag, (water)bodem
- 1 Adviezen
- 3 Geen asbest

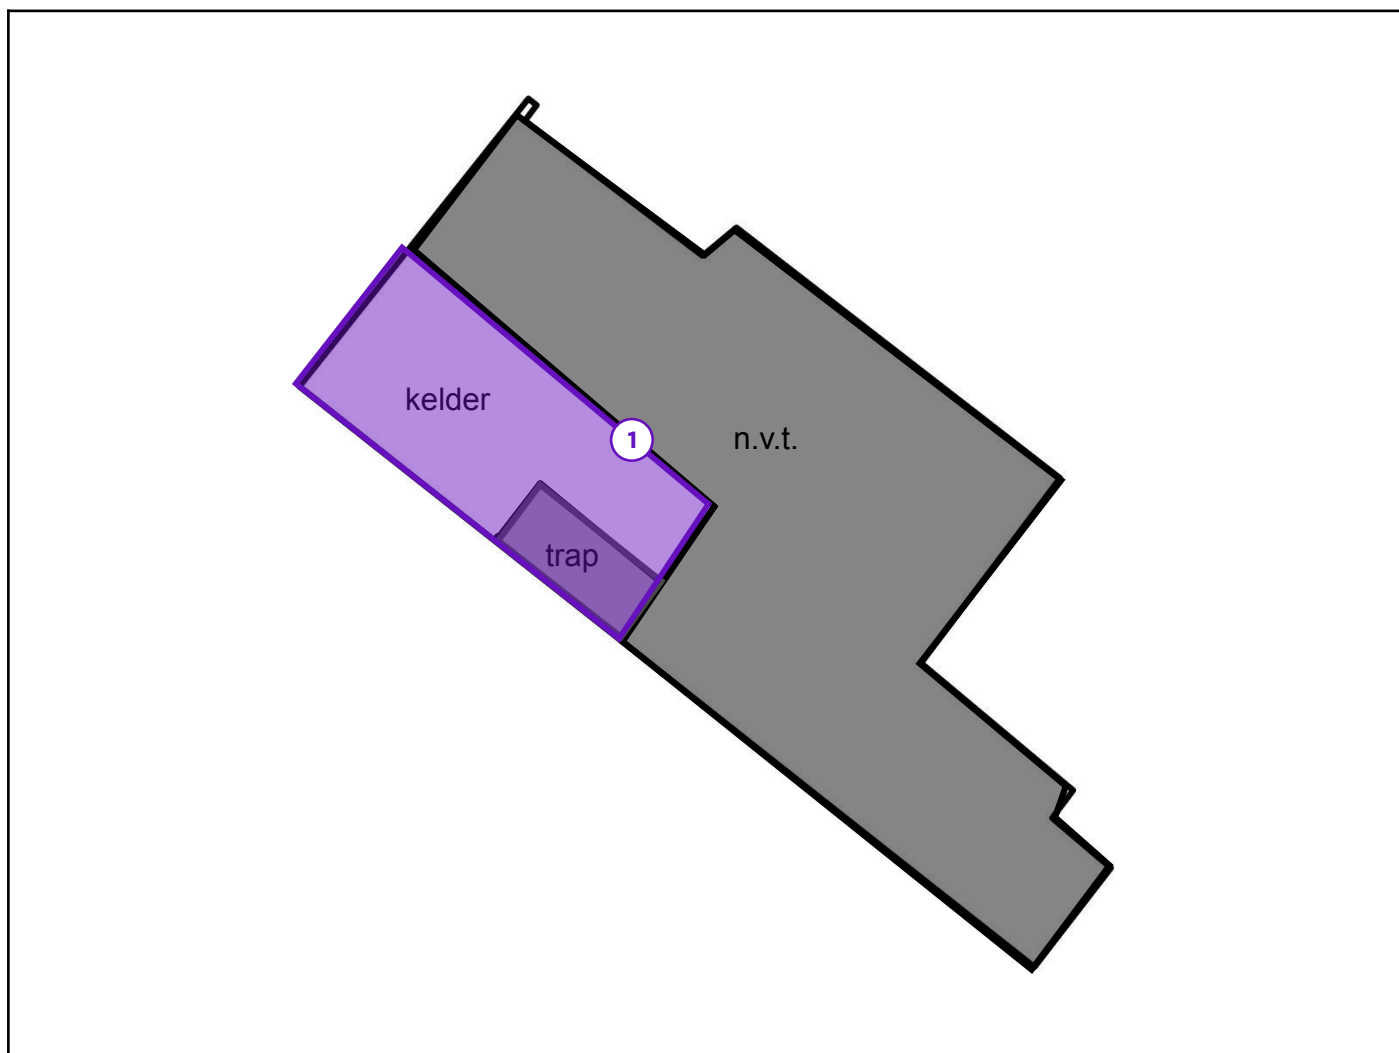
Plan 1.1: Hoofdgebouw plan -1

Beschrijving	Type	Actie
1. Kelder	Advies	-

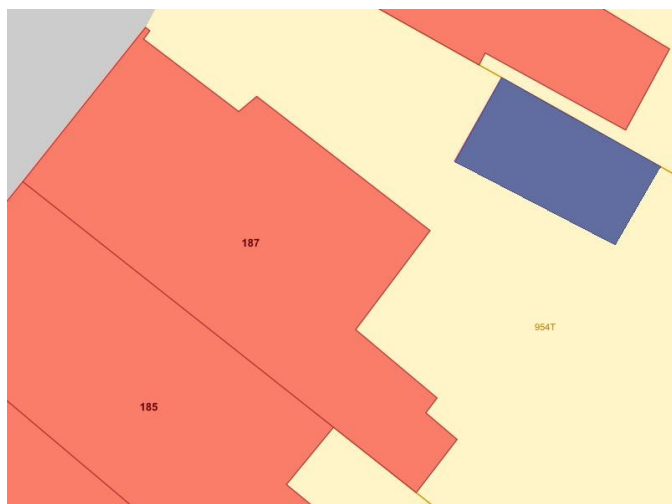
Zone 2: Garage

- 0 Asbestmaterialen
- 0 Beperkingen
- 0 Uitsluitingen
- 0 Roerende goederen
- 0 Puin, steenslag, (water)bodem
- 0 Adviezen
- 1 Geen asbest**
