Asbestinventarisatetest

Heirstraat 465, 3630 Maasmechelen

Attestnummer : 20260403-000275.000

Niet-asbestveilig

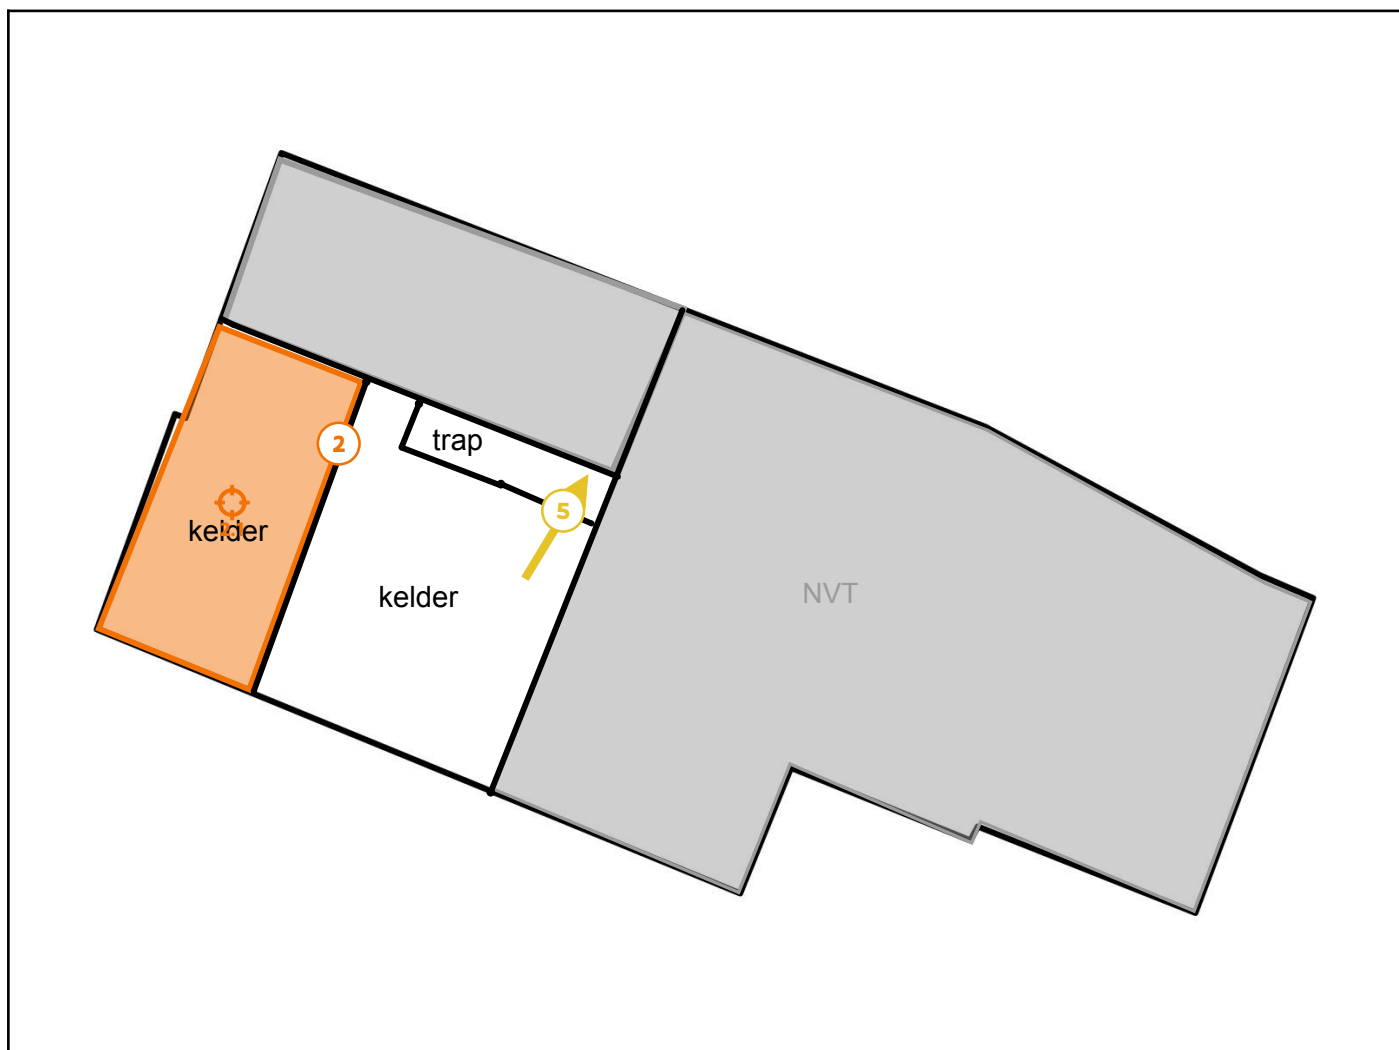
Plan 1.1: V-1

Beschrijving	Type	Actie
2. Plaat plafond kelder	Asbestmateriaal	Verwijderen
2.1 Code: ST 5	Puntmonster	-
5. Bakeliete elektrische infrastructuur	Asbestmateriaal	Zorgvuldig beheren

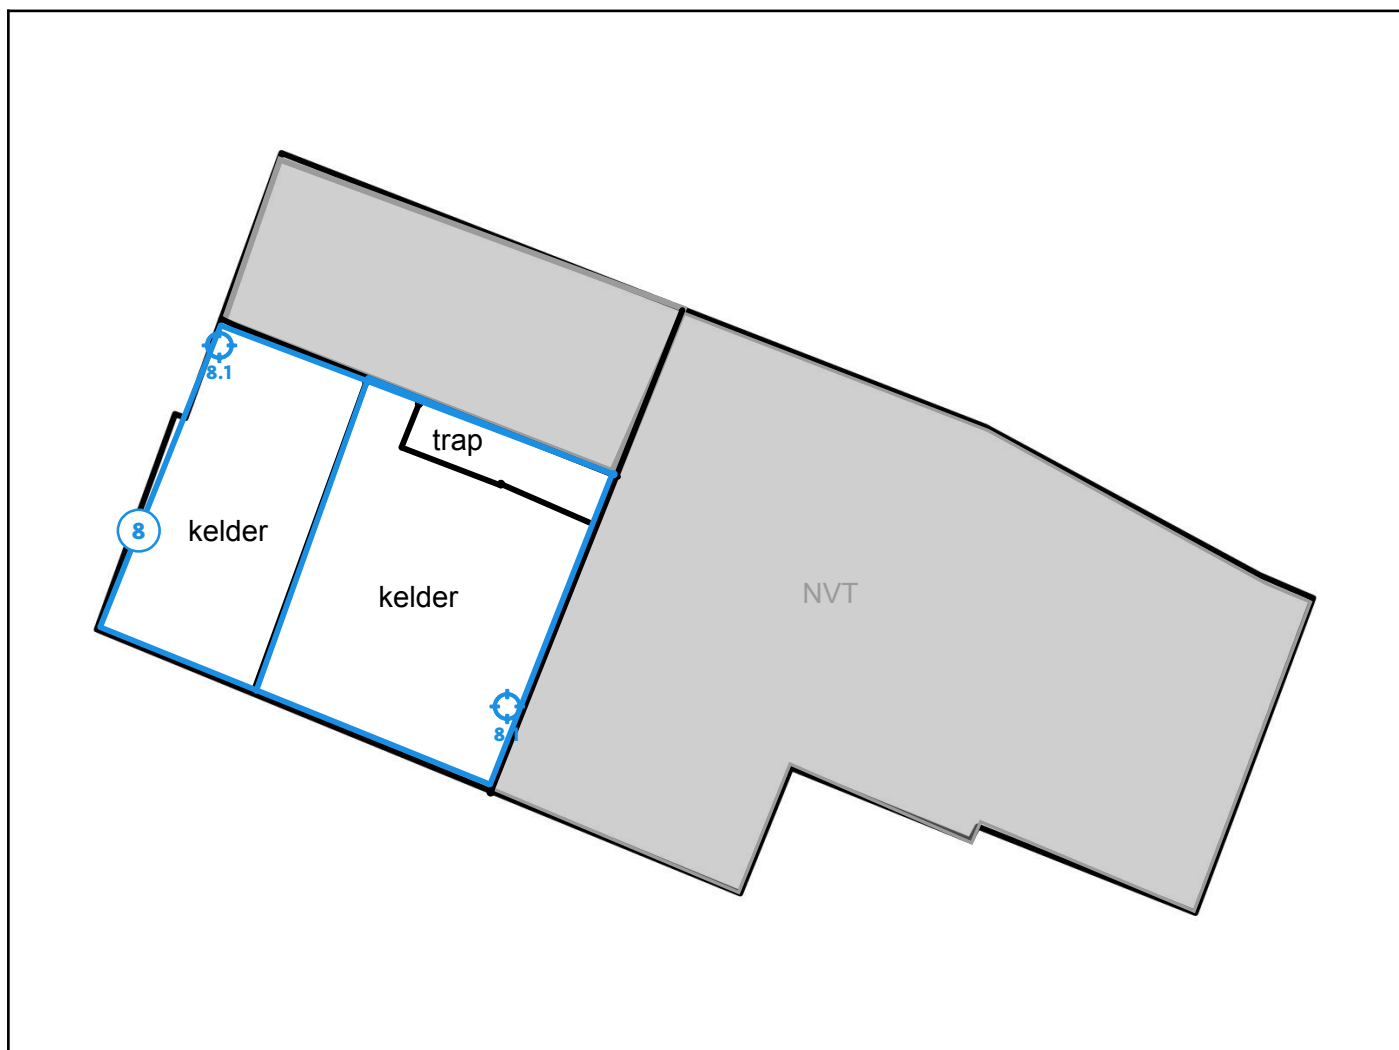
Plan 1.2: V-1

Beschrijving	Type	Actie
8. Cementering kelder	Geen asbest	-
8.1 Code: ST 4	Mengmonster	-

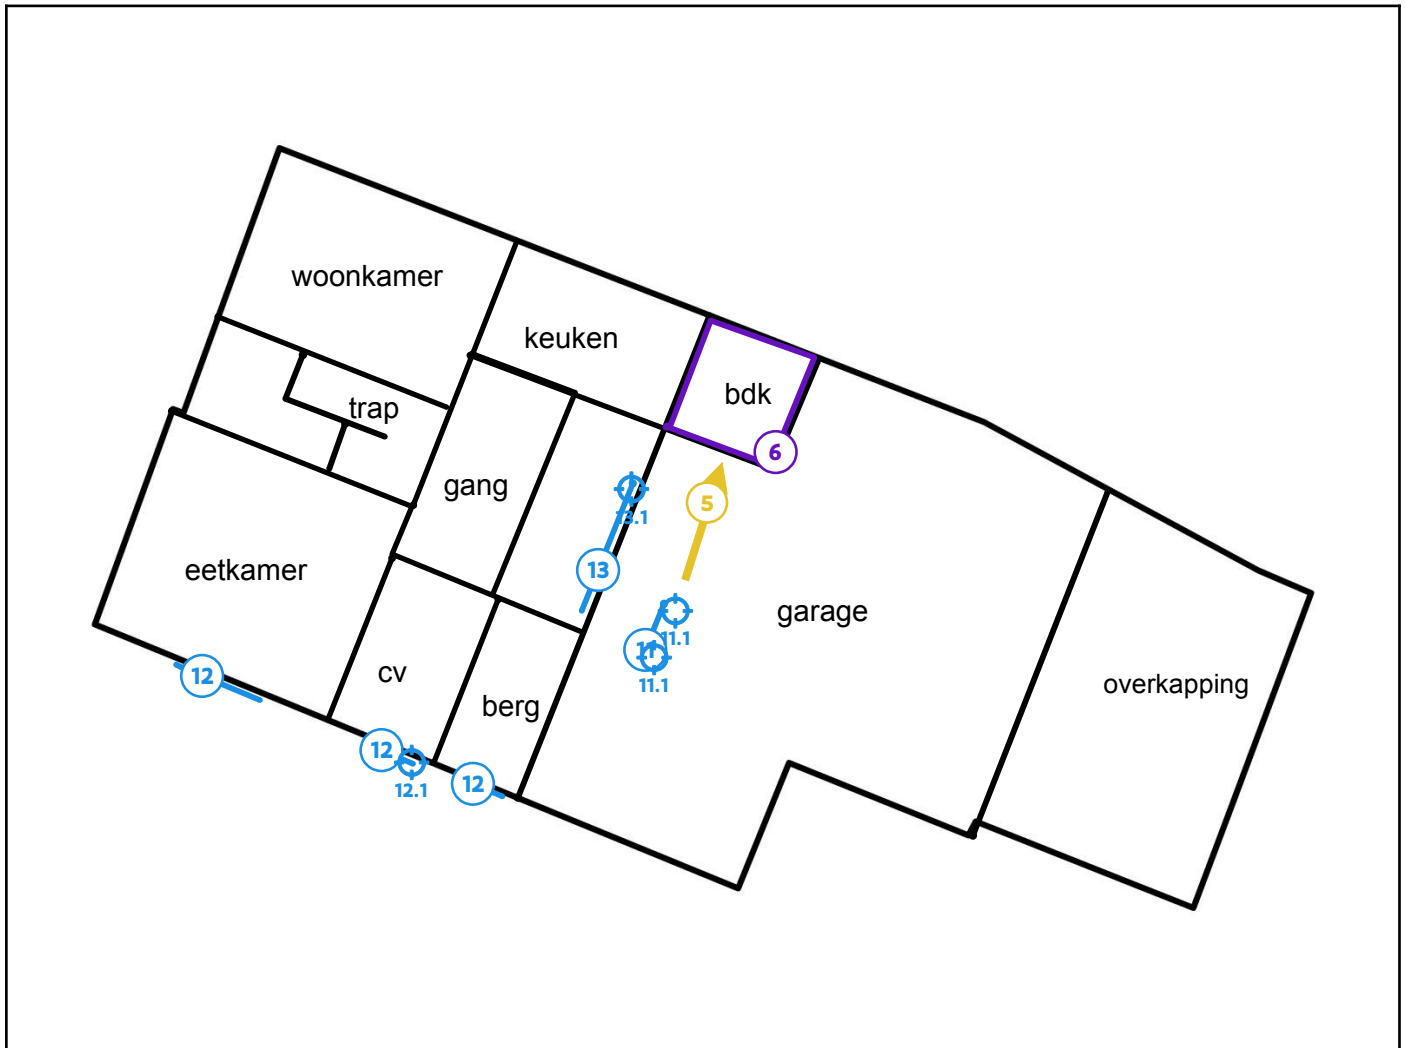
Plan 1.3: V0

Beschrijving	Type	Actie
5. Bakeliëte elektrische infrastructuur	Asbestmateriaal	Zorgvuldig beheren
6. Tegellijm	Advies	-
11. Leidingisolatie garage	Geen asbest	-
11.1 Code: ST 10	Mengmonster	-
12. Mastiek ramen	Geen asbest	-
12.1 Code: ST 8	Puntmonster	-
13. Wandzeil badkamer	Geen asbest	-

13.1 Code: ST 3	Puntmonster	-
-----------------	-------------	---

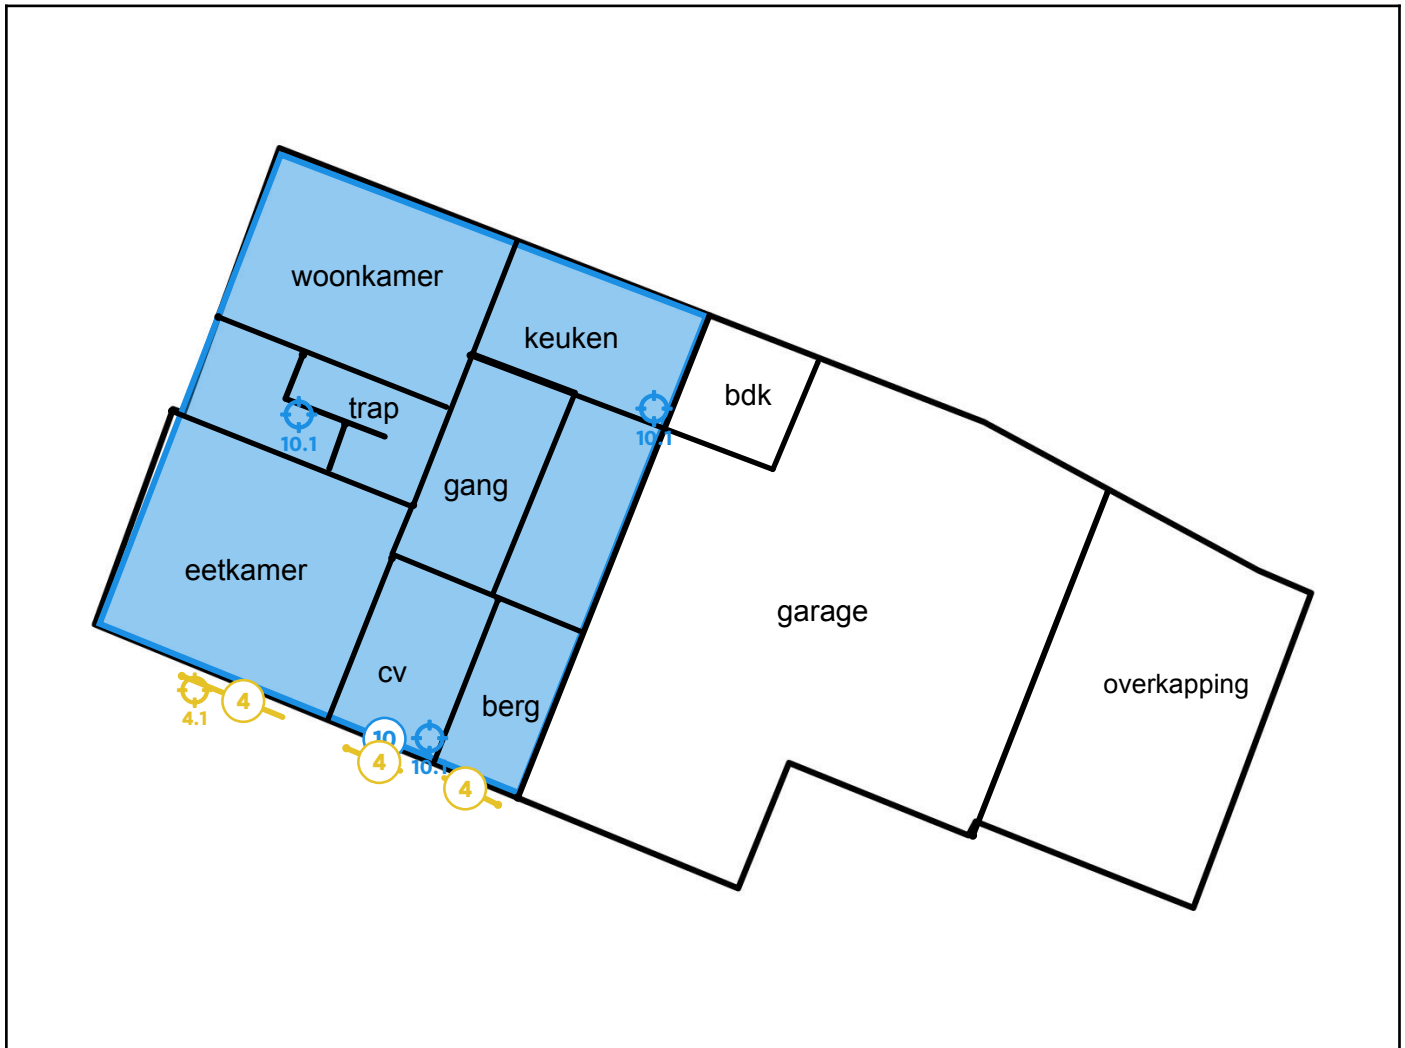
Plan 1.4: V0

Beschrijving	Type	Actie
4. Vensterbank buiten	Asbestmateriaal	Zorgvuldig beheren
4.1 Code: ST 9	Puntmonster	-
10. Pleisterwerk plafond	Geen asbest	-
10.1 Code: ST 2	Mengmonster	-

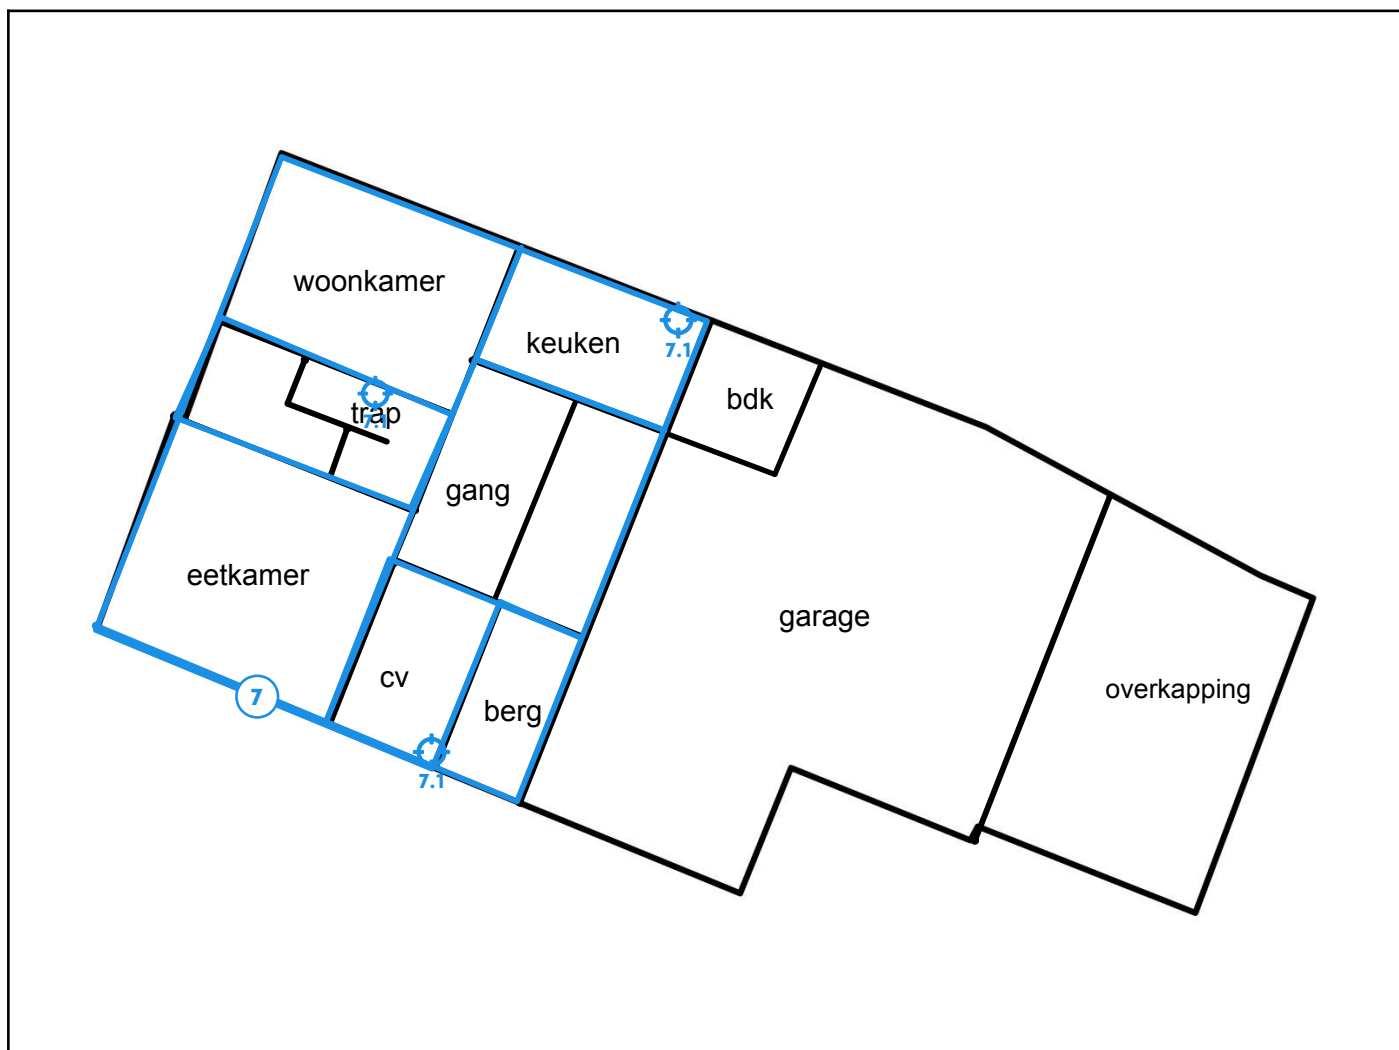
Plan 1.5: V0

Beschrijving	Type	Actie
7. Pleisterwerk muren	Geen asbest	-
7.1 Code: ST 1	Mengmonster	-

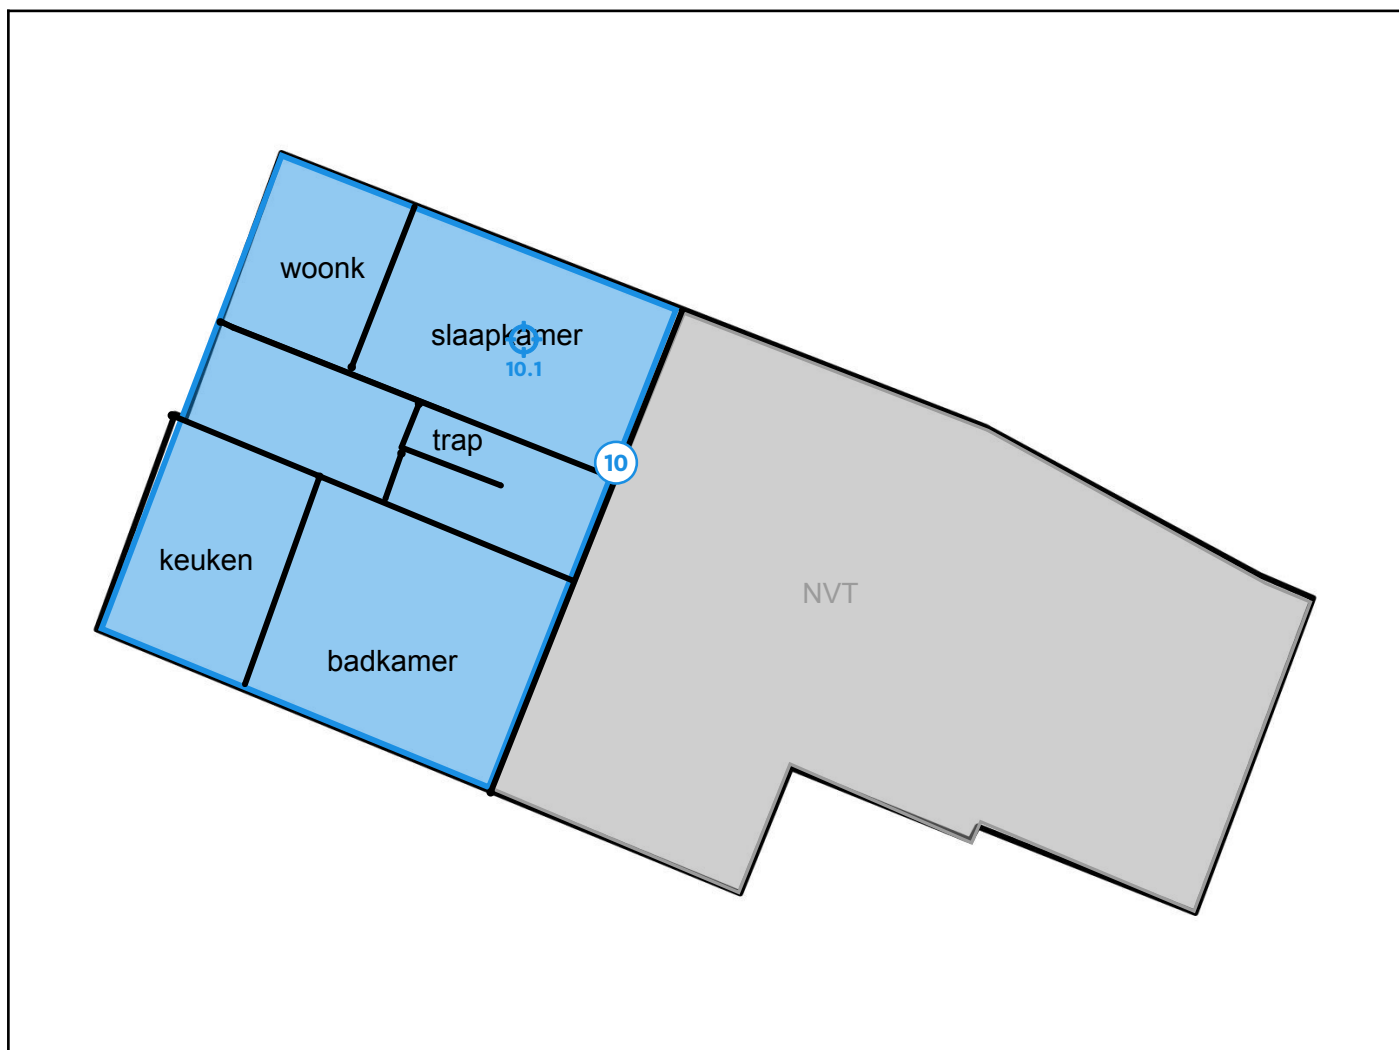
Plan 1.6: V1

Beschrijving	Type	Actie
10. Pleisterwerk plafond	Geen asbest	-
10.1 Code: ST 2	Mengmonster	-

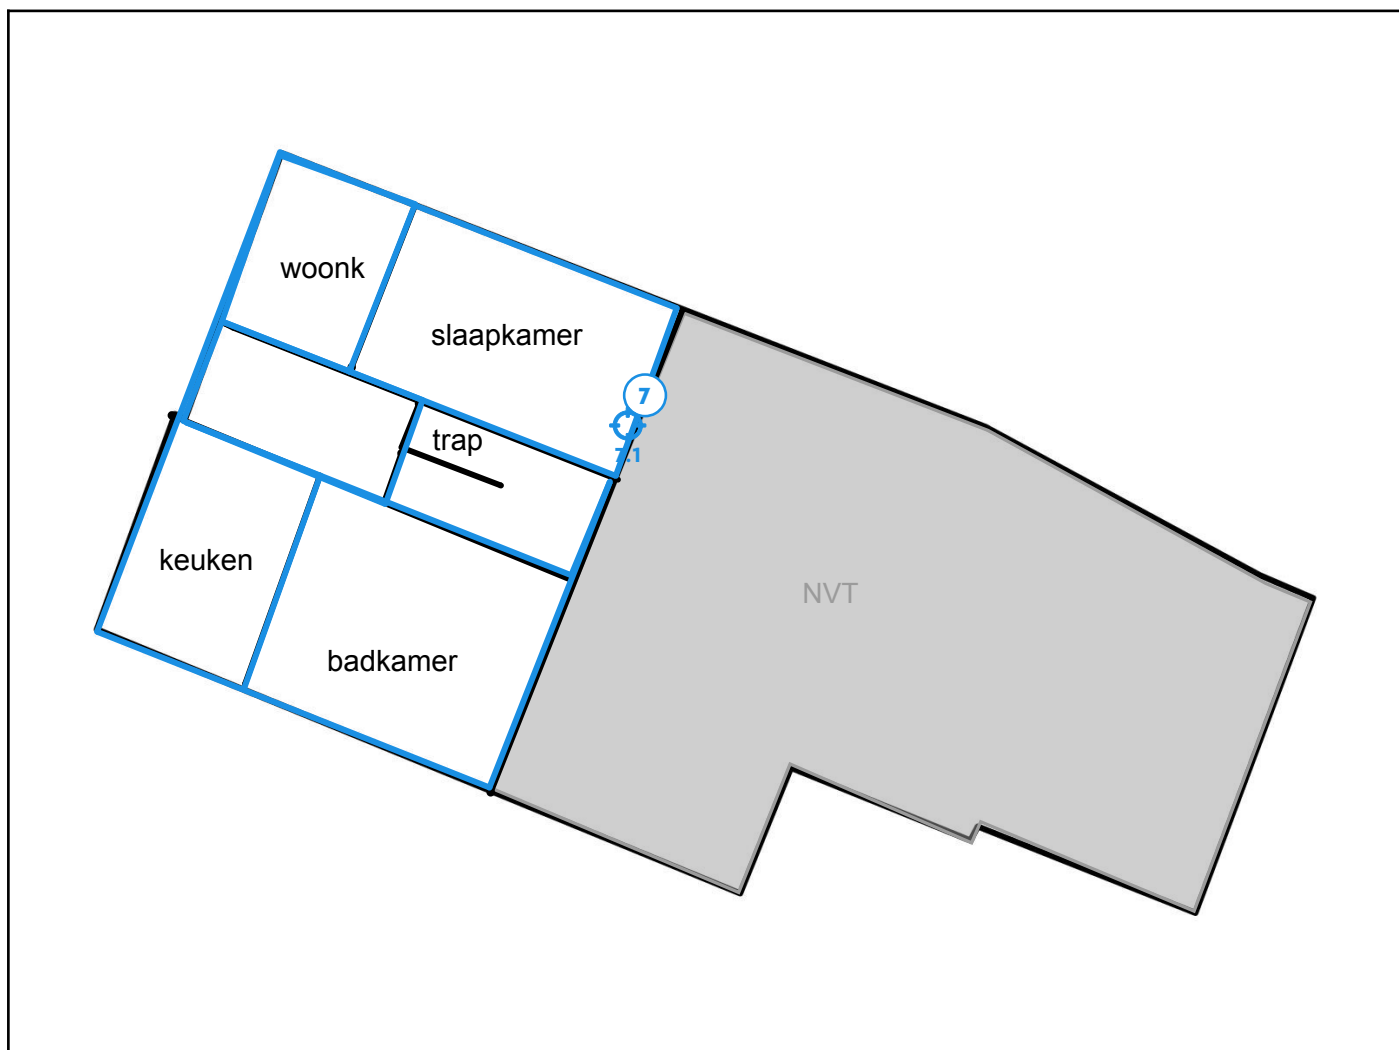
Plan 1.7: V1

Beschrijving	Type	Actie
7. Pleisterwerk muren	Geen asbest	-
7.1 Code: ST 1	Mengmonster	-

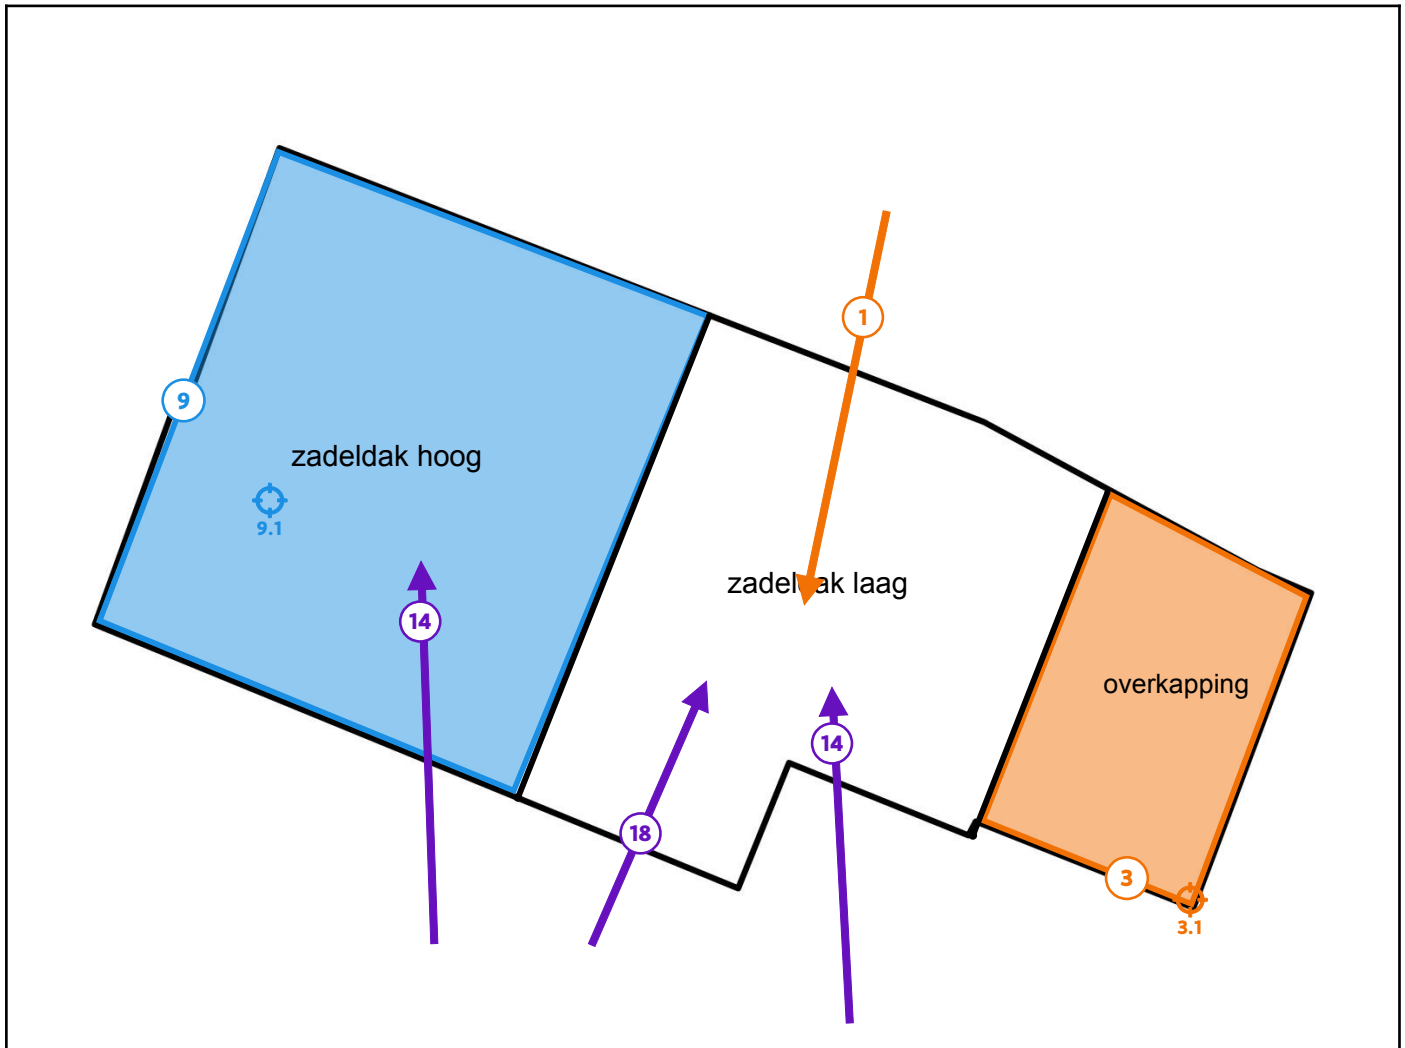
Plan 1.9: Dak

Beschrijving	Type	Actie
1. Schouw zadeldak	Asbestmateriaal	Verwijderen
3. Golfplaten achter	Asbestmateriaal	Verwijderen
3.1 Code: ST 7	Puntmonster	-
9. Onderdak: menuiserie	Geen asbest	-
9.1 Code: ST 6	Puntmonster	-
14. Dakbedekking: dakpannen	Overige ruimte of materiaal	-
18. Onderdak zadeldak laag: niet aanwezig	Overige ruimte of materiaal	-
