# Asbestinventarisatetest

Bessemerstraat 140, 3620 Lanaken

Attestnummer : 20230929-000022.000

Uitgegeven op : 29.09.2023

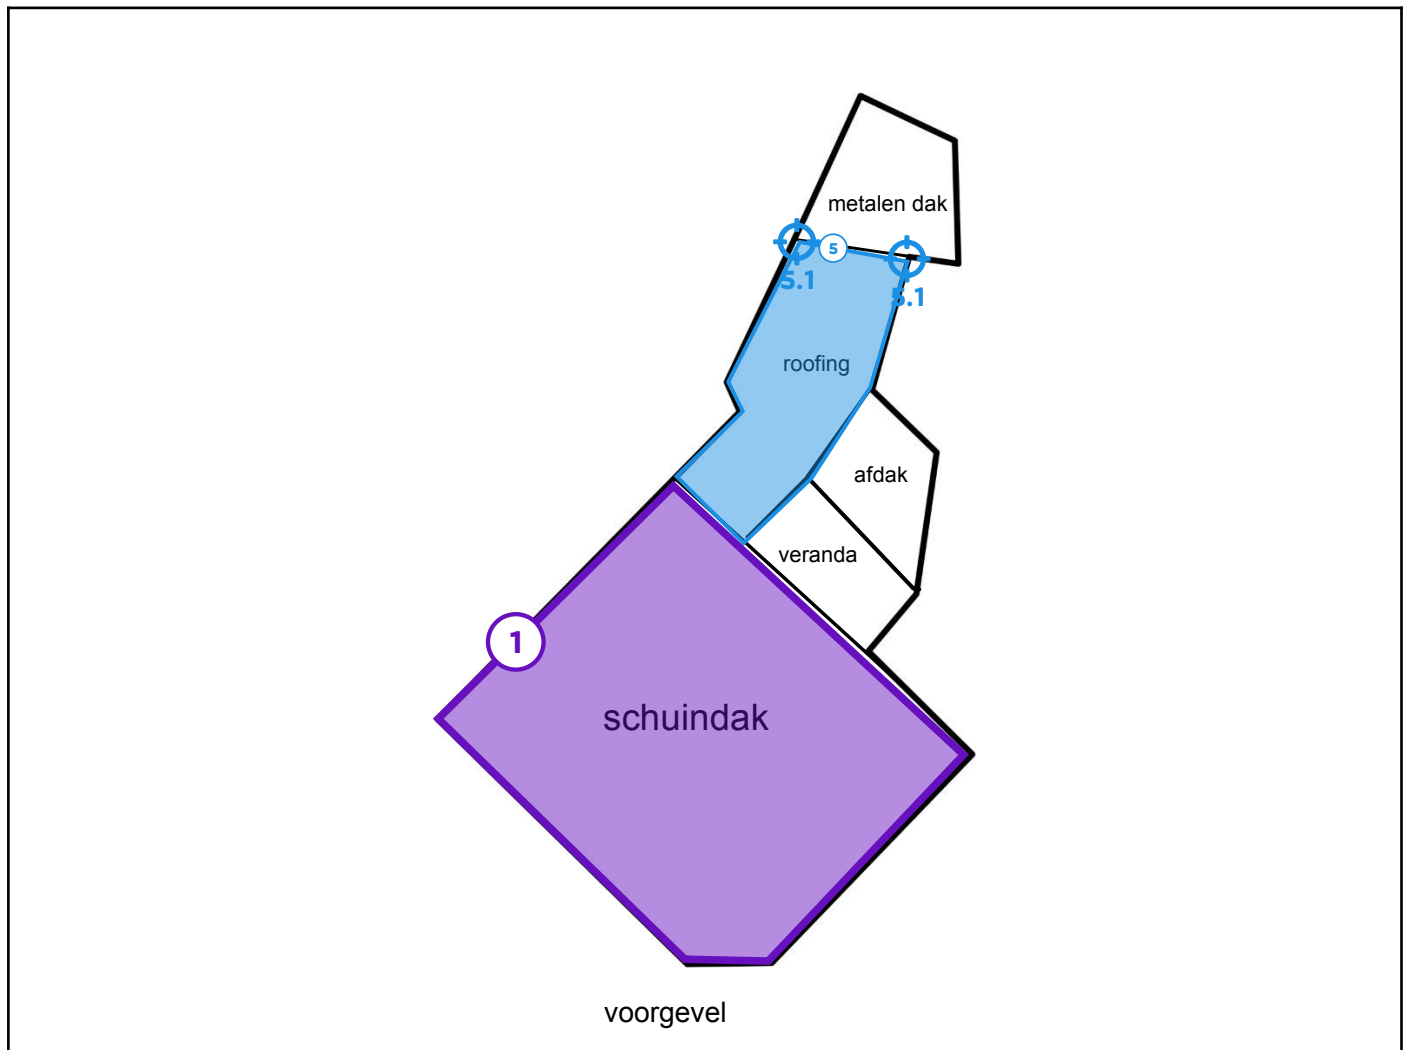
## Plan 1.1: Dak/ buiten deel 1

| Beschrijving | Type | Actie |
|---|---|---|
| 1. Onderdak | Beperking | - |
| 5. Roofing dak achterbouw | Geen asbest | - |
| 5.1 Code: M3 | Mengmonster | - |

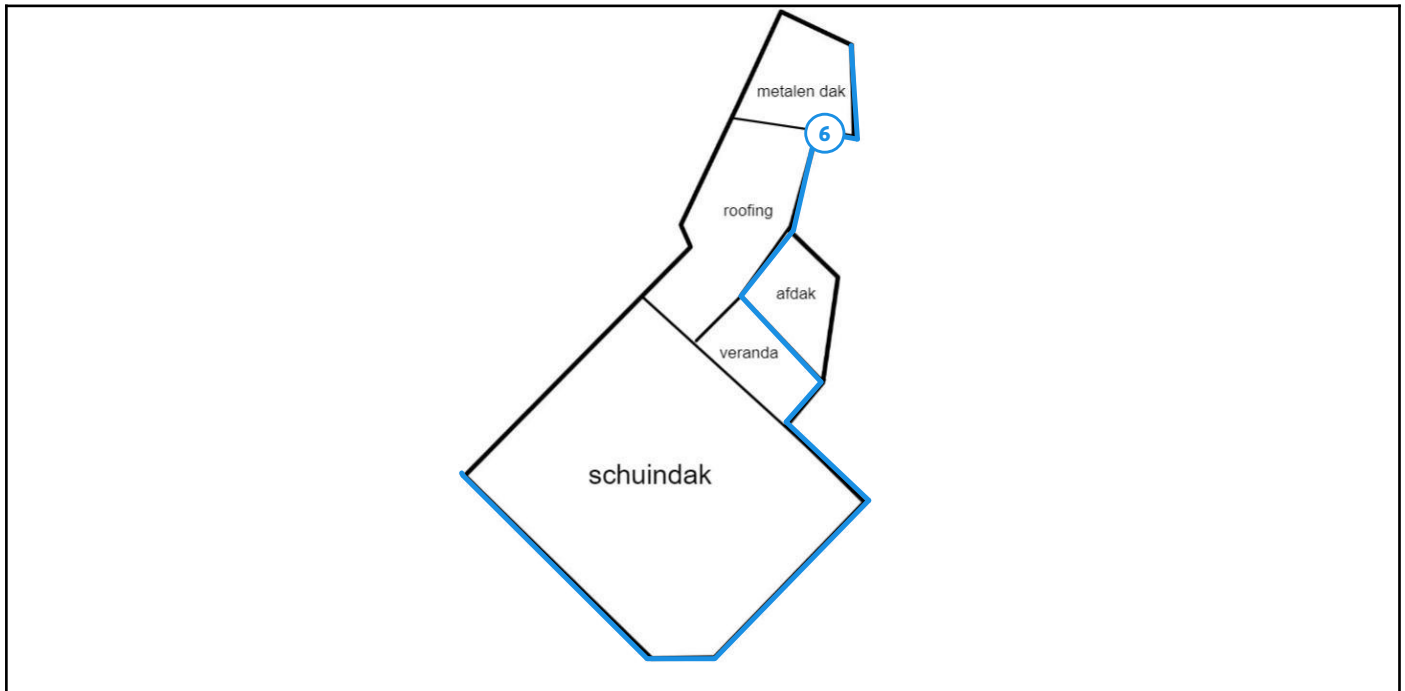
## Plan 1.2: Dak/ buiten deel 2

| Beschrijving | Type | Actie |
|---|---|---|
| 6. Buitenpleister | Geen asbest | - |

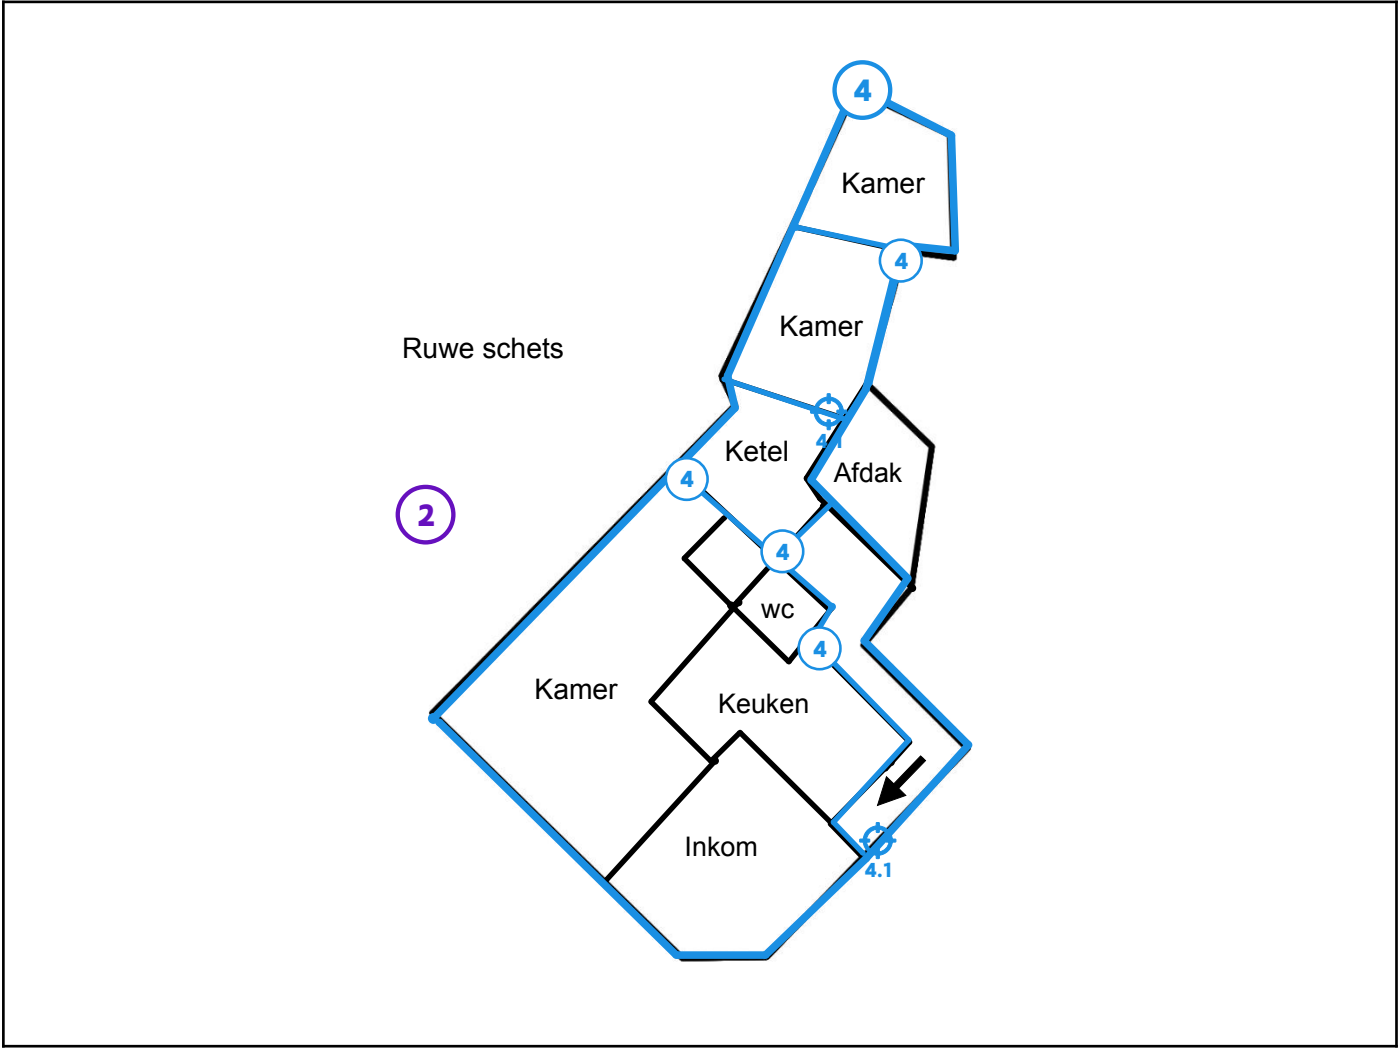
# Plan 1.3: GVL deel 1

| Beschrijving | Type | Actie |
|---|---|---|
| 2. Algemeen advies | Advies | - |
| 4. Pleisterwerk muur | Geen asbest | - |
| 4.1 Code: m1 | Mengmonster | - |

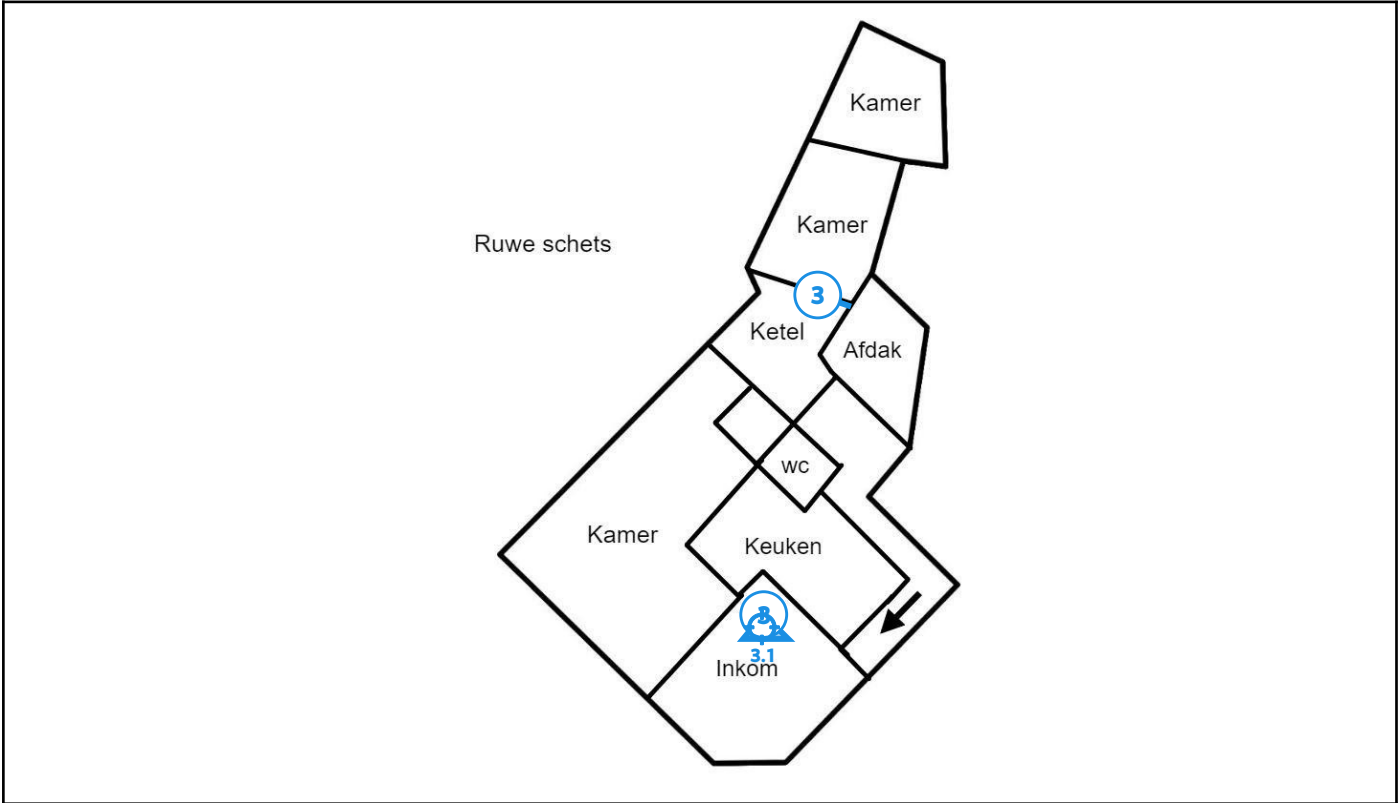
# Plan 1.4: GVL deel 2

| Beschrijving | Type | Actie |
|---|---|---|
| 3. Pleisterwerk plafond | Geen asbest | - |
| 3.1 Code: m2 | Mengmonster | - |

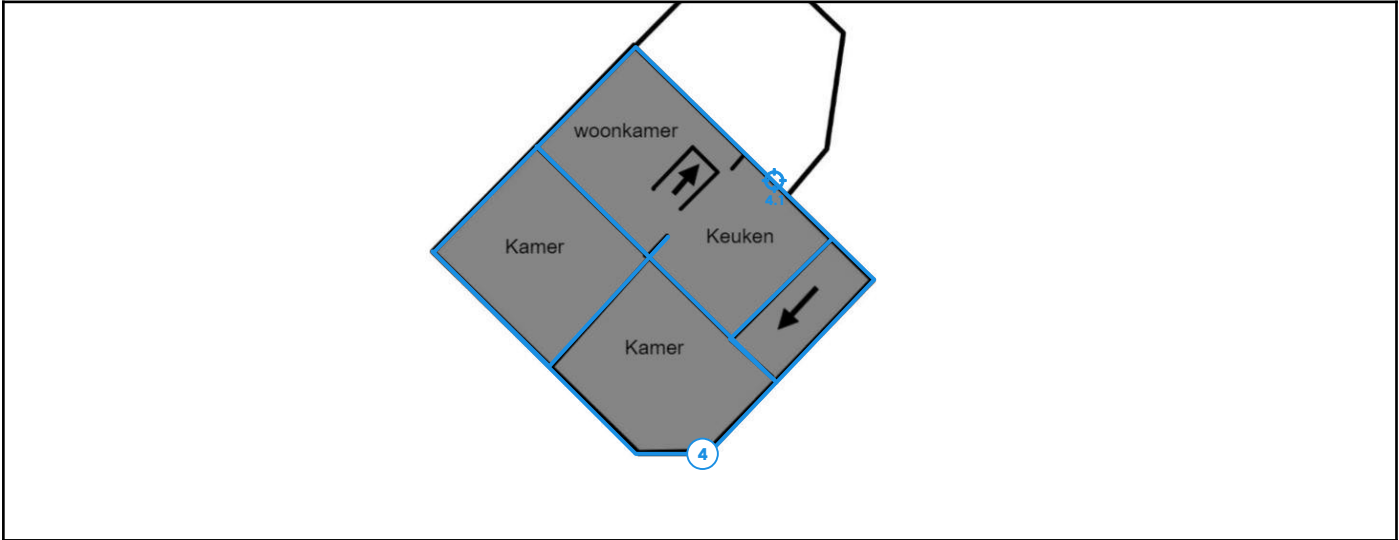
# Plan 1.5: Verdiep 1 deel 1

| Beschrijving | Type | Actie |
|---|---|---|
| 4. Pleisterwerk muur | Geen asbest | - |
| 4.1 Code: m1 | Mengmonster | - |

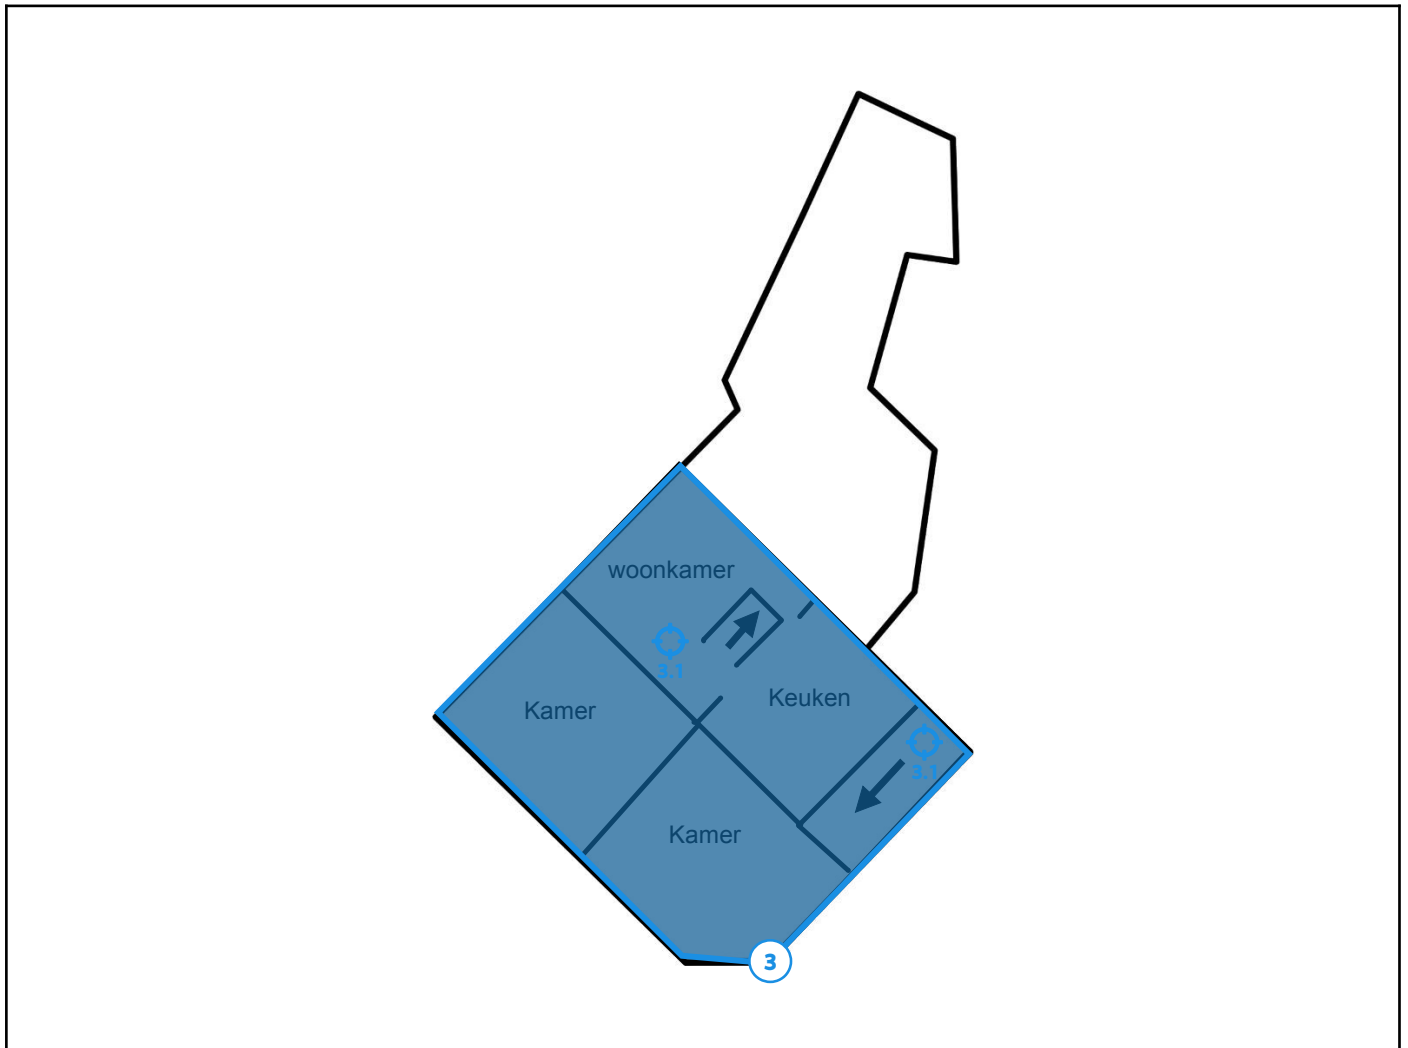
## Plan 1.6: Verdiep 1 deel 2

| Beschrijving | Type | Actie |
|---|---|---|
| 3. Pleisterwerk plafond | Geen asbest | - |
| 3.1 Code: m2 | Mengmonster | - |
