Asbestinventarisatetest

Hundelgemsesteenweg 1218, 9820 Merelbeke

Attestnummer : 20240122-000110.000

Uitgegeven op : 22.01.2024

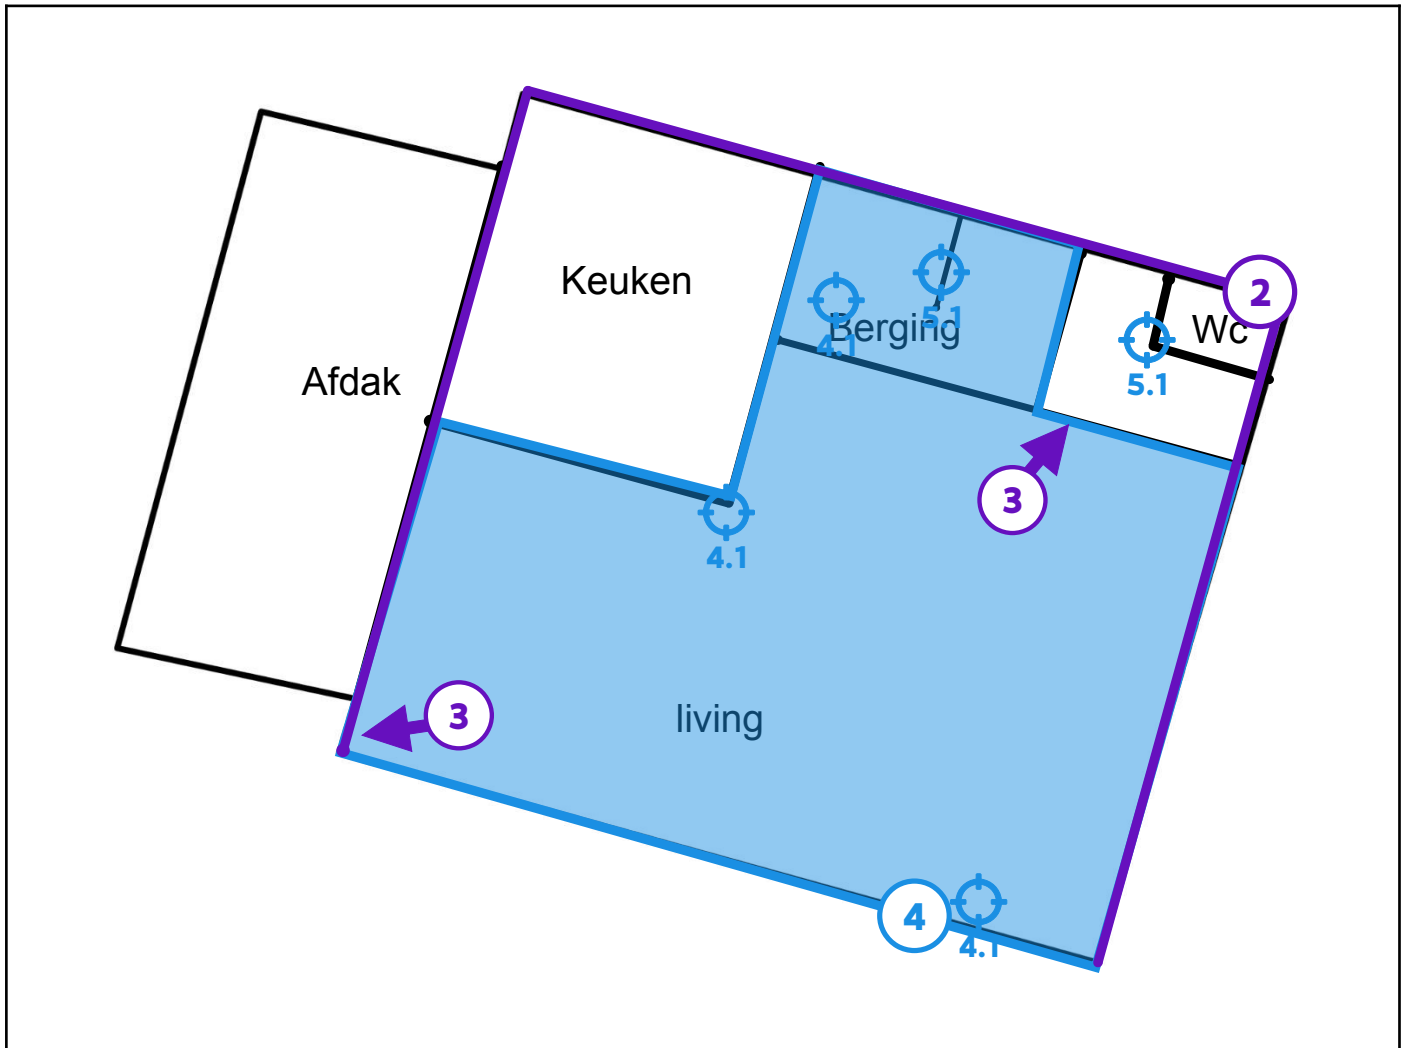
Plan 1.1: Woning plan gelijkvloers

Beschrijving	Type	Actie
2. Natuursteen vensterbanken in woning	Advies	-
3. Accumulatoren	Advies	-
4. Pleisterwerk plafond	Geen asbest	-
4.1 Code: ST02	Mengmonster	-
5. Pleisterwerk wanden	Geen asbest	-
5.1 Code: ST01	Mengmonster	-

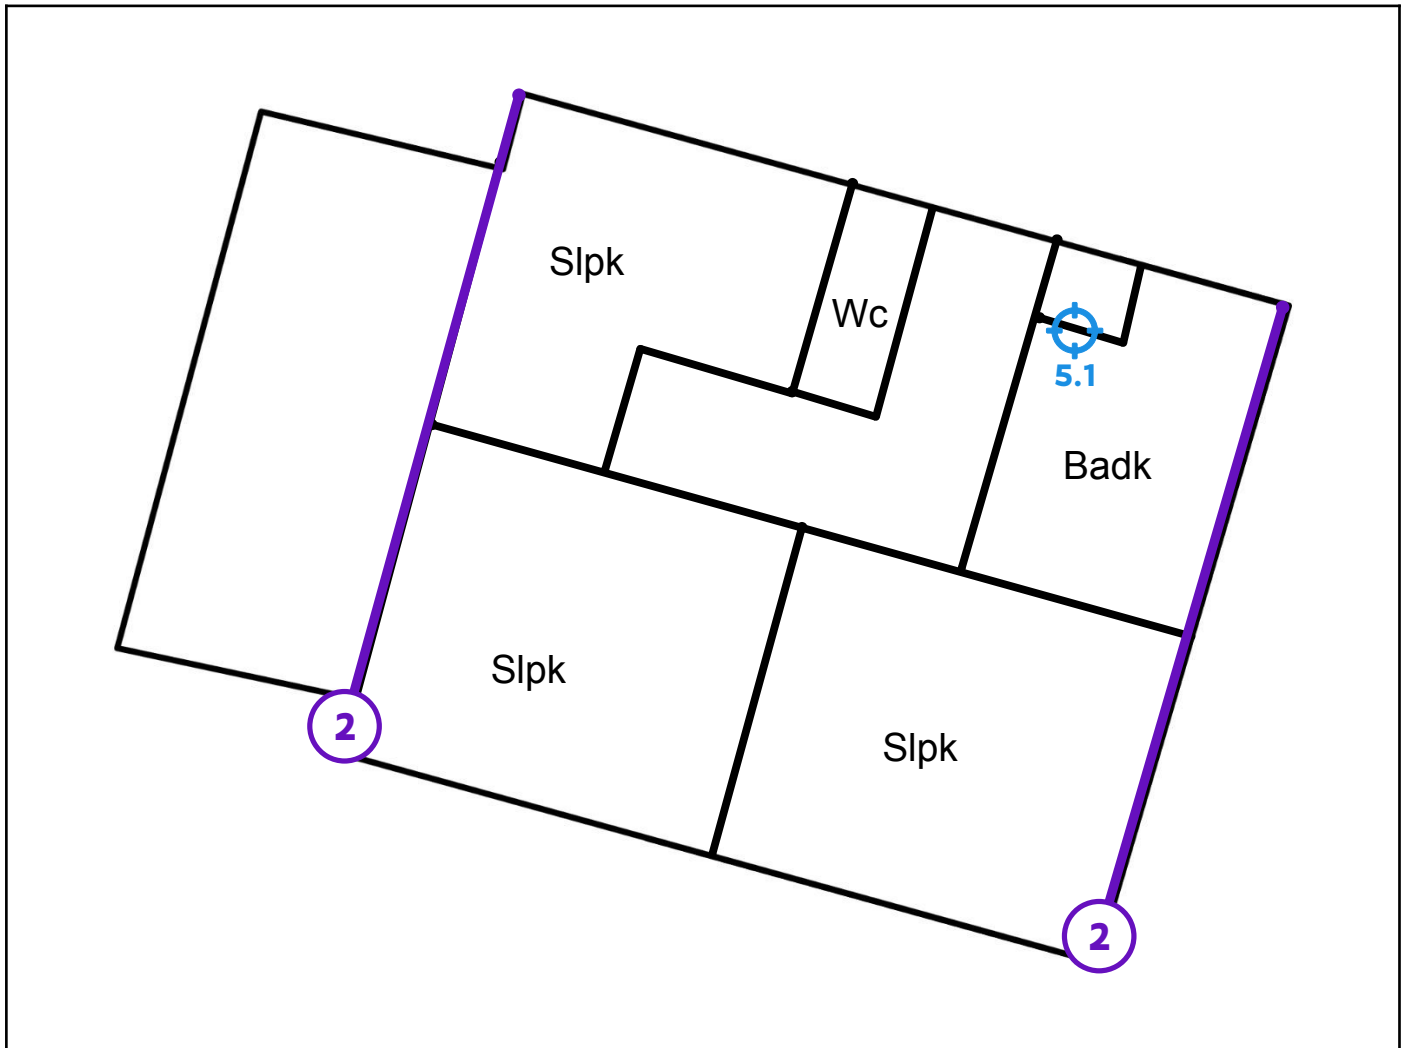
Plan 1.2: Woning plan 1ste verdiep

Beschrijving	Type	Actie
2. Natuursteen vensterbanken in woning	Advies	-
5. Pleisterwerk wanden	Geen asbest	-
5.1 Code: ST01	Mengmonster	-

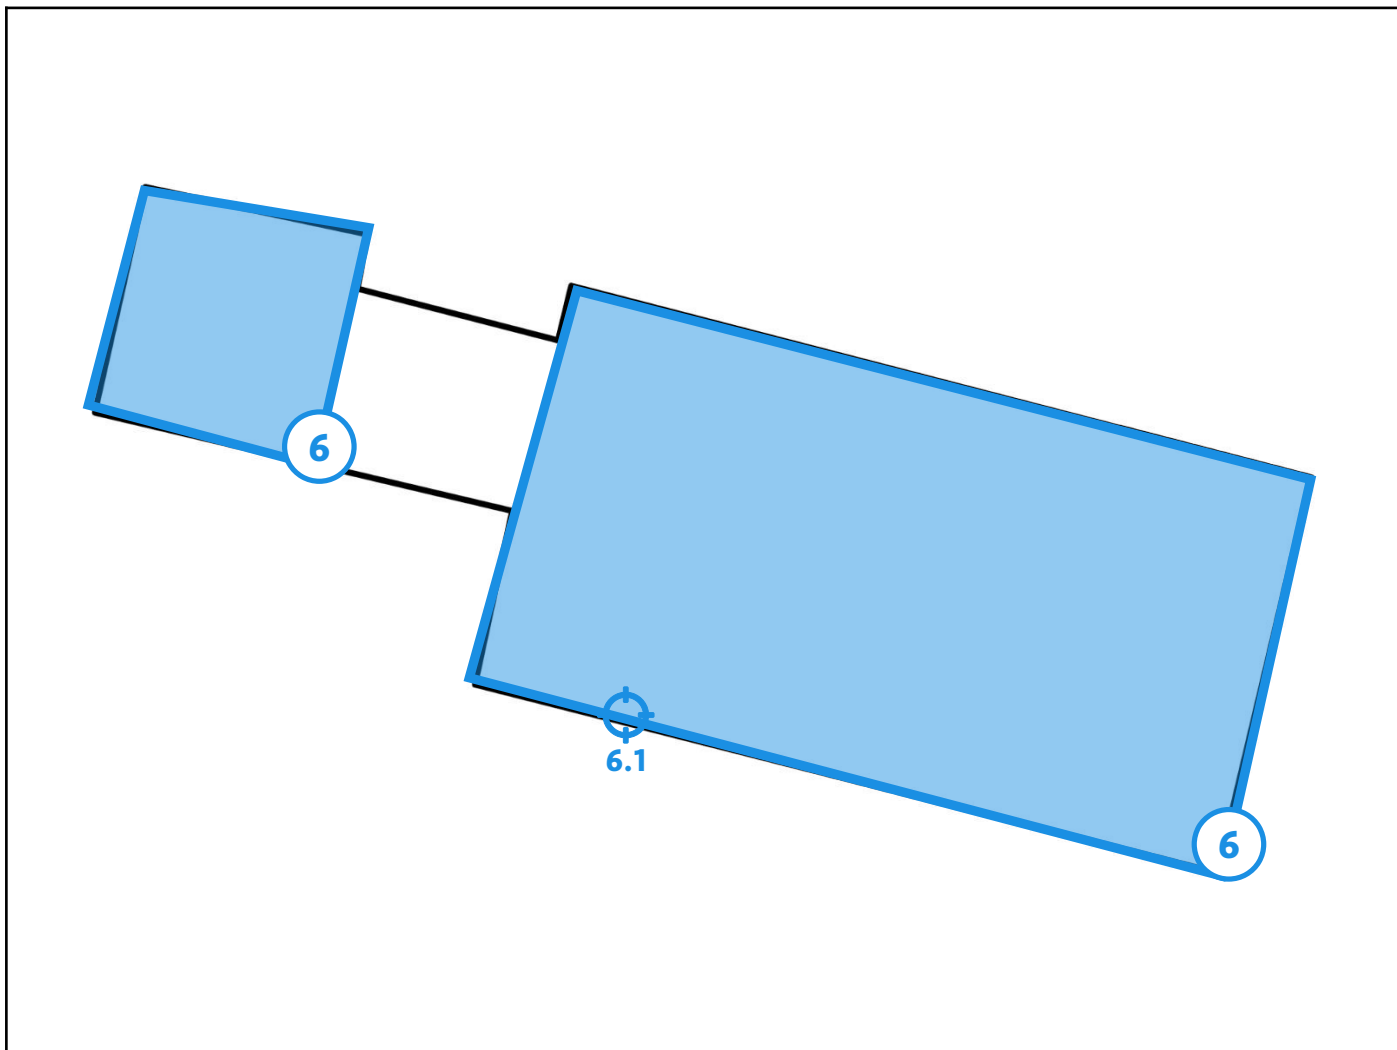
Plan 2.2: Garage + tuinhuis plan dak

Beschrijving	Type	Actie
6. Bitumen onderdak	Geen asbest	-
6.1 Code: ST03	Puntmonster	-
