Asbestinventarisatetest

Peperstraat 14, 9230 Wetteren

Attestnummer : 20241109-000121.000

Uitgegeven op : 09.11.2024

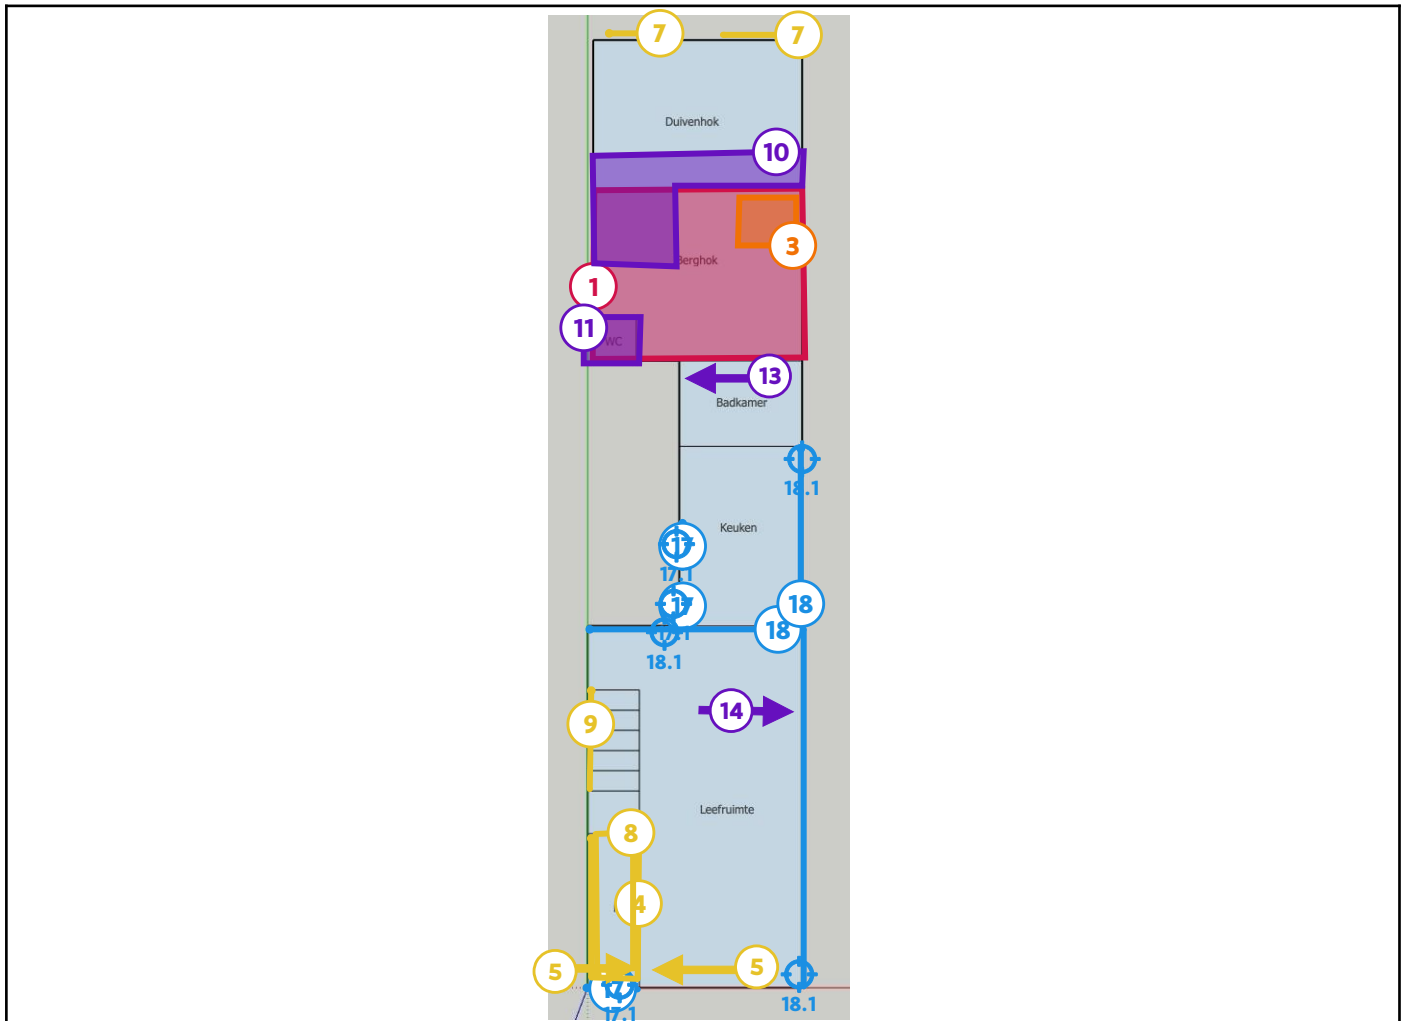
Plan 1.1: Grondplan GLVL

Beschrijving	Type	Actie
1. Asbestcement golfplaten berghok	Asbestmateriaal	Dringend verwijderen
3. Menuiserie plaat berghok	Asbestmateriaal	Verwijderen
4. Asbestcement platen bovenste helft inkomhal	Asbestmateriaal	Zorgvuldig beheren
5. Elektrisch materiaal van bakeliet	Asbestmateriaal	Zorgvuldig beheren
7. Asbestcement platen als bodem duivenkooien	Asbestmateriaal	Zorgvuldig beheren
8. Asbestcement als houten lambrisering inkomhal	Asbestmateriaal	Zorgvuldig beheren

9. Menuiserie platen als binnenafwerking aan trap	Asbestmateriaal	Zorgvuldig beheren
10. Veel materiaal/stock	Beperking	-
11. Buitentoilet niet vast te stellen	Beperking	-
13. Badverwarmer niet-asbestverdacht	Advies	-
14. Koord in kachel niet-asbestverdacht	Advies	-
17. Mastiek houten ramen	Geen asbest	-
17.1 Code: MM02	Mengmonster	-
18. Pleister muren traphal + keuken + leefruimte	Geen asbest	-
18.1 Code: MM01	Mengmonster	-

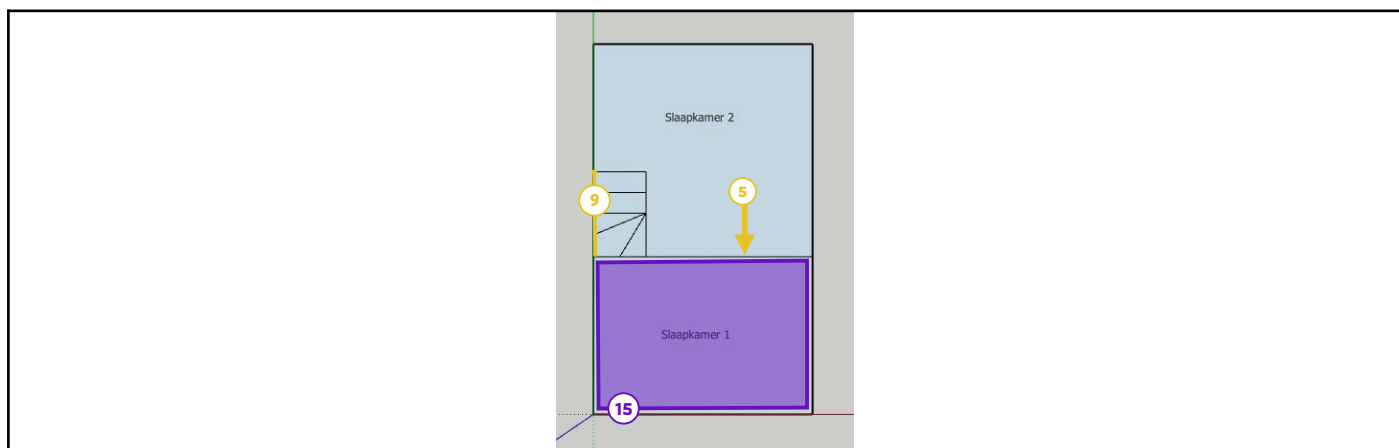
Plan 1.2: Grondplan V+1

Beschrijving	Type	Actie
5. Elektrisch materiaal van bakeliet	Asbestmateriaal	Zorgvuldig beheren
9. Menuiserie platen als binnenaafwerking aan trap	Asbestmateriaal	Zorgvuldig beheren
15. Vinylvloer slaapkamer niet-asbestverdacht	Advies	-

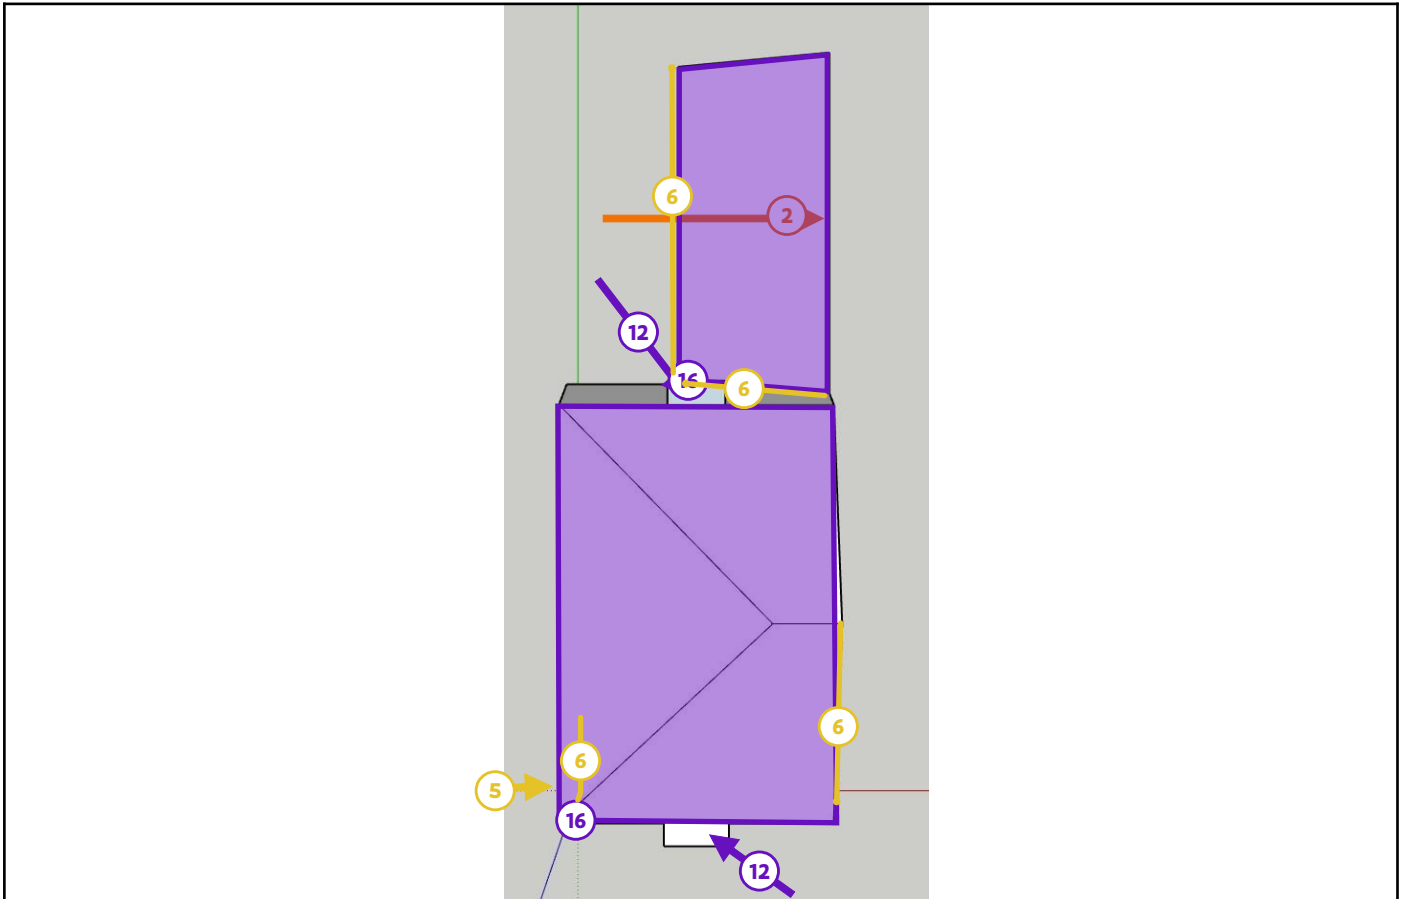
Plan 1.4: Plan DAK

Beschrijving	Type	Actie
2. Asbestcement schouwpijp	Asbestmateriaal	Verwijderen
5. Elektrisch materiaal van bakeliet	Asbestmateriaal	Zorgvuldig beheren
6. Roofing dakaansluitingen	Asbestmateriaal	Zorgvuldig beheren
12. Platte daken dakkapellen niet vast te stellen	Beperking	-
16. Onderdak niet-asbestverdacht	Advies	-

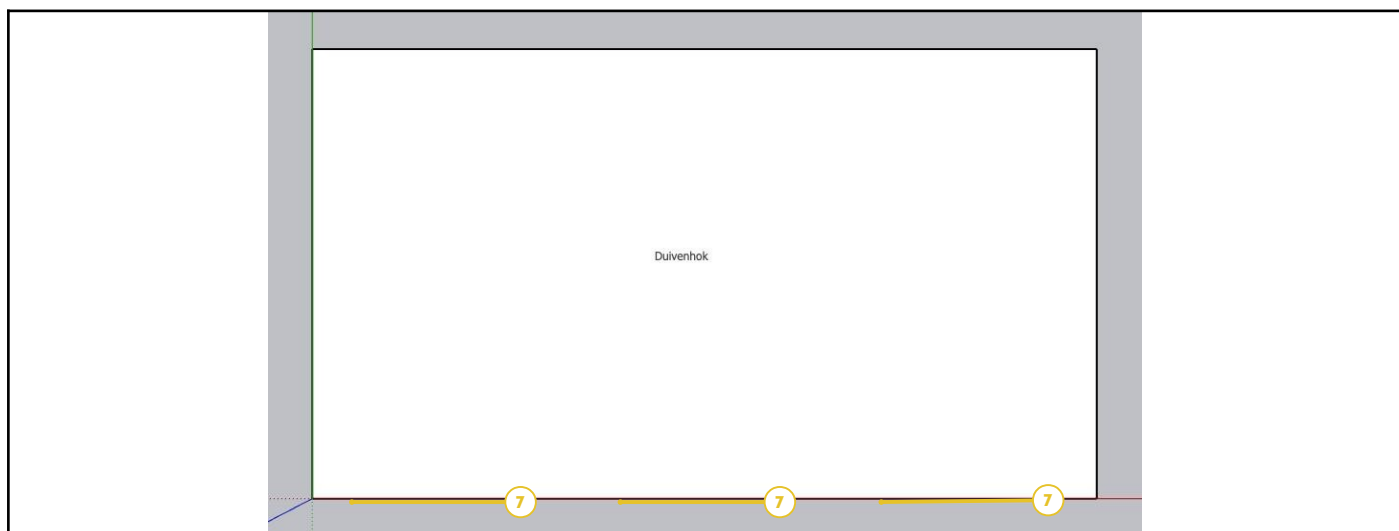
Plan 2.1: Grondplan DUIVENHOK TUIN

Beschrijving	Type	Actie
7. Asbestcement platen als bodem duivenkooien	Asbestmateriaal	Zorgvuldig beheren
