# Asbestinventarisatattest

Spoorwegstraat 50, 9420 Erpe-Mere

Attestnummer : 20260901-000117.000

Uitgegeven op : 01.09.2026

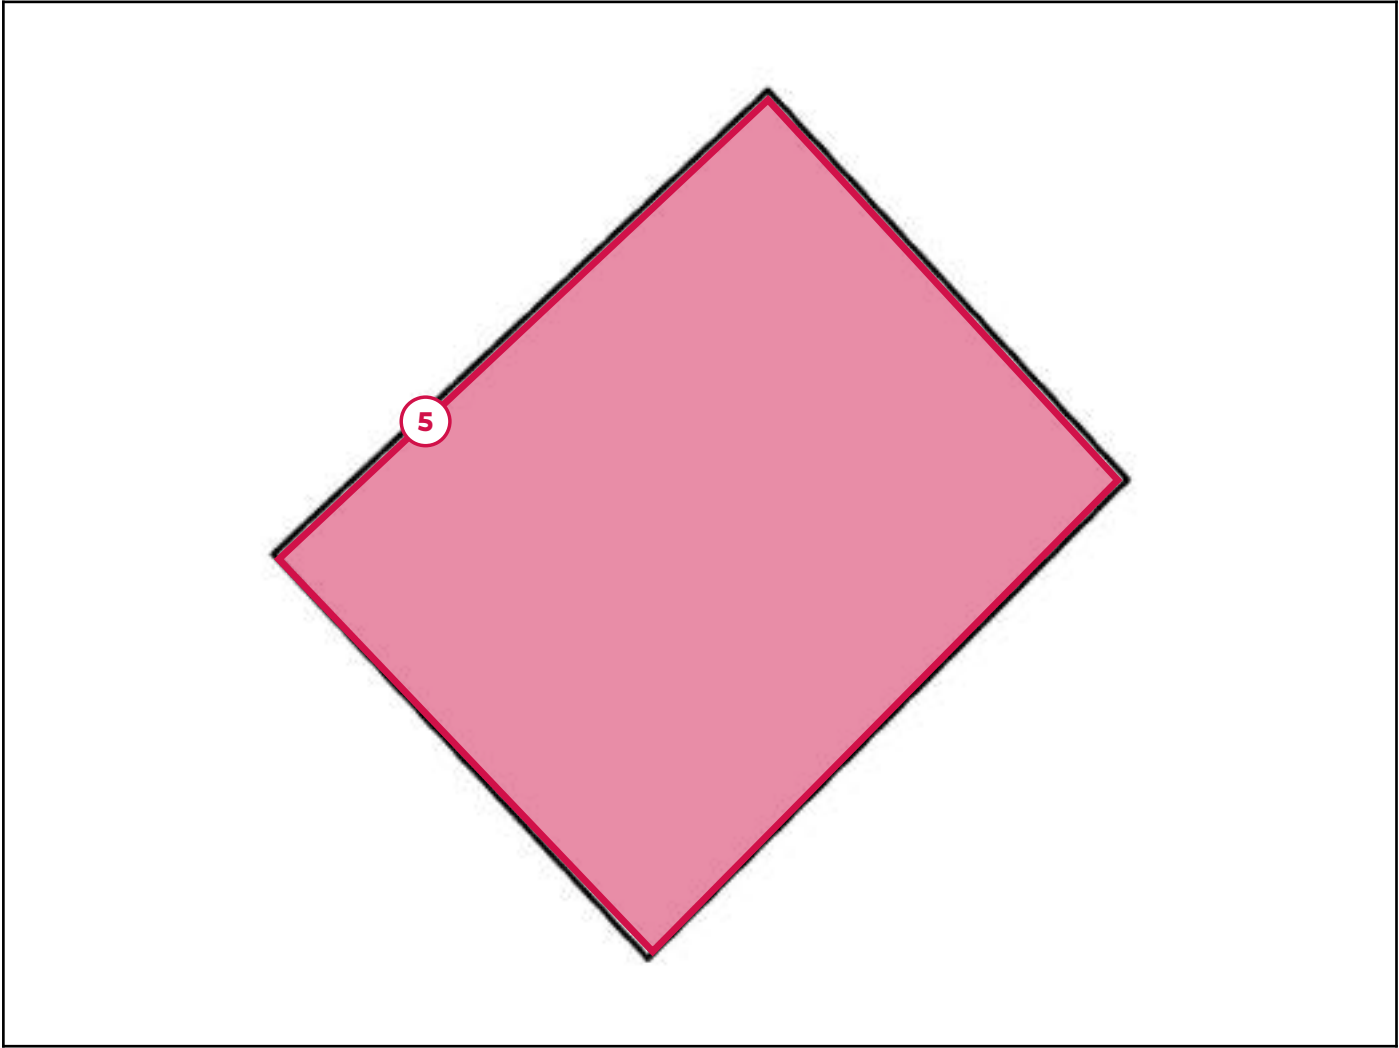
### Plan 3.1: Duivenhok 2 plan

| Beschrijving | Type | Actie |
|---|---|---|
| 5. Golfplaten op bijgebouwen | Asbestmateriaal | Dringend verwijderen |

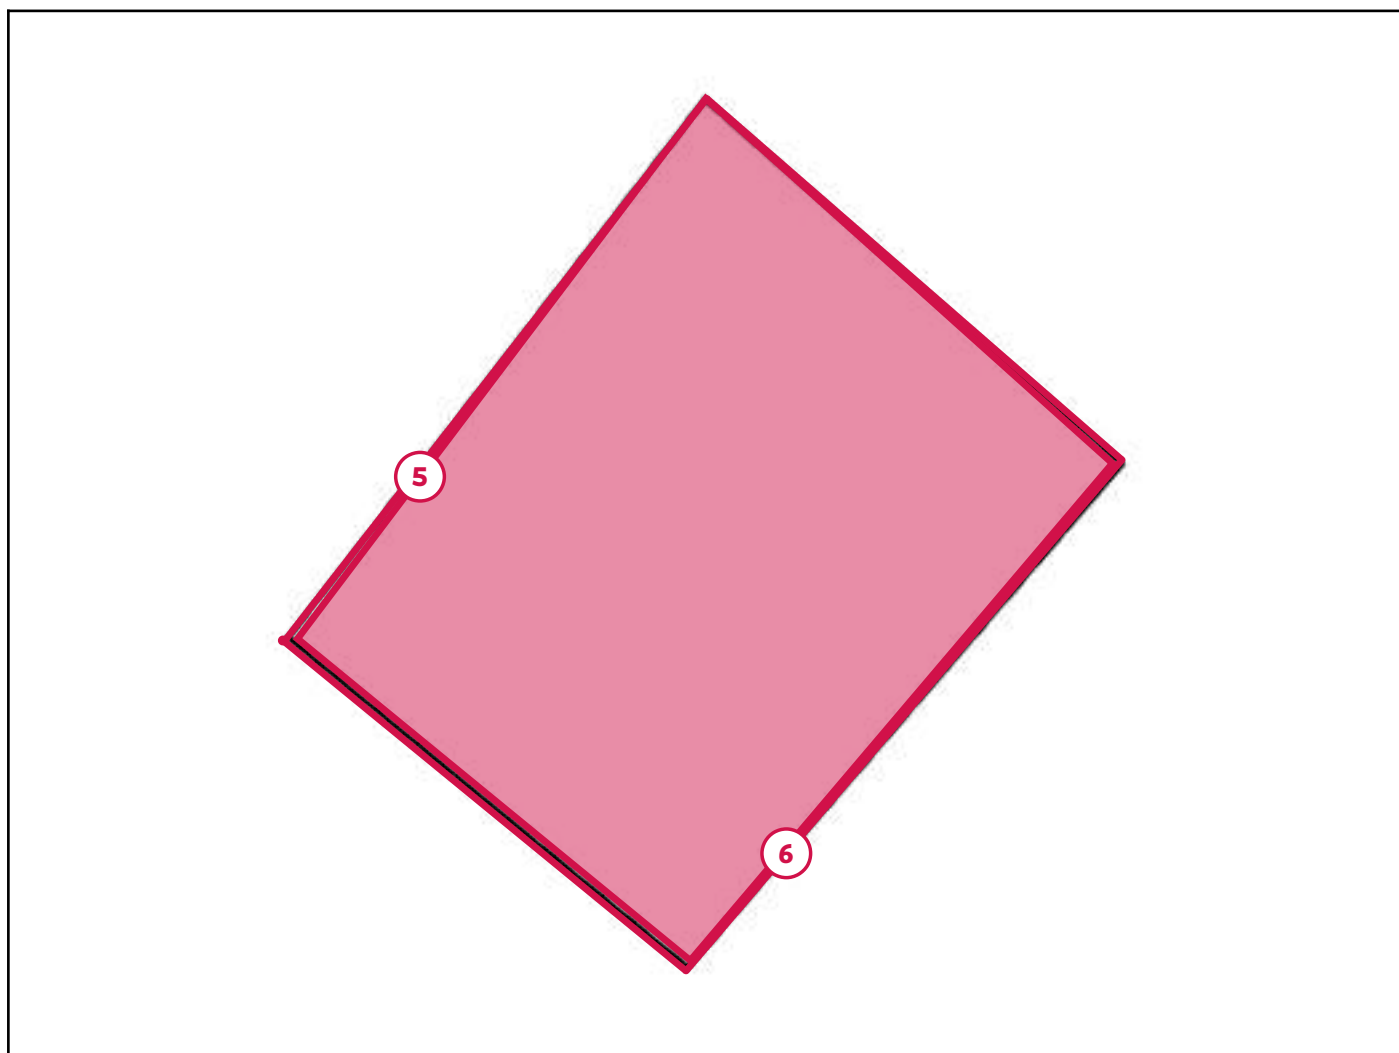
## Plan 6.1: Konijnenhok plan

| Beschrijving | Type | Actie |
|---|---|---|
| 6. Cementplaten wanden konijnenhok | Asbestmateriaal | Dringend verwijderen |

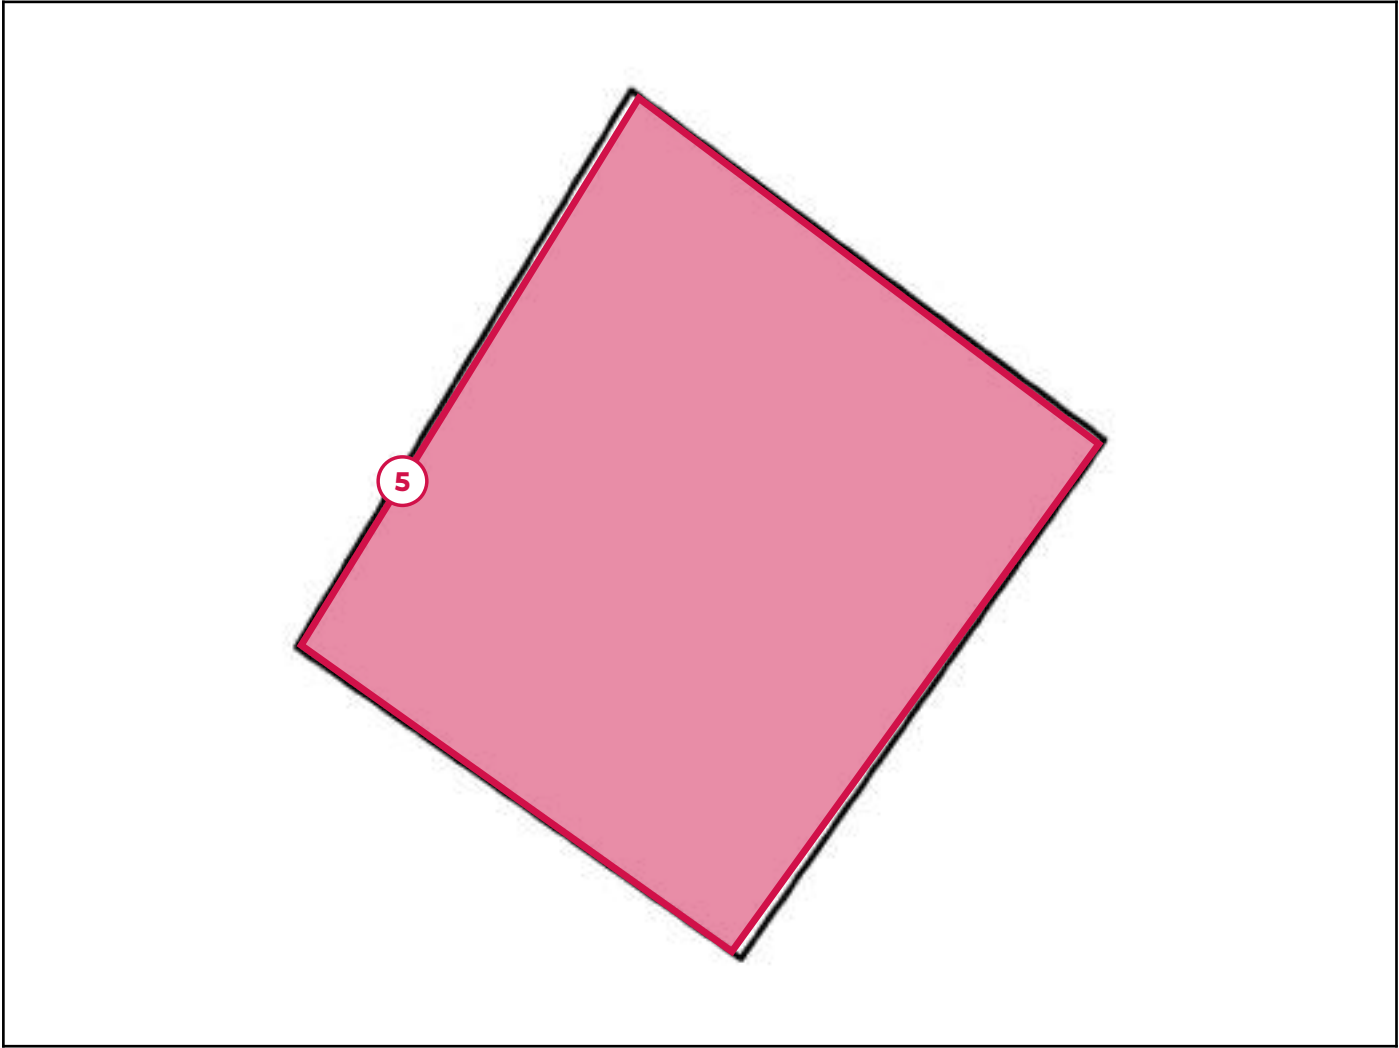
# Plan 7.1: Kippenhok plan

| Beschrijving | Type | Actie |
|---|---|---|
| 5. Golfplaten op bijgebouwen | Asbestmateriaal | Dringend verwijderen |

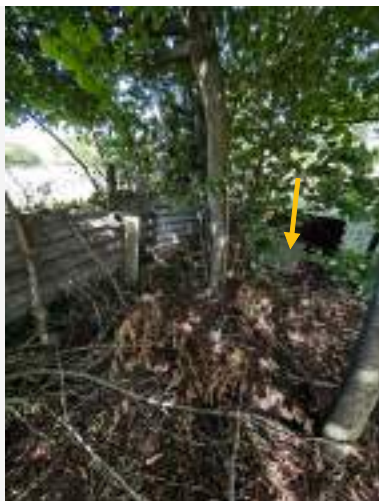
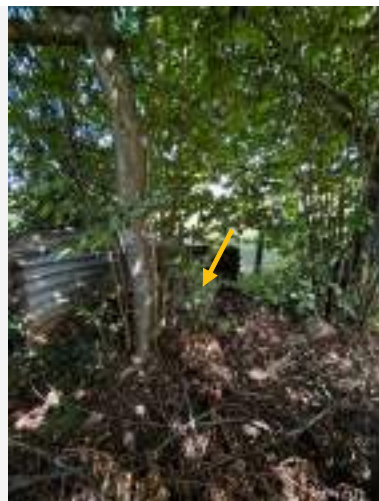
## Fiche 3: Afval cementplaten achteraan in de tuin

Asbestmateriaal – afvalstof

Een zorgvuldige verwijdering van asbest betekent ook: Het materiaal fixeren (bijv. licht bevochtigen) om stofvorming te vermijden, asbest niet breken, zagen of beschadigen, werk steeds traag en voorzichtig om loskomen van vezels te voorkomen, vermijd het gebruik van elektrische gereedschappen, werk in een afgesloten ruimte zonder tocht of ventilatie die vezels kan verspreiden.

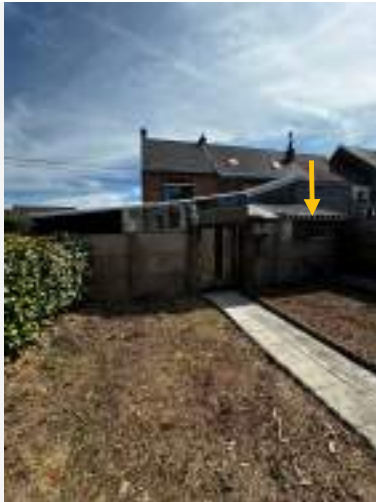
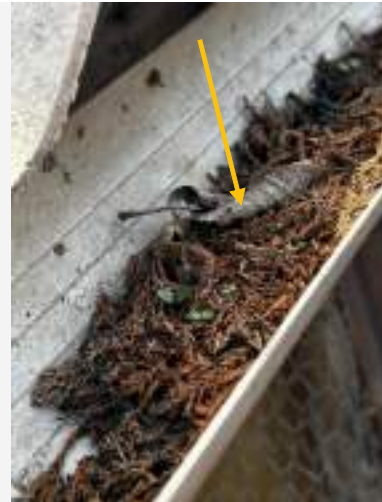
## Fiche 4: Slib in dakgoot tuinberging afkomstig golfplaten op berging

Asbestmateriaal – afvalstof

Een zorgvuldige verwijdering van asbest betekent ook: Het materiaal fixeren (bijv. licht bevochtigen) om stofvorming te vermijden, asbest niet breken, zagen of beschadigen, werk steeds traag en voorzichtig om loskomen van vezels te voorkomen, vermijd het gebruik van elektrische gereedschappen, werk in een afgesloten ruimte zonder tocht of ventilatie die vezels kan verspreiden.

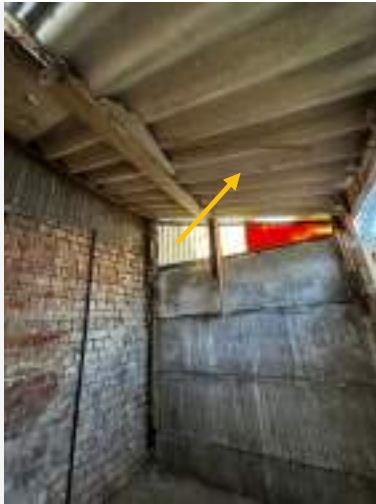
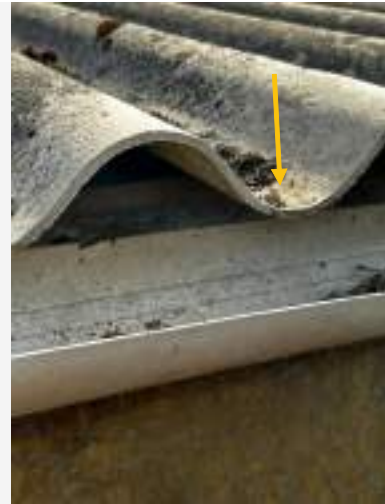
| Opmerking | De hoeveelheid is een indicatie en mag niet verder gebruikt worden als maatstaf. Het slib kan deeltjes bevatten afkomstig van de golfplaten. |

**Dringend verwijderen**

- Zorg voor een veilig beheer. Vermijd het beschadigen van het asbestmateriaal. Controleer de toestand jaarlijks op wijzigingen.
- Hemelwater dat afspoelt van asbestcement daken of gevels kan asbestdeeltjes bevatten. Gebruik het enkel voor gesloten circuits (bv. spoelen toiletten). Reinig na het vervangen van het dak of de gevel de dakgoten en regenwaterput of -ton om asbesthoudend sediment of slib te verwijderen
- Voer bijkomende staalname(s) uit.

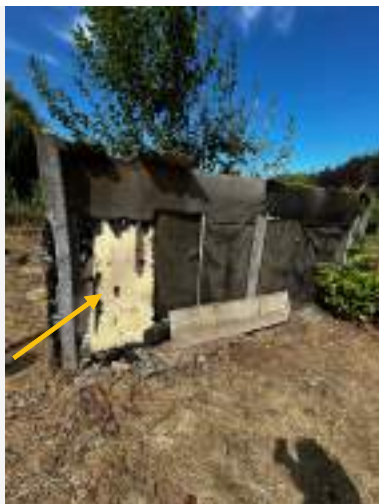
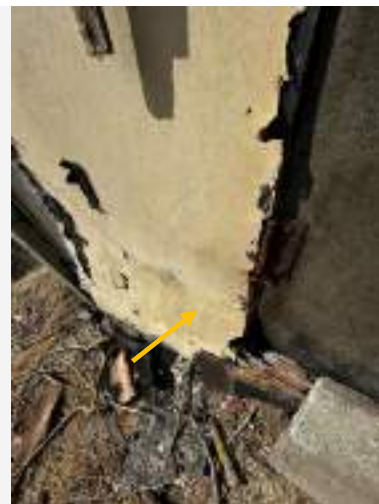
| Eindbeoordeling materiaalrisico | Hoog materiaalrisico en/of hoge kans op vezelvrijgave |

| Toestand van het materiaal | Matig beschadigd, matig verweerd |

| Opmerking | Er zijn op verschillende plaatsen golfplaten aanwezig. Zo zijn er golfplaten op de drie duivenhokken, op het kippenhok en op het konijnenhok. Daarnaast is de opslag van de woning ook voorzien van golfplaten. De hoeveelheid is louter een indicatie. Geen maatstaf voor heffingen. |

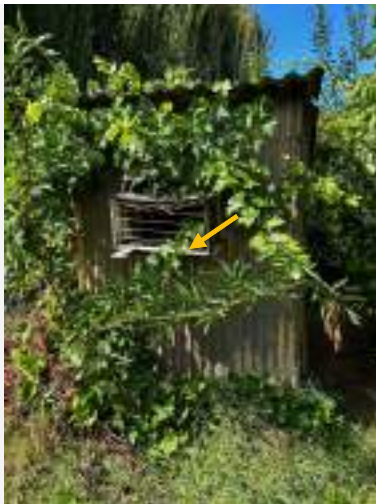
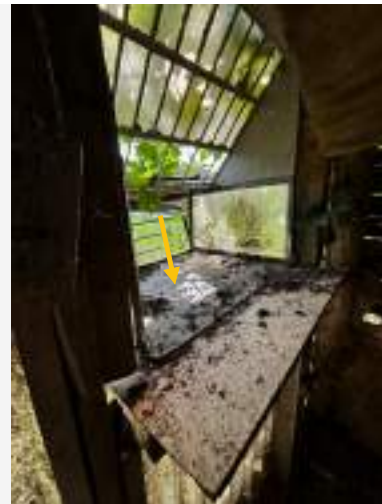
| Opmerking | <p>Er zijn golfplaten aanwezig als scheidingsmuur op de perceelsgrens.</p> <p>De vermelde oppervlaktes, diktes en volumes betreffen een beredeneerde schatting. Er worden geen rechten verleend aan deze oppervlaktes/diktes/volumes.</p> |

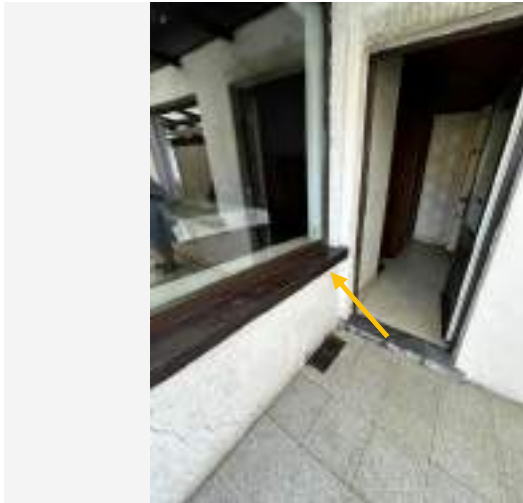
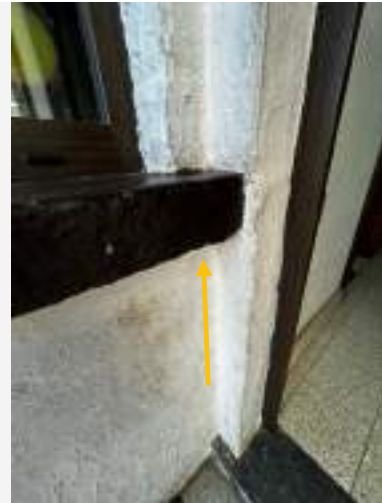
Geen asbest

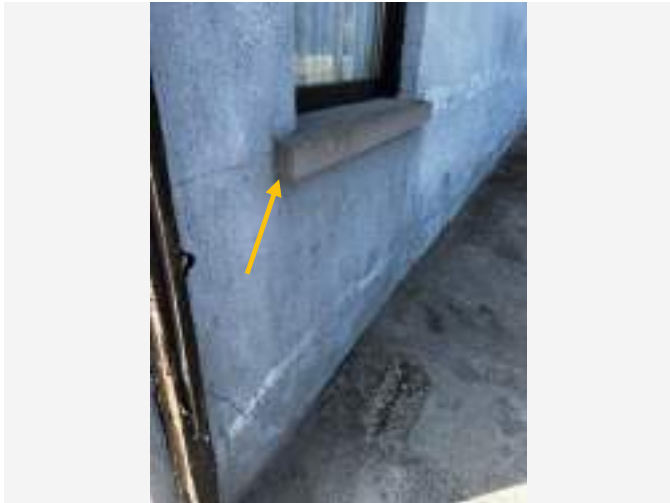
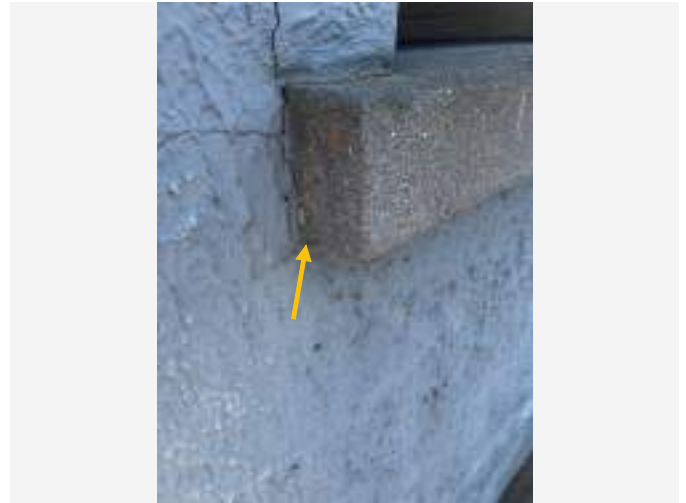
## Fiche 15: Cementage buitengevel

Geen asbest

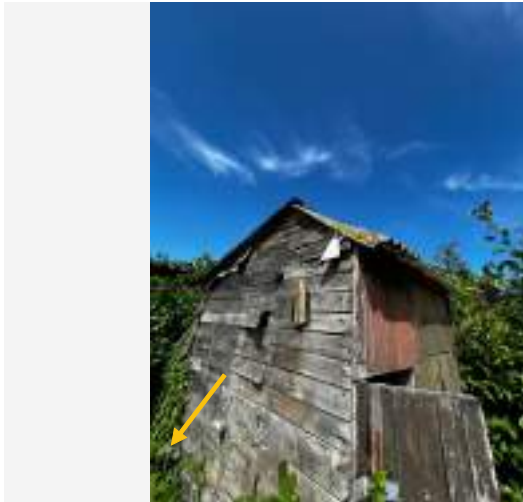
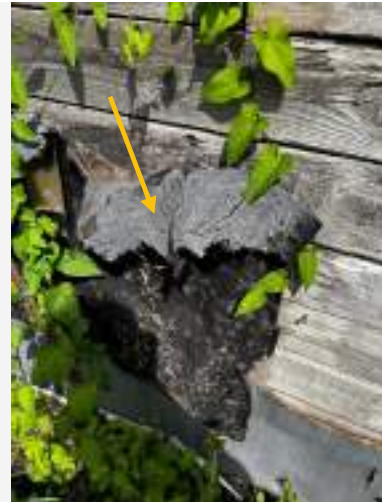
## Fiche 16: Roofing tegen de wanden van de duivenhokken

Geen asbest

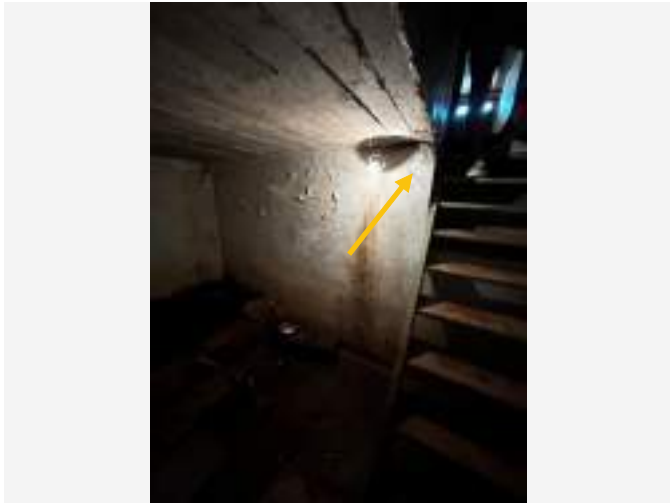
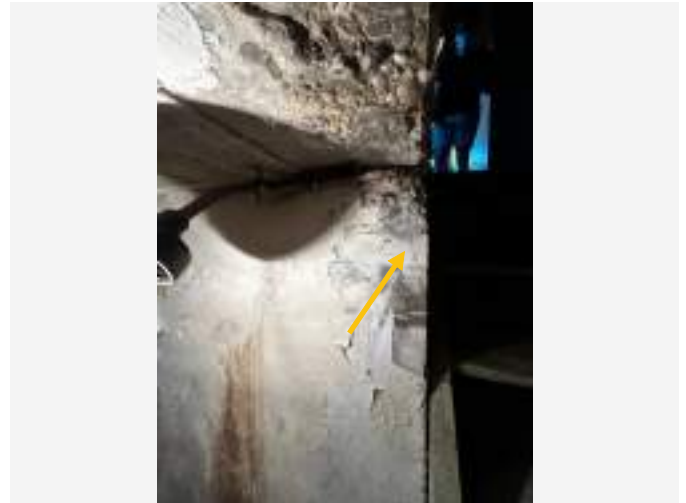
## Fiche 17: Cementage kelder

Geen asbest

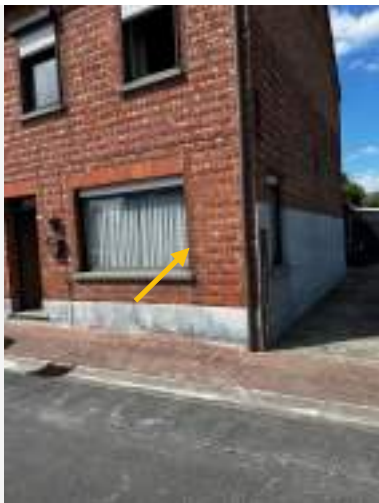
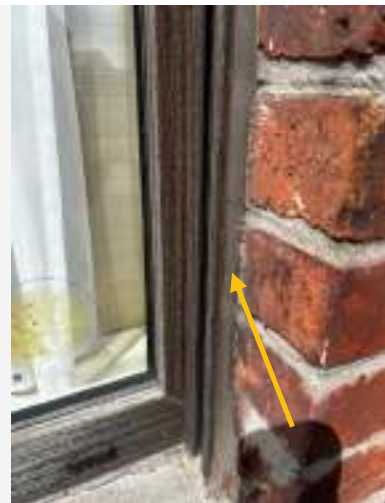
## Fiche 23: Geen verdacht afdichtingsmateriaal (mastiek, kit,...) aan schrijnwerk

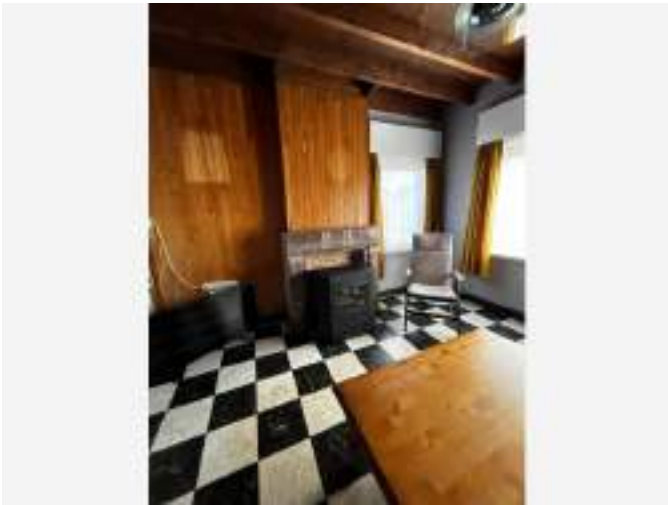
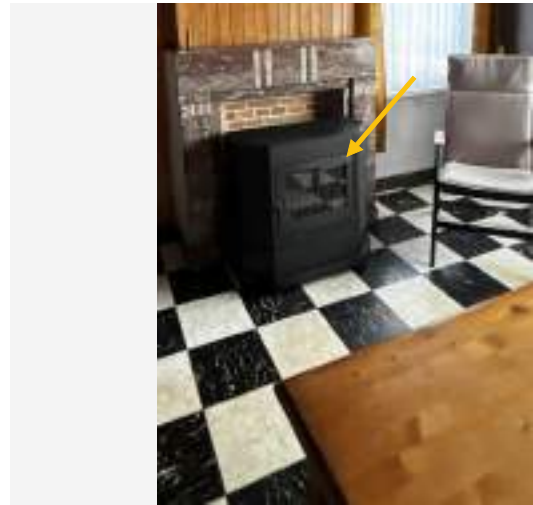
## Fiche 24: Nieuwe mazoutkachel - geen risicobouwjaar - geen verdachte materialen

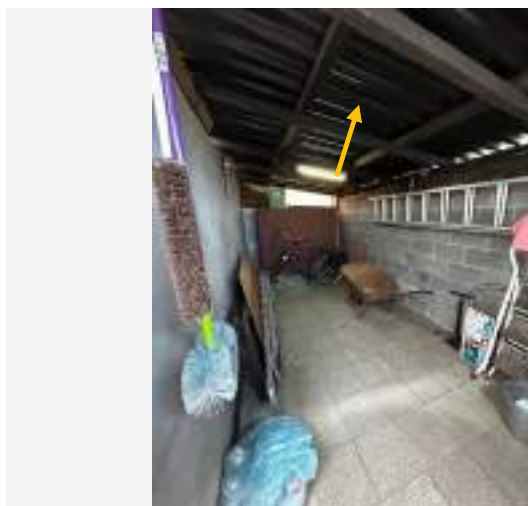
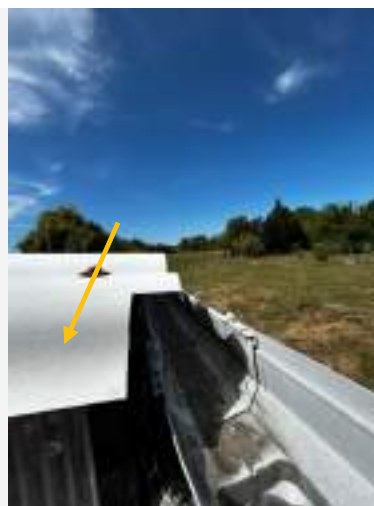
## Fiche 27: Dakbedekking - plastic

| Beschrijving | Notitie | Terug te vinden op plannen |
|---|---|---|
| Fiche 27: Dakbedekking - plastiek | Er is een plastieken dak aanwezig. Deze toepassing is niet asbestverdacht. | Plan 1.10: Grondplan dak |
