# Asbestinventarisatetest

Denderstraat 38/2, 9300 Aalst

Attestnummer : 20240903-000020.002

Uitgegeven op : 03.09.2024

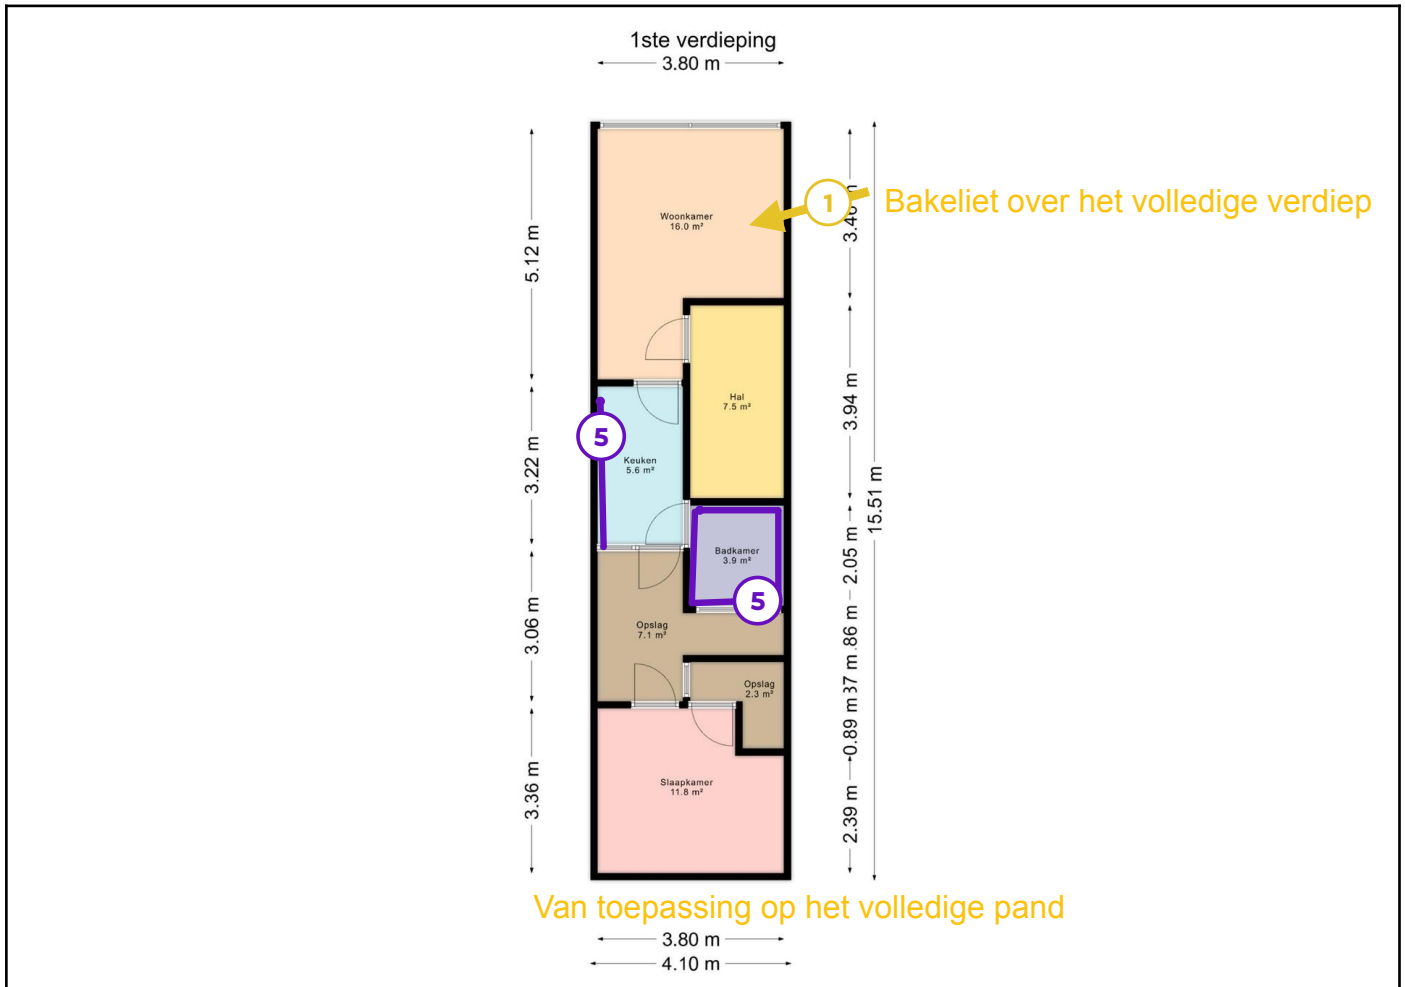
# Plan 1.1: Plan 1ste verdieping

Beschrijving	Type	Actie
1. Bakeliet - elektriciteit	Asbestmateriaal	Zorgvuldig beheren
2. Inspectie van het volledige pand	Beperking	-
5. Tegels verlijming keuken en badkamer	Advies	-

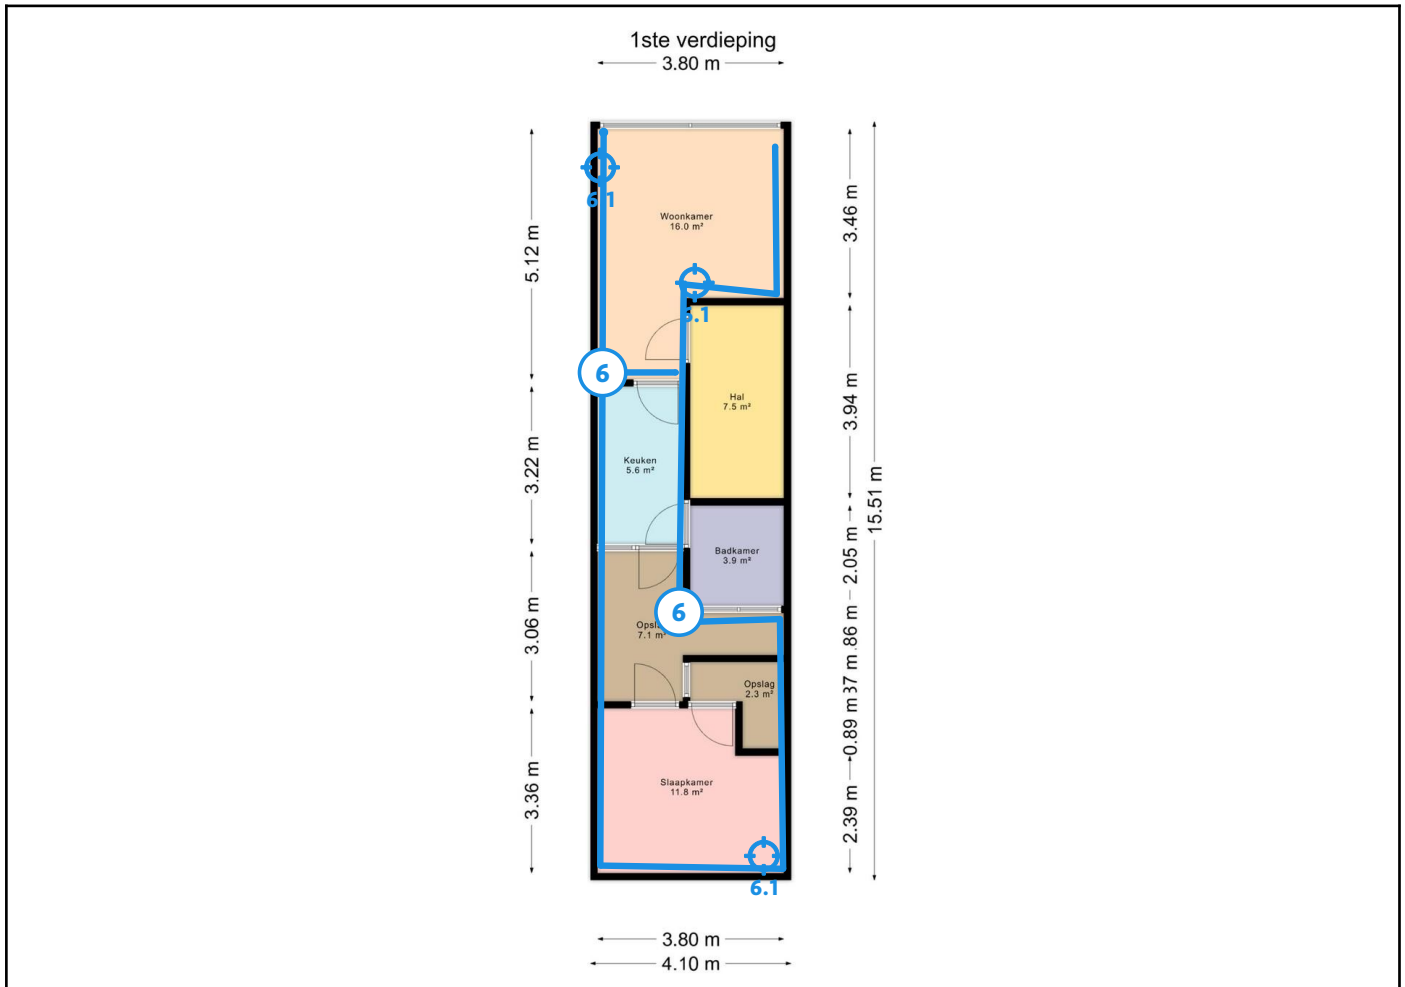
## Plan 1.2: Plan 1ste verdieping Muur

Beschrijving	Type	Actie
6. Pleisterwerk Muur	Geen asbest	-
6.1 Code: MM03	Mengmonster	-

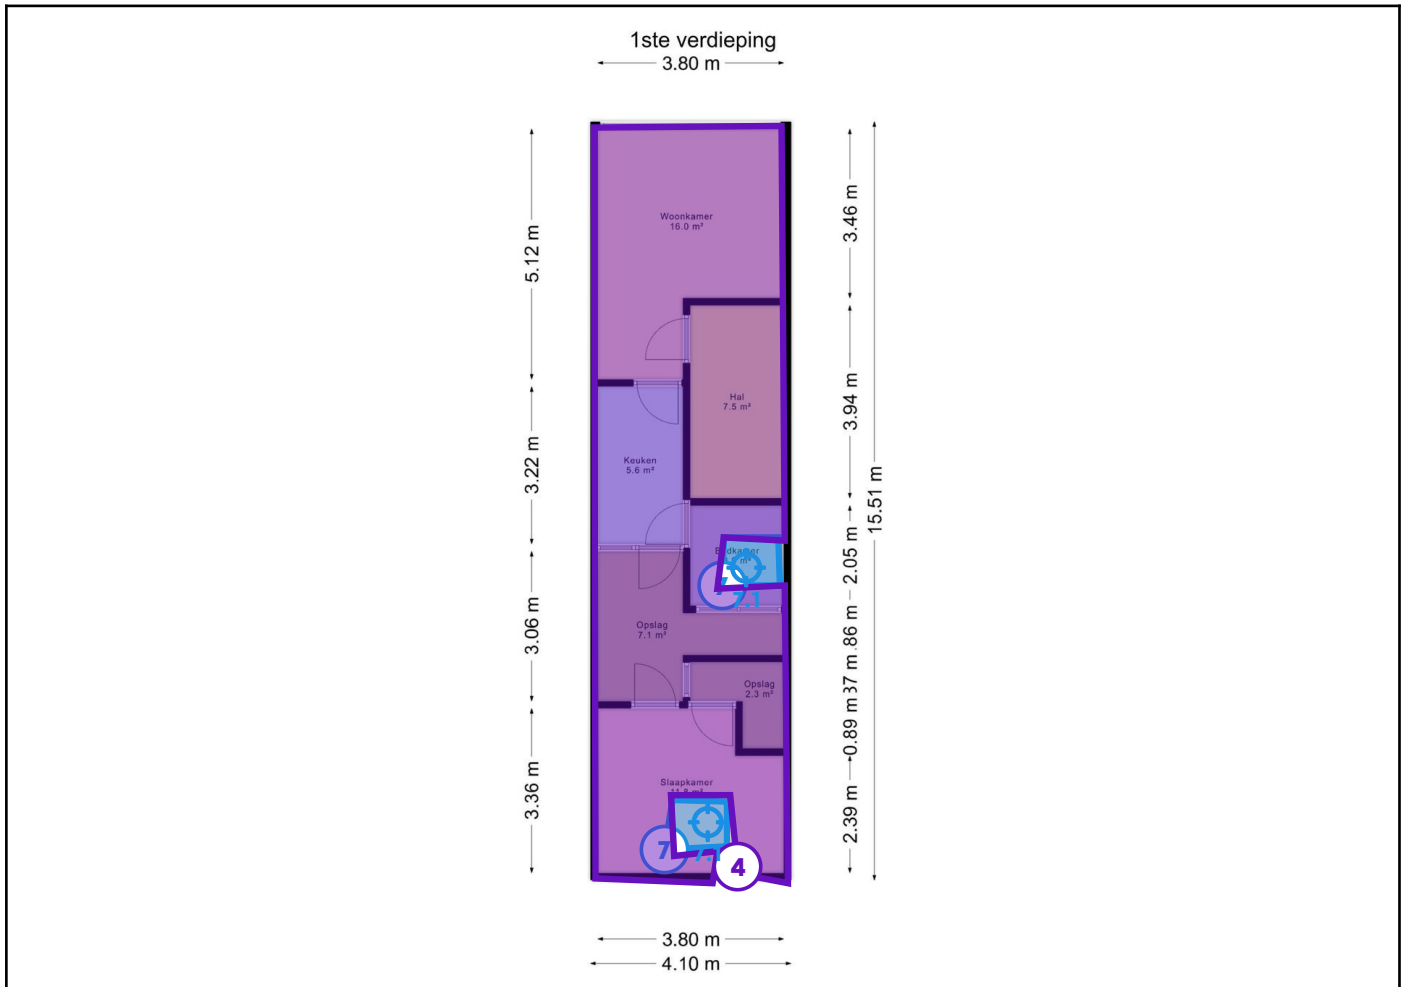
## Plan 1.3: Plan 1ste verdieping Plafond

Beschrijving	Type	Actie
4. afwerking plafond ander materiaal	Advies	-
7. Pleisterwerk Plafond	Geen asbest	-
7.1 Code: MM04	Mengmonster	-

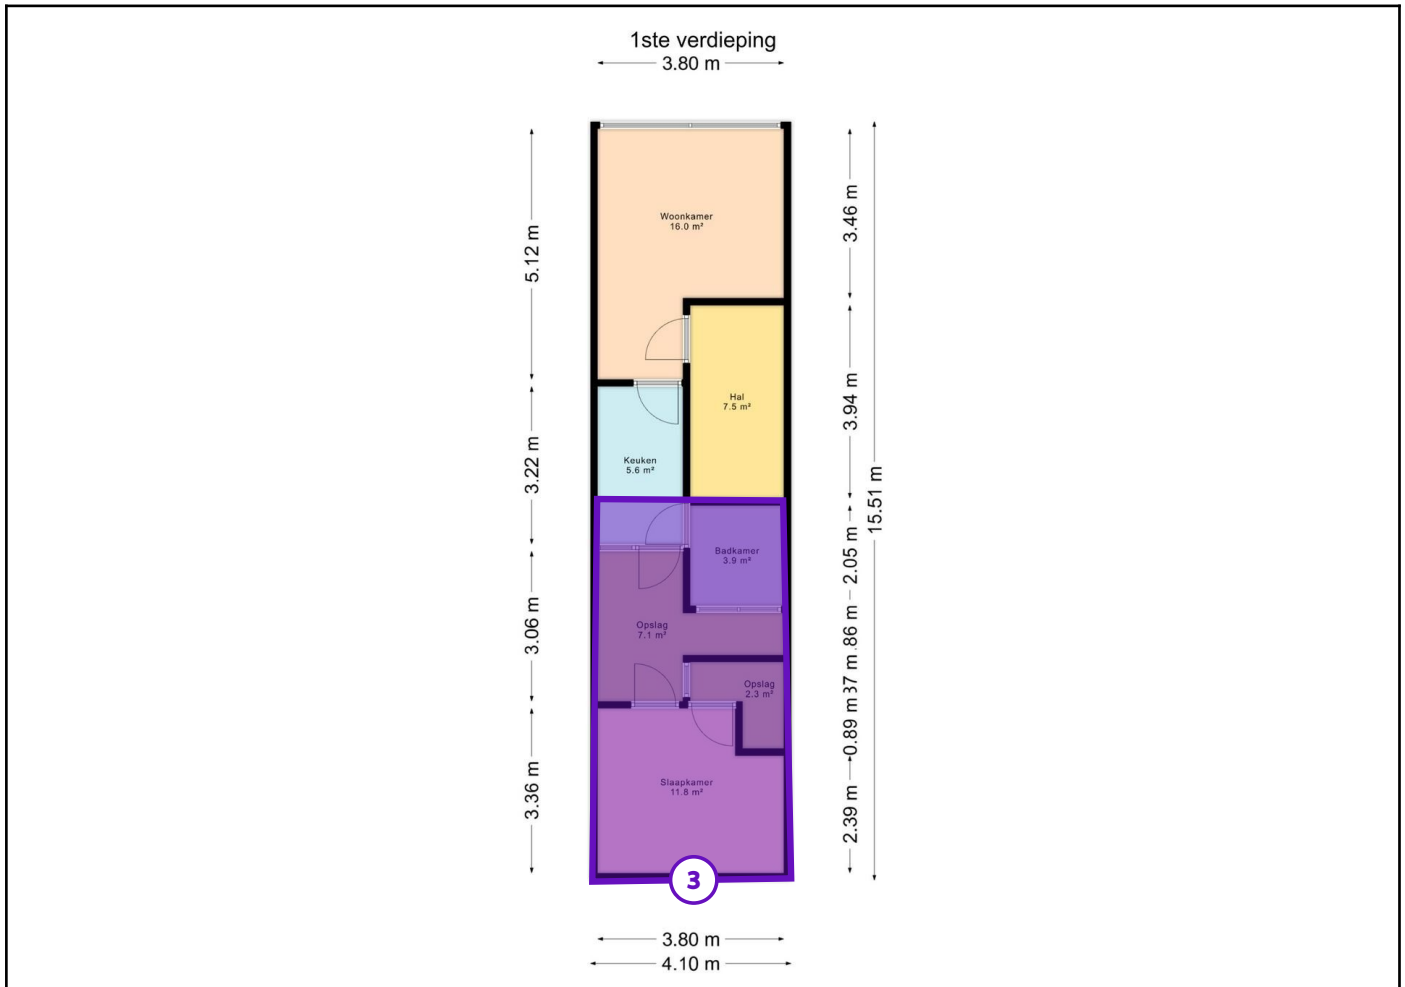
## Plan 1.4: Plan 1ste verdieping - dak

Beschrijving	Type	Actie
3. Gemene delen platdak	Advies	-
