Asbestinventarisatetest

Dirk Martensstraat 97, 9300 Aalst

Attestnummer : 20250915-000110.000

Uitgegeven op : 15.09.2025

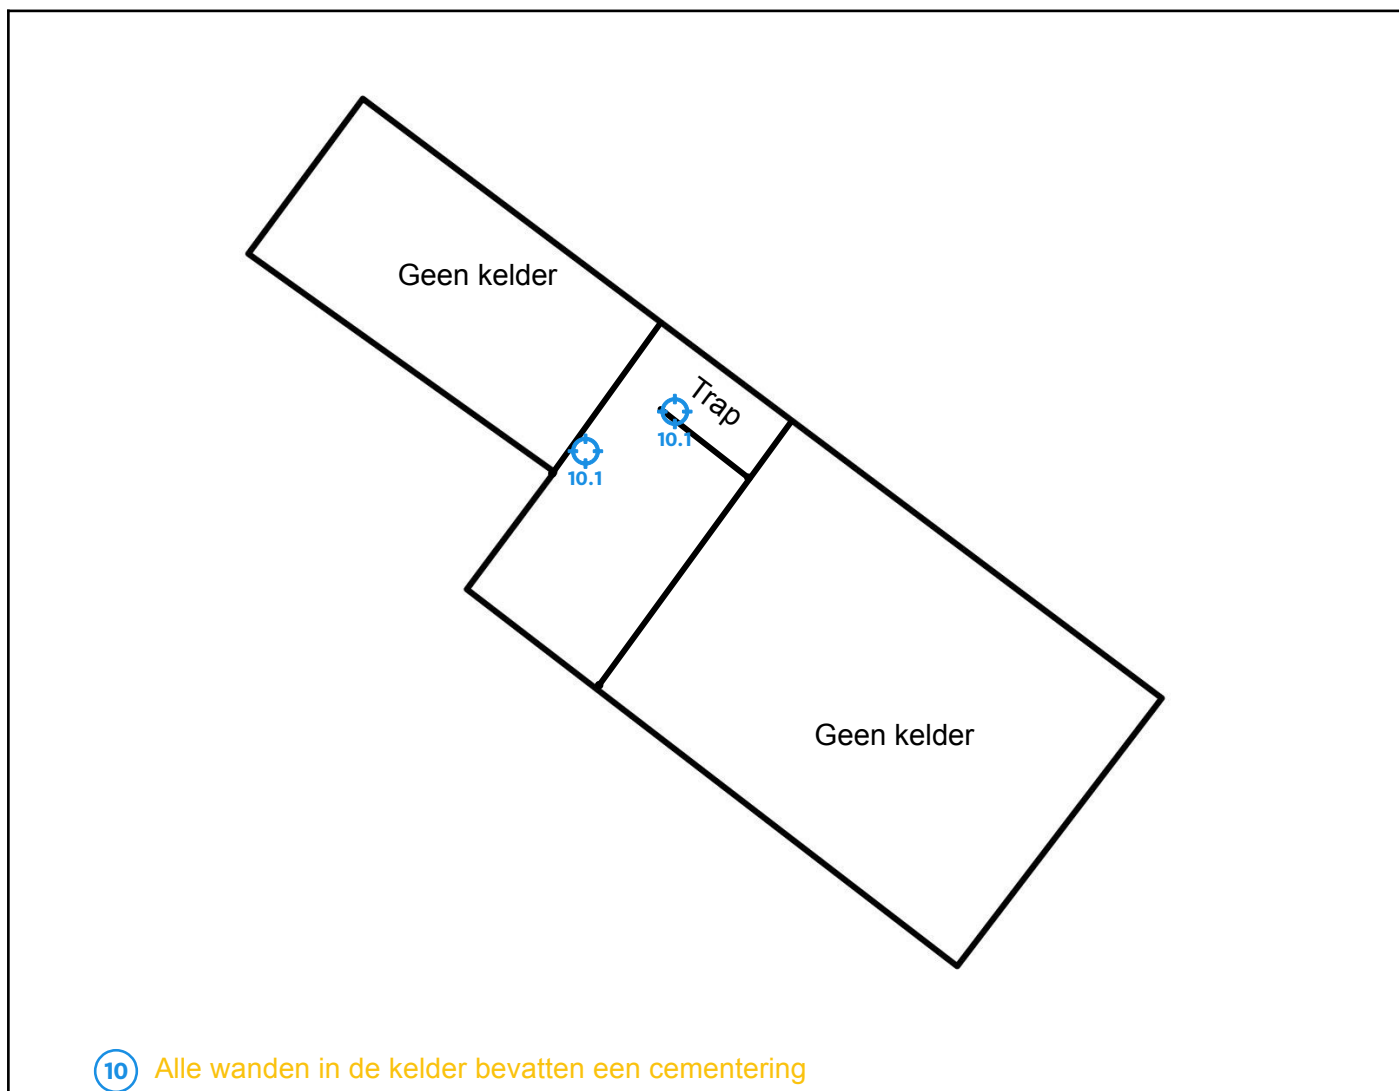
Plan 1.1: Kelder

Beschrijving	Type	Actie
10. Cementering wanden kelder	Geen asbest	-
10.1 Code: 97.-1.1	Mengmonster	-

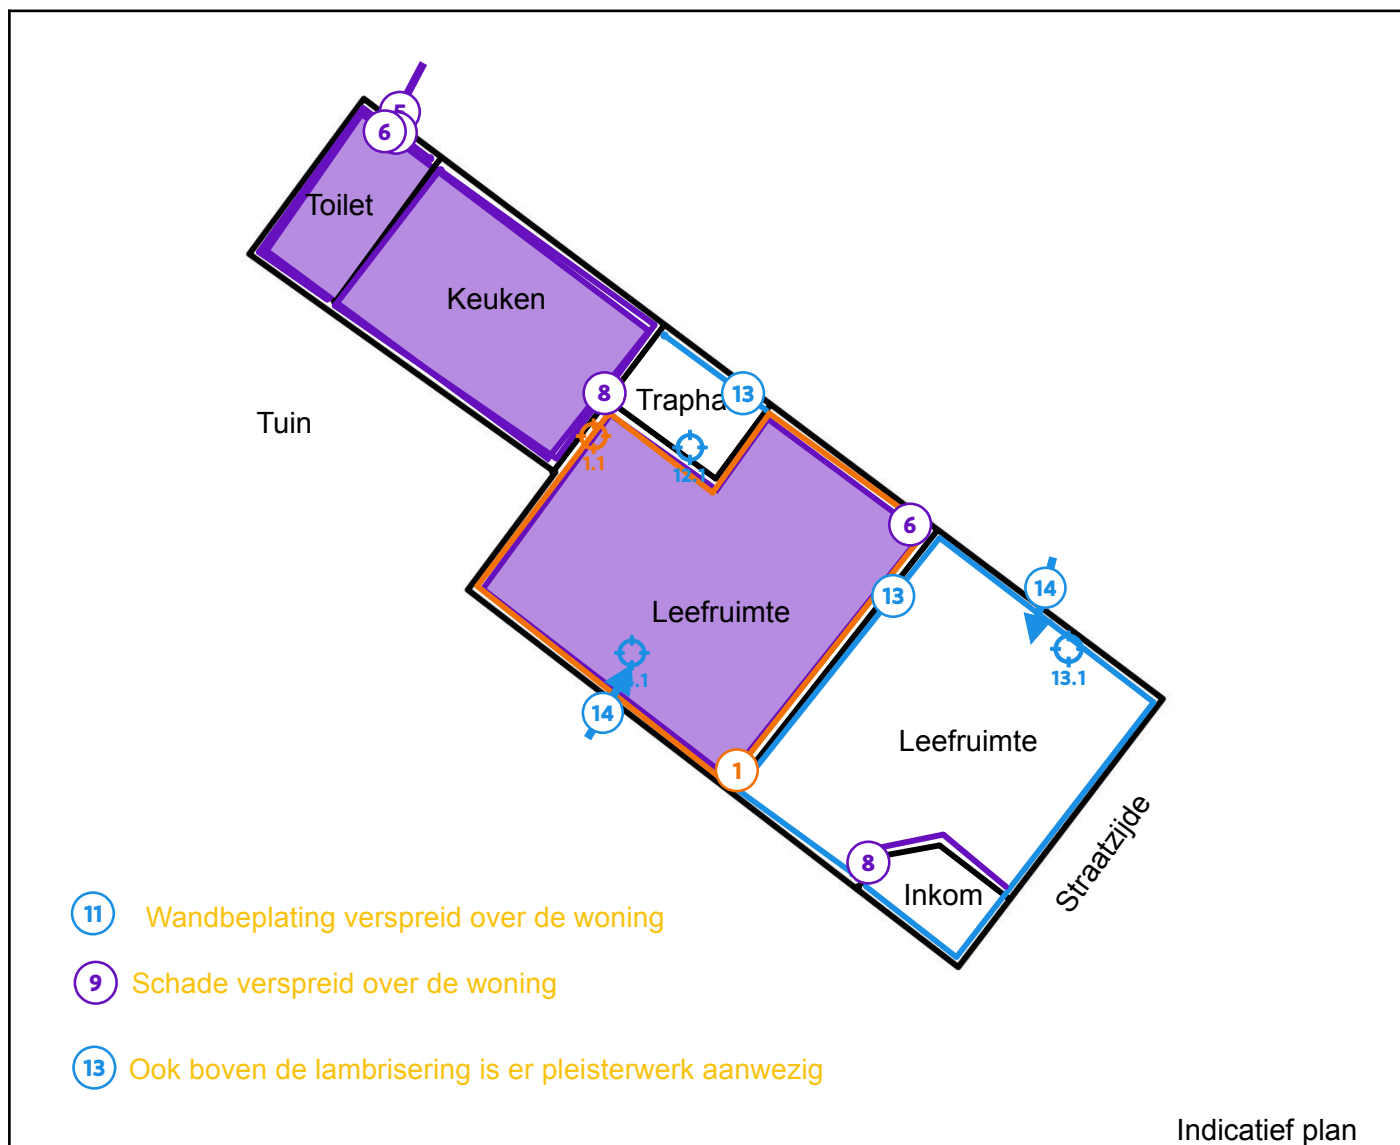
Plan 1.2: Gelijkvloers

Beschrijving	Type	Actie
1. Lambrisering leefruimte	Asbestmateriaal	Verwijderen
1.1 Code: 97.0.3	Puntmonster	-
5. Sanitaire installatie	Advies	-
6. Afwerking plafonds met niet-asbestverdachte materialen	Advies	-

8. Afwerking wanden met niet-asbestverdachte materialen	Advies	-
9. Reeds beschadigde materialen	Advies	-
11. Wandbeplating	Geen asbest	-
12. Pleisterwerk plafonds	Geen asbest	-
12.1 Code: 97.0.2	Mengmonster	-
13. Pleisterwerk wanden	Geen asbest	-
13.1 Code: 97.0.1	Mengmonster	-
14. Bekleding schouw - zwarte steen	Geen asbest	-
14.1 Code: 97.0.5	Puntmonster	-

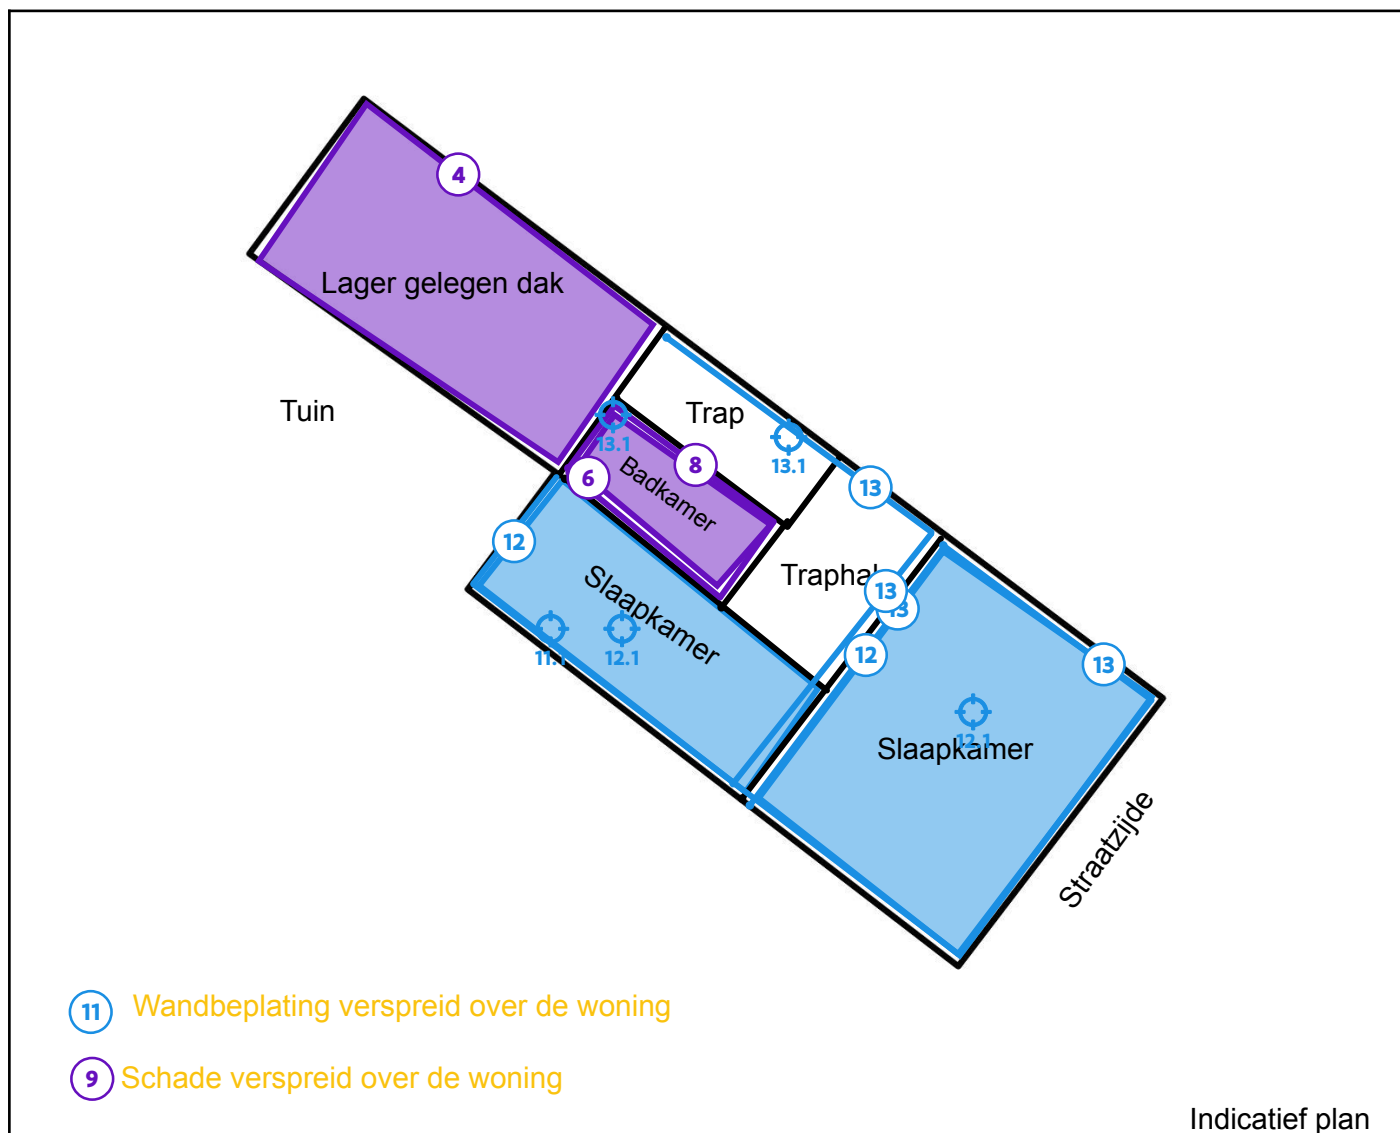
Plan 1.3: 1e verdiep

Beschrijving	Type	Actie
4. Onderdak aanbouw	Beperking	-
6. Afwerking plafonds met niet-asbestverdachte materialen	Advies	-
8. Afwerking wanden met niet-asbestverdachte materialen	Advies	-
9. Reeds beschadigde materialen	Advies	-
11. Wandbeplating	Geen asbest	-

11.1 Code: 97.0.4	Puntmonster	-
12. Pleisterwerk plafonds	Geen asbest	-
12.1 Code: 97.0.2	Mengmonster	-
13. Pleisterwerk wanden	Geen asbest	-
13.1 Code: 97.0.1	Mengmonster	-

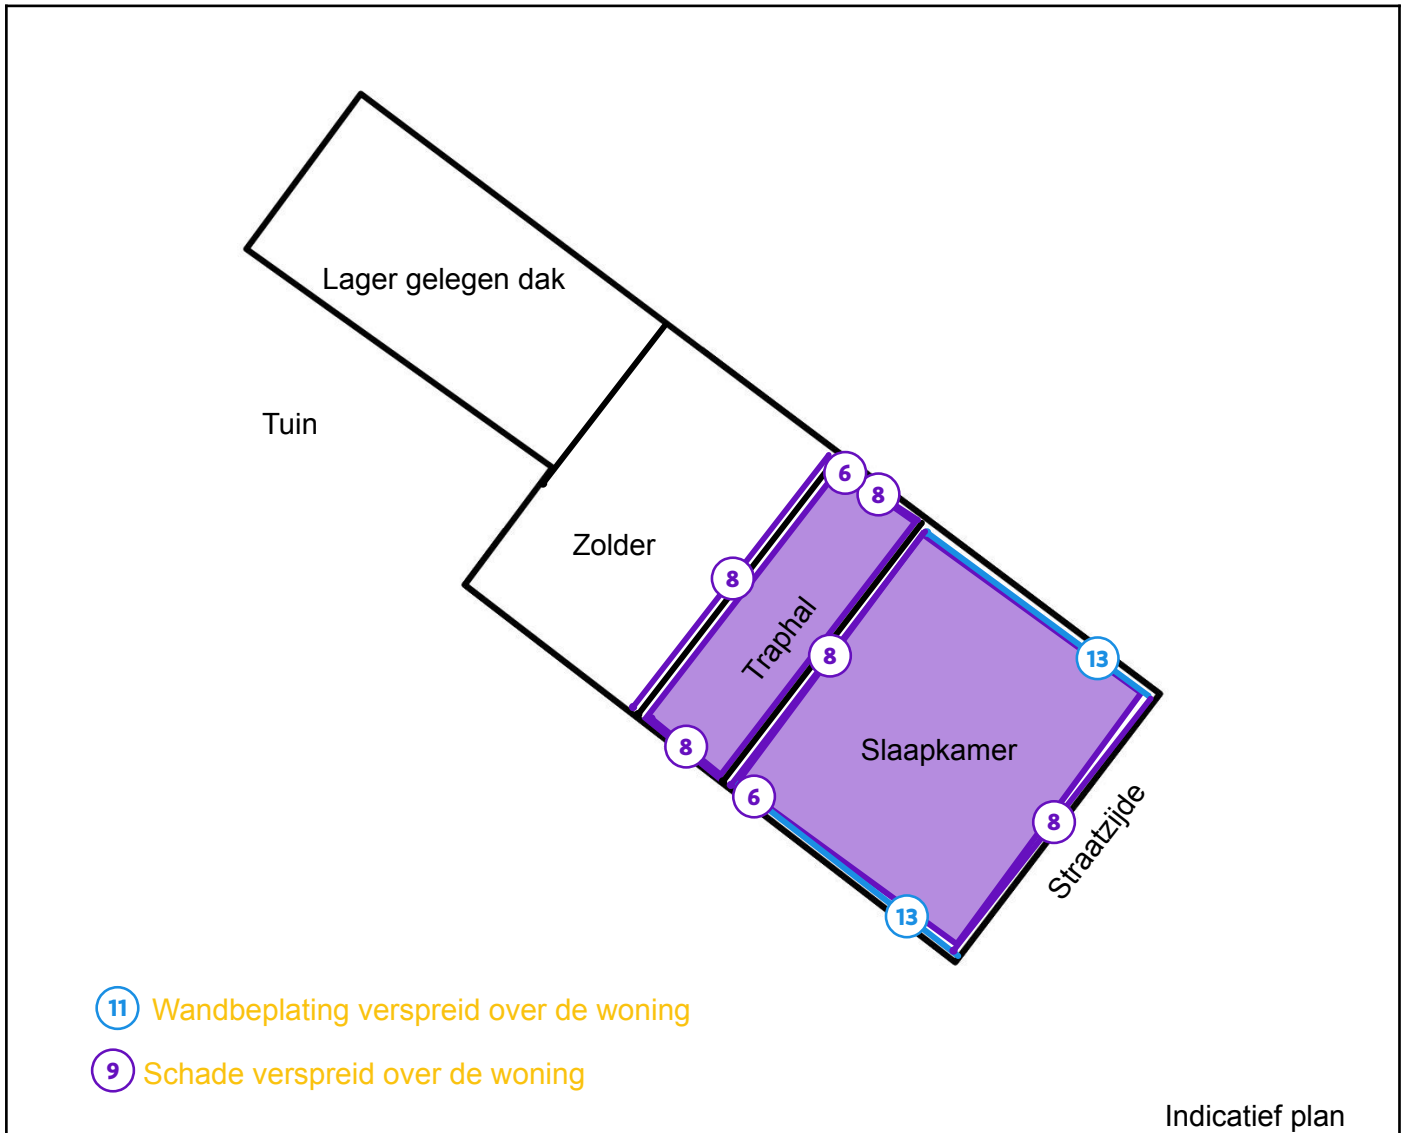
Plan 1.4: 2e verdiep

Beschrijving	Type	Actie
6. Afwerking plafonds met niet-asbestverdachte materialen	Advies	-
8. Afwerking wanden met niet-asbestverdachte materialen	Advies	-
9. Reeds beschadigde materialen	Advies	-
11. Wandbeplating	Geen asbest	-
13. Pleisterwerk wanden	Geen asbest	-

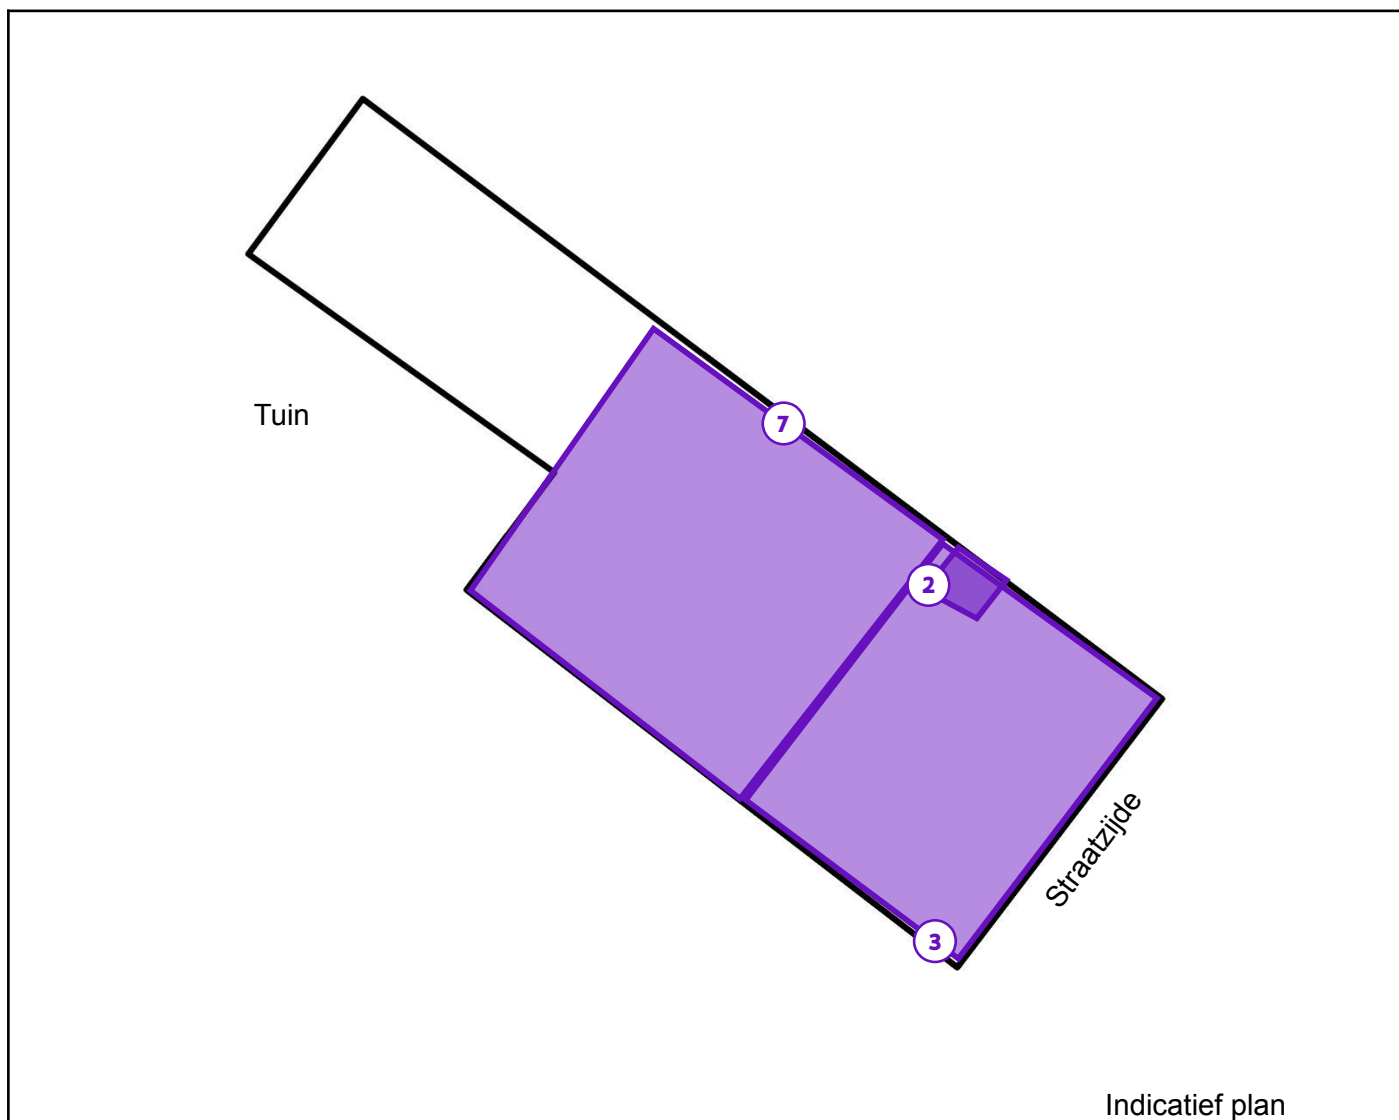
Plan 1.5: Dak

Beschrijving	Type	Actie
2. Schouw	Beperking	-
3. Onderdak straatzijde	Beperking	-
7. Onderdak tuinzijde	Advies	-
