Asbestinventarisatetest

Groenstraat 234, 9300 Aalst

Attestnummer : 20250911-000209.000

Uitgegeven op : 11.09.2025

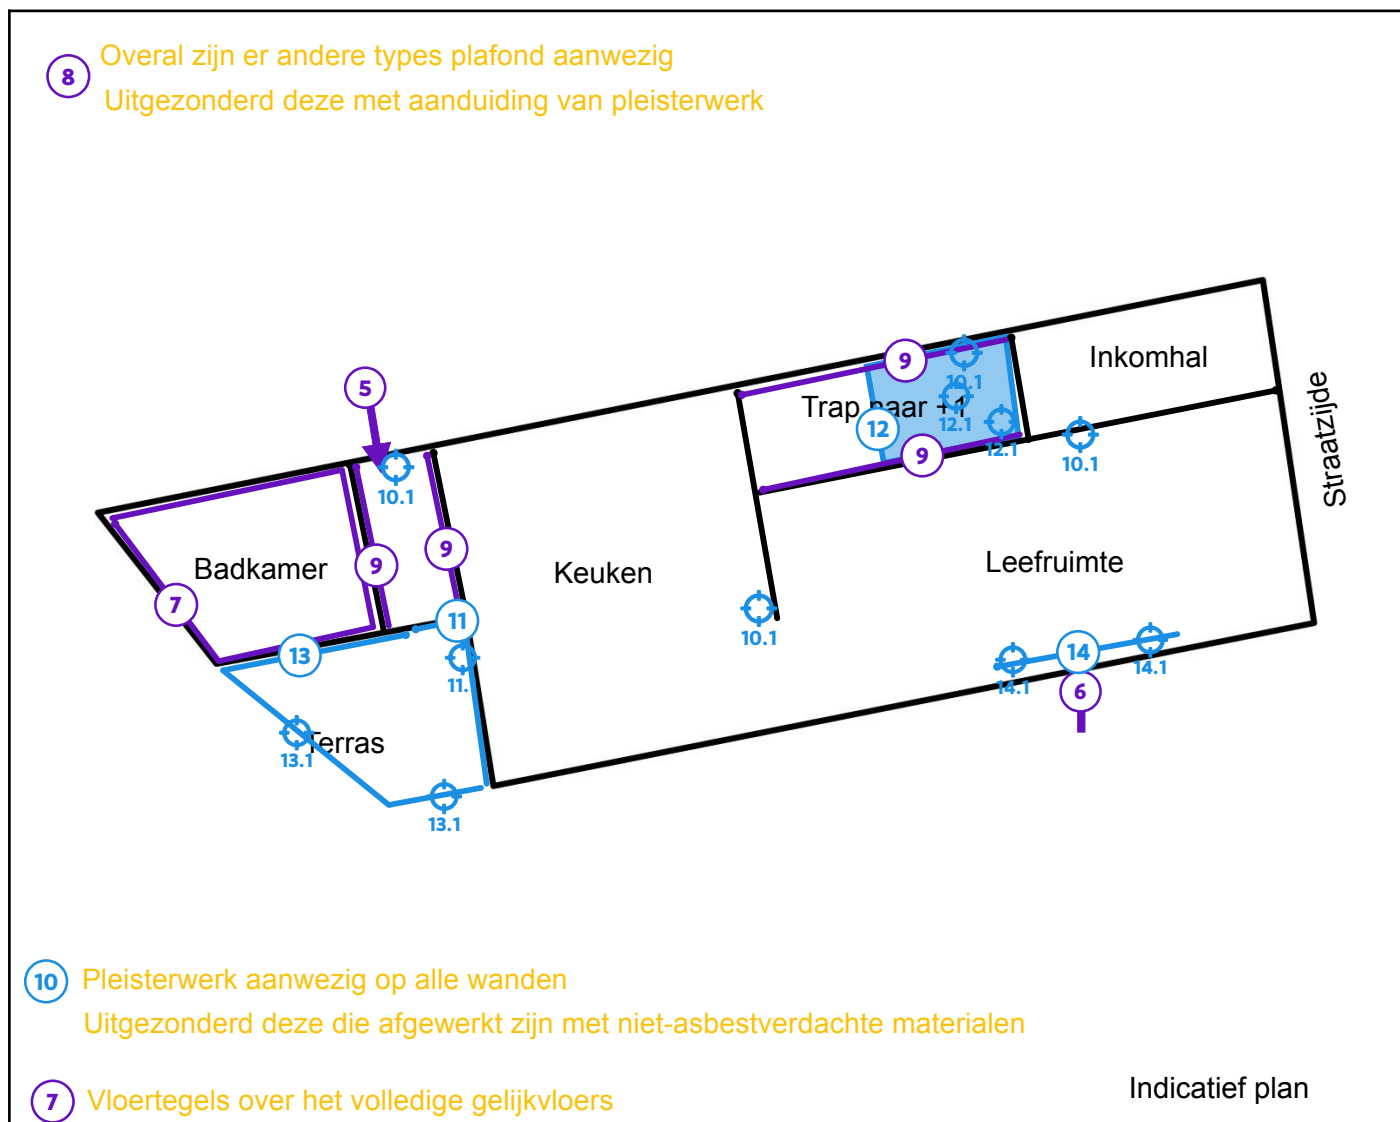
Plan 1.1: Woning - gelijkvloers

Beschrijving	Type	Actie
5. Sanitaire installatie	Advies	-
6. Kachel met kachelkoord	Advies	-
7. Lijm laag achter tegels	Advies	-
8. Afwerking plafonds met niet-asbestverdachte materialen	Advies	-
9. Afwerking wanden met niet-asbestverdachte materialen	Advies	-

10. Pleisterwerk wanden	Geen asbest	-
10.1 Code: 234.0.1	Mengmonster	-
11. Leien gevelbekleding	Geen asbest	-
11.1 Code: 234.0.5	Puntmonster	-
12. Pleisterwerk plafonds	Geen asbest	-
12.1 Code: 234.0.2	Mengmonster	-
13. Cementering gevels	Geen asbest	-
13.1 Code: 234.0.3	Mengmonster	-
14. Cementering schouw	Geen asbest	-
14.1 Code: 234.0.4	Mengmonster	-

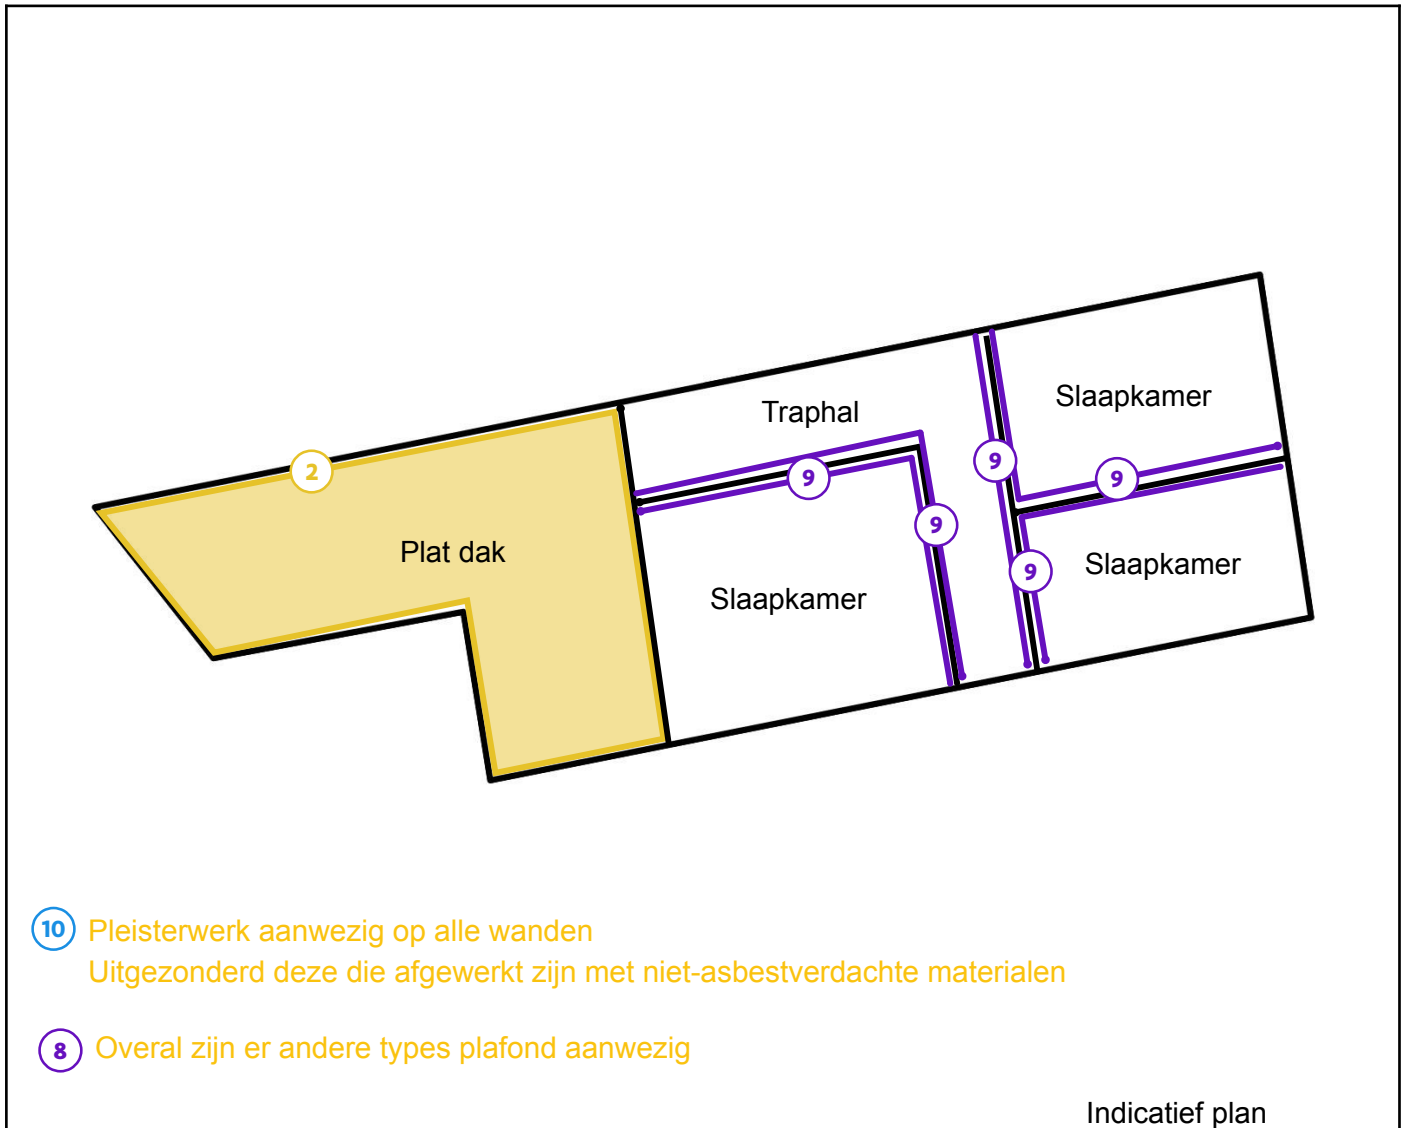
Plan 1.2: Woning 1e verdiep

Beschrijving	Type	Actie
2. Roofing aanbouw	Asbestmateriaal	Zorgvuldig beheren
8. Afwerking plafonds met niet-asbestverdachte materialen	Advies	-
9. Afwerking wanden met niet-asbestverdachte materialen	Advies	-
10. Pleisterwerk wanden	Geen asbest	-

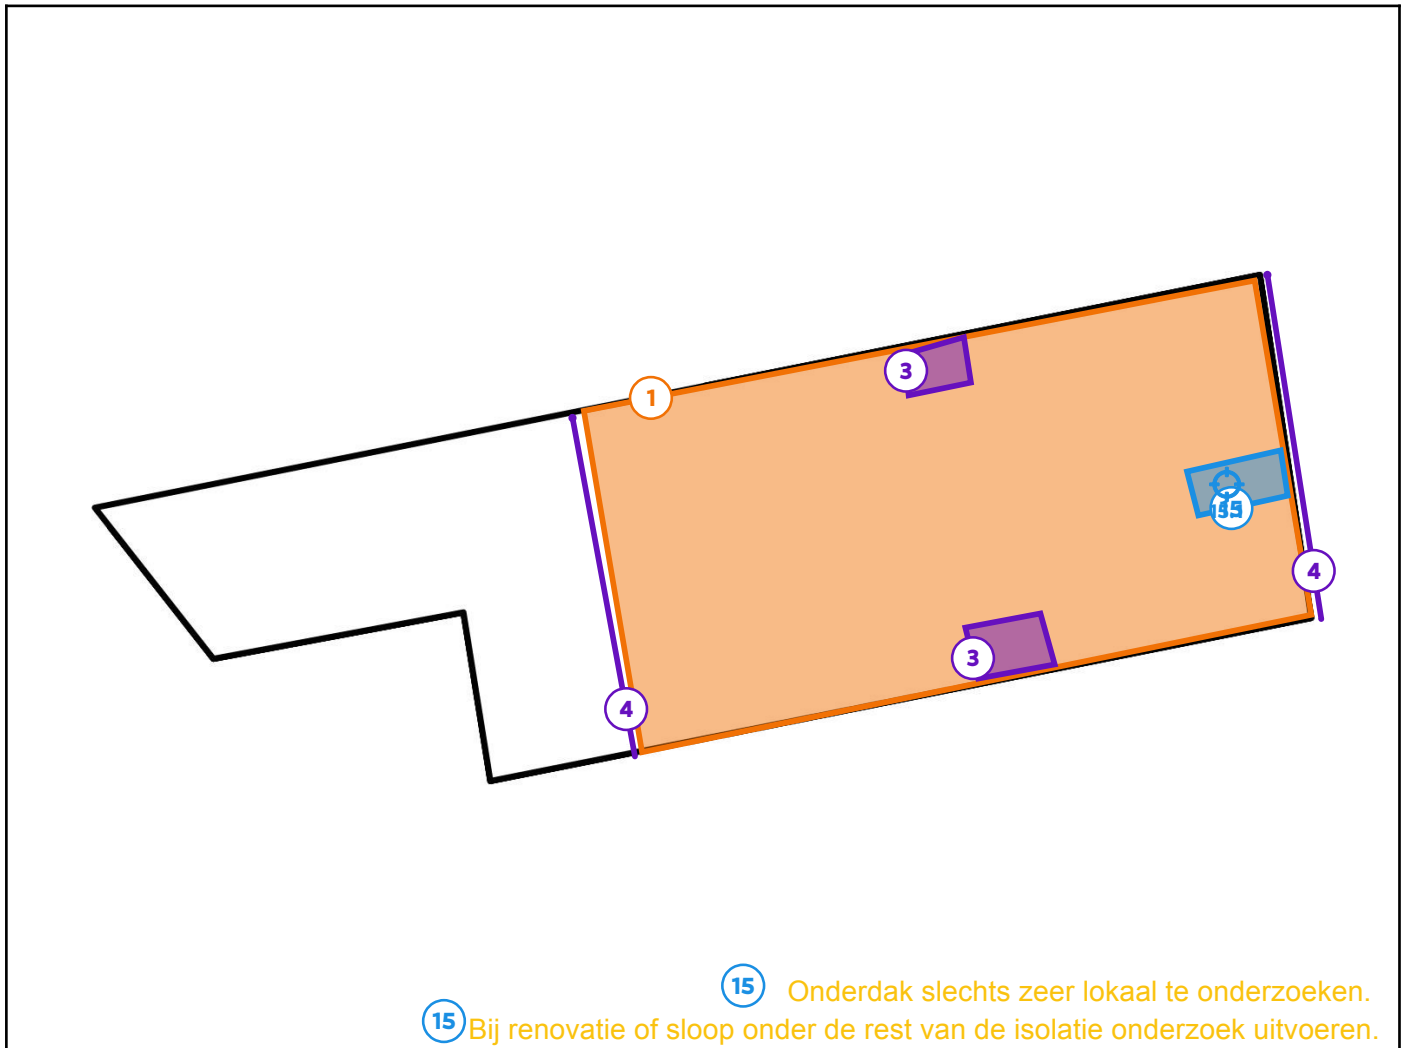
Plan 1.4: Woning dak

Beschrijving	Type	Actie
1. Leien dakbedekking	Asbestmateriaal	Verwijderen
3. Rookafvoer - schouw	Beperking	-
4. Inhoud dakgoot onbekend	Beperking	-
15. Onderdak	Geen asbest	-
15.1 Code: 234.2.1	Puntmonster	-
