Asbestinventarisatetest

Geldhofstraat 4, 9300 Aalst

Attestnummer : 20250910-000074.000

Niet-asbestveilig

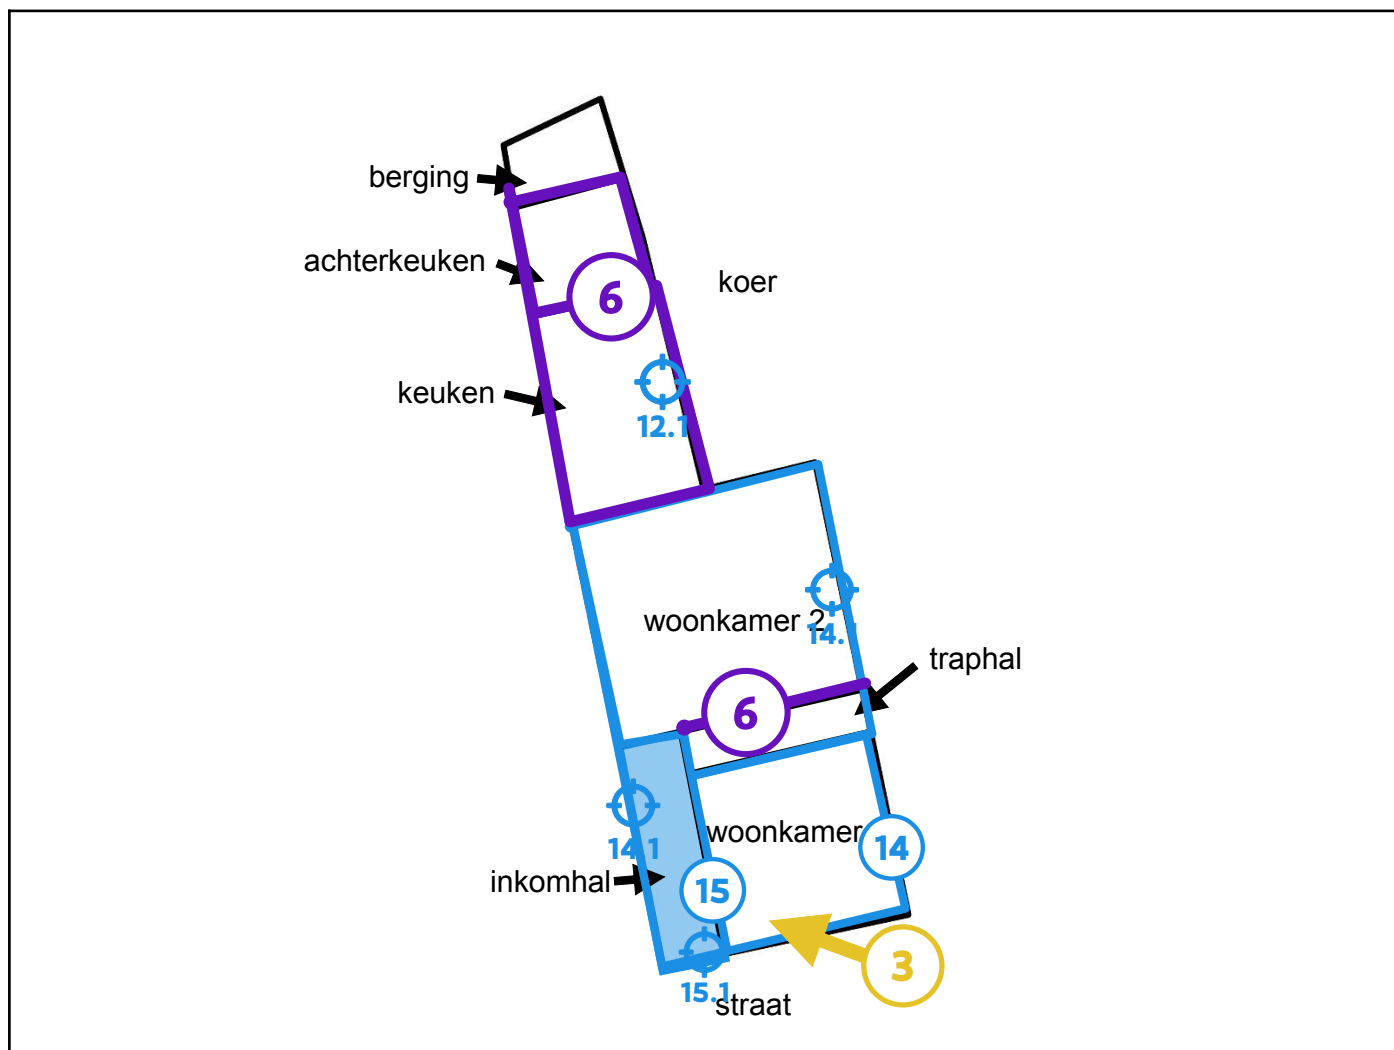
Plan 1.1: gelijkvloers

Beschrijving	Type	Actie
3. bakeliet schakelkast woonkamer 1	Asbestmateriaal	Zorgvuldig beheren
6. gipskarton afwerking muren en plafond	Advies	-
12. antidreun spoelbak, keuken	Geen asbest	-
12.1 Code: staal 5	Puntmonster	-
14. pleisterwerk muur verspreide staalname	Geen asbest	-
14.1 Code: staal 2	Mengmonster	-
15. vinyl gang gelijkvloers en verdieping 1	Geen asbest	-

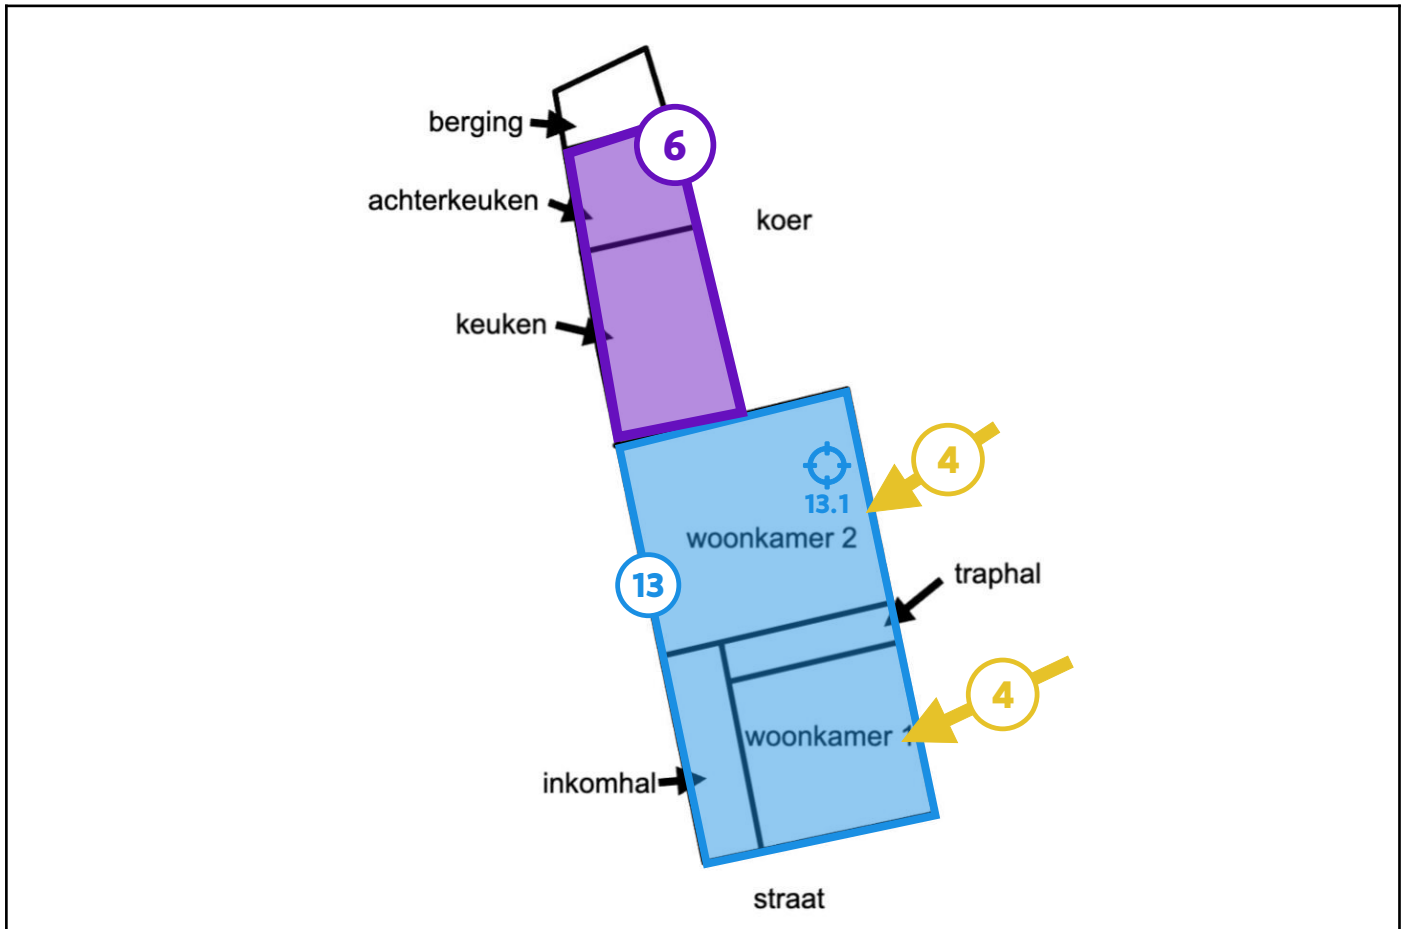
Plan 1.6: gelijkvloers

Beschrijving	Type	Actie
4. roetschuiven in beide woonkamers	Asbestmateriaal	Zorgvuldig beheren
6. gipskarton afwerking muren en plafond	Advies	-
13. pleisterwerk plafond, verspreide staalname	Geen asbest	-
13.1 Code: staal 3	Mengmonster	-

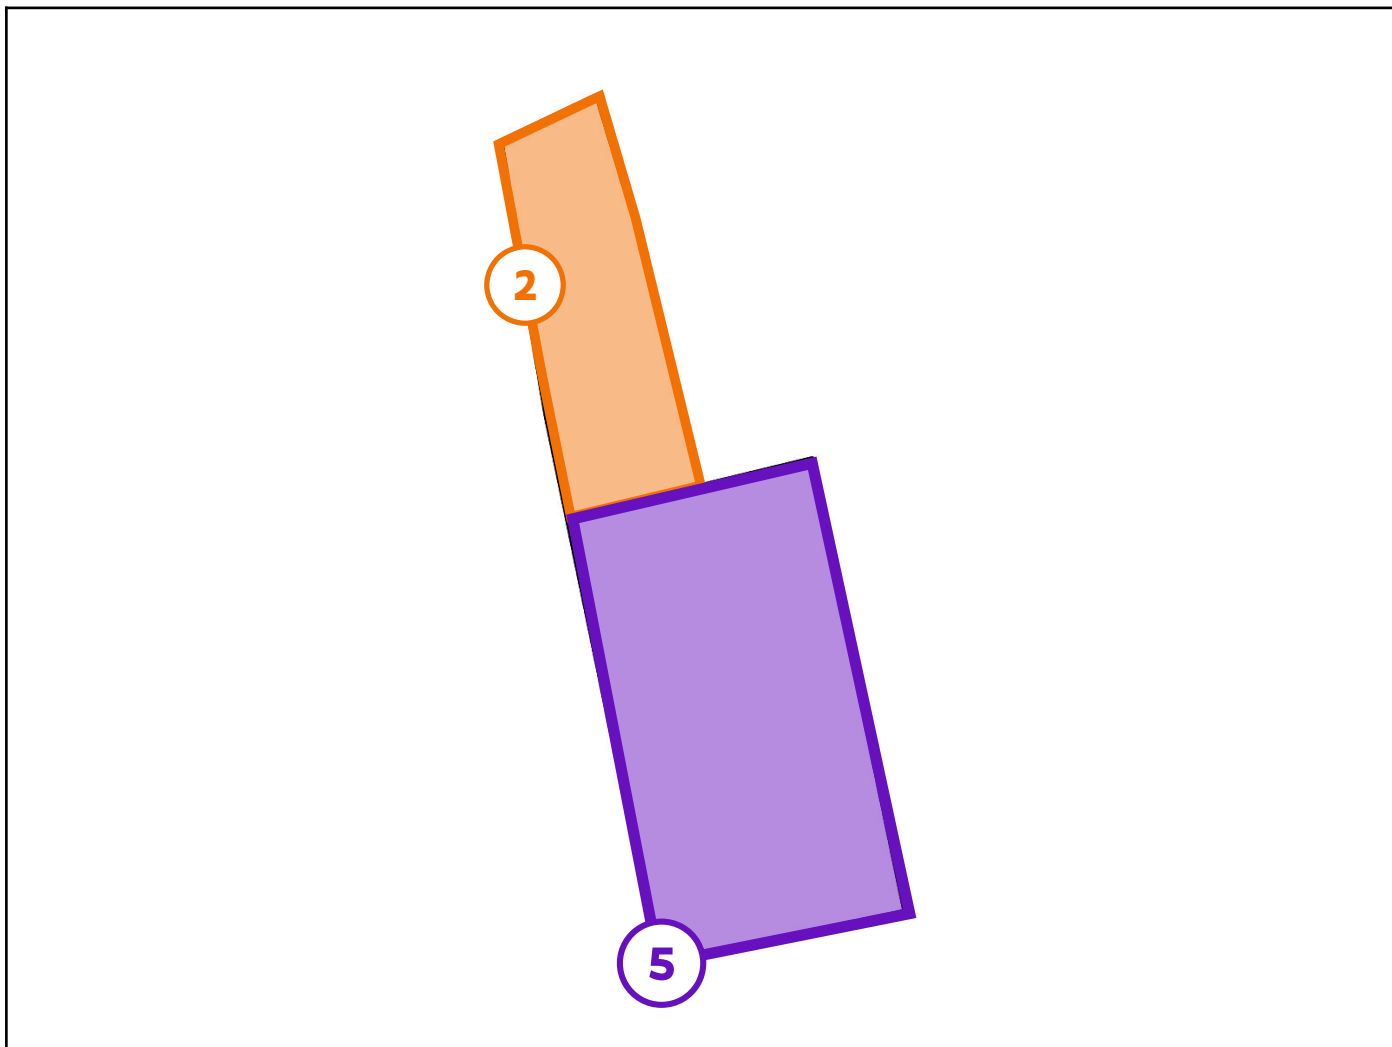
Plan 1.9: dakplan

Beschrijving	Type	Actie
2. leien dak achterbouw	Asbestmateriaal	Verwijderen
5. geen asbestverdacht onderdak aanwezig	Advies	-

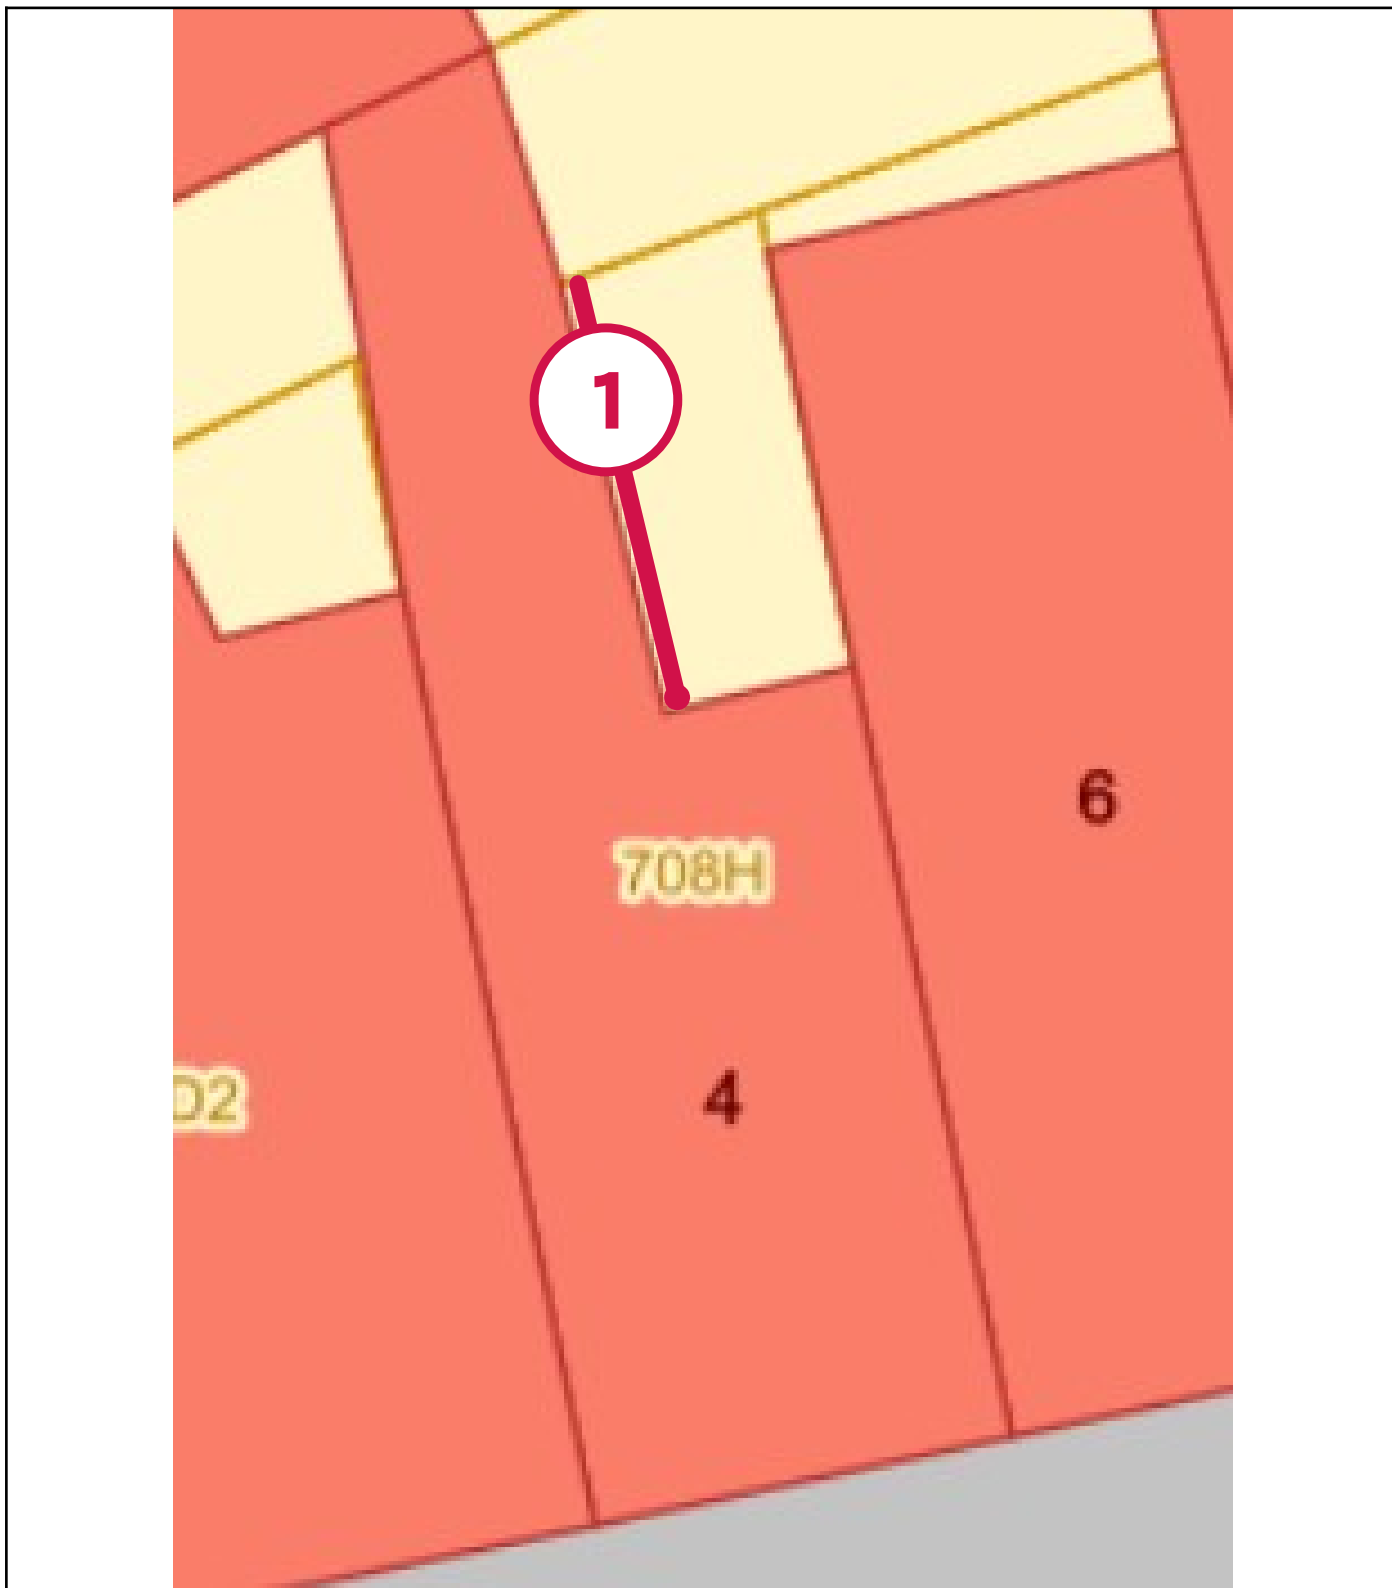
Plan 2.1: Vaststellingen buiten de constructies

1. slib dakgoot

Asbestmateriaal

Dringend verwijderen

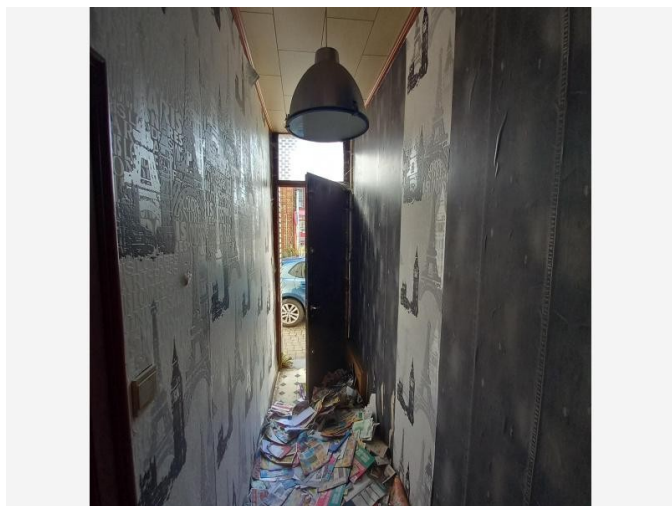
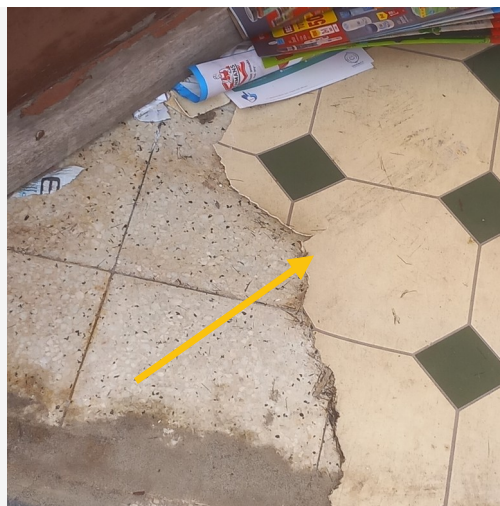
Beschrijving	pleisterwerk muur verspreide staalname
Omgeving	Binnen
Primaire drager	Binnenwand
Bindmiddel van materiaal	Gips - kalk
Gebondenheid op basis van bindmiddel	Niet-hechtgebonden
Hoeveelheid (oppervlakte - dikte - aantal)	• 100,00 m ² - 1,00 cm - 1 stuk
Totaal volume	1,00 m ³
Identificatiemethode	Vaststelling met monstername
Destructieve handeling voor identificatie	Nee
Opmerking	<p>"Het pleisterwerk op de muren is bemonsterd volgens de richtlijnen uit het inspectieprotocol.</p> <p>Hierbij volgt een beschrijving van de locaties waar de bemonstering heeft plaatsgevonden in de vier verplichte ruimtes:</p> <p>Natte ruimte (bijvoorbeeld badkamer of keuken): badkamer</p> <p>Individuele ruimte (zoals een woon- of slaapkamer): woonkamer 2,</p> <p>Stookruimte / CV-ruimte: niet aanwezig</p> <p>Traphal: verdieping en gelijkvloers</p>
