# Asbestinventarisatattest

Hoezestraat 66, 9320 Aalst

Attestnummer : 20260915-000348.000

Uitgegeven op : 15.09.2026

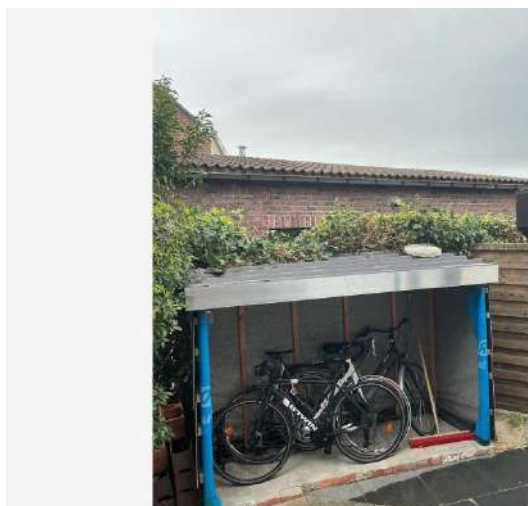
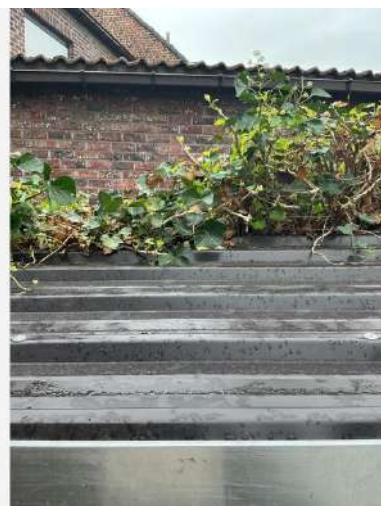
## Fiche 20: Dakbedekking - niet verdacht

| Beschrijving | Notitie | Terug te vinden op plannen |
|---|---|---|
| Fiche 20: Dakbedekking - niet verdacht | De aanwezige dakbedekking is niet asbestverdacht.<br><br>Deze bestaat uit | Plan 2.1: Constructie plan |
