Oudstrijdersstraat 13, 1654 Beersel

Attestnummer : 20260616-000160.000

Eindconclusie:

**Niet - asbest veilig**

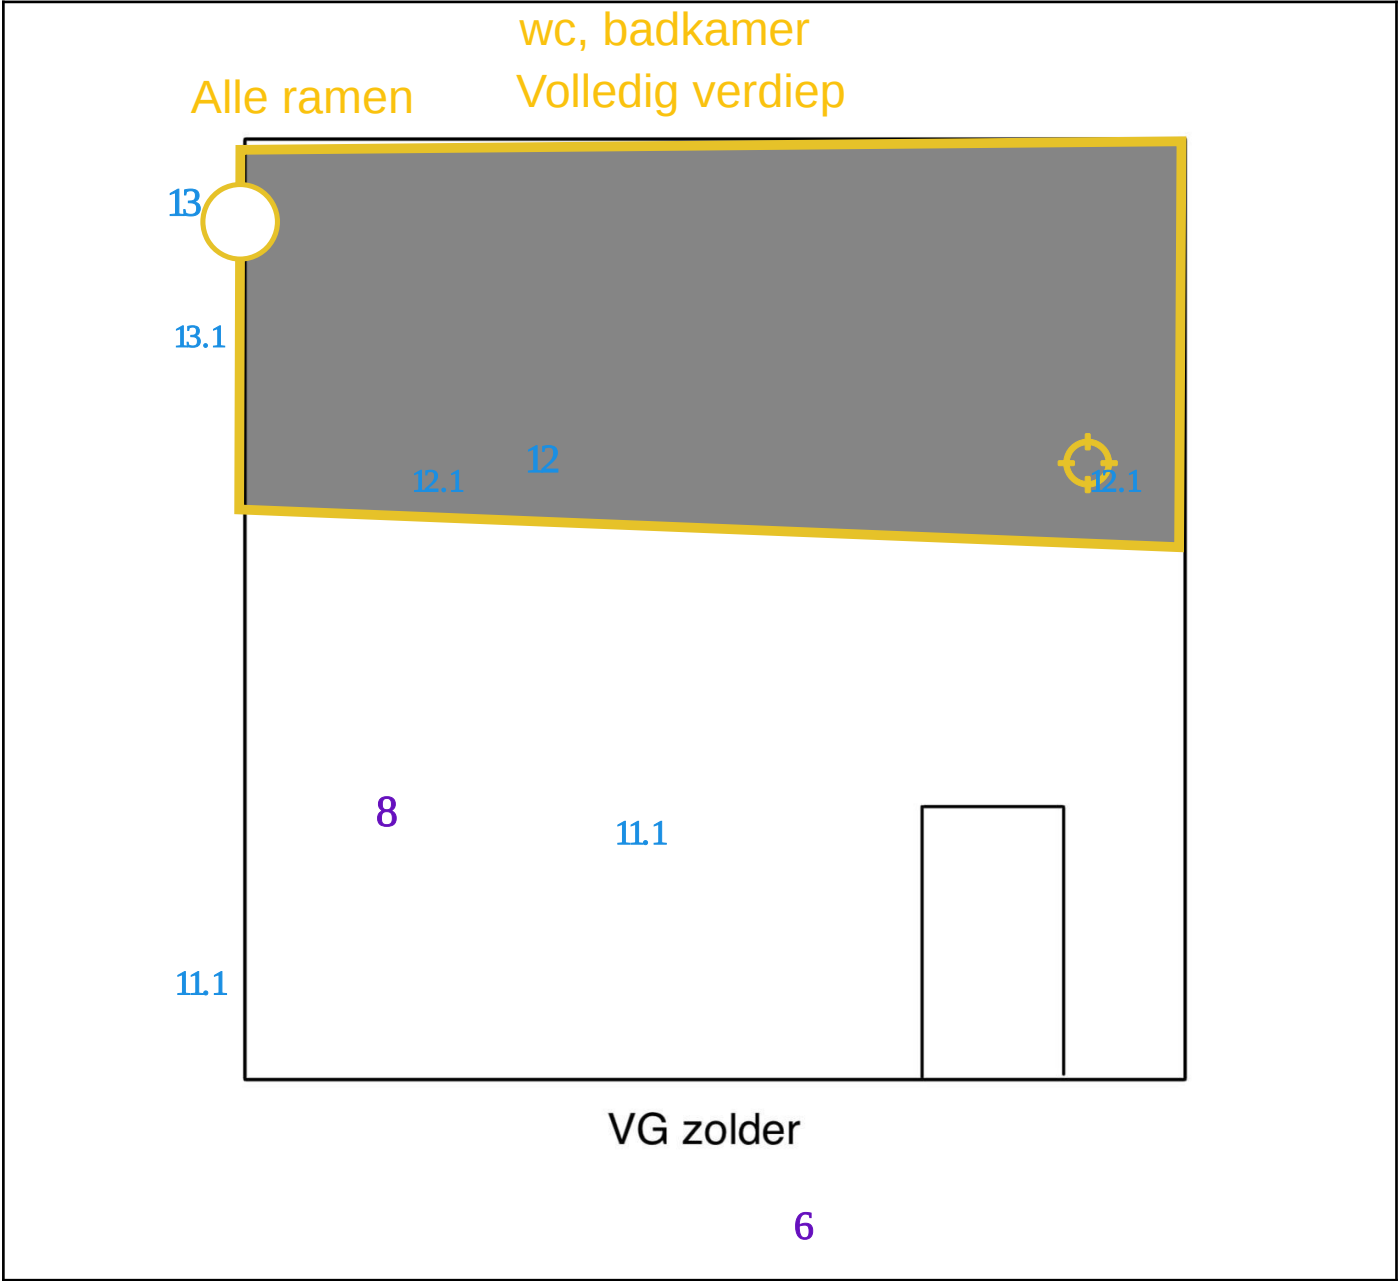
Plan 13: Verdiep

11

Zorgvuldig beheren

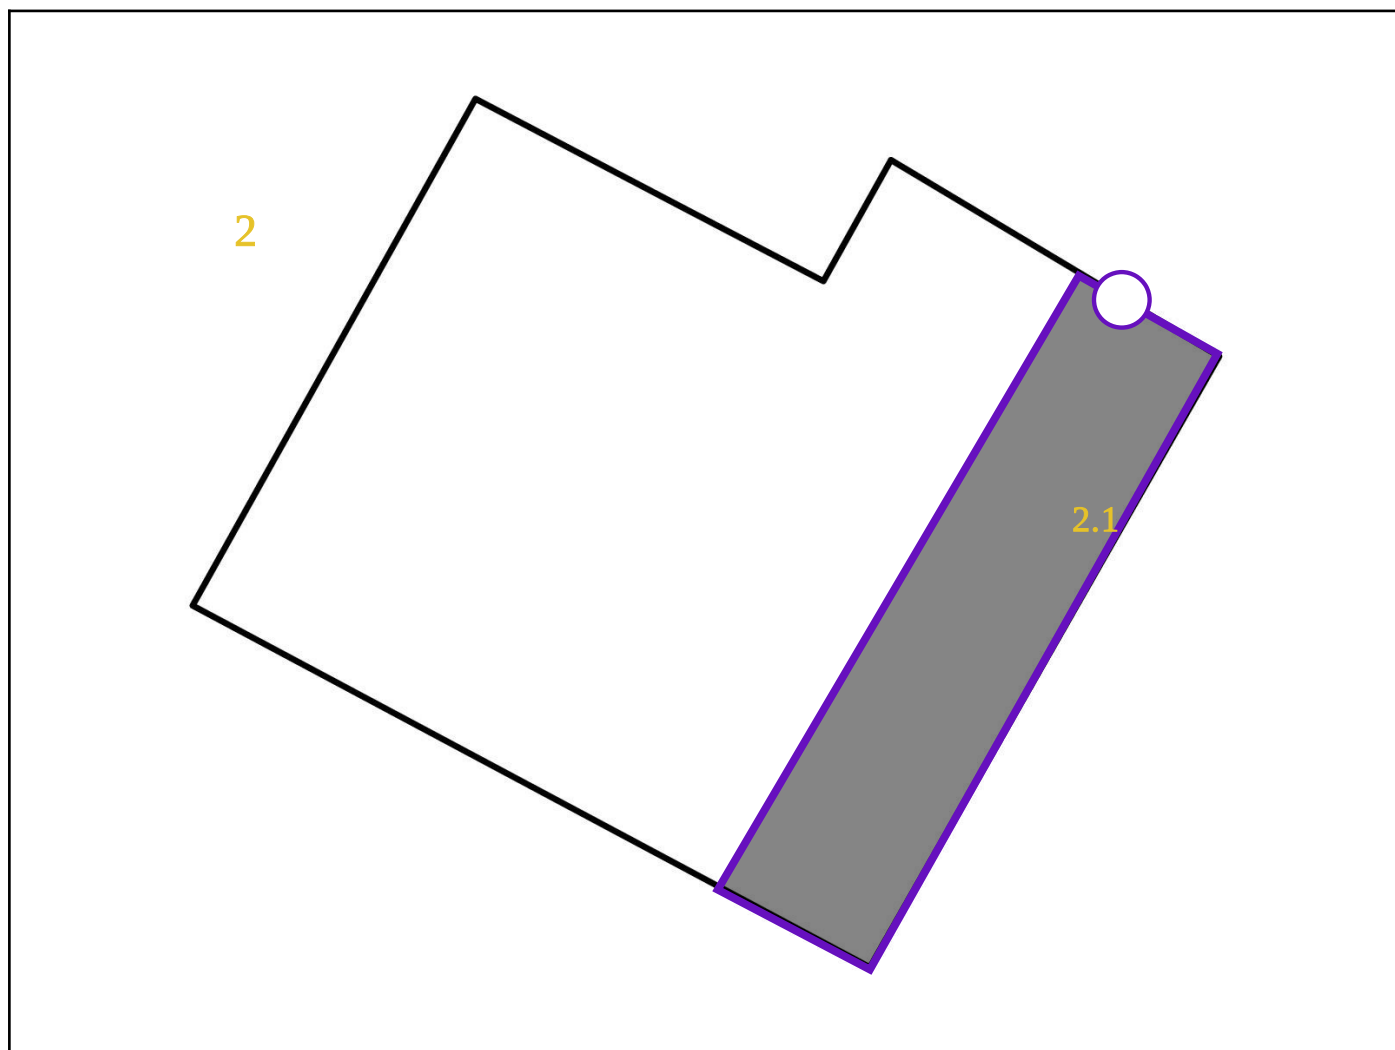
## Plan 14: Zolder

| Beschrijving | Type | Actie |
|---|---|---|
| 2.1 Code: M04 | Puntmonster | - |

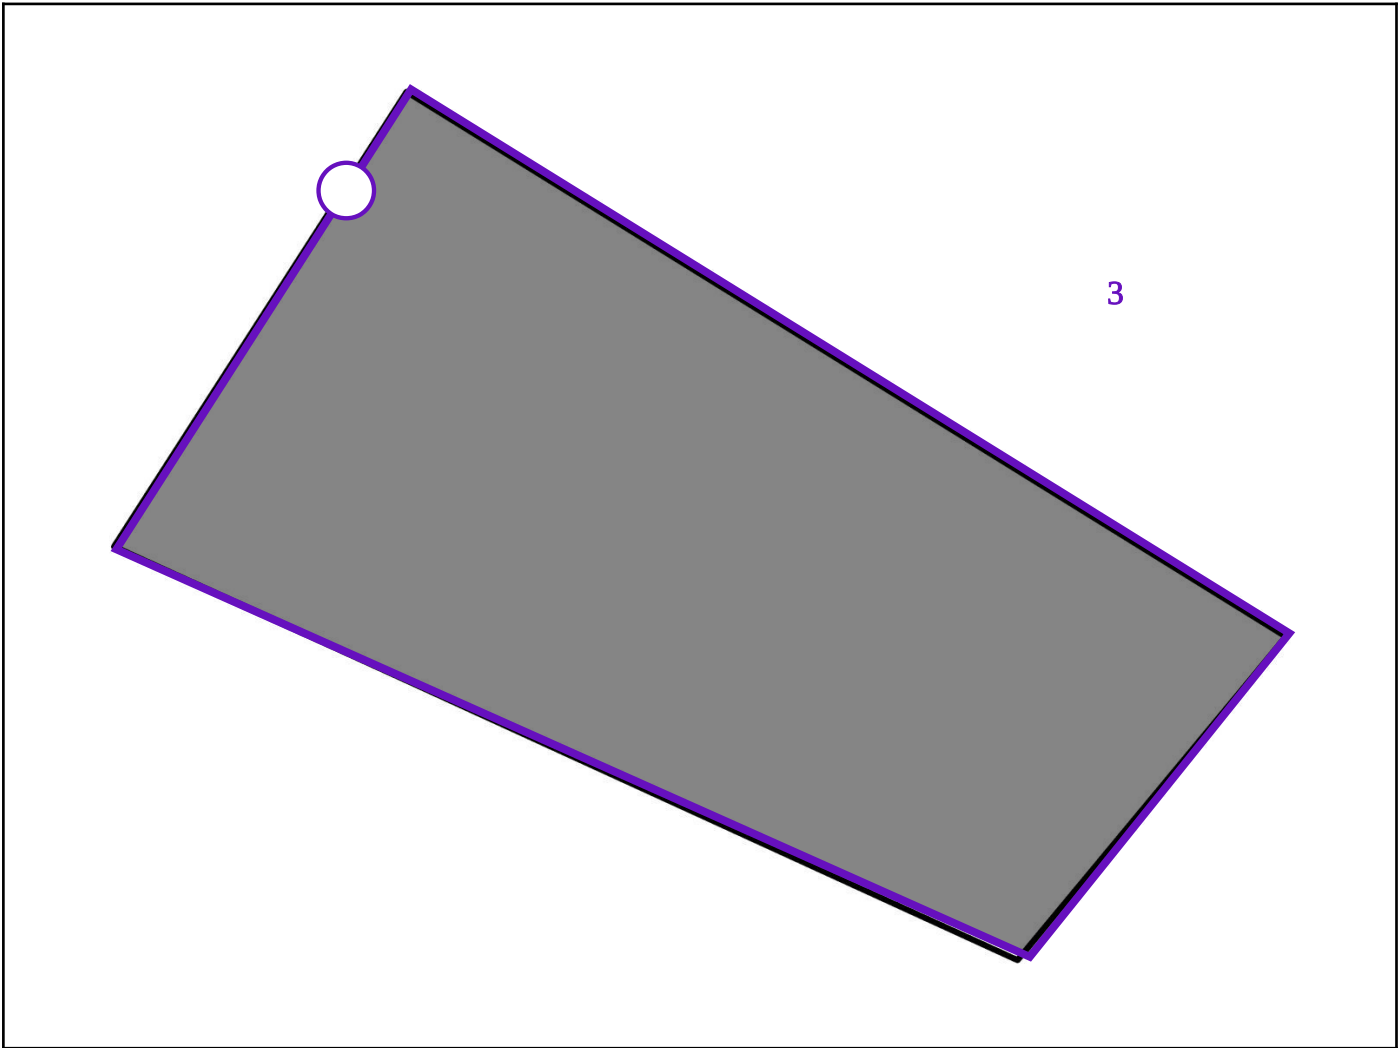
# Plan 16: Hoofdgebouw plan

- 0 Asbestmaterialen
- 0 Beperkingen
- 0 Uitsluitingen
- 0 Roerende goederen
- 0 Puin, steenslag, (water)bodem
- 1 Advies
- 0 Geen asbest

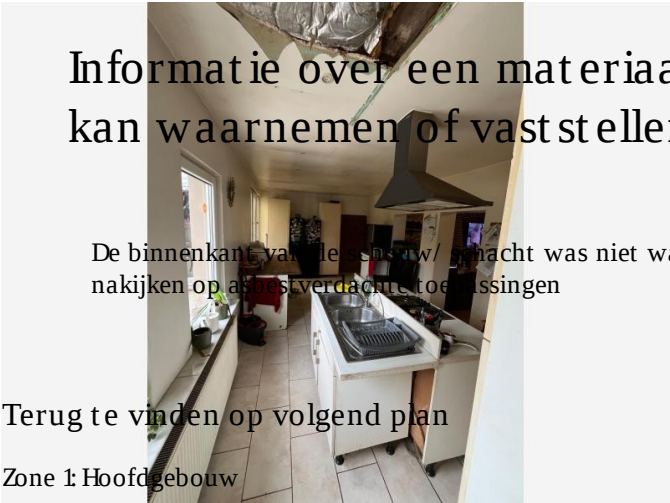
# Informatie over een materiaal dat de asbestdeskundige niet kan waarnemen of vaststellen

De binnenkant van de schouw/haard was niet waarneembaar, bij renovatie of werken deze eerst laten nakijken op asbestverdachte toelatingsen
