# Asbestinventarisatetest

Rogierlaan 69, 8400 Oostende

Attestnummer : 20230117-000619.000

Uitgegeven op : 17.01.2023

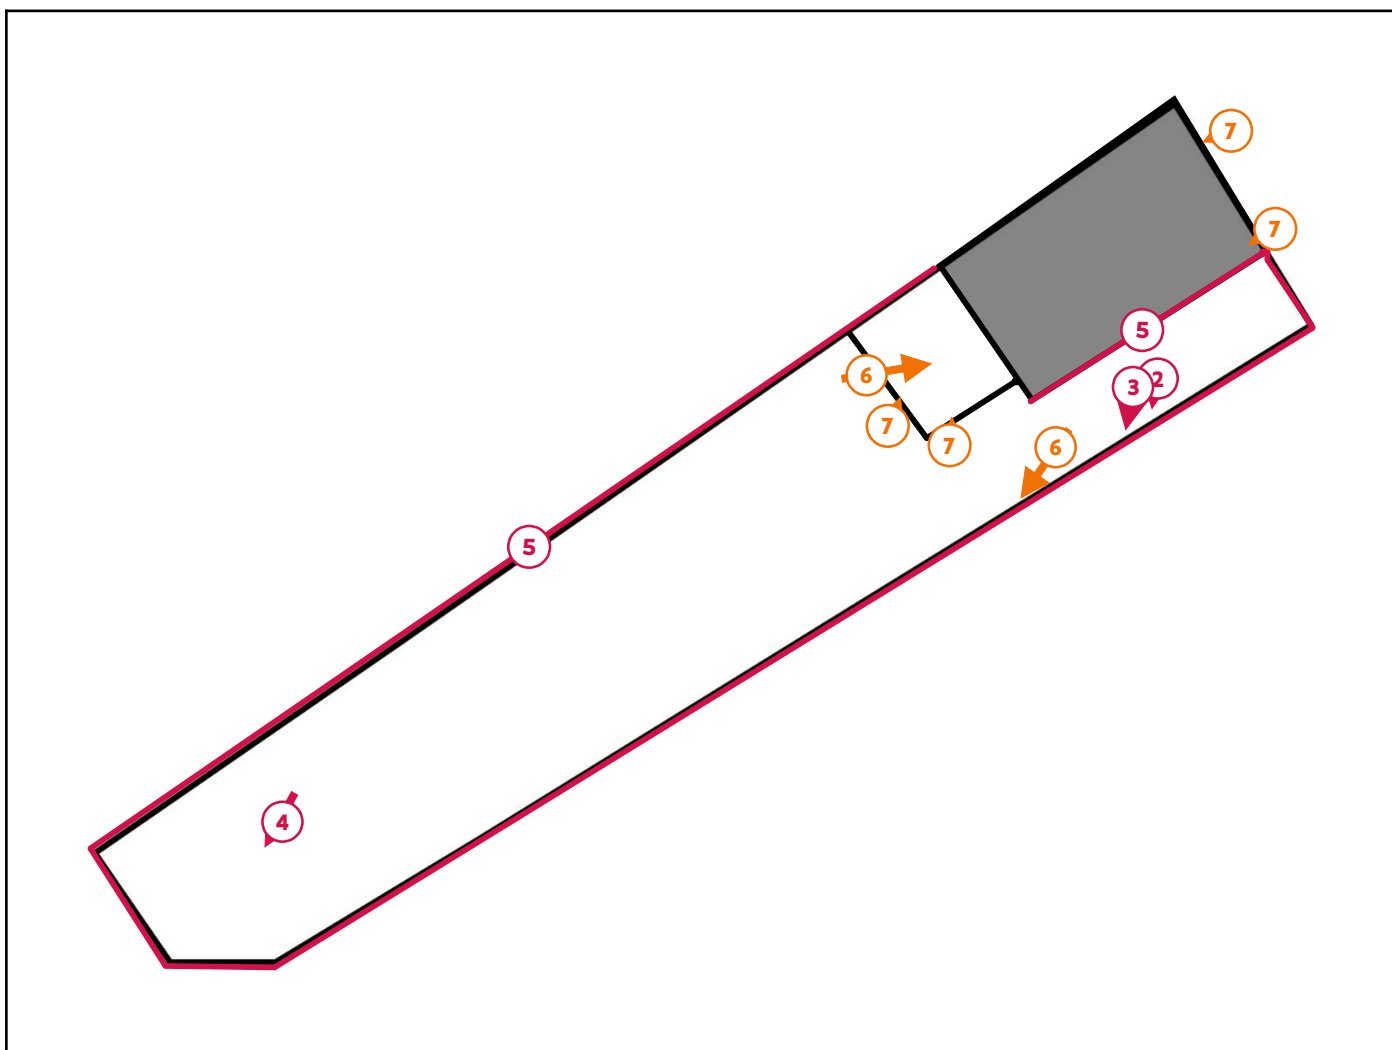
## Plan 1.1: Gelijkvloers handel

Beschrijving	Type	Actie
2. plaat	Asbestmateriaal	Dringend verwijderen
3. board	Asbestmateriaal	Dringend verwijderen
4. rioleringsbuis	Asbestmateriaal	Dringend verwijderen
5. pleisterwerk muren magazijn	Asbestmateriaal	Dringend maatregelen nemen
6. asbestcement rioleringsbuis	Asbestmateriaal	Verwijderen
7. mastiek aan ramen	Asbestmateriaal	Verwijderen

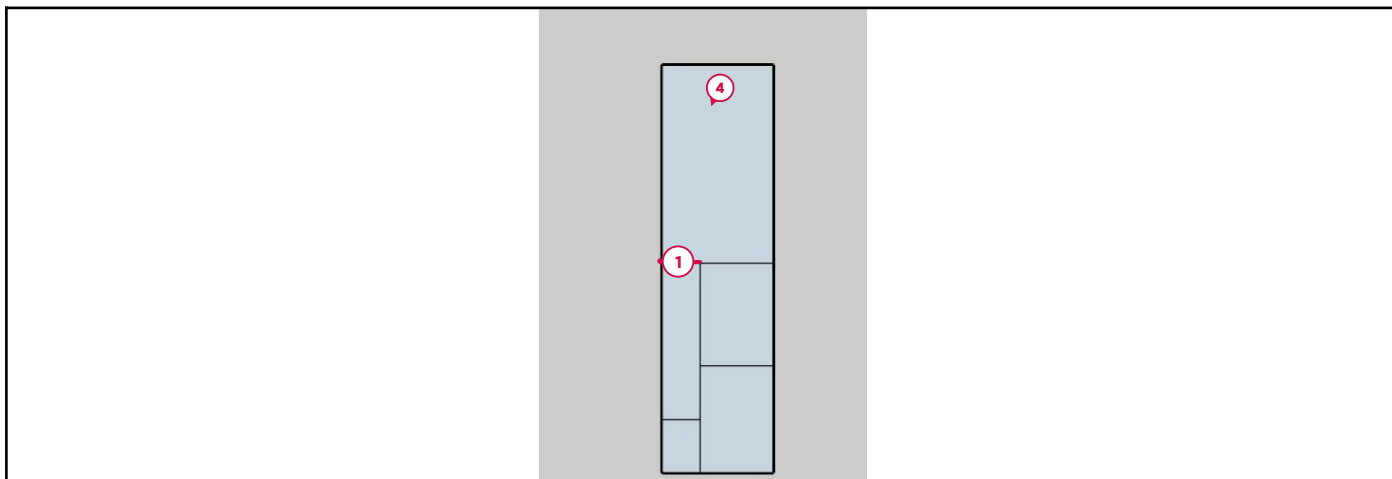
## Plan 1.2: kelderverdieping

Beschrijving	Type	Actie
1. leidingisolatie	Asbestmateriaal	Dringend verwijderen
4. rioleringsbuis	Asbestmateriaal	Dringend verwijderen

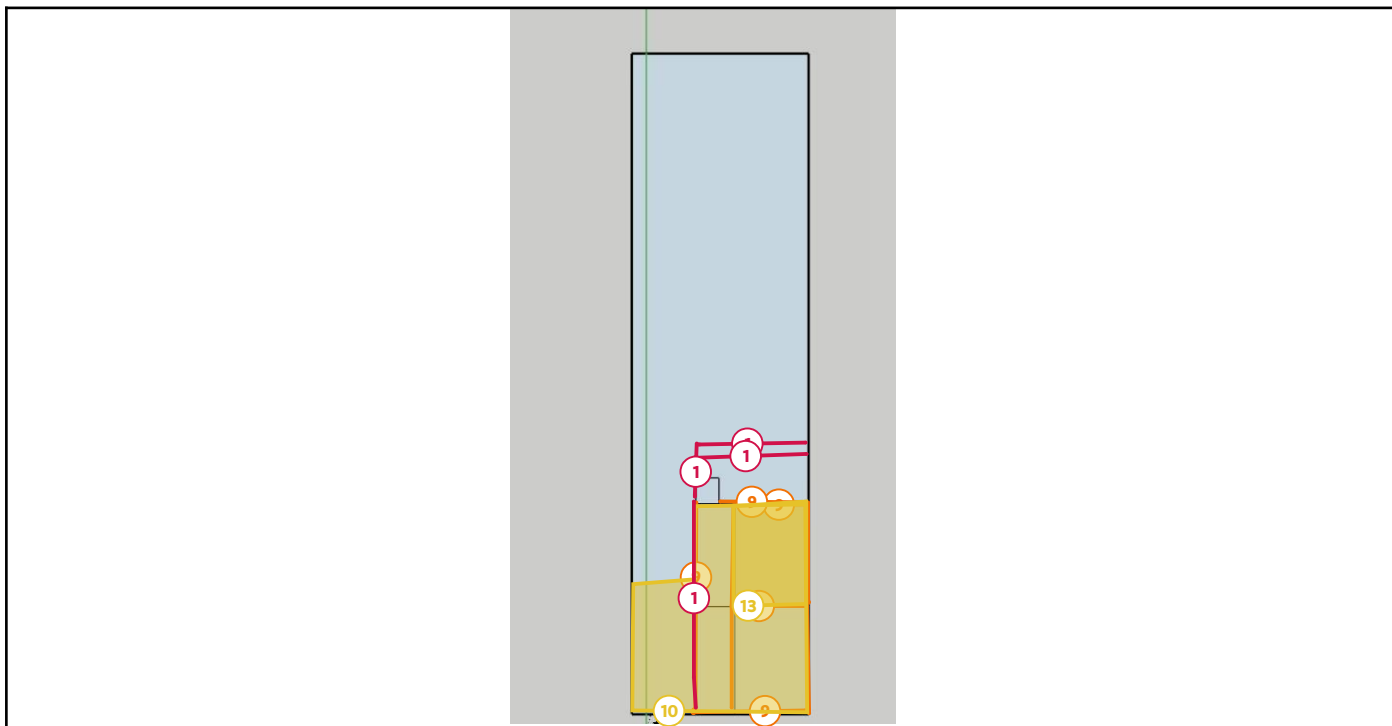
## Plan 1.3: plan gvl woonst

Beschrijving	Type	Actie
1. leidingisolatie	Asbestmateriaal	Dringend verwijderen
9. pleisterwerk muren	Asbestmateriaal	Maatregelen nemen
10. pleisterwerk plafond	Asbestmateriaal	Zorgvuldig beheren
13. vinyl vloerzeil	Asbestmateriaal	Zorgvuldig beheren

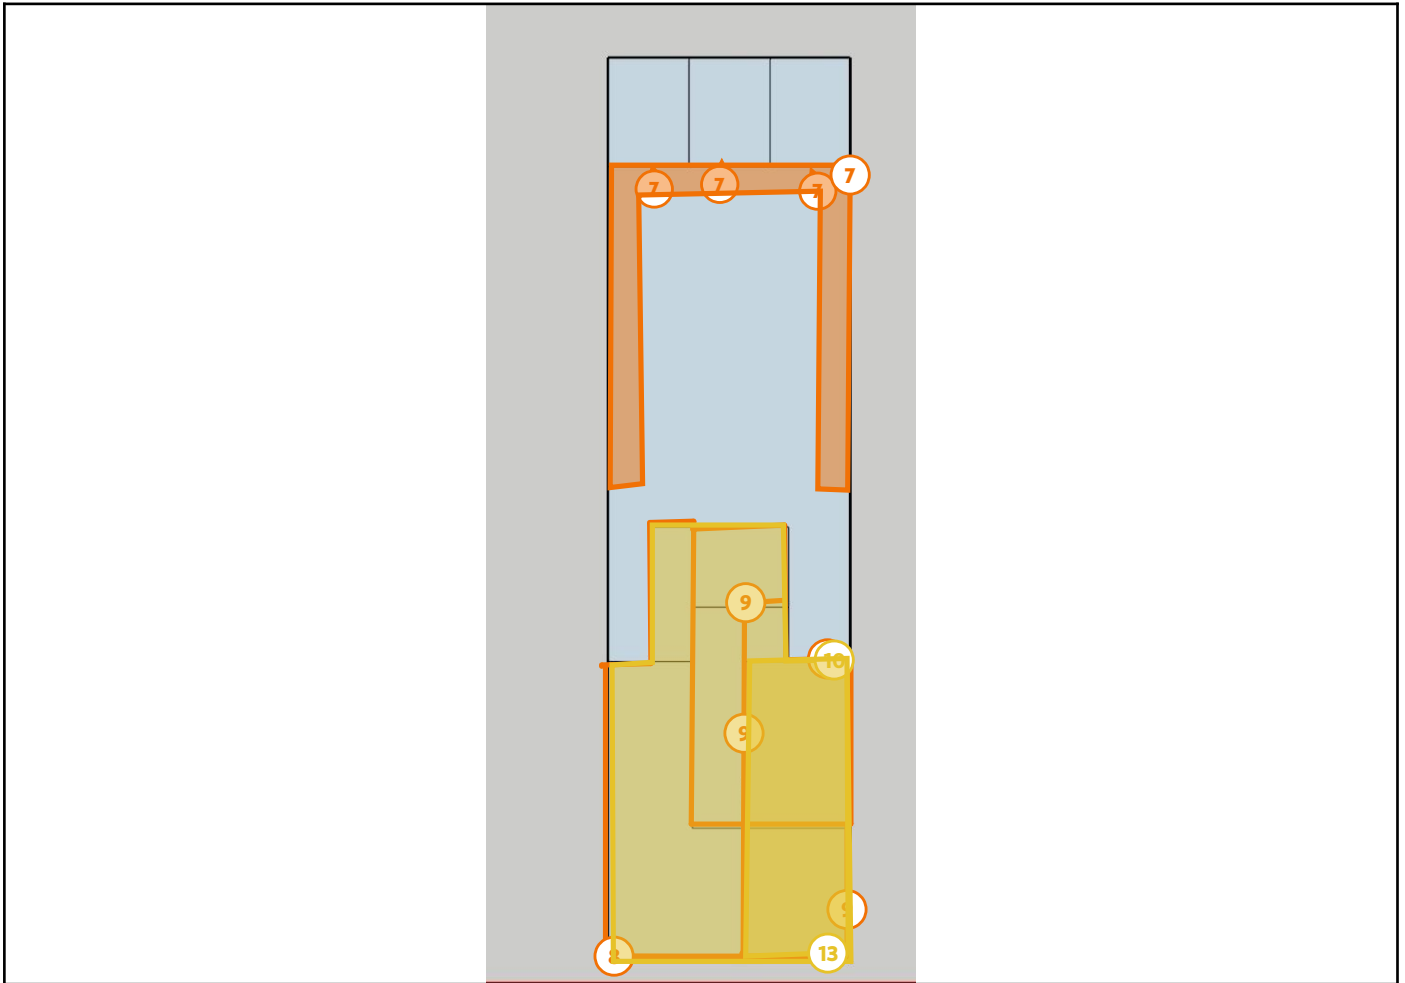
## Plan 1.4: plan eerste verdieping

Beschrijving	Type	Actie
7. mastiek aan ramen	Asbestmateriaal	Verwijderen
8. pleisterwerk gevel	Asbestmateriaal	Verwijderen
9. pleisterwerk muren	Asbestmateriaal	Maatregelen nemen
10. pleisterwerk plafond	Asbestmateriaal	Zorgvuldig beheren
13. vinyl vloerzeil	Asbestmateriaal	Zorgvuldig beheren

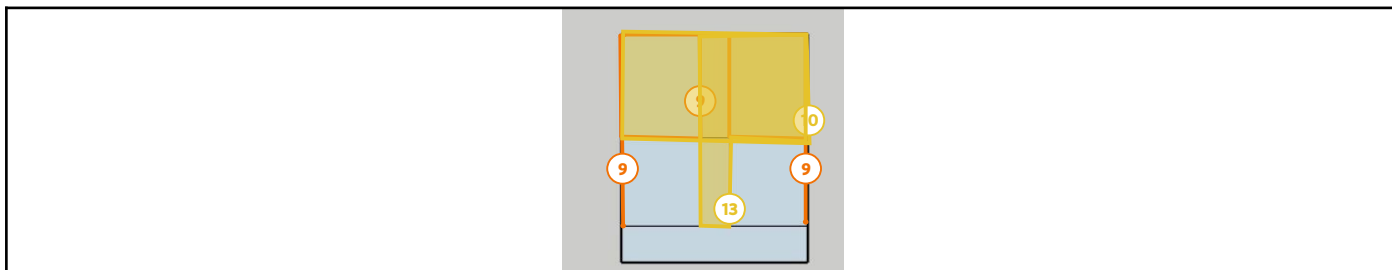
## Plan 1.5: plan 2e verdieping

Beschrijving	Type	Actie
9. pleisterwerk muren	Asbestmateriaal	Maatregelen nemen
10. pleisterwerk plafond	Asbestmateriaal	Zorgvuldig beheren
13. vinyl vloerzeil	Asbestmateriaal	Zorgvuldig beheren

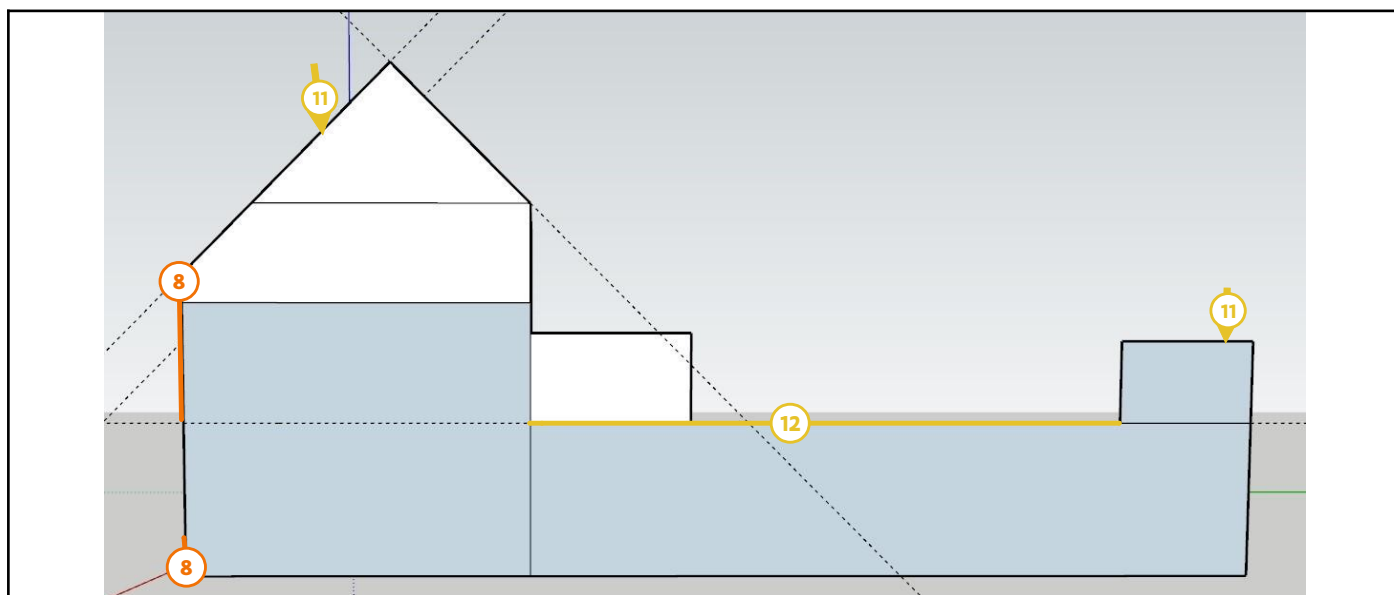
## Plan 1.6: snede

Beschrijving	Type	Actie
8. pleisterwerk gevel	Asbestmateriaal	Verwijderen
11. schouw	Asbestmateriaal	Zorgvuldig beheren
12. deksteen	Asbestmateriaal	Zorgvuldig beheren
