# Asbestinventarisatetest

Broederlijkheidstraat 39, 8400 Oostende

Attestnummer : 20260615-000263.000

Uitgegeven op : 15.06.2026

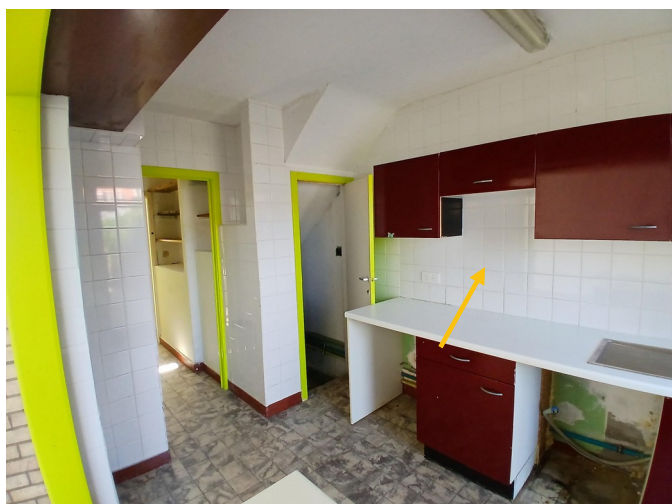
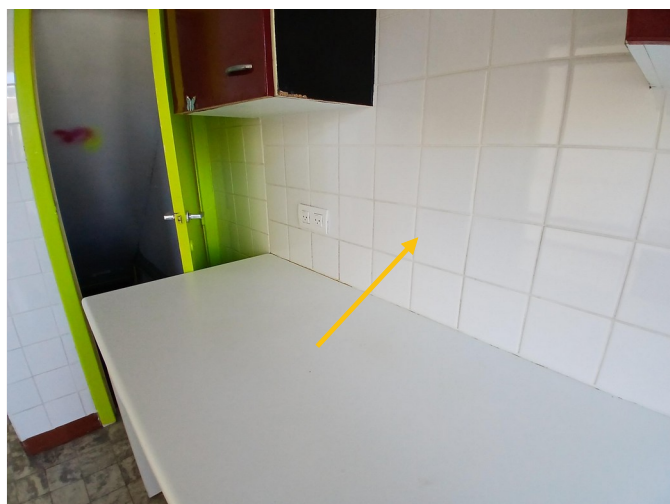
## Fiche 7: Mogelijke tegellijm achter faiencetegels keuken/badkamer

| Basis voor advies | De asbestdeskundige beoordeelt het materiaal als niet-asbestverdacht. |

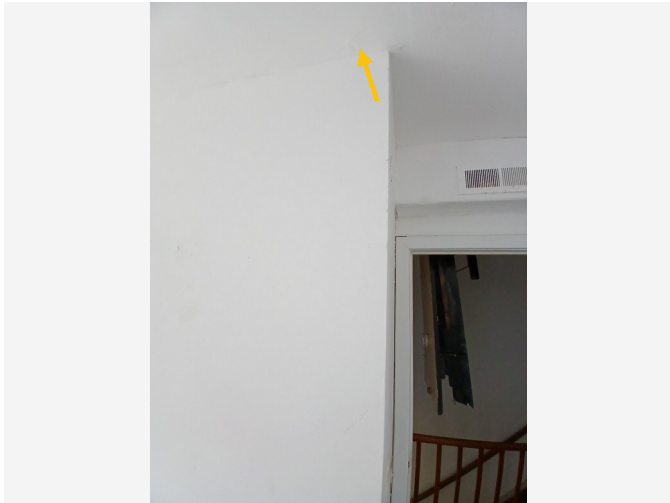
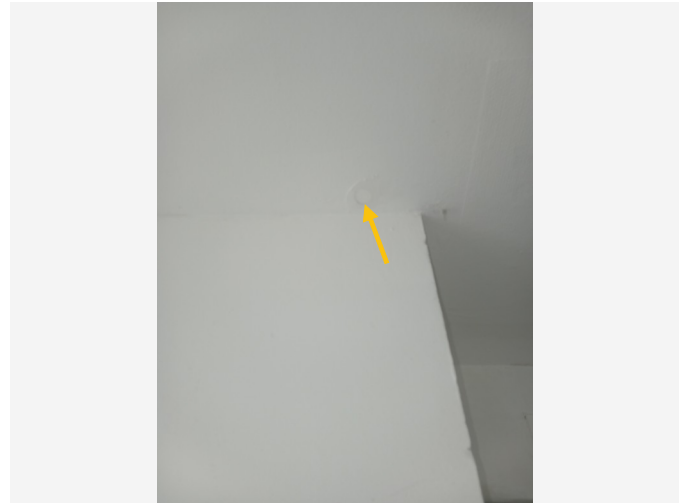
## Fiche 9: Pleisterwerk plafonds

Geen asbest

| Opmerking | <p>De hoeveelheid is een schatting.</p> <p>Staalnamepunten volgens inspectieprotocol: living / keuken</p> <p>Geen stookplaats aanwezig, trappenhal geen waarneembaar plafondpleister.</p> |

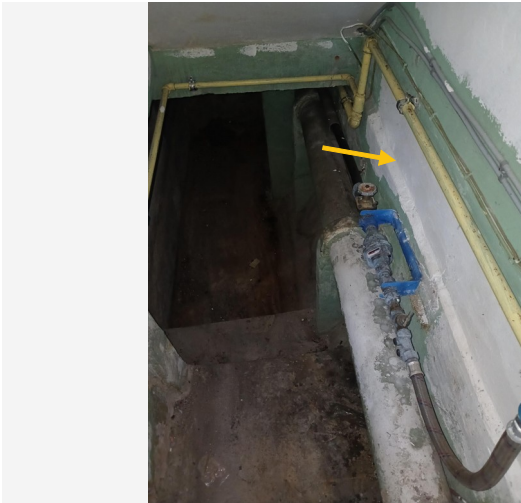
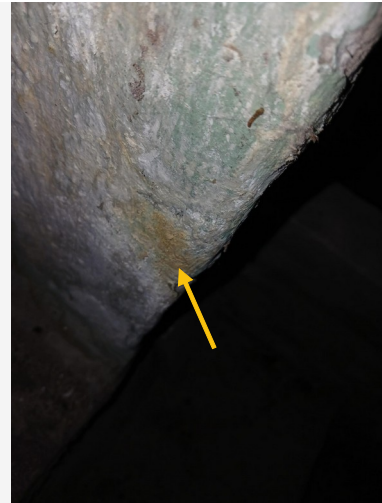
## Fiche 11: Cementering muren kelder

Geen asbest

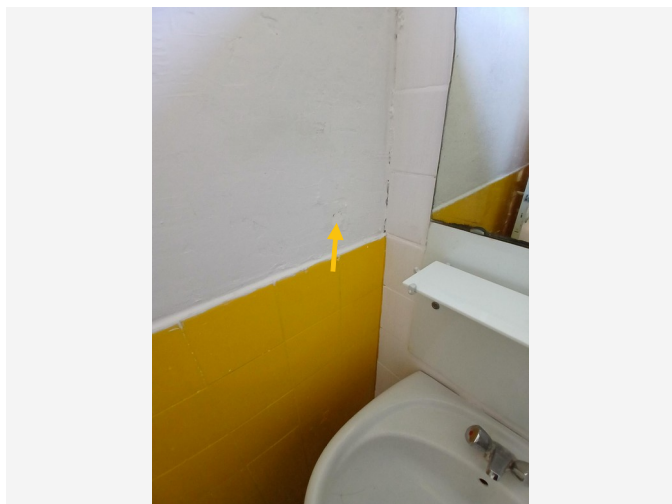
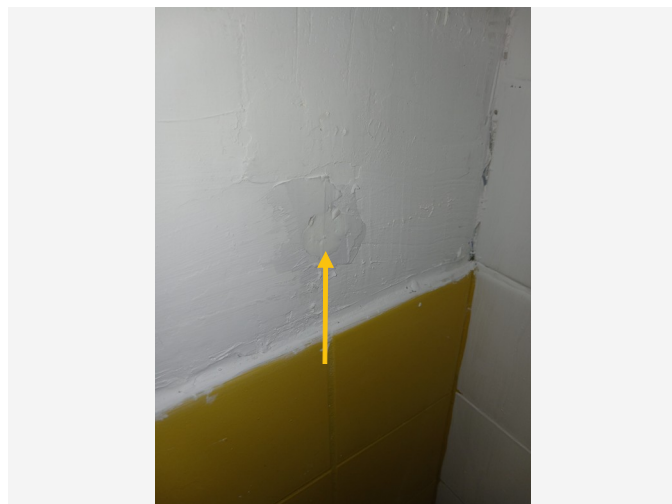
## Fiche 12: Pleisterwerk muren

Geen asbest
