# Asbestinventarisatetest

Houwstraat 19, 2580 Putte

Attestnummer : 20240329-000376.000

## Niet-asbestveilig

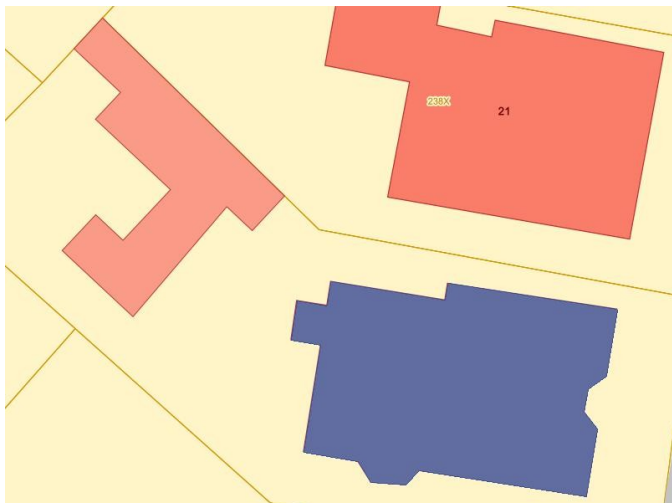
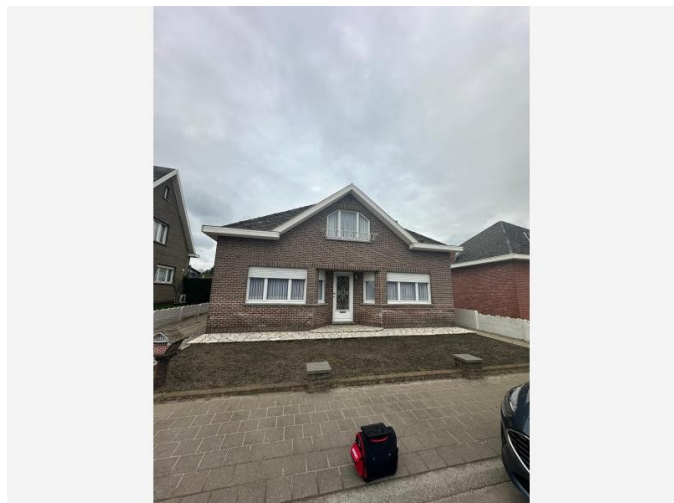
## Zone 1: Woning

- 3 Asbestmaterialen**
- 0 Beperkingen
- 0 Uitsluitingen
- 0 Roerende goederen
- 0 Puin, steenslag, (water)bodem
- 1 Adviezen**
- 2 Geen asbest**

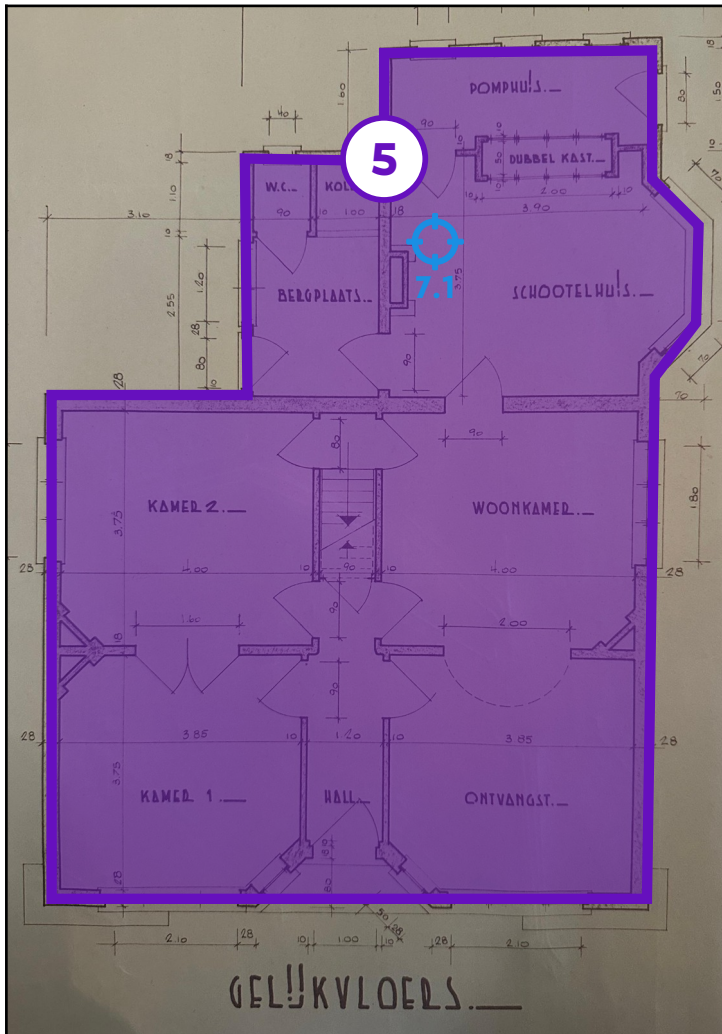
# Plan 1.1: Gelijkvloers

| Beschrijving | Type | Actie |
|---|---|---|
| 3. Rookgaskanaal | Asbestmateriaal | Verwijderen |

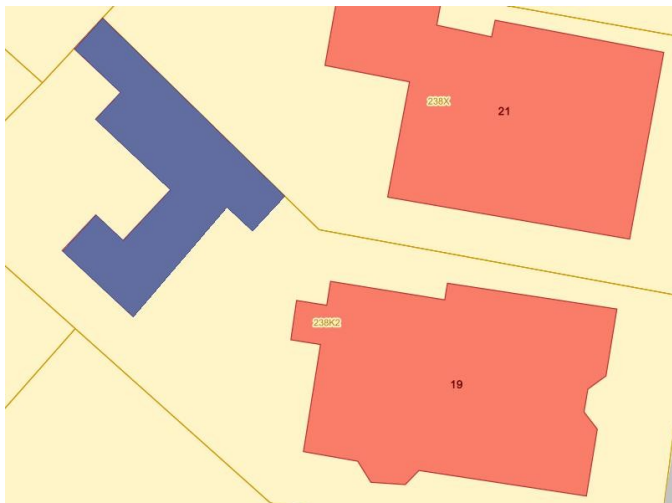
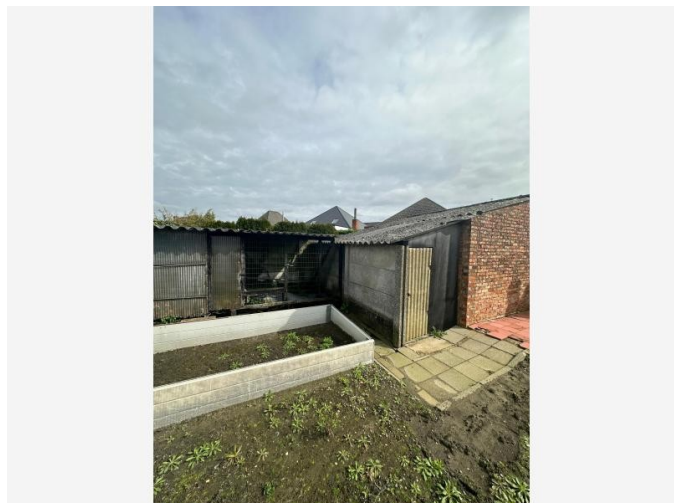
## Zone 2: Tuinhuis

### 1 **Asbestmateriaal**
