Asbestinventarisatetest

Misweg 5, 2220 Heist-op-den-Berg

Attestnummer : 20230124-000193.000

Uitgegeven op : 24.01.2023

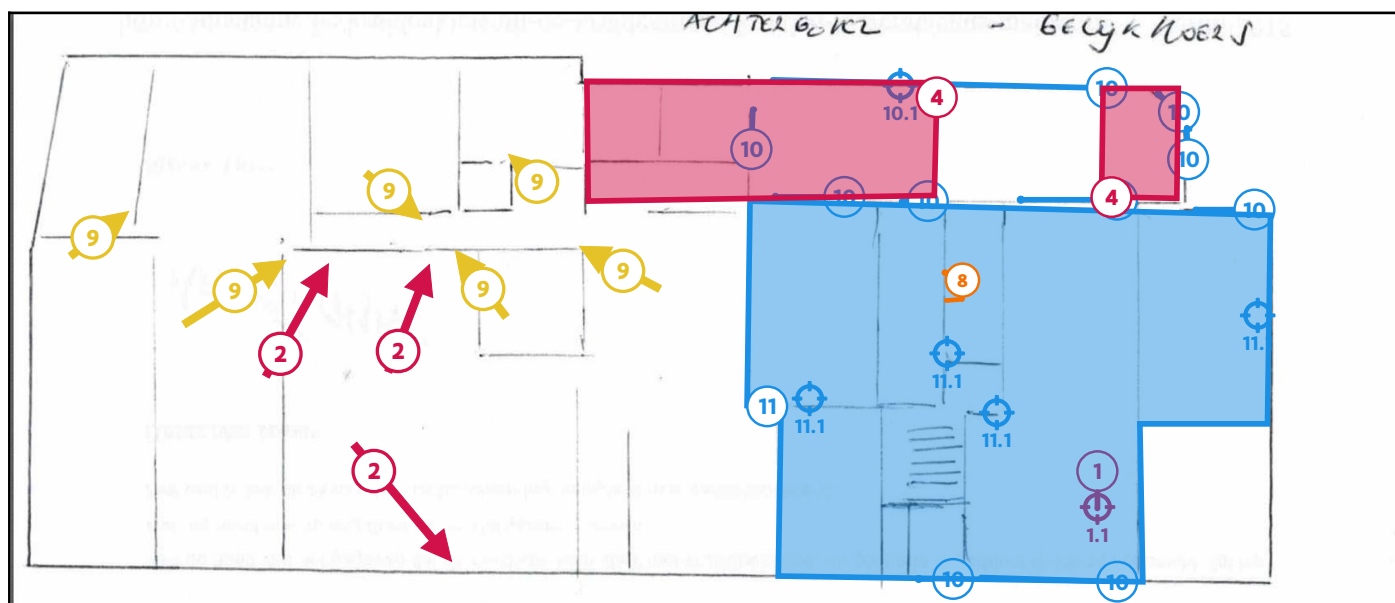
Plan 1.1: Gelijkvloers

Beschrijving	Type	Actie
1. koord kachel	Asbestmateriaal	Dringend verwijderen
1.1 Code: MM1	Mengmonster	-
2. Plaatmateriaal	Asbestmateriaal	Dringend verwijderen
4. Golfplaten	Asbestmateriaal	Dringend verwijderen
8. Plaatmateriaal dampkap	Asbestmateriaal	Maatregelen nemen
9. Bakeliet	Asbestmateriaal	Zorgvuldig beheren
10. Mastiek raam	Geen asbest	-
10.1 Code: MM3	Mengmonster	-
11. Pleisterwerk	Geen asbest	-
11.1 Code: MM2	Mengmonster	-

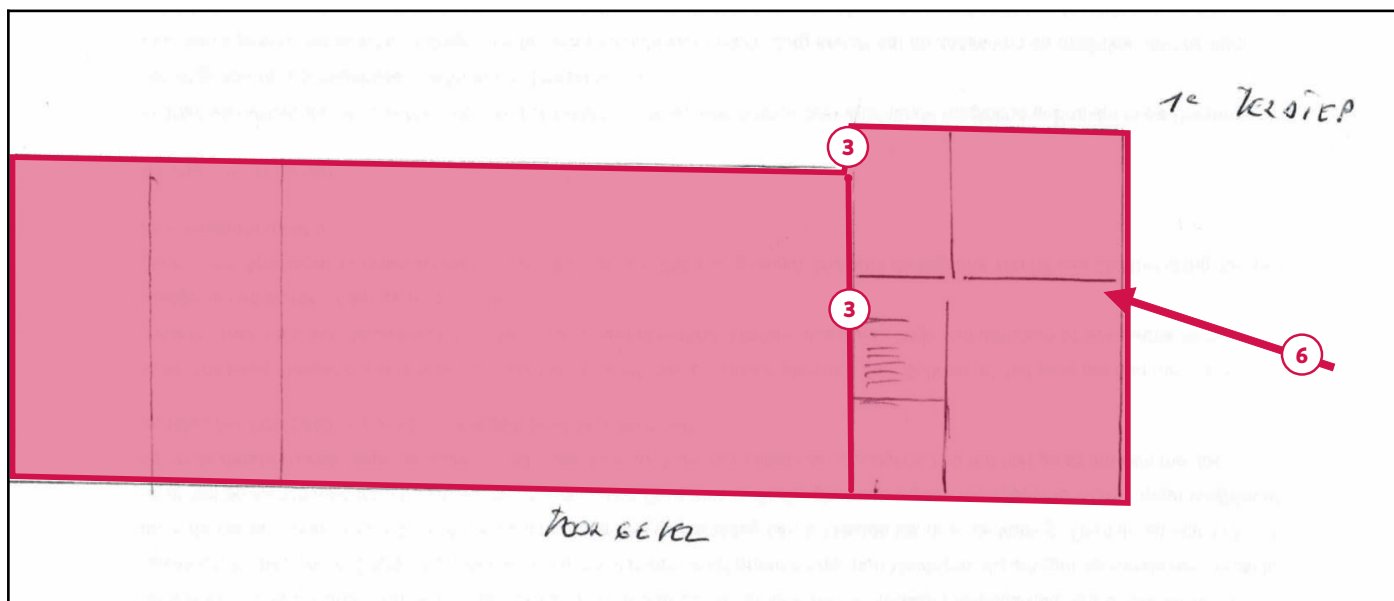
Plan 1.2: 1e verdieping

Beschrijving	Type	Actie
3. Leien	Asbestmateriaal	Dringend verwijderen
6. Buis	Asbestmateriaal	Dringend verwijderen

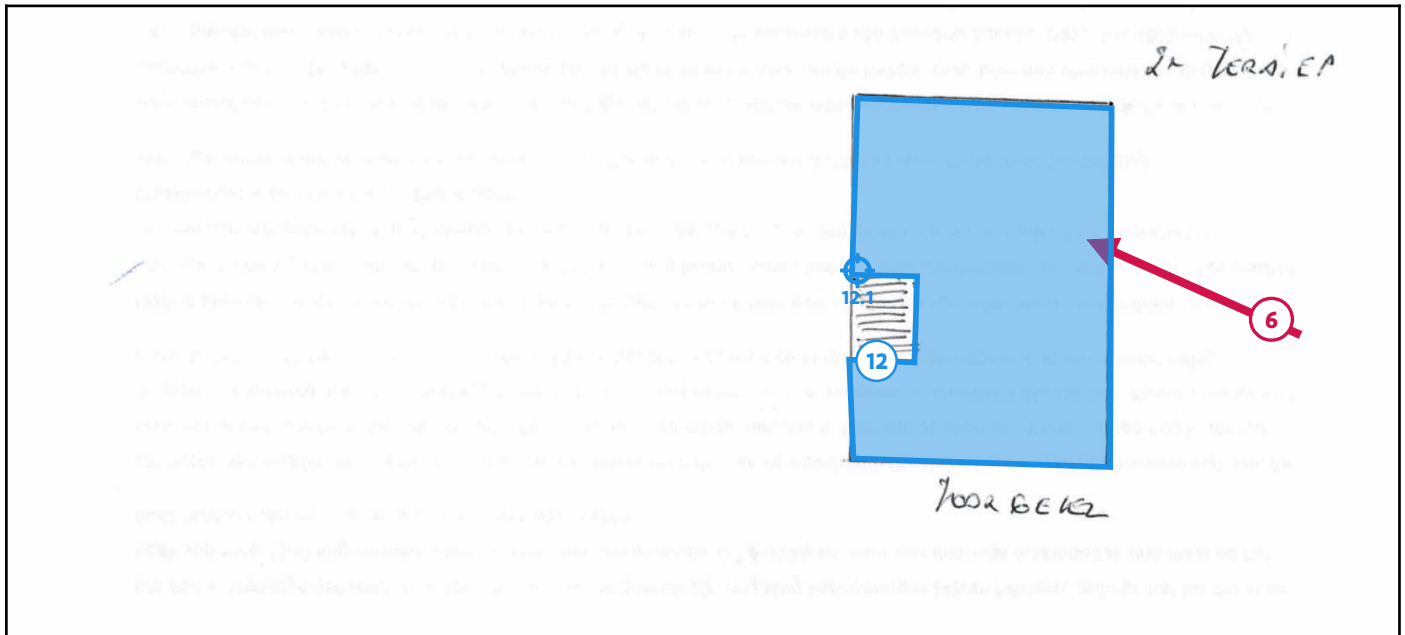
Plan 1.3: 2e verdieping

Beschrijving	Type	Actie
6. Buis	Asbestmateriaal	Dringend verwijderen
12. Vloerzeil	Geen asbest	-
12.1 Code: MM4	Mengmonster	-

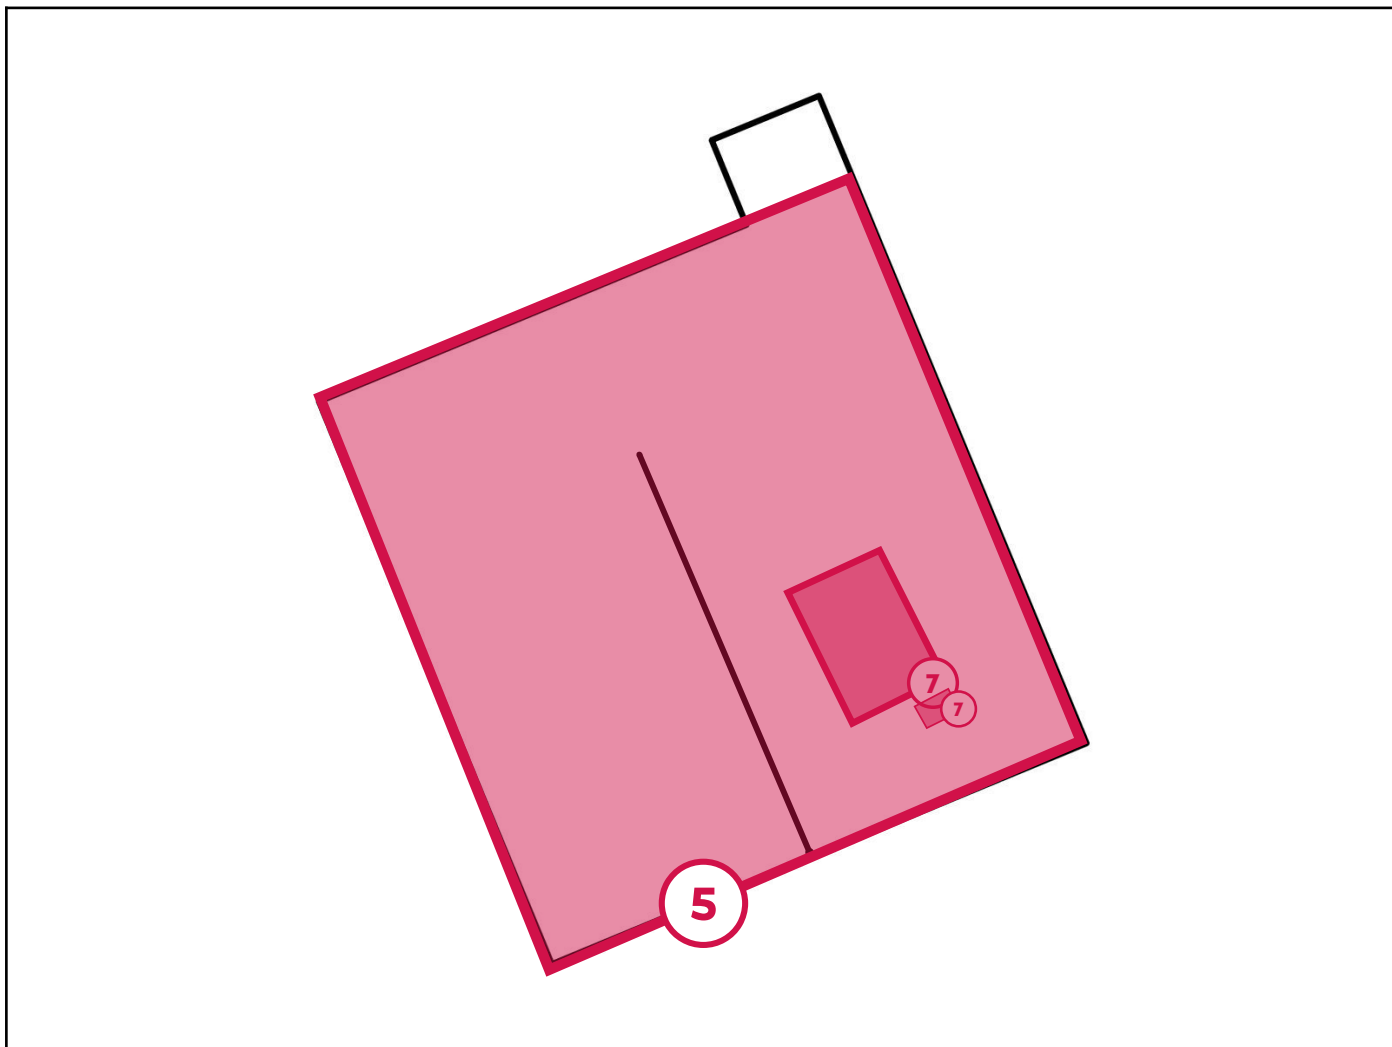
Plan 2.1: Bijgebouw plan

Beschrijving	Type	Actie
5. Golfplaten	Asbestmateriaal	Dringend verwijderen
7. Resten golfplaten + plaatmateriaal	Asbestmateriaal	Dringend verwijderen
