Asbestinventarisatetest

Nerenweg 63, 9270 Laarne

Attestnummer : 20230307-000422.002

Uitgegeven op : 07.03.2023

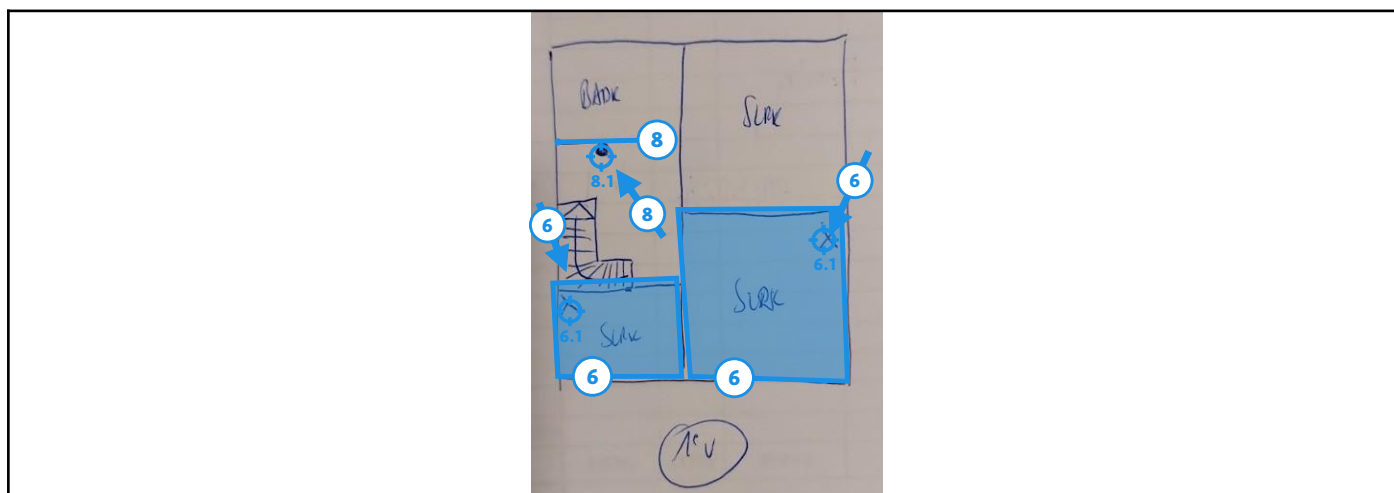
Plan 1.2: PLAN 1V

Beschrijving	Type	Actie
6. M6 Pleisterwerk plafonds	Geen asbest	-
6.1 Code: M6 Pleisterwerk plafonds	Mengmonster	-
8. M2 Pleister muren boven	Geen asbest	-
8.1 Code: M2 Pleisterwerk muren boven	Mengmonster	-

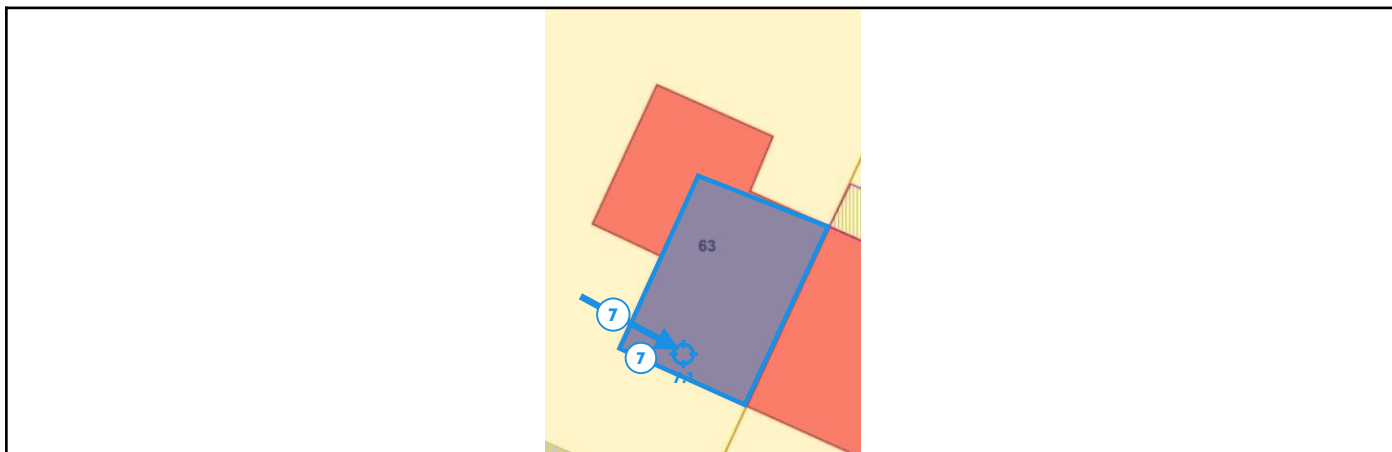
Plan 1.3: PLAN Zolder

Beschrijving	Type	Actie
7. M4 Onderdak	Geen asbest	-
7.1 Code: M4 Onderdak	Puntmonster	-
