Asbestinventarisatetest

Loodsenstraat 9, 9000 Gent

Attestnummer : 20231201-000177.000

Uitgegeven op : 01.12.2023

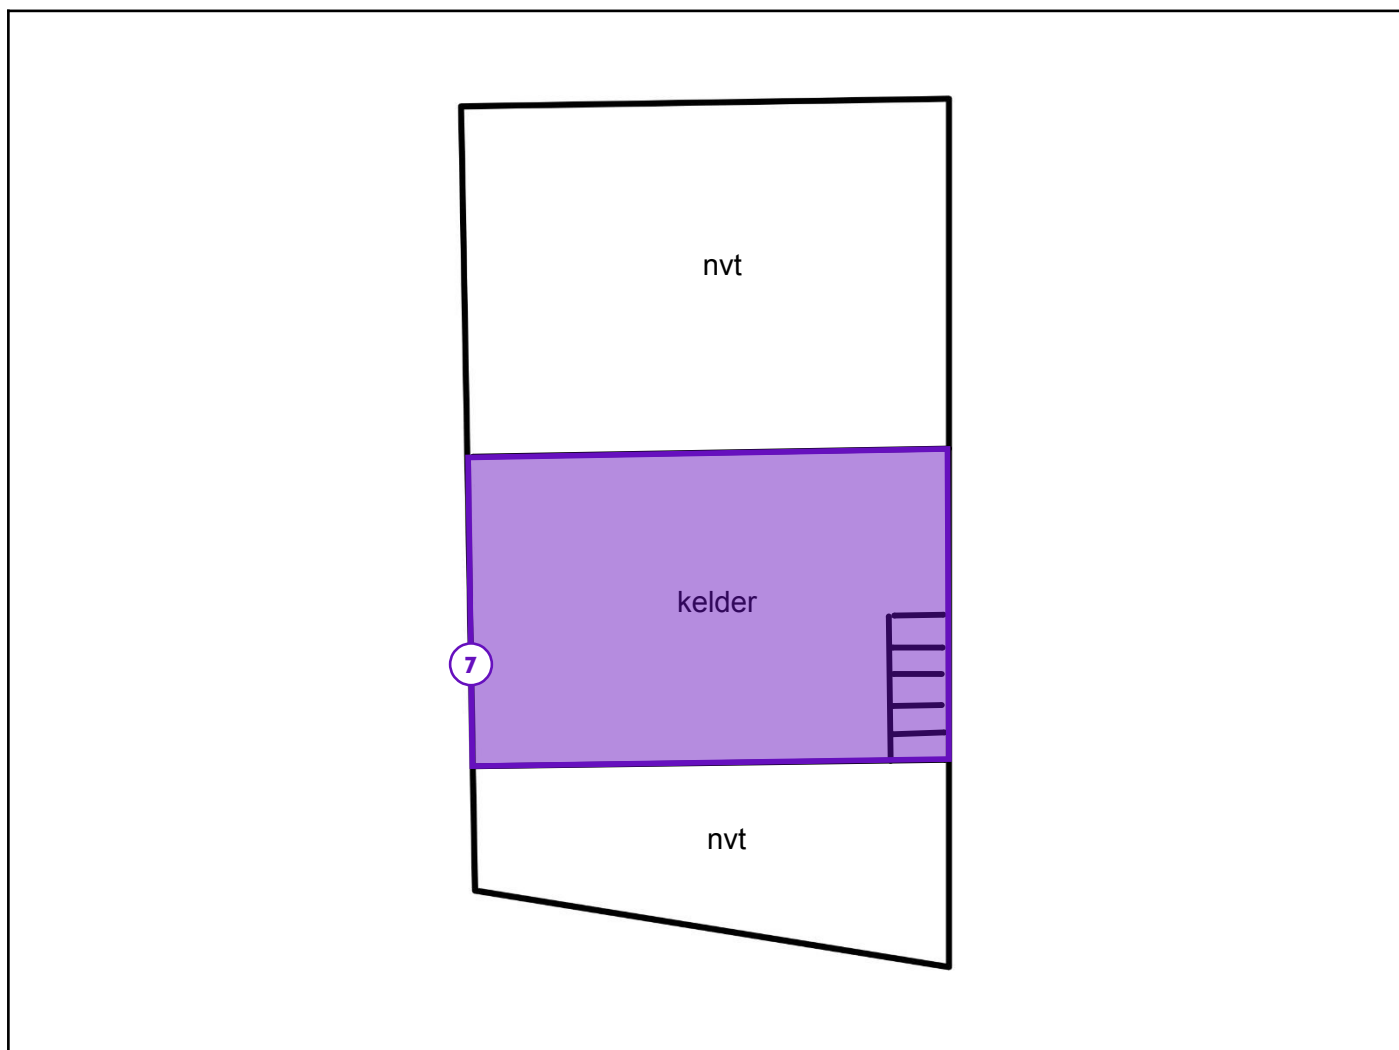
Plan 1.1: Kelder

Beschrijving	Type	Actie
7. kelder	Advies	-

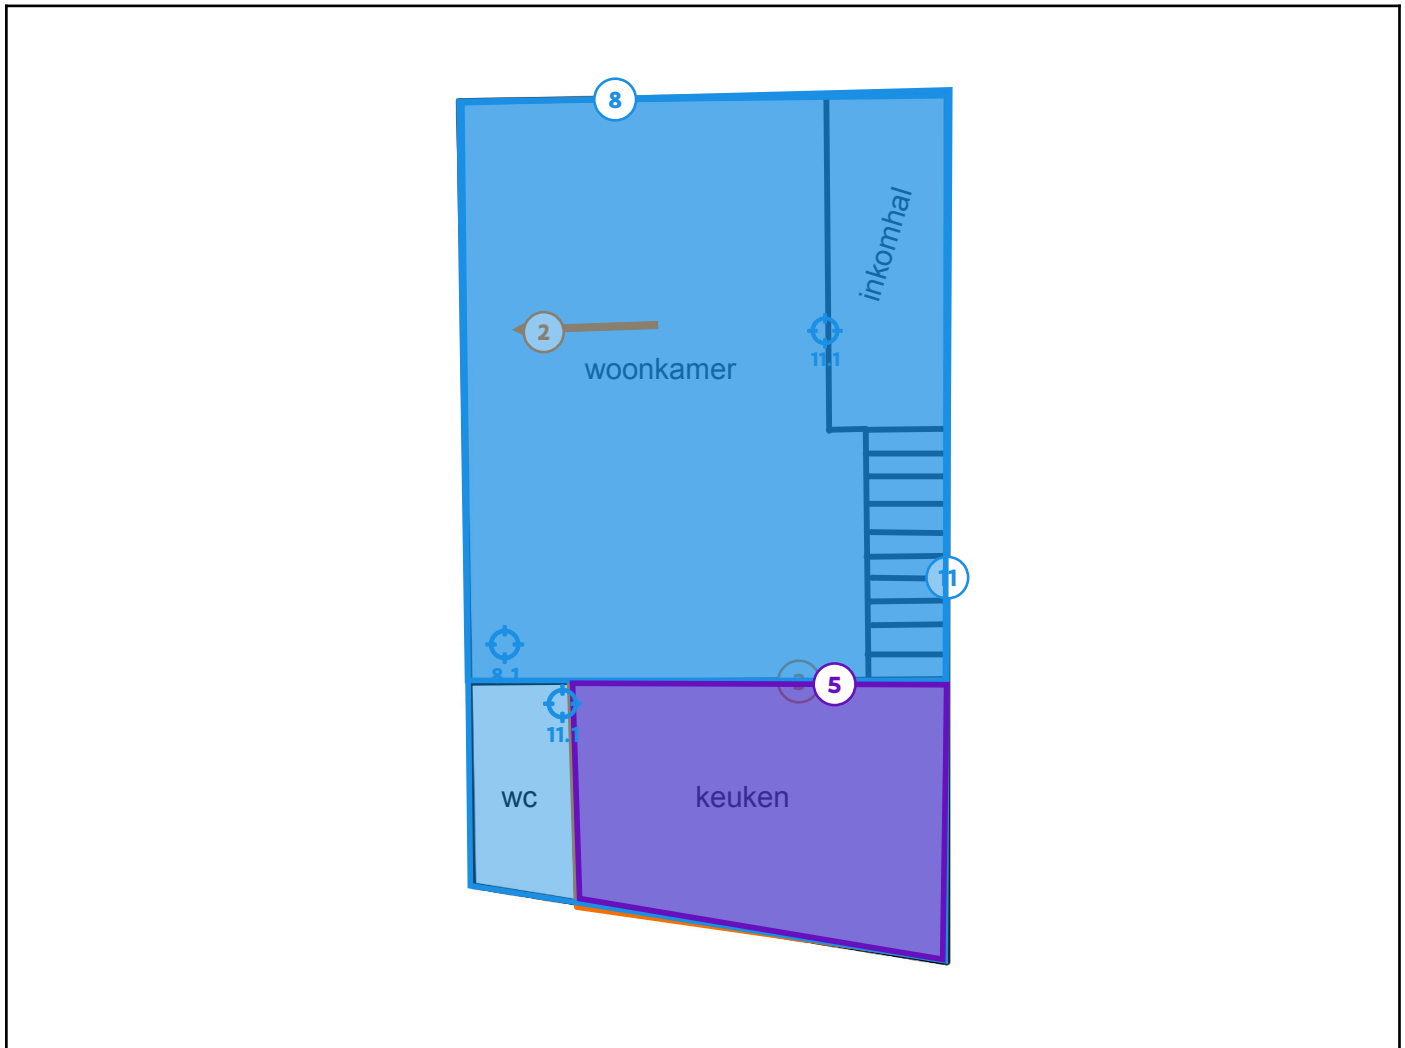
Plan 1.2: Gelijkvloers

Beschrijving	Type	Actie
2. dichting stooktoestel	Asbestmateriaal	Verwijderen
3. wandplaat	Asbestmateriaal	Verwijderen
5. vloerzeil	Advies	-
8. pleisterwerk plafond	Geen asbest	-
8.1 Code: ID 2	Mengmonster	-
11. pleisterwerk muur	Geen asbest	-
11.1 Code: ID 1	Mengmonster	-

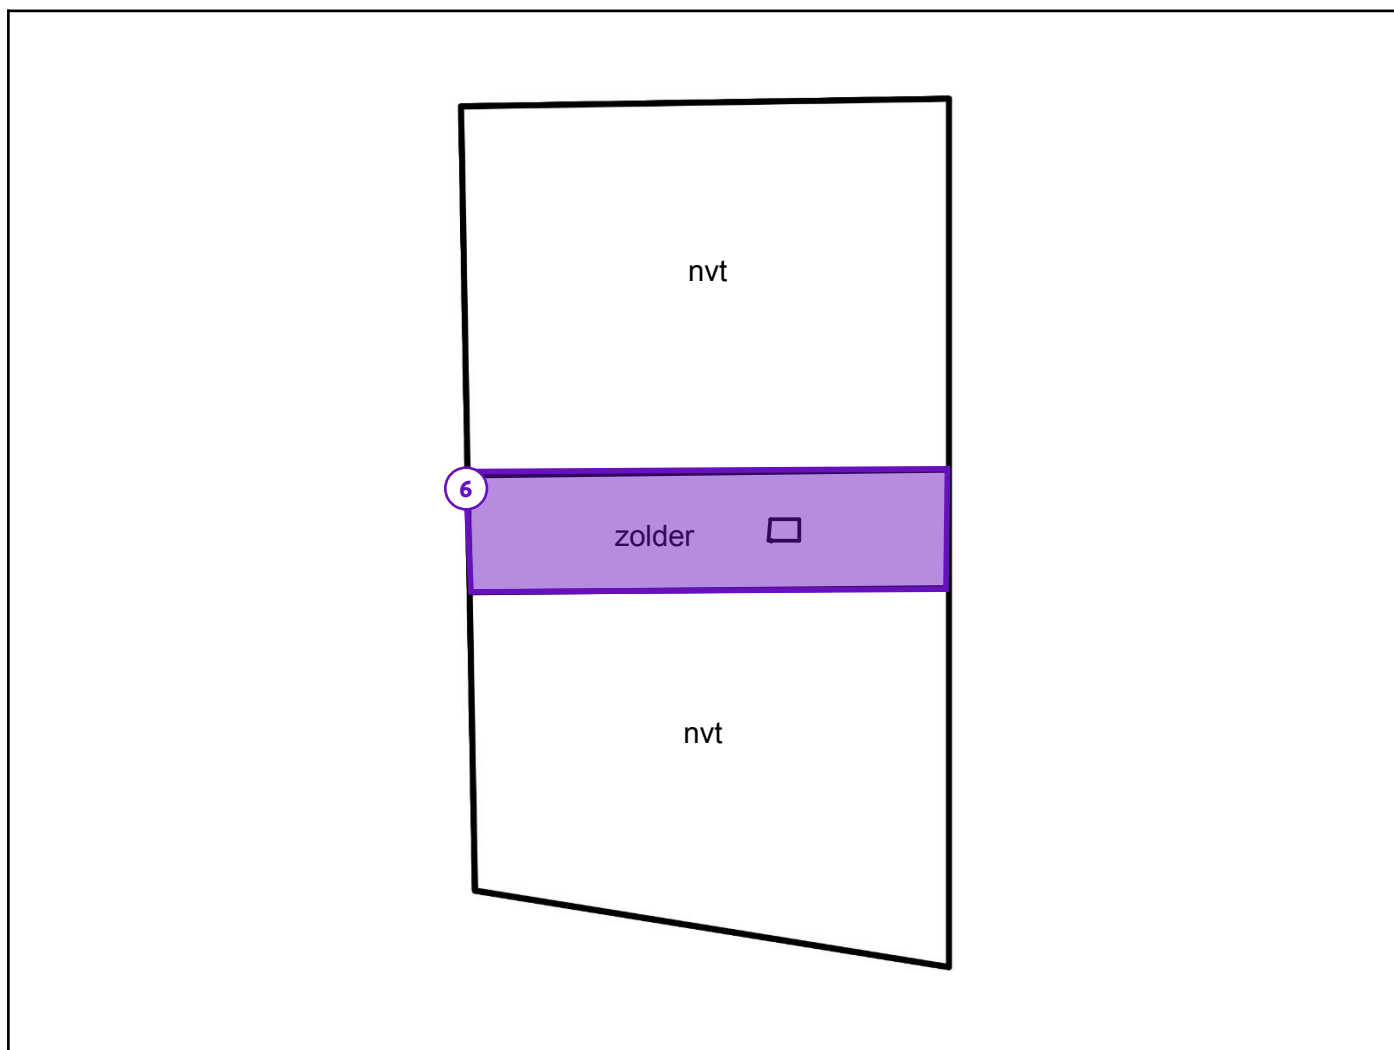
Plan 1.5: Zolder

Beschrijving	Type	Actie
6. zolder	Advies	-

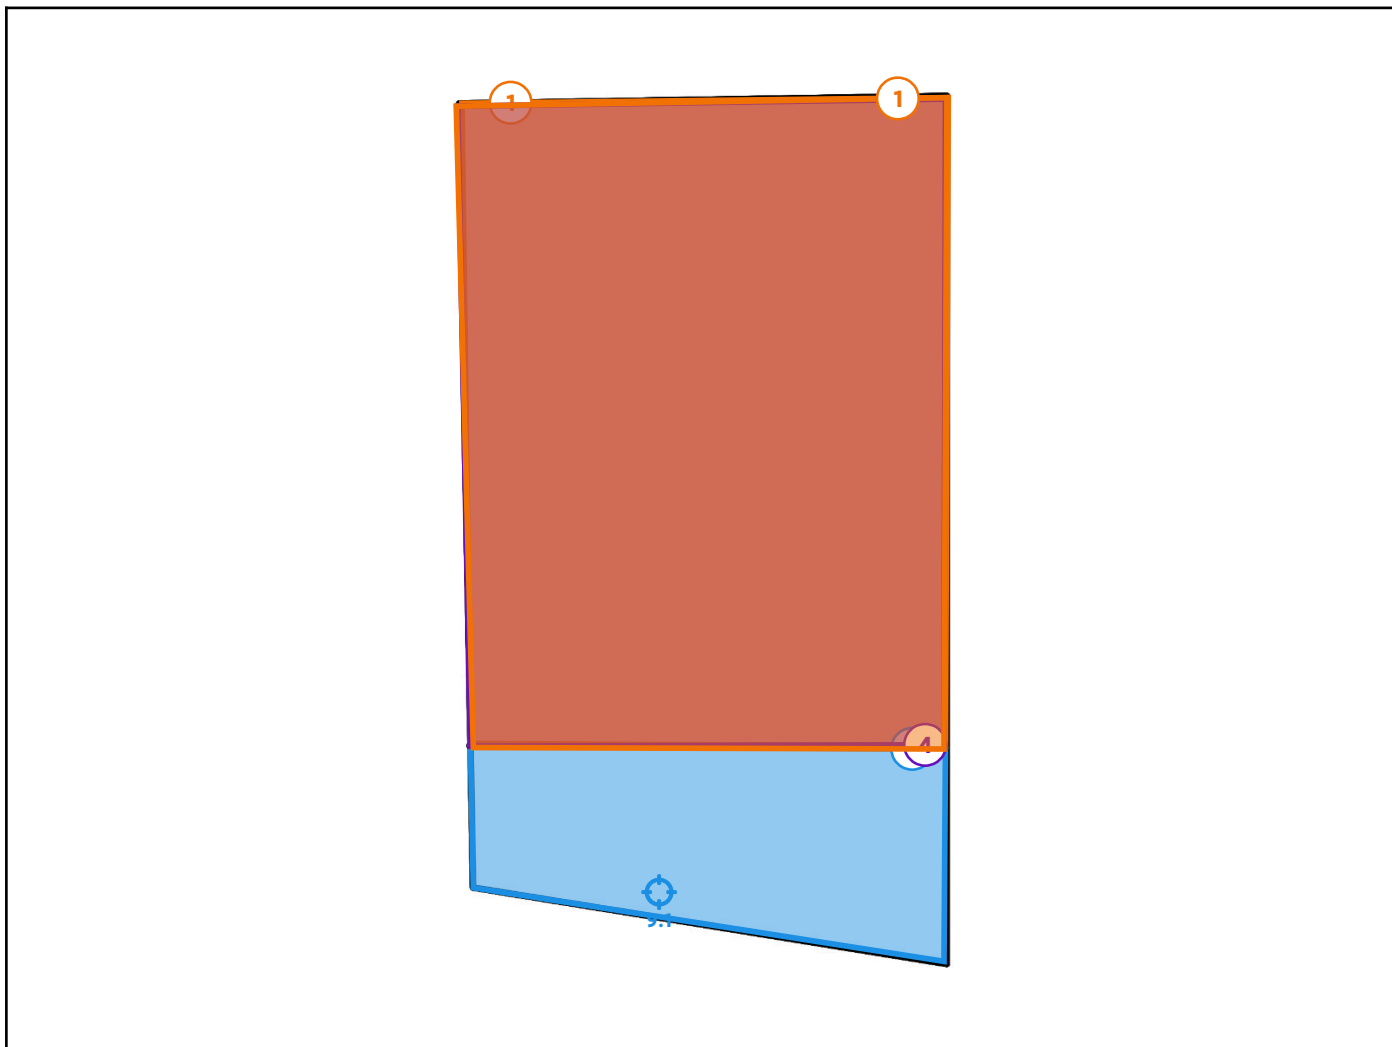
Plan 1.6: Dak

Beschrijving	Type	Actie
1. leien	Asbestmateriaal	Verwijderen
4. onderdak	Beperking	-
9. roofing	Geen asbest	-
9.1 Code: ID 3	Puntmonster	-
