# Asbestinventarisatetest

Tweekapellenstraat 153, 9050 Gent

Attestnummer : 20231110-000140.000

Uitgegeven op : 10.11.2023

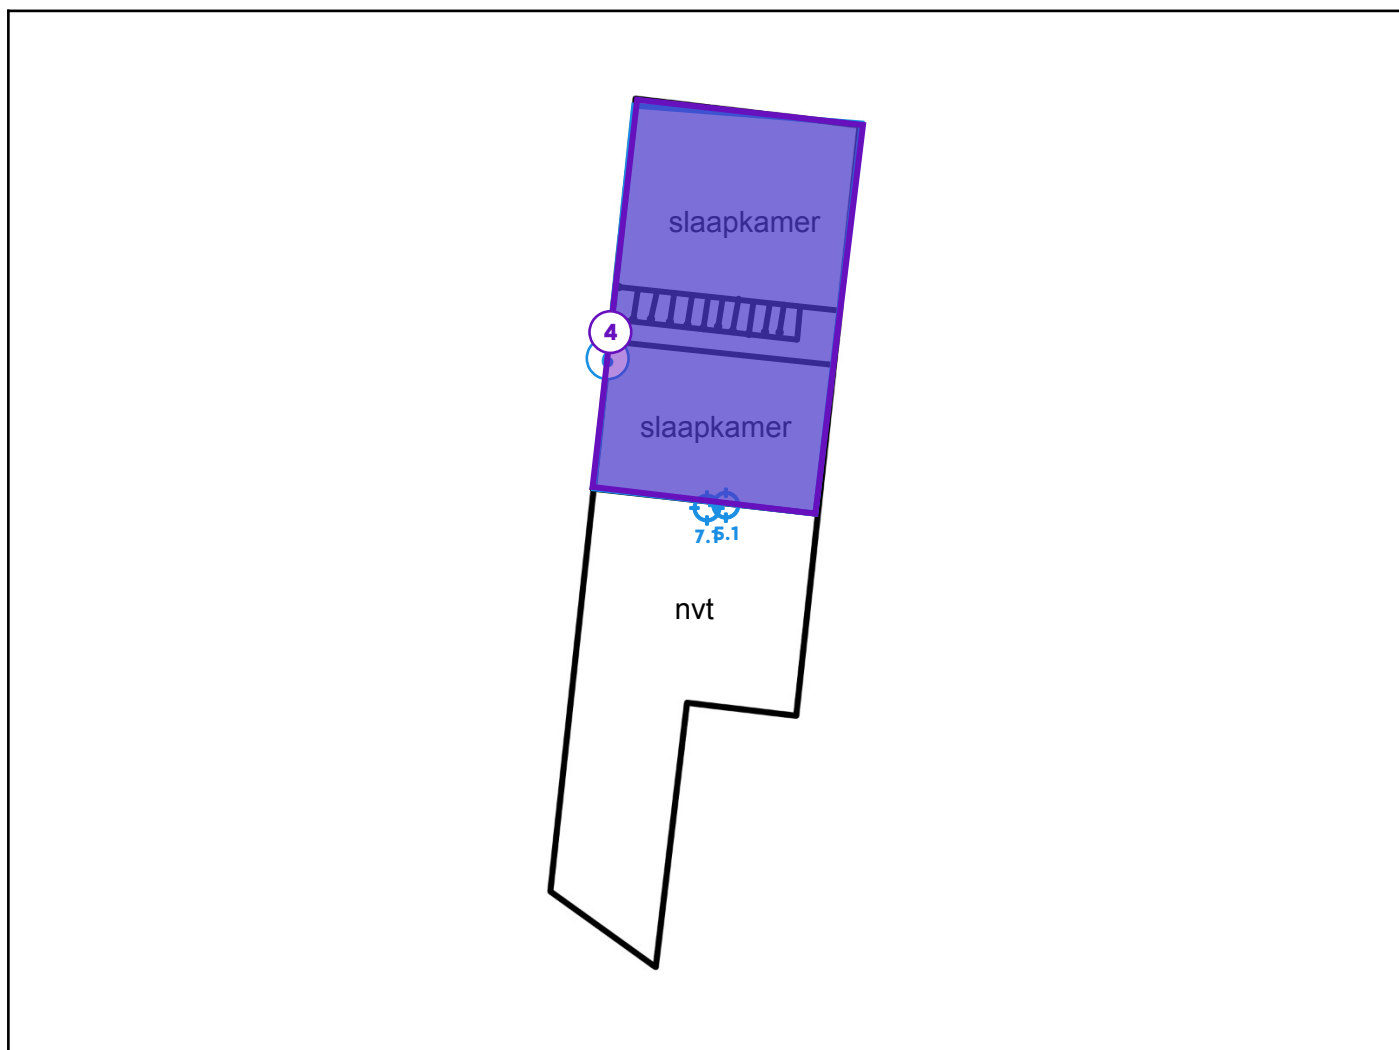
## Plan 1.2: 1e verdieping

Beschrijving	Type	Actie
4. plafond	Advies	-
5. mastiek glas/schrijnwerk achterzijde	Geen asbest	-
5.1 Code: ID 3	Puntmonster	-
6. pleisterwerk muur	Geen asbest	-
7. mastiek glas/schrijnwerk	Geen asbest	-
7.1 Code: ID 4	Puntmonster	-

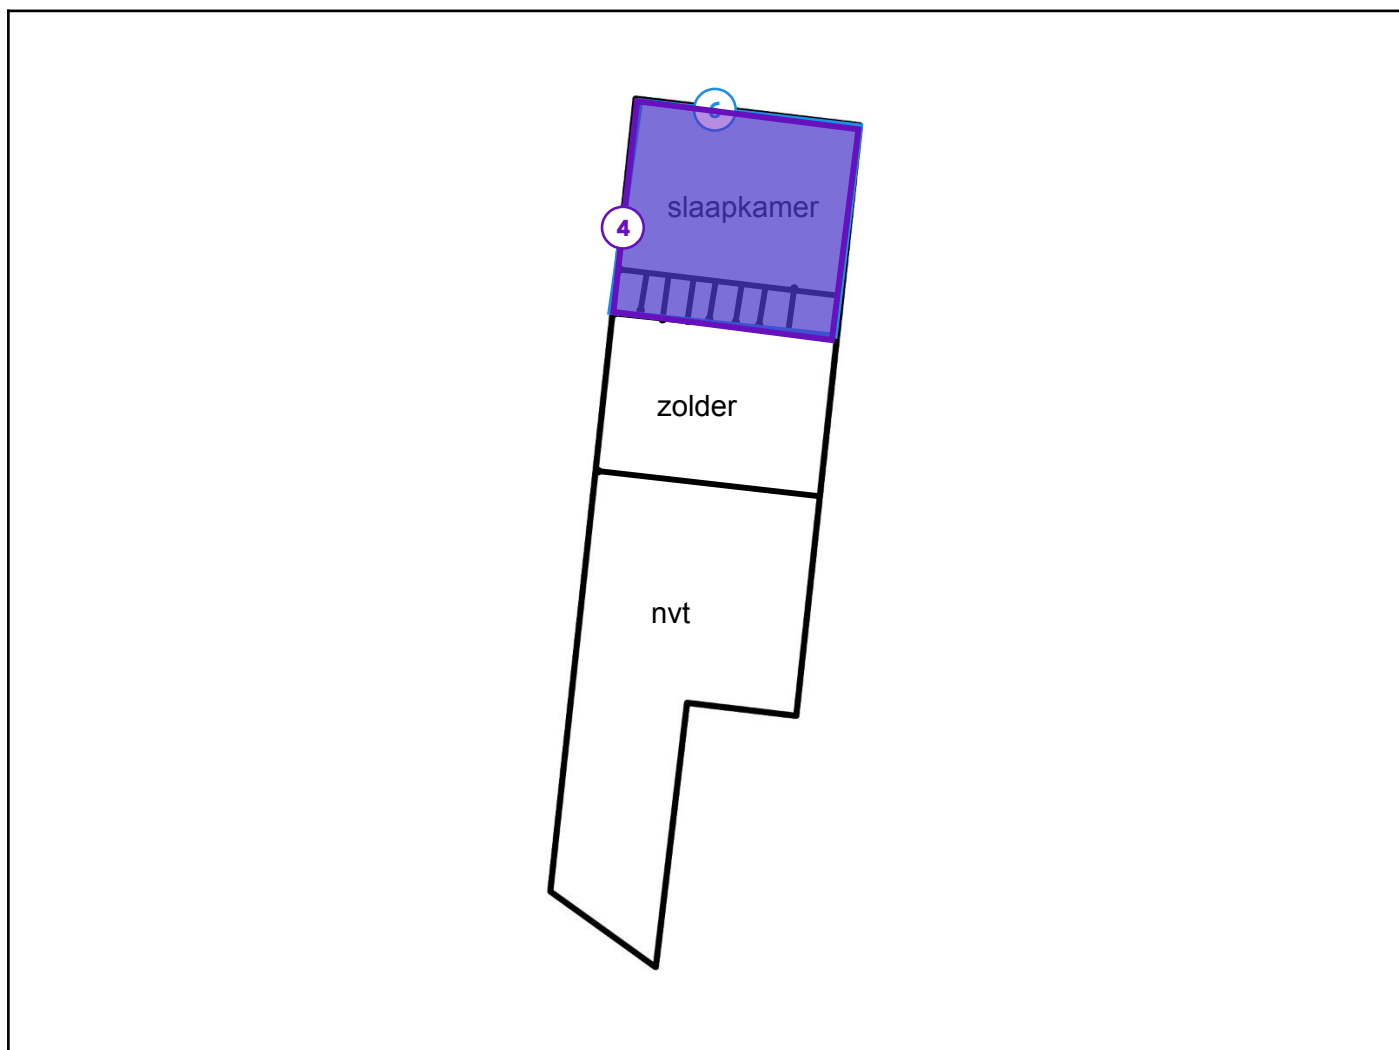
## Plan 1.3: 2e verdieping

Beschrijving	Type	Actie
4. plafond	Advies	-
6. pleisterwerk muur	Geen asbest	-
