Asbestinventarisatetest

Stationsstraat 37, 9185 Wachtebeke

Attestnummer : 20240410-000006.000

Uitgegeven op : 10.04.2024

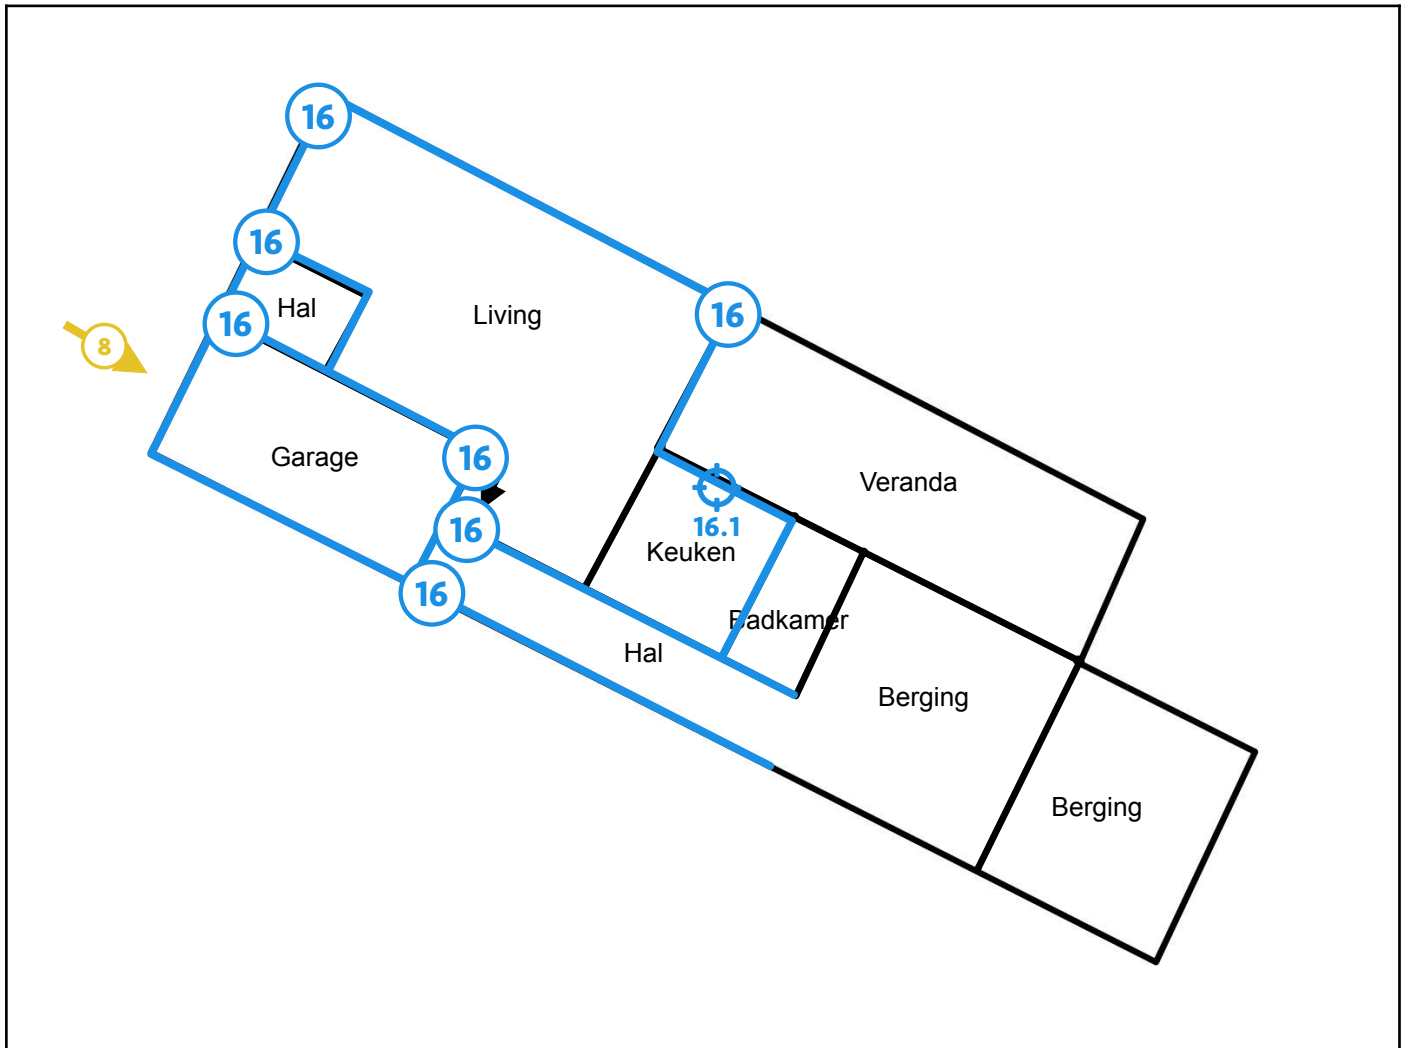
Plan 1.2: Gelijkvloers

Beschrijving	Type	Actie
8. Harde plaat in schrijnwerk (type glasal)	Asbestmateriaal	Zorgvuldig beheren
16. Pleisterwerk muur	Geen asbest	-
16.1 Code: Id 1	Mengmonster	-

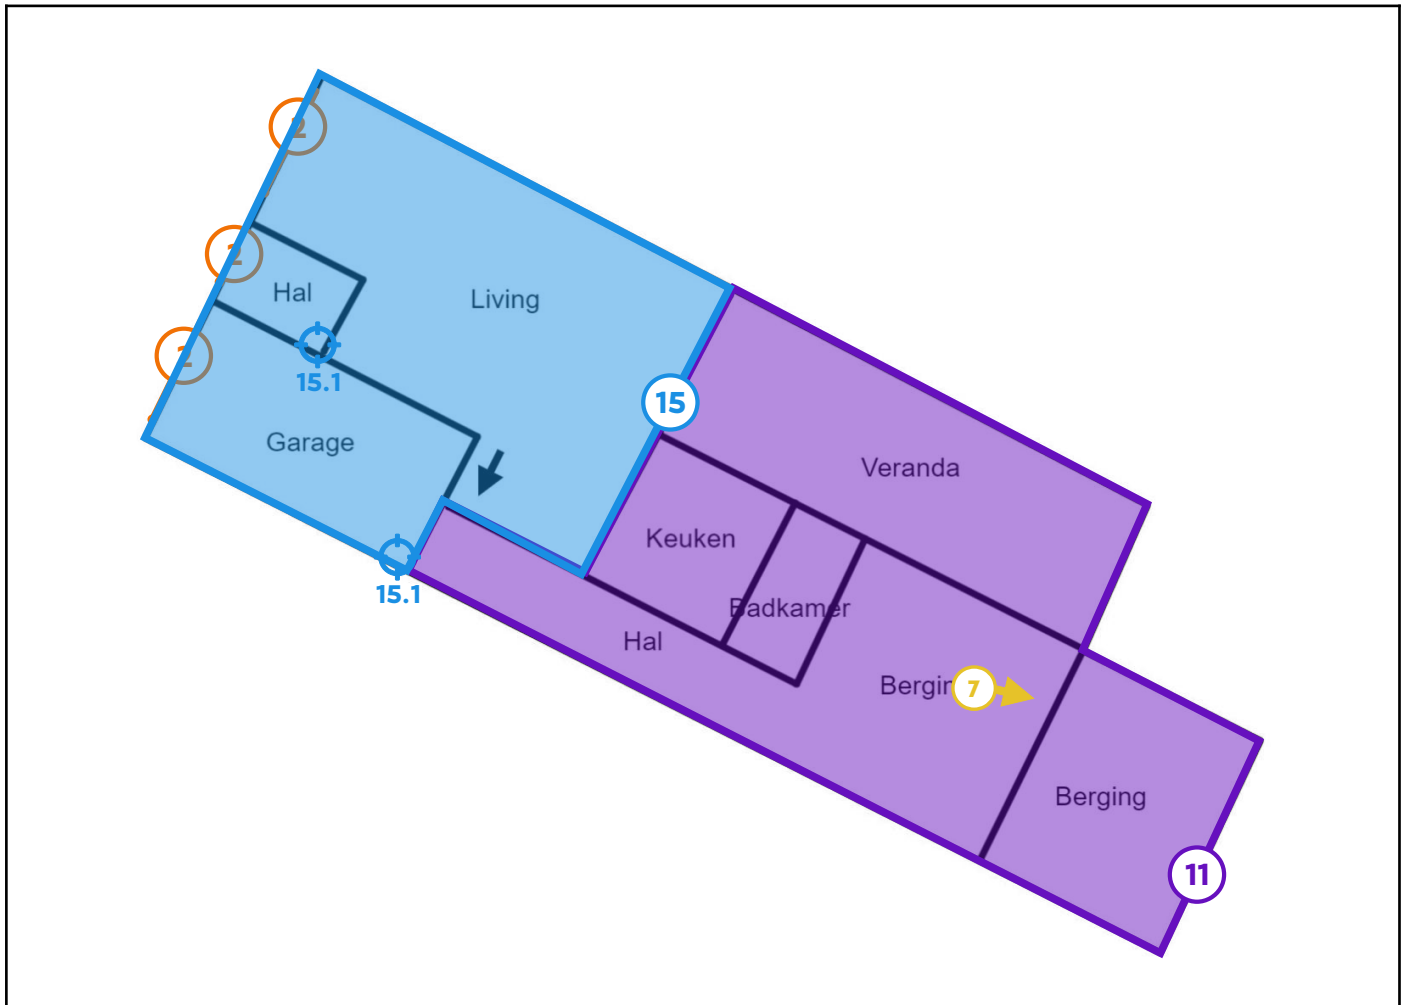
Plan 1.3: Gelijkvloers

Beschrijving	Type	Actie
2. Mastiek schrijnwerk/glas	Asbestmateriaal	Verwijderen
7. Bakeliet toepassingen	Asbestmateriaal	Zorgvuldig beheren
11. Afwerking plafonds	Advies	-
15. Pleisterwerk plafond	Geen asbest	-
15.1 Code: Id 2	Mengmonster	-

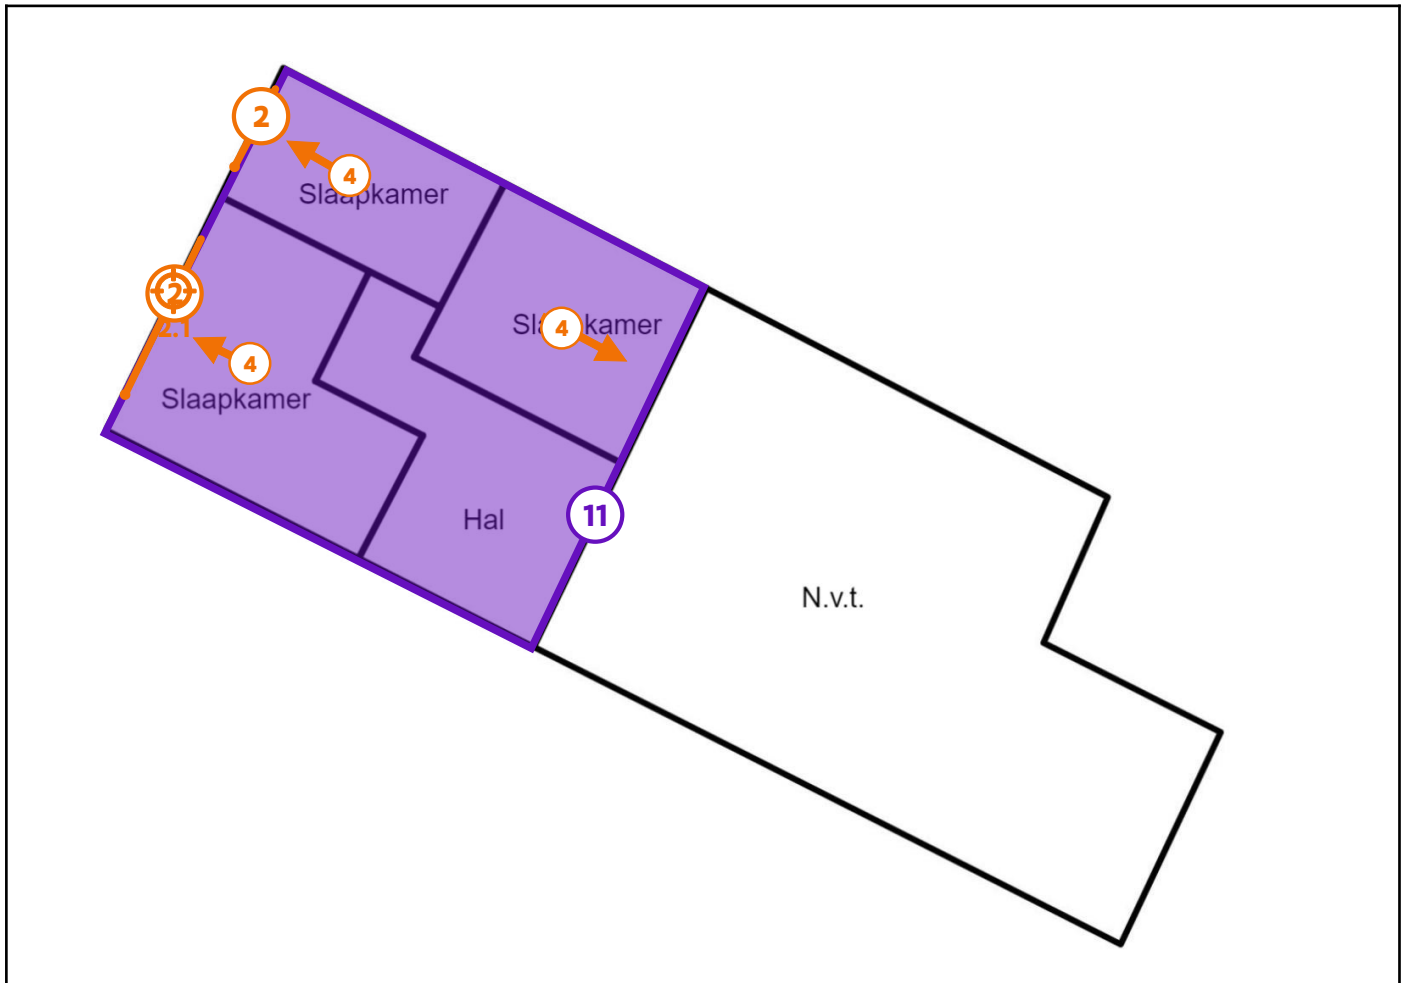
Plan 1.5: Eerste verdieping

Beschrijving	Type	Actie
2. Mastiek schrijnwerk/glas	Asbestmateriaal	Verwijderen
2.1 Code: Id 3	Puntmonster	-
4. Radiatoren	Asbestmateriaal	Verwijderen
11. Afwerking plafonds	Advies	-

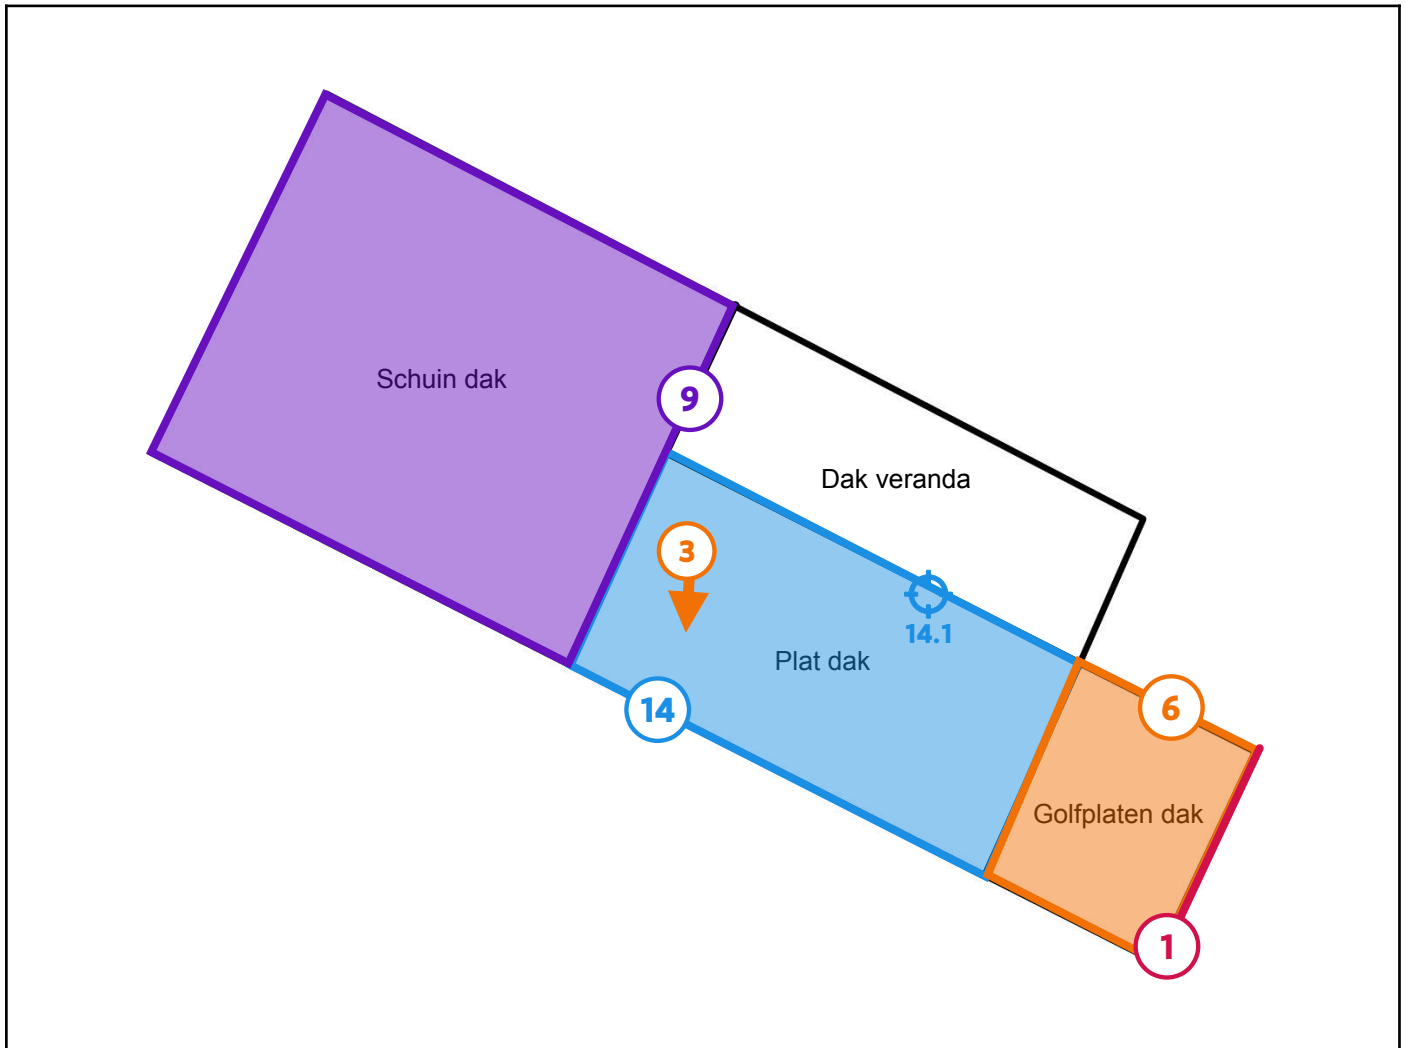
Plan 1.7: Dak

Beschrijving	Type	Actie
1. Slib in dakgoot	Asbestmateriaal	Dringend verwijderen
3. Rookgaskanaal plat dak	Asbestmateriaal	Verwijderen
6. Golfplaten dak	Asbestmateriaal	Verwijderen
9. Dak en onderdak	Advies	-
14. Bitumineuze dakbedekking	Geen asbest	-
14.1 Code: Id 4	Puntmonster	-

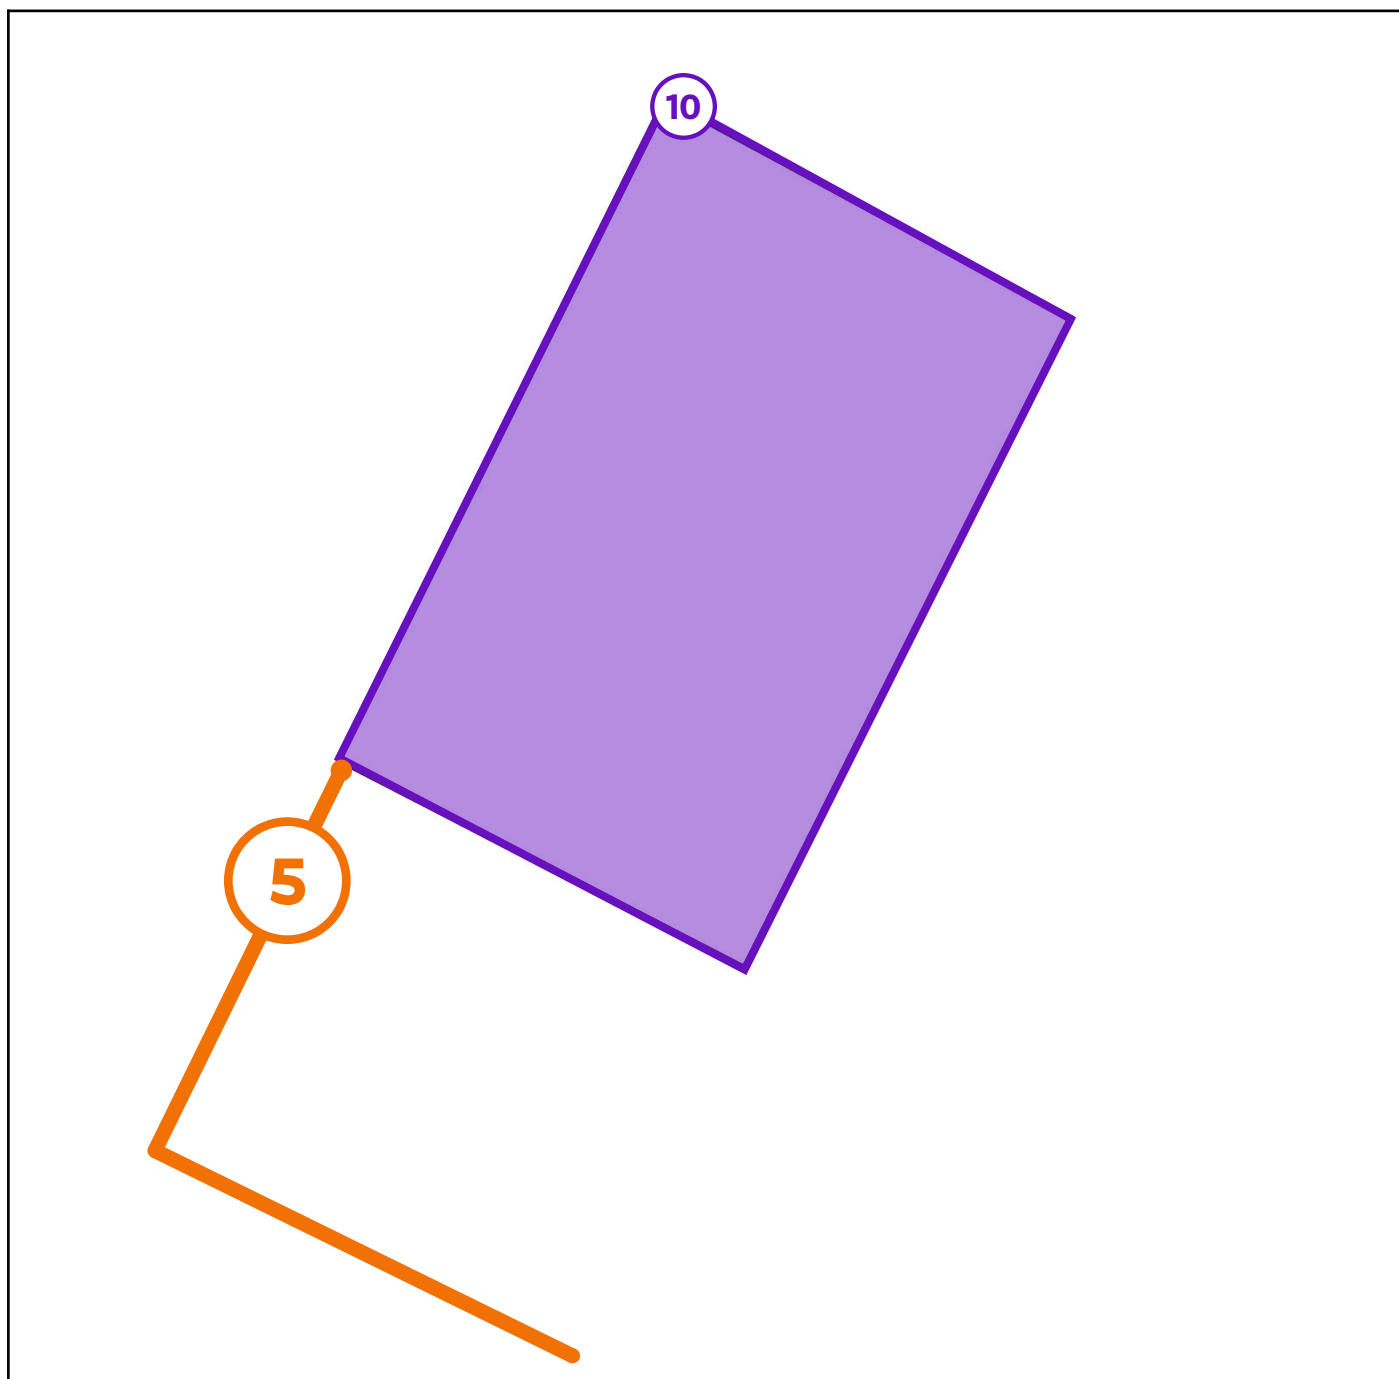
Plan 3.1: Berging 1 plan

Beschrijving	Type	Actie
5. Golfplaten afboording	Asbestmateriaal	Verwijderen
10. Tuinbergingen	Advies	-
