Asbestinventarisatetest

Leernsesteenweg 129, 9800 Deinze

Attestnummer : 20230720-000318.000

Uitgegeven op : 20.07.2023

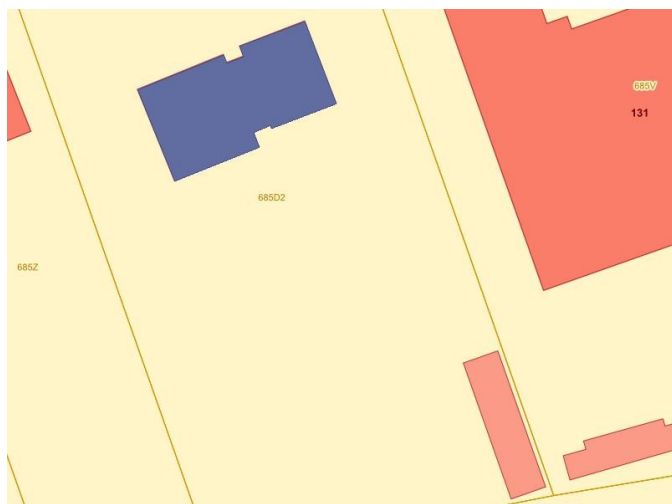
Zone 1: Hoofdgebouw

- 3 Asbestmaterialen**
- 0 Beperkingen
- 0 Uitsluitingen
- 0 Roerende goederen
- 0 Puin, steenslag, (water)bodem
- 1 Adviezen**
- 3 Geen asbest**

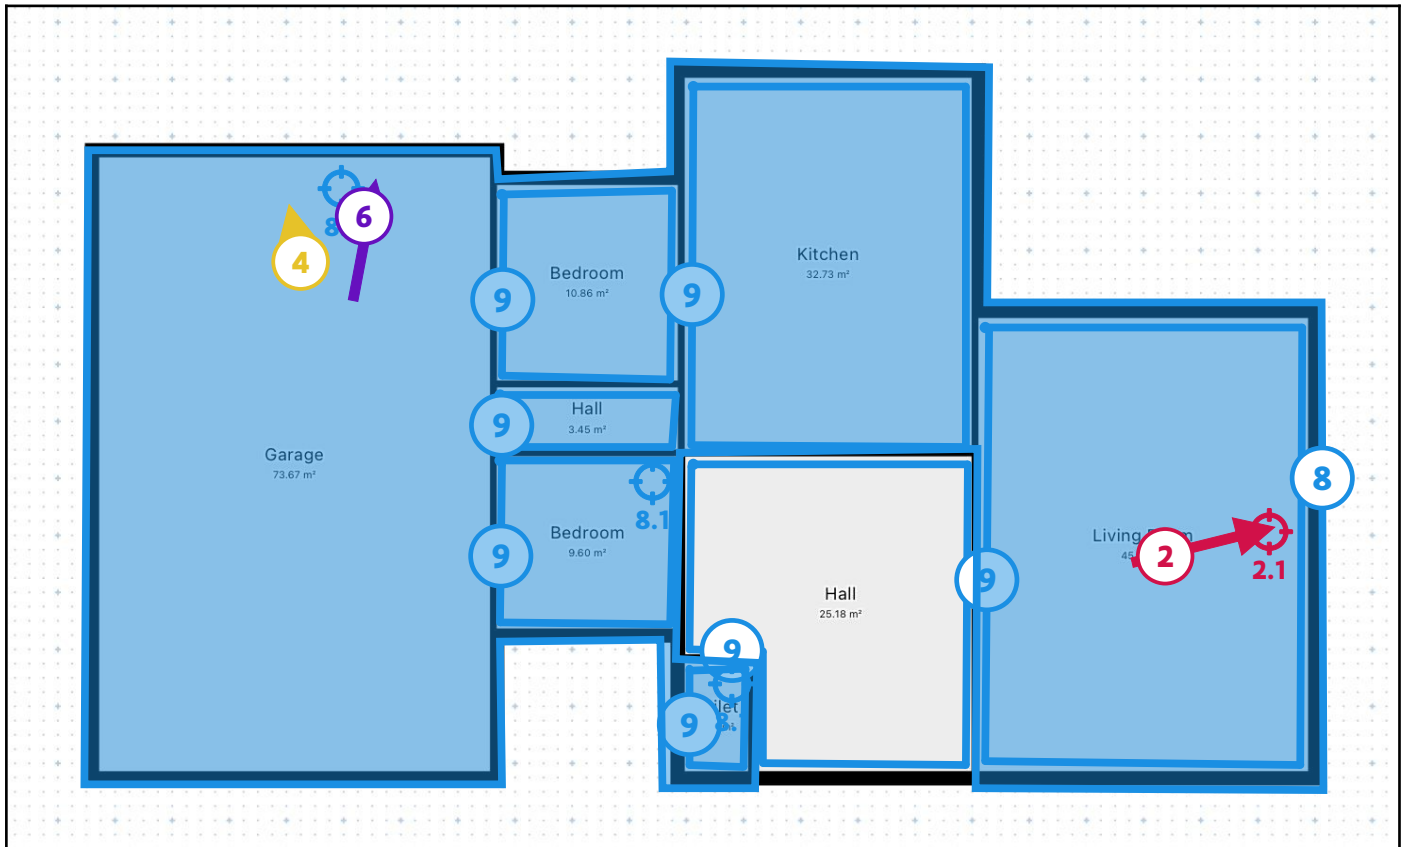
Plan 1.1: Grondplan

Beschrijving	Type	Actie
2. Koord - Kachel (Woonkamer)	Asbestmateriaal	Dringend verwijderen
2.1 Code: 73890 - 5	Puntmonster	-
4. Schouwkastje - Garage	Asbestmateriaal	Zorgvuldig beheren
6. Verwarmingsketel (Gas) (NA 2001)	Advies	-
8. Plafond - Pleisterwerk	Geen asbest	-
8.1 Code: 73890 - 2	Mengmonster	-
9. Muren - Pleisterwerk	Geen asbest	-

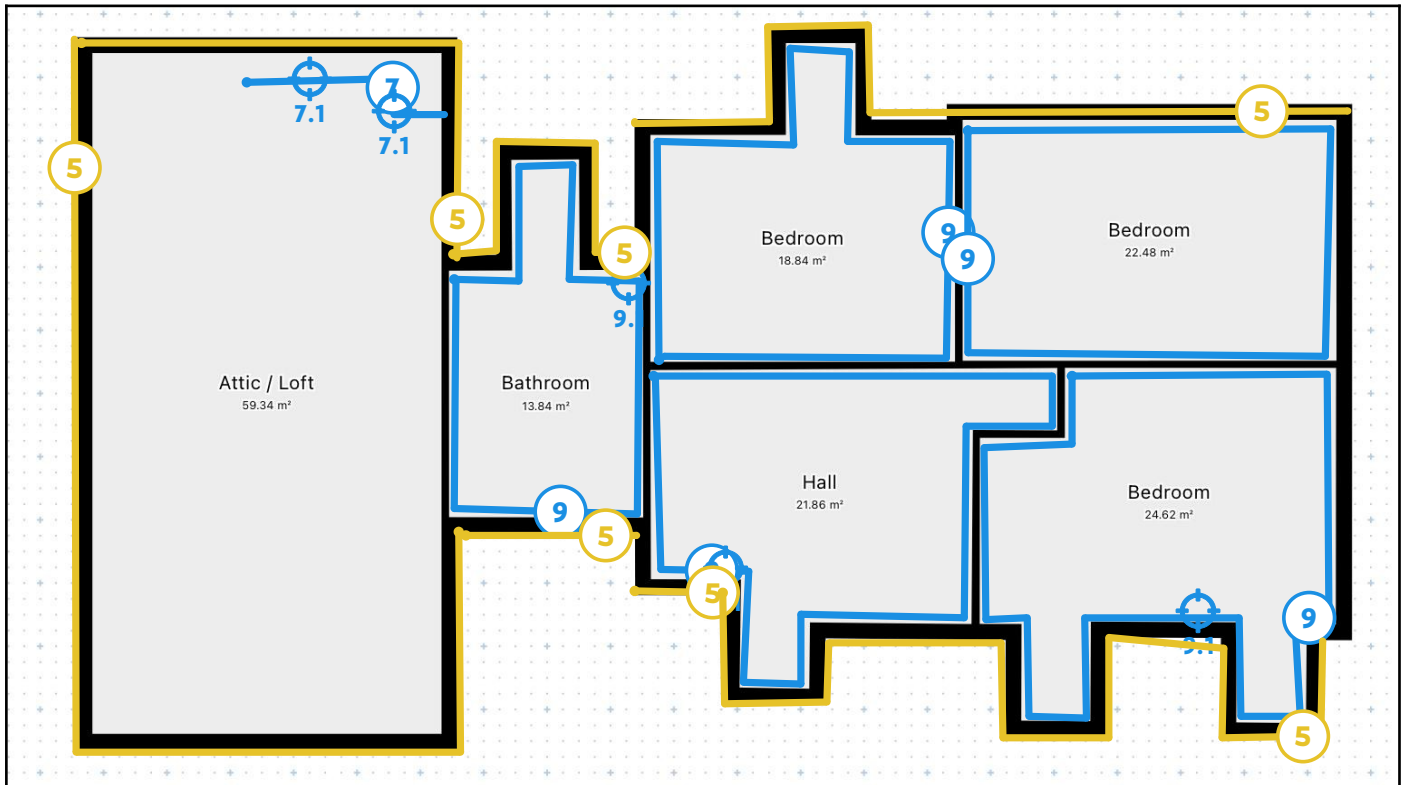
Plan 1.2: Verdiepingsplan

Beschrijving	Type	Actie
5. Onderdak - Hellend dak (Hoofdgebouw)	Asbestmateriaal	Zorgvuldig beheren
7. Leidingisolatie - Zolder	Geen asbest	-
7.1 Code: 73890 - 4	Mengmonster	-
9. Muren - Pleisterwerk	Geen asbest	-
9.1 Code: 73890 - 1	Mengmonster	-

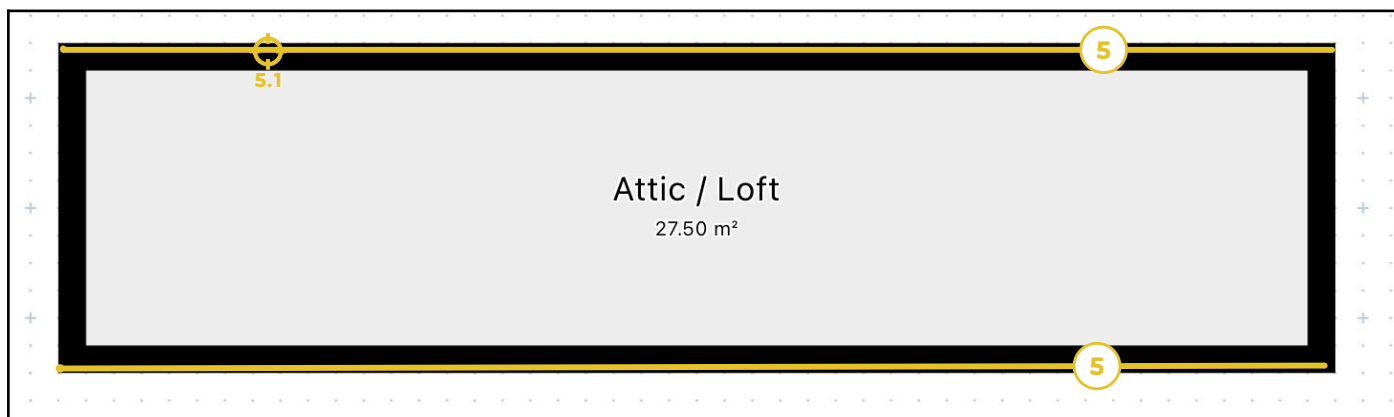
Plan 1.4: Zolderplan

Beschrijving	Type	Actie
5. Onderdak - Hellend dak (Hoofdgebouw)	Asbestmateriaal	Zorgvuldig beheren
5.1 Code: 73890 - 3	Puntmonster	-

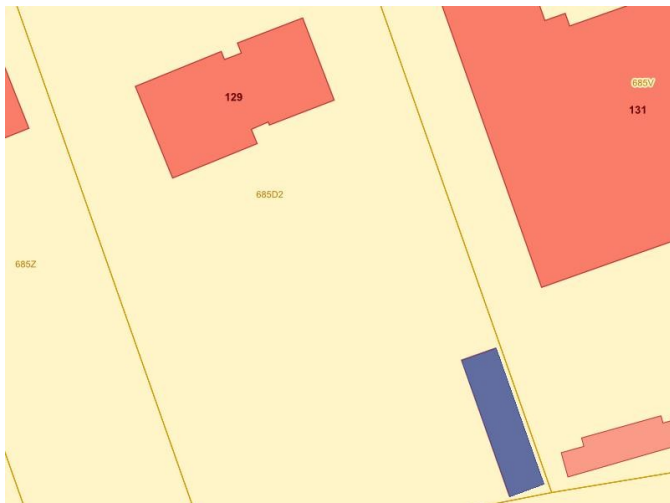
Zone 2: Buitenberging

- 2 Asbestmaterialen**
- 0 Beperkingen
- 0 Uitsluitingen
- 0 Roerende goederen
- 0 Puin, steenslag, (water)bodem
- 0 Adviezen
- 0 Geen asbest

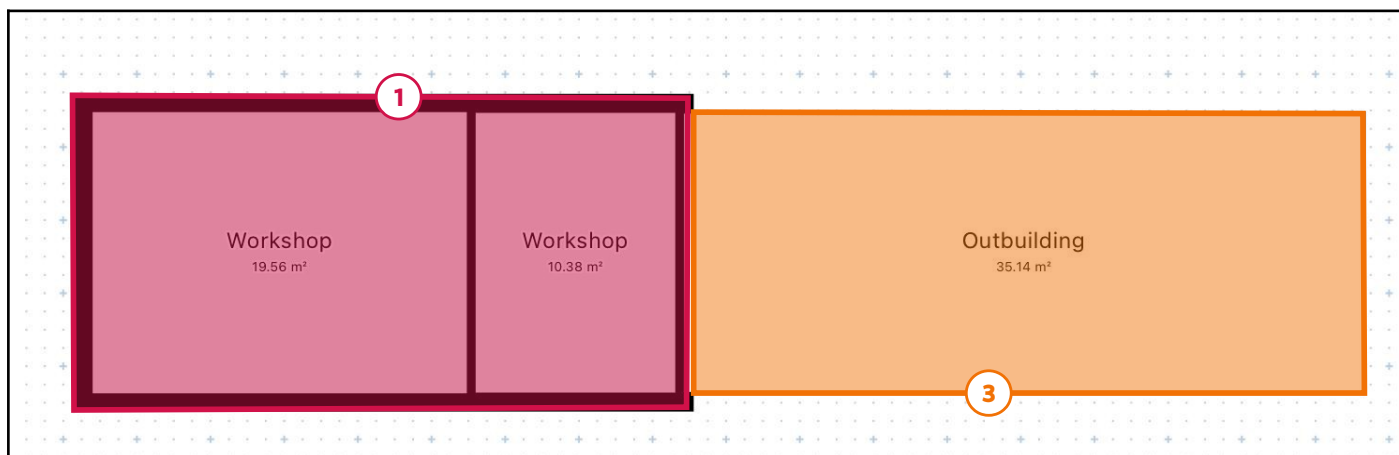
Plan 2.1: Buitenberging plan

Beschrijving	Type	Actie
1. Golfplaten - Deel 1 buitenberging	Asbestmateriaal	Dringend verwijderen
3. Golfplaten - Deel 2 buitenberging	Asbestmateriaal	Verwijderen
