# Asbestinventarisatetest

Bovenhoekstraat 66, 9406 Ninove

Attestnummer : 20260115-000047.000

Uitgegeven op : 15.01.2026

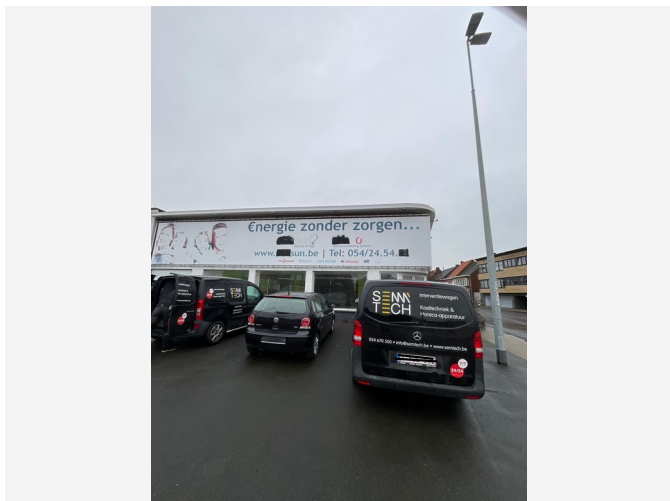
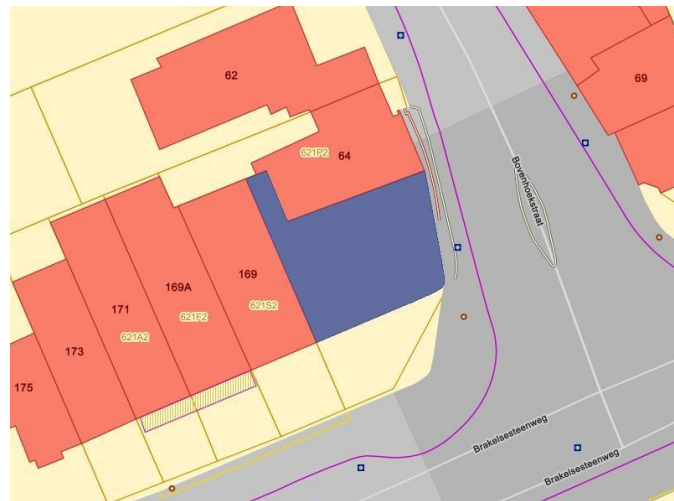
Eindconclusie:

**Asbestveilig** (maar niet asbestvrij)

Tijdens de inspectie vastgesteld:

**1**

Asbestmateriaal

Beperking

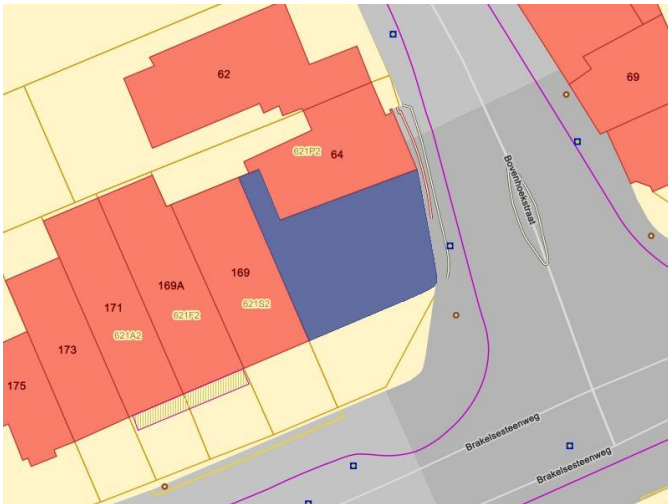
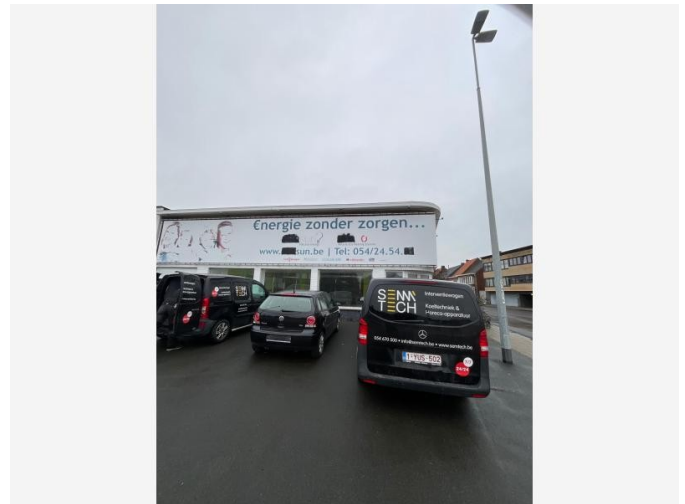
# Zone 1: Hoofdgebouw

Tijdens de inspectie vastgesteld:

- 1 Asbestmateriaal**
- 1 Beperking**
- 0 Uitsluitingen
- 0 Roerende goederen
- 0 Puin, steenslag, (water)bodem
- 0 Adviezen
- 2 Geen asbest**
