# Asbestinventarisatattest

Speelmanstraat 22, 9000 Gent

Attestnummer : 20260201-000043.000

Uitgegeven op : 01.02.2026

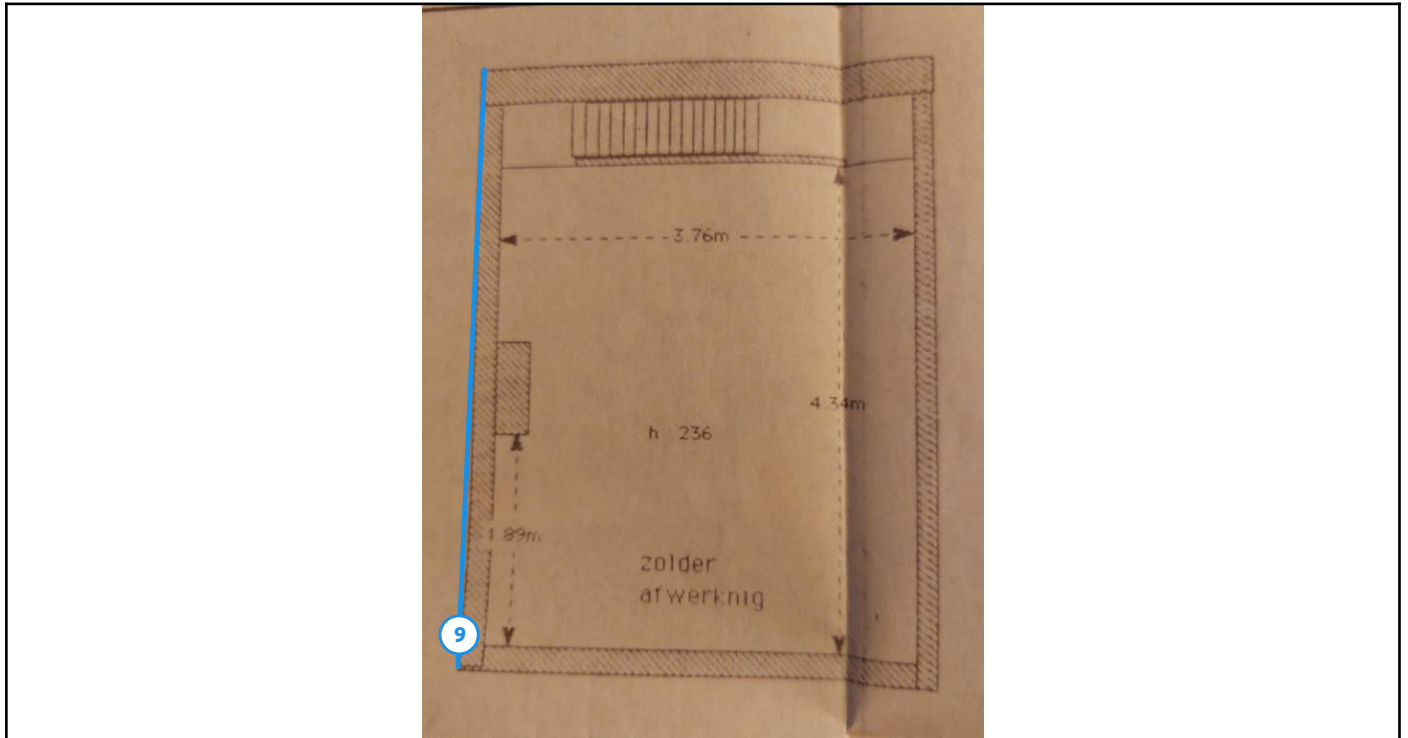
## Plan 1.9: zolderverdieping

| Beschrijving | Type | Actie |
|---|---|---|
| 5. Zolderruimte niet toegankelijk | Beperking | - |

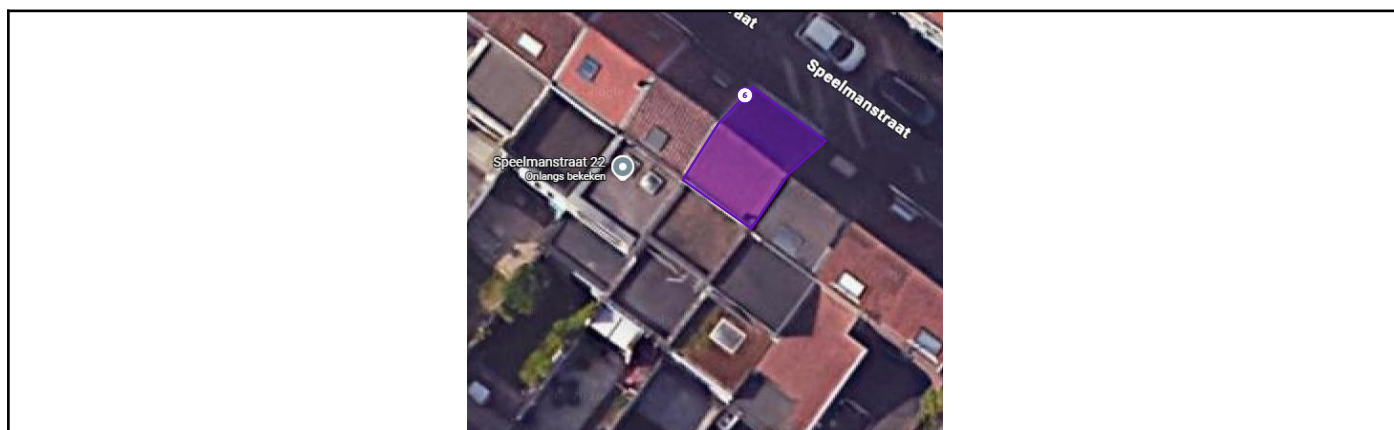
## Plan 1.11: bovenaanzicht

| Beschrijving | Type | Actie |
|---|---|---|
| 6. onderdak (beperking) | Beperking | - |

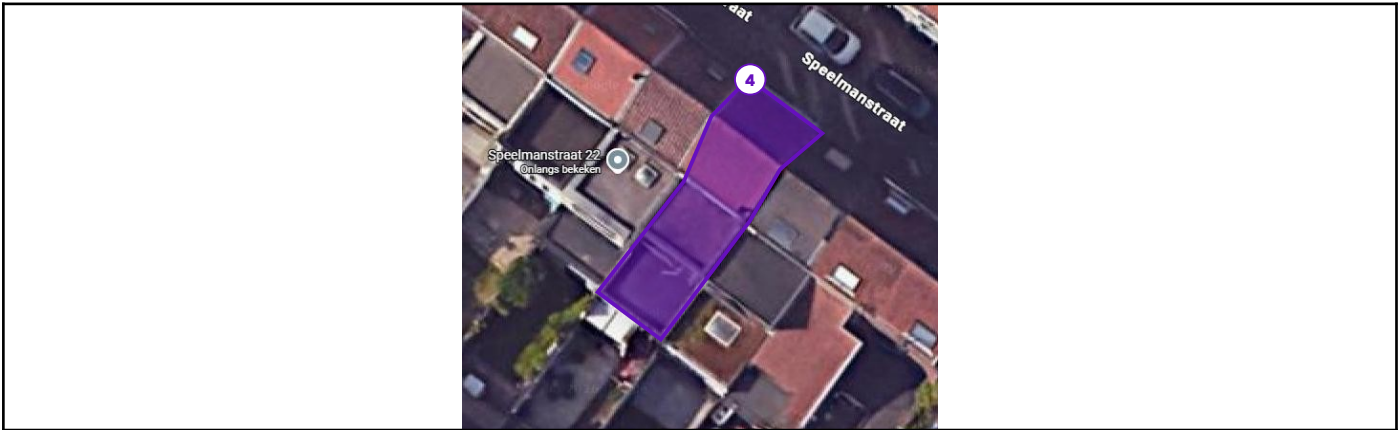
# Plan 1.12: bovenaanzicht

| Beschrijving | Type | Actie |
|---|---|---|
| 4. dak hoger dan 3,5m | Beperking | - |

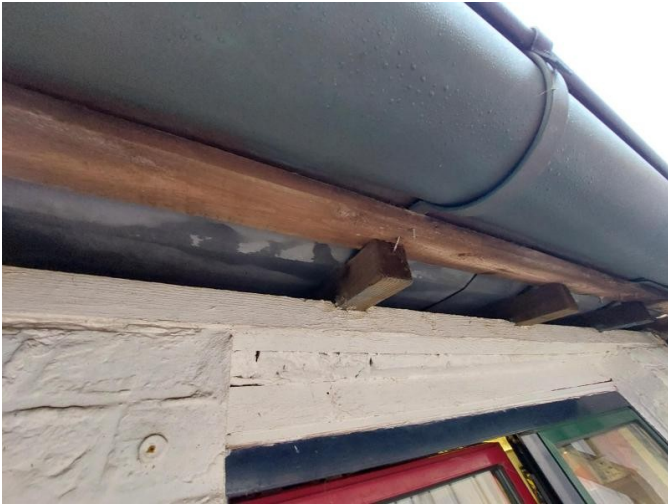
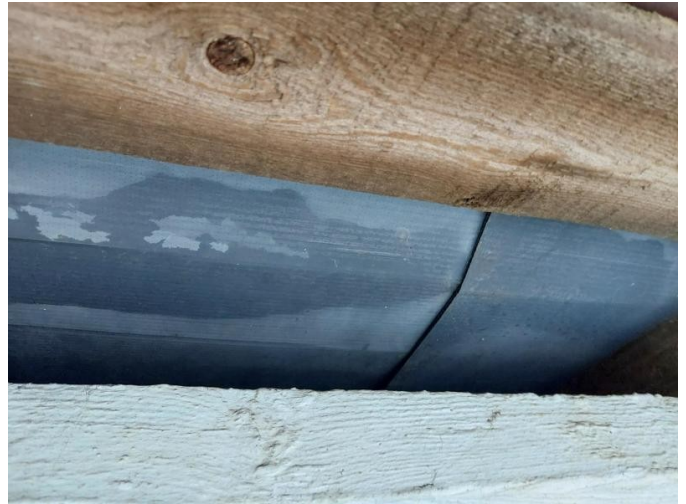
## Fiche 11: Onderdak kunststof

| Beschrijving | Notitie | Terug te vinden op plannen |
|---|---|---|
| Fiche 11: Onderdak kunststof | <p>De aanwezigheid van dit onderdak (kunststof) impliceert de afwezigheid van (asbestverdachte ) onderdakplaten. Het valt echter niet 100% uit te sluiten dat er achterliggend of op andere plaatsen (asbestverdachte) onderdakplaten zijn.</p> <p>In volgende situaties kan het mogelijk zijn dat er alsnog een asbesthoudend onderdak aanwezig zou zijn (niet-limitatieve lijst)</p> <ul style="list-style-type: none"><li>- Het onderdak zou ter plaatse vervangen/verwijderd kunnen zijn ten gevolge van een lek.</li><li>- Het onderdak werd plaatselijk vastgesteld in een andere bouwfase ten opzichte van ander bedakingen.</li></ul> | Plan 2.1: Tuinhuis plan |
