# Asbestinventarisatetest

Van Dyckstraat 7, 1800 Vilvoorde

Attestnummer : 20241016-000290.000

Uitgegeven op : 16.10.2024

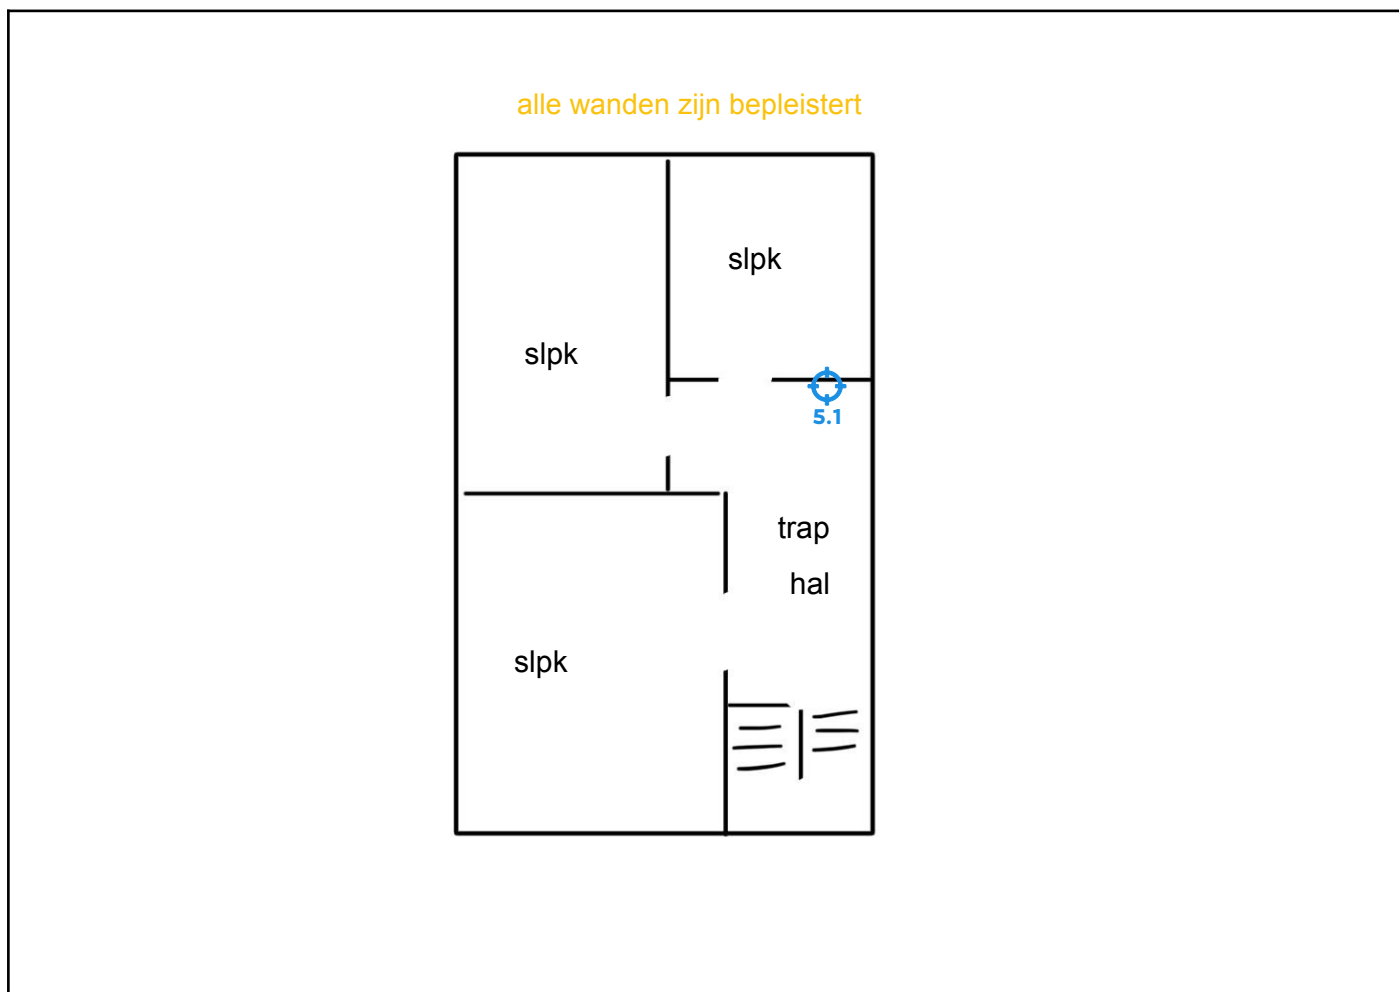
## Plan 1.3: 1ste verdiep

Beschrijving	Type	Actie
5. pleisterwerk muren	Geen asbest	-
5.1 Code: 24288/01	Mengmonster	-

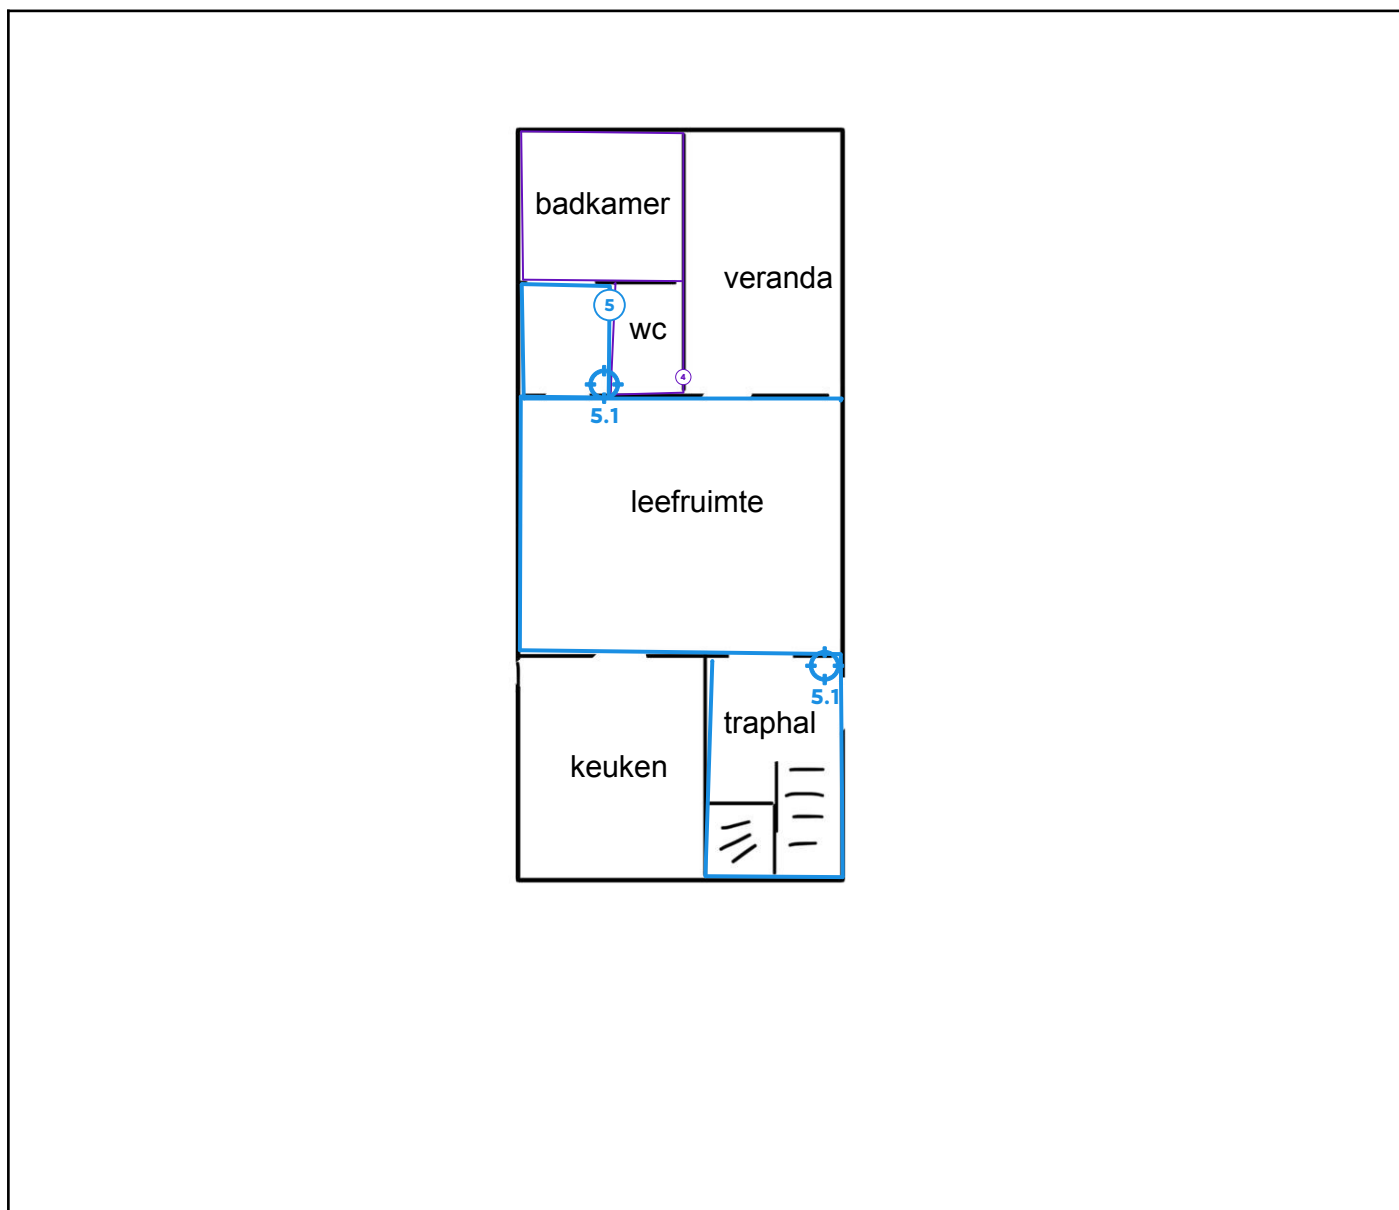
## Plan 1.4: Gelijksvloer

Beschrijving	Type	Actie
4. Tegellijn	Advies	-
5. pleisterwerk muren	Geen asbest	-
5.1 Code: 24288/01	Mengmonster	-
