Asbestinventarisatetest

Herenbosstraat 5, 3460 Bekkevoort

Attestnummer : 20230924-000070.000

Uitgegeven op : 24.09.2023

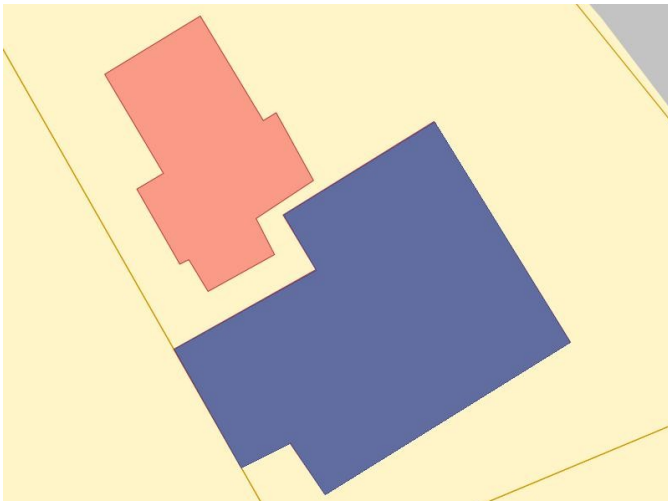
Zone 1: Hoofdgebouw

Tijdens de inspectie vastgesteld:

- 4** **Asbestmaterialen**
- 0 Beperkingen
- 0 Uitsluitingen
- 0 Roerende goederen
- 0 Puin, steenslag, (water)bodem
- 0 Adviezen
- 1** **Geen asbest**

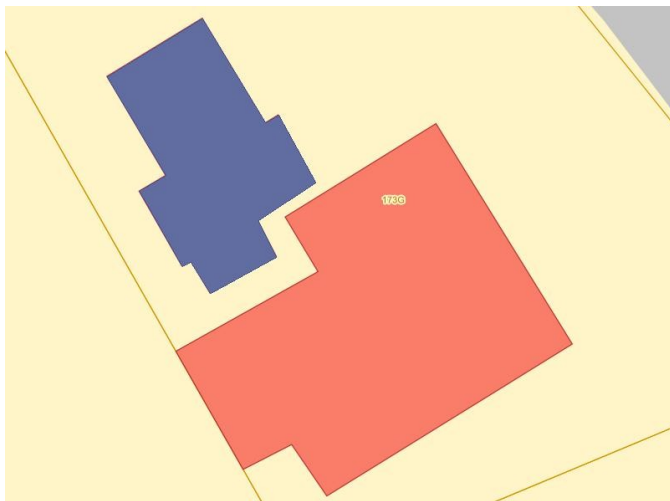
Zone 2: Bijgebouw

Tijdens de inspectie vastgesteld:

- 0 Asbestmaterialen
- 0 Beperkingen
- 0 Uitsluitingen
- 0 Roerende goederen
- 0 Puin, steenslag, (water)bodem
- 0 Adviezen
- 0 Geen asbest
