Asbestinventarisatetest

Beauduinstraat 113, 3300 Tienen

Attestnummer : 20240824-000047.000

Uitgegeven op : 24.08.2024

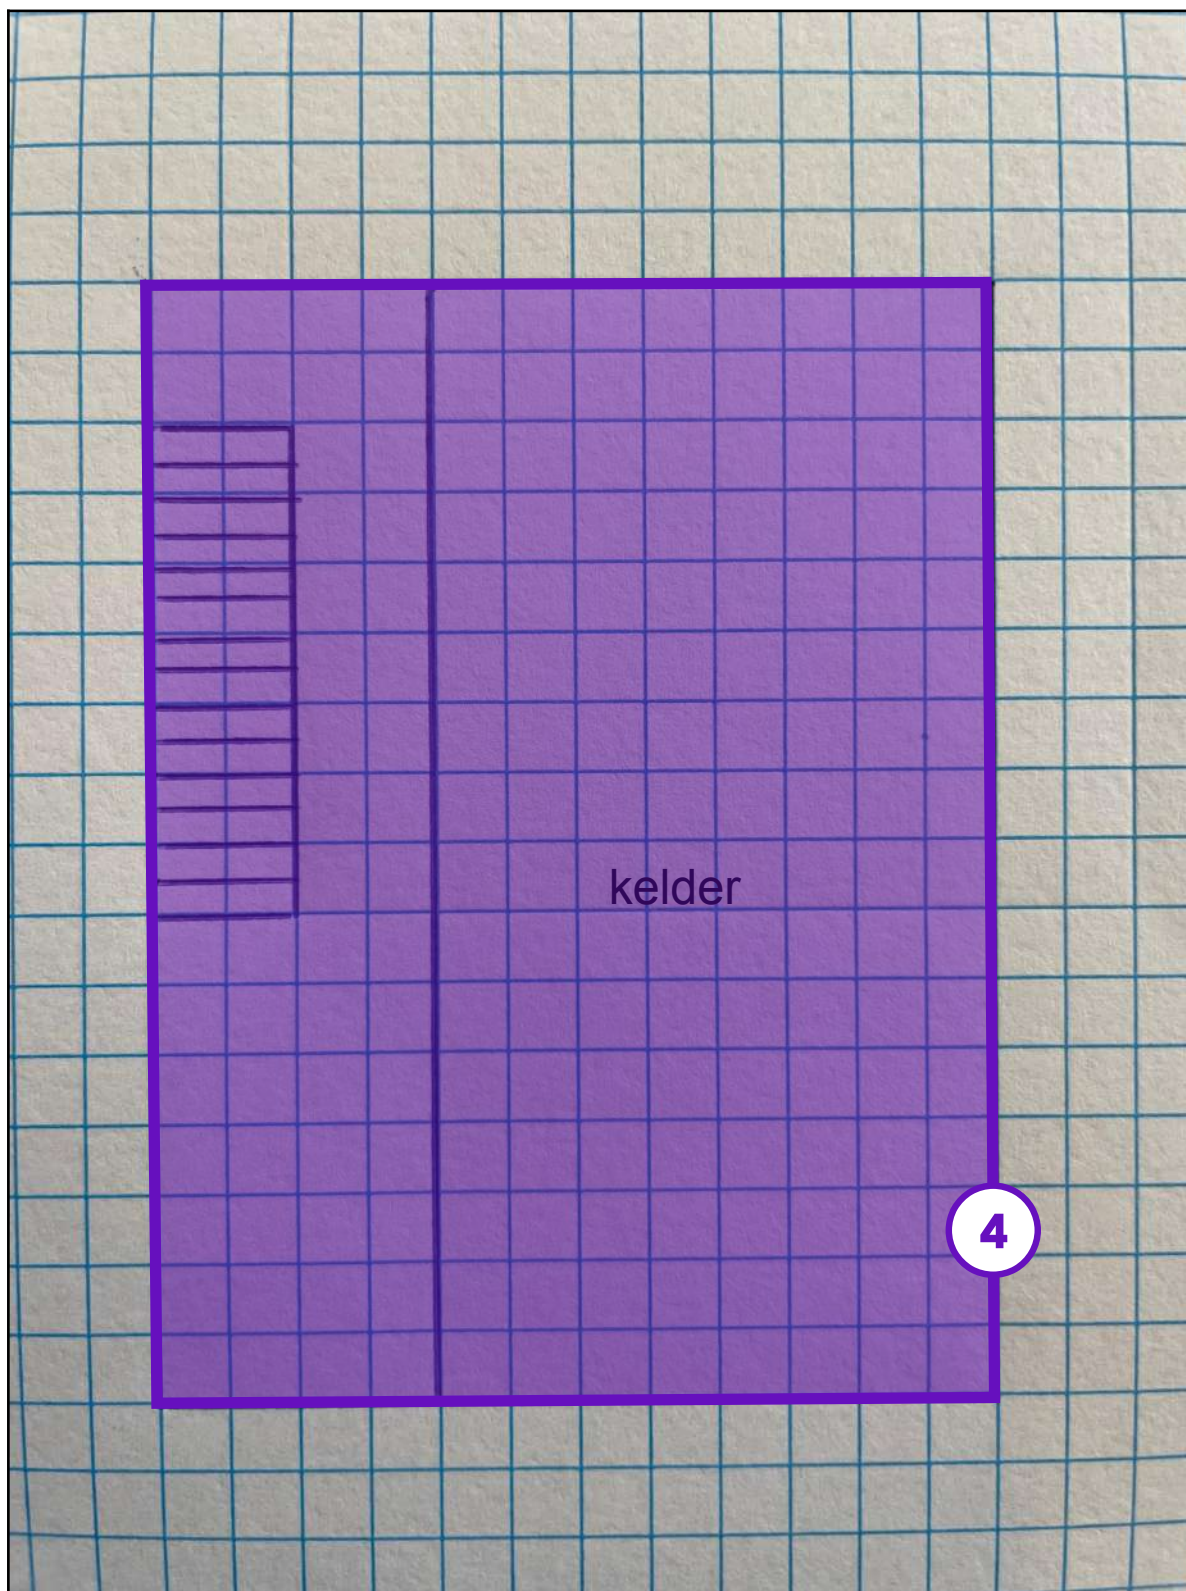
Plan 1.1: kelder ruimte

4. kelderruimte	Beperking	-
-----------------	-----------	---

2. schouwen	Asbestmateriaal	Verwijderen
3. platte daken	Beperking	-
5. pleisterwerk	Geen asbest	-
5.1 Code: mmo1	Mengmonster	-
6. washok en wc	Geen asbest	-
9. keuken	Geen asbest	-
10. living	Geen asbest	-
11. ramen en venstertabletten	Geen asbest	-

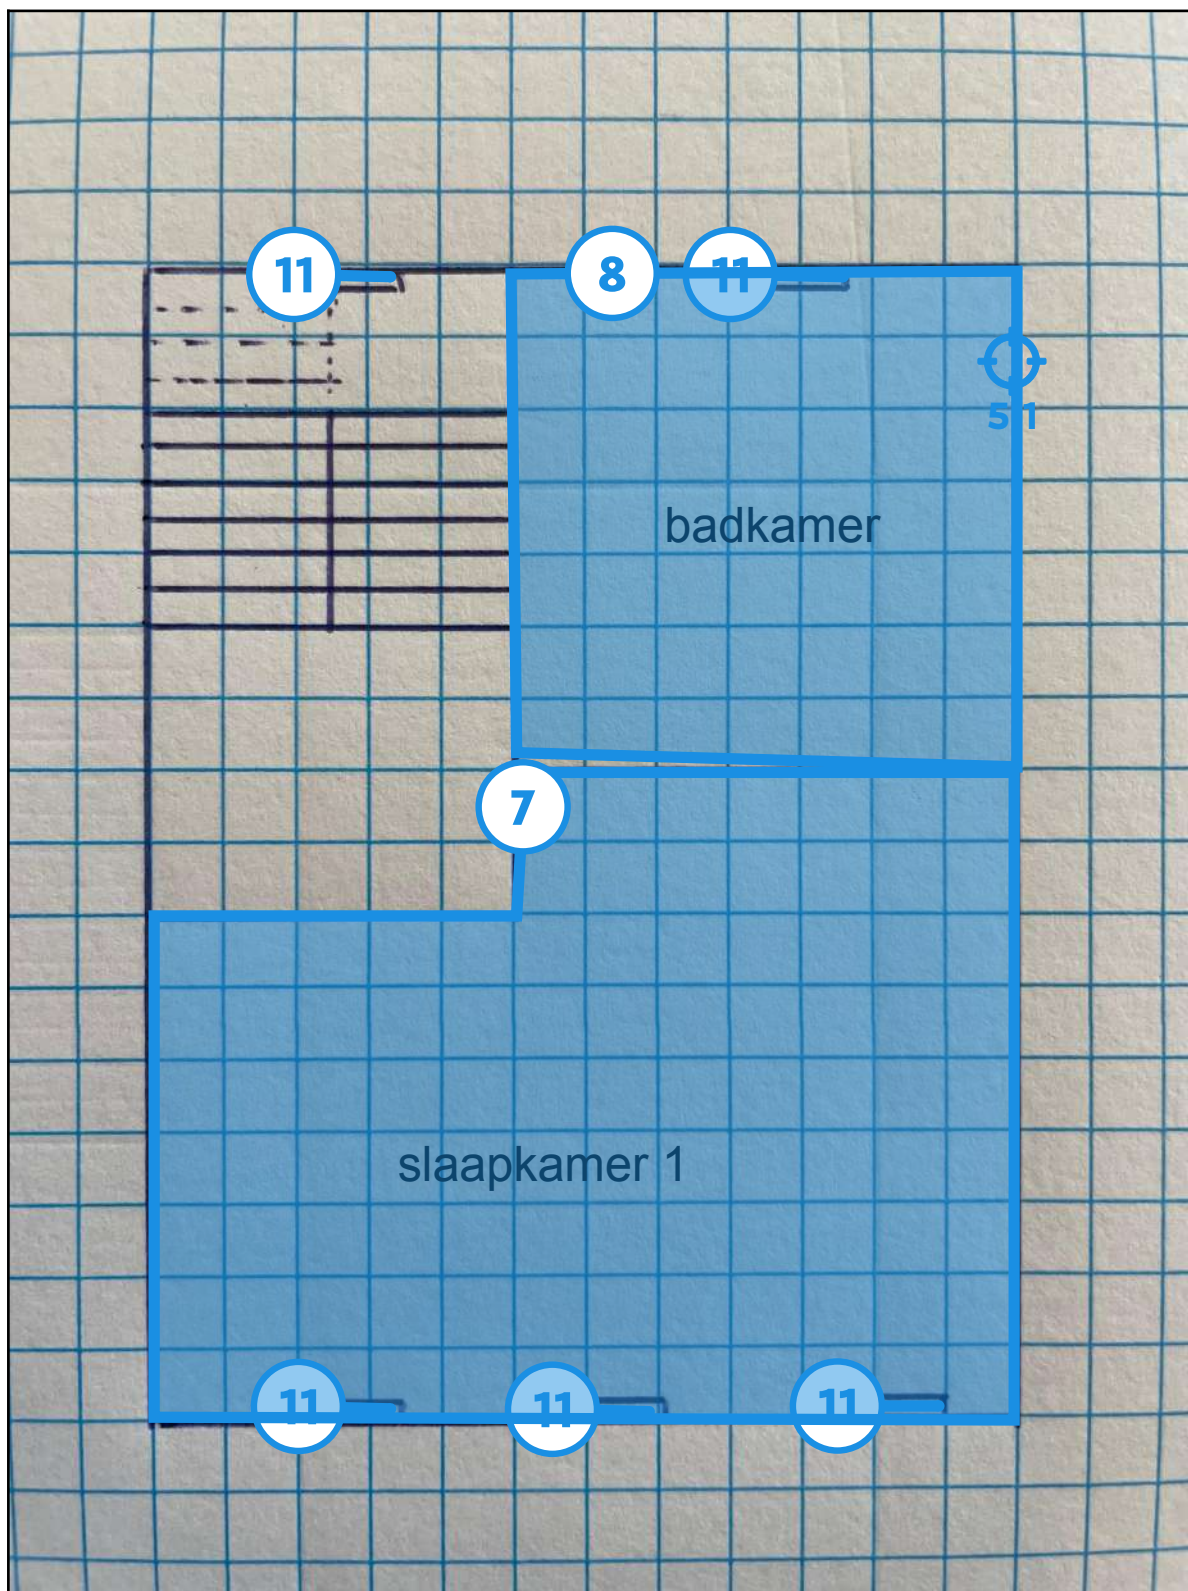
Plan 1.3: 1e verdieping

5. pleisterwerk	Geen asbest	-
5.1 Code: mmo1	Mengmonster	-
7. slaapkamer 1, 2, 3	Geen asbest	-
8. badkamer	Geen asbest	-
11. ramen en venstertabletten	Geen asbest	-

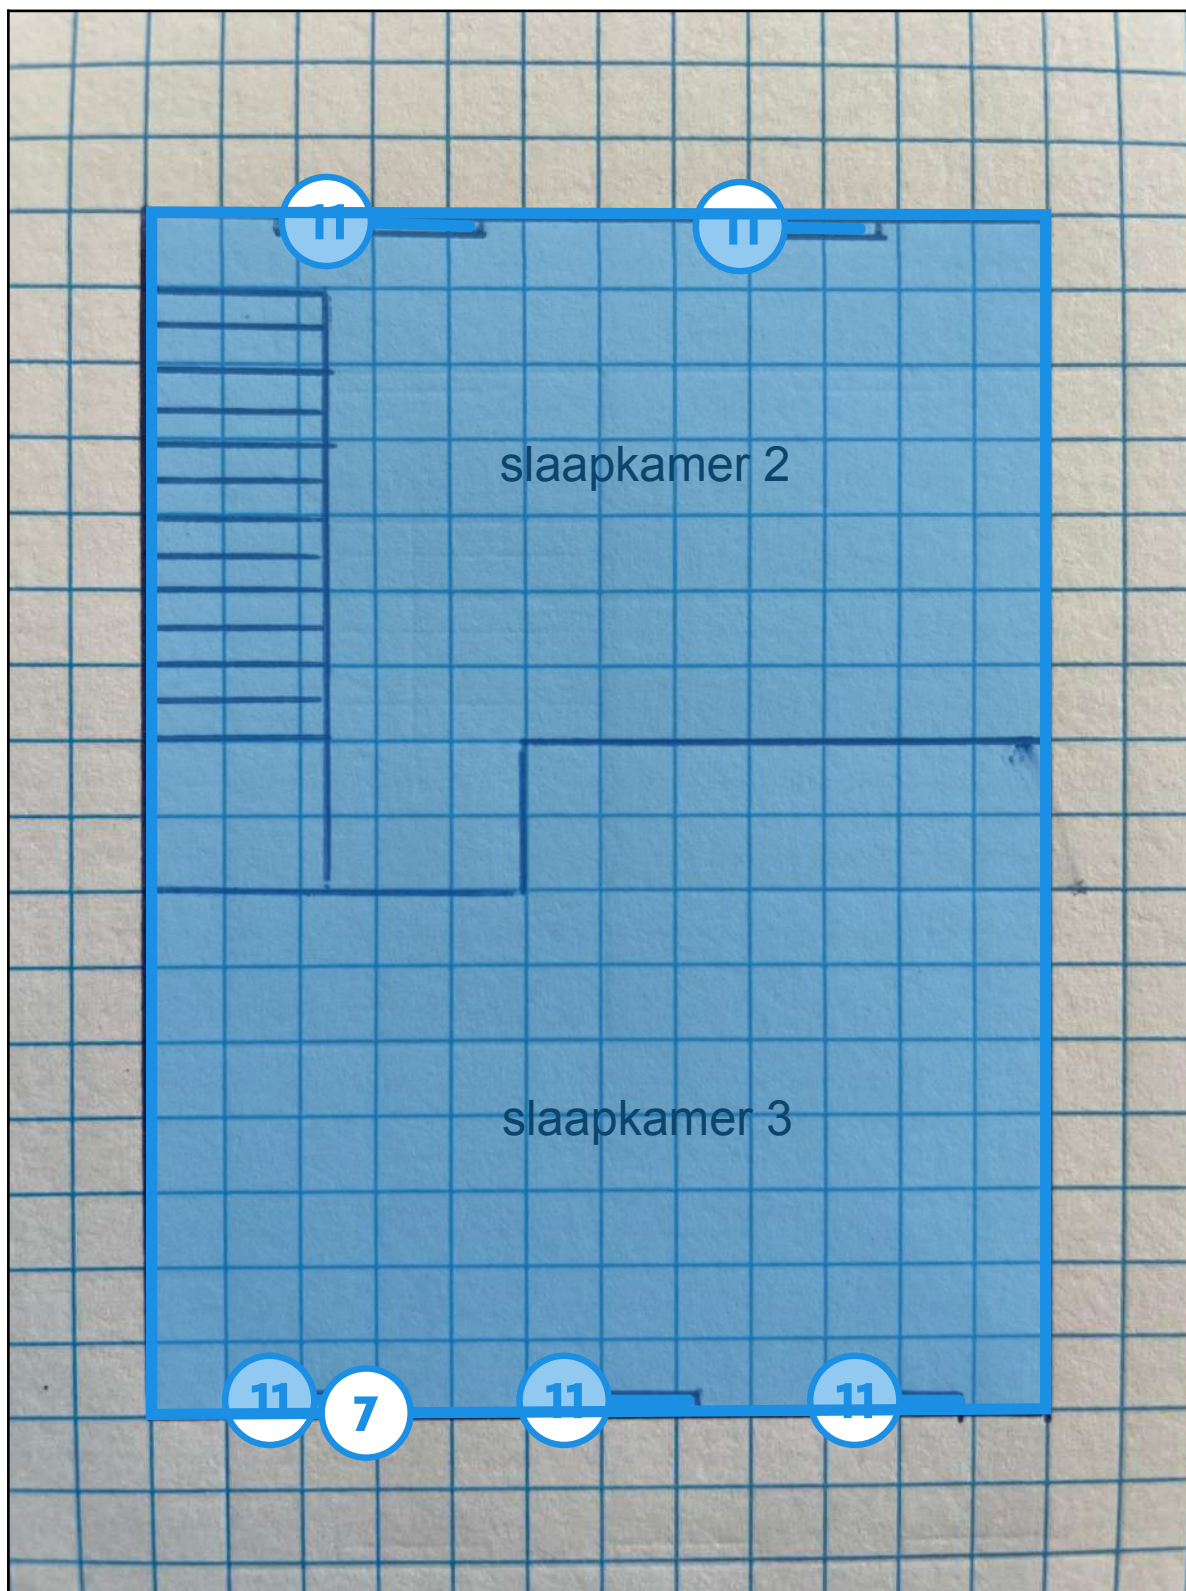
Plan 1.4: 2e verdieping

7. slaapkamer 1, 2, 3	Geen asbest	-
11. ramen en venstertabletten	Geen asbest	-
