# Asbestinventarisatetest

Ketelstraat 17, 3440 Zoutleeuw

Attestnummer : 20230823-000135.000

Uitgegeven op : 23.08.2023

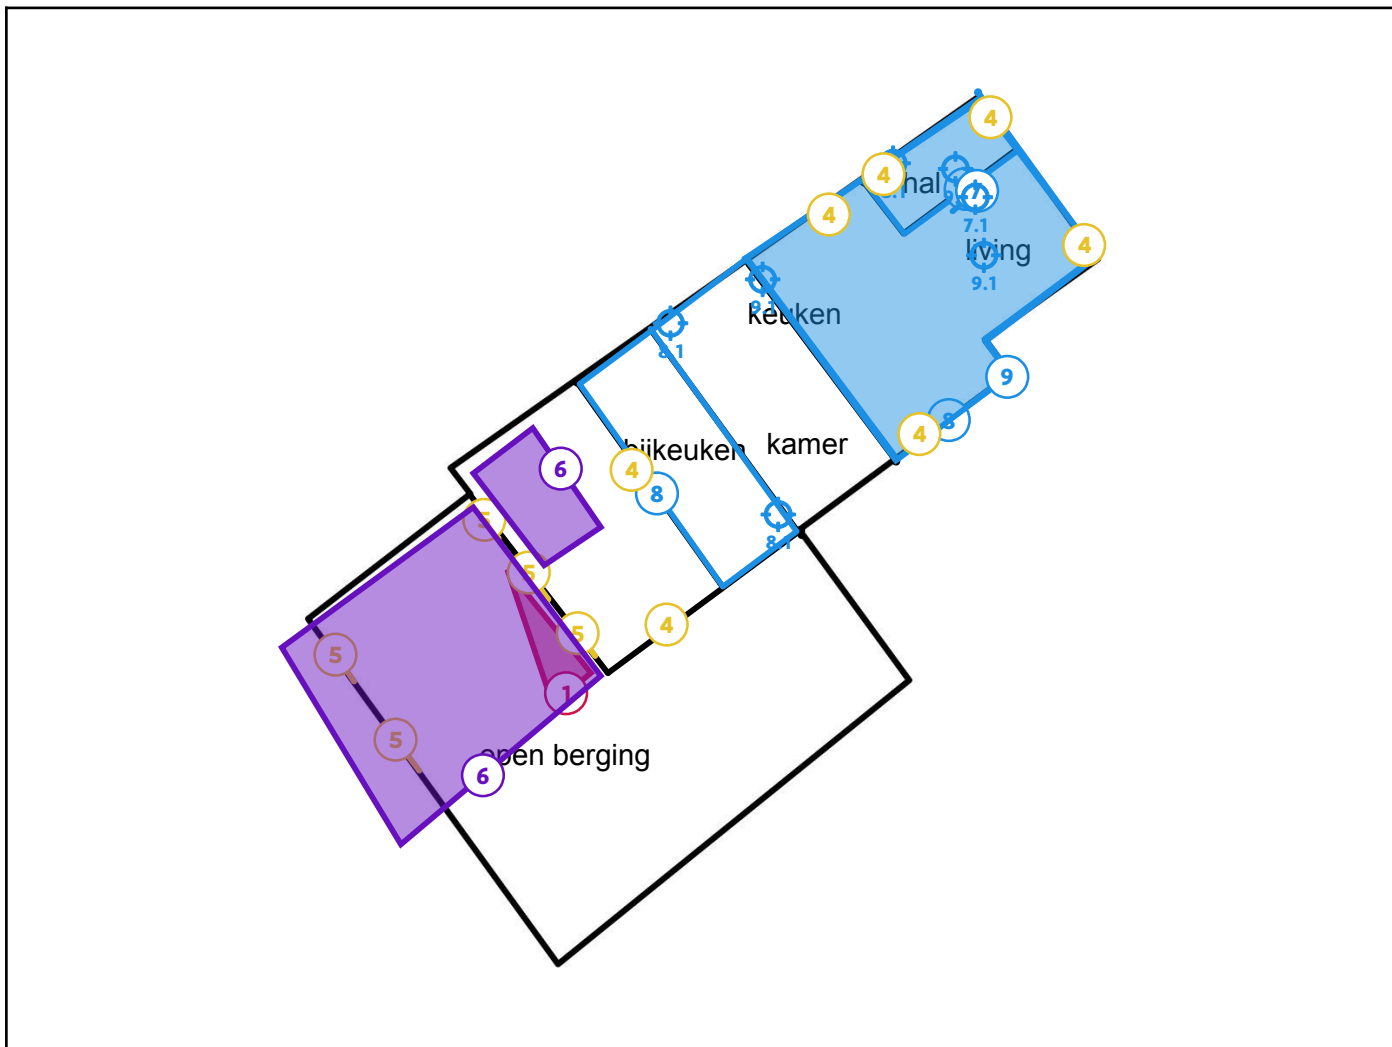
# Plan 1.1: Hoofdgebouw GV

Beschrijving	Type	Actie
1. Golfplaten + slib afval	Asbestmateriaal	Dringend verwijderen
4. Bakeliet	Asbestmateriaal	Zorgvuldig beheren
5. Mastiek	Asbestmateriaal	Zorgvuldig beheren
6. Onderzoeksbeperring	Beperring	-
7. Kachelkoord	Geen asbest	-
7.1 Code: Kachelkoord	Puntmonster	-
8. Pleister muur	Geen asbest	-

8.1 Code: Pleister muur	Mengmonster	-
9. Pleister plafond	Geen asbest	-
9.1 Code: Pleister plafond	Mengmonster	-

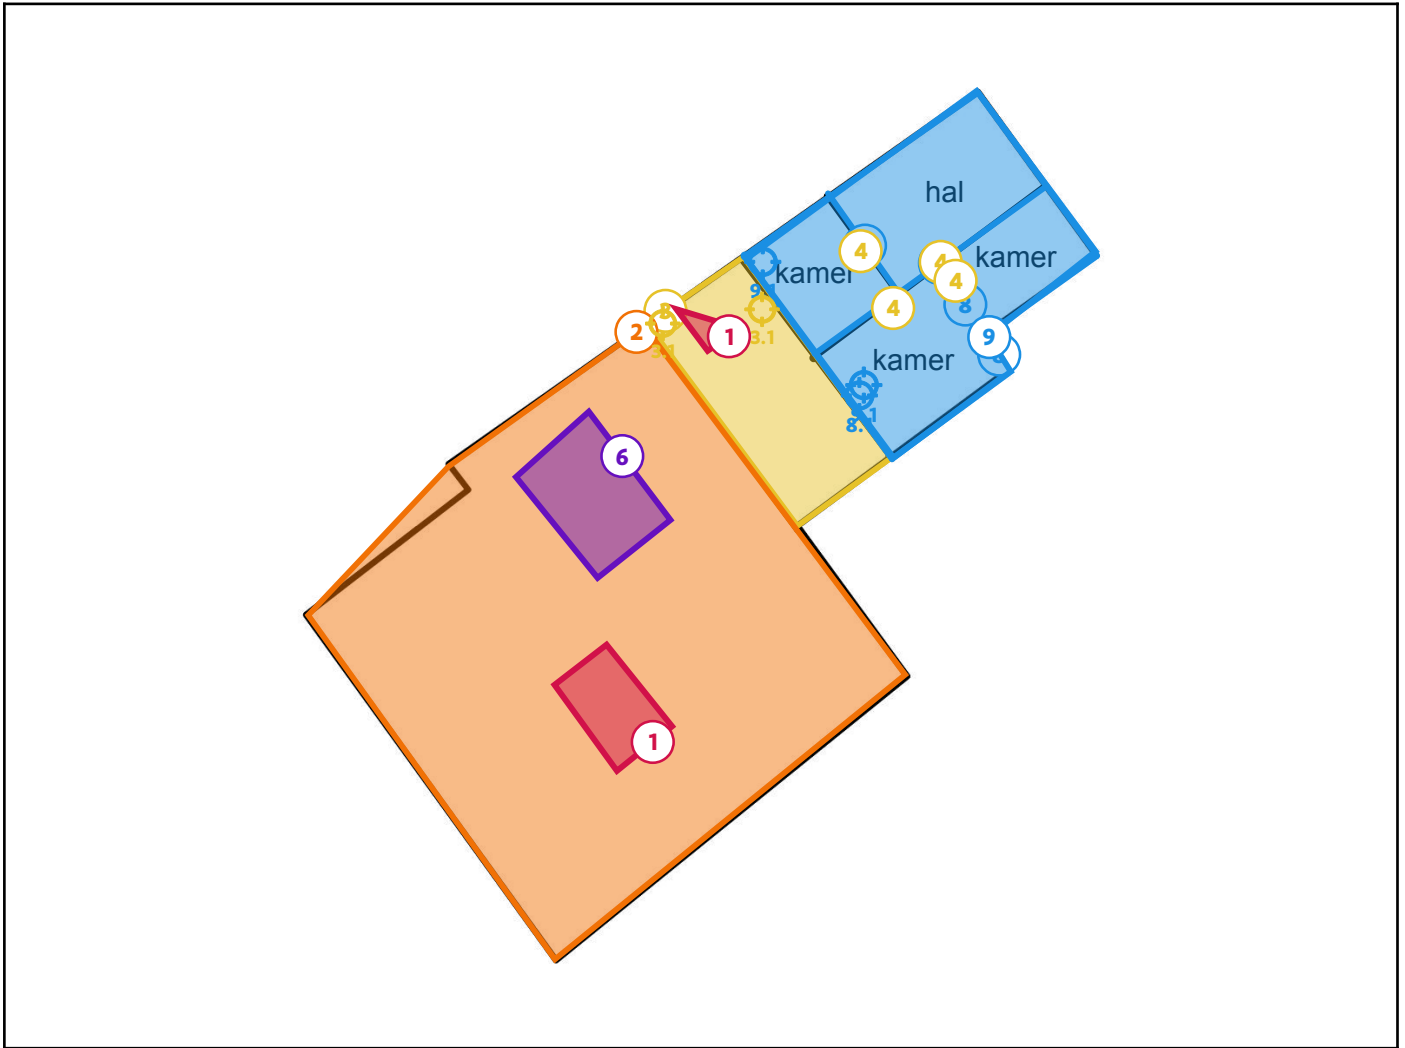
## Plan 1.2: Hoofdgebouw V1

Beschrijving	Type	Actie
1. Golfplaten + slib afval	Asbestmateriaal	Dringend verwijderen
2. Golfplaten	Asbestmateriaal	Verwijderen
3. Roofing	Asbestmateriaal	Zorgvuldig beheren
3.1 Code: Roofing	Mengmonster	-
4. Bakeliet	Asbestmateriaal	Zorgvuldig beheren
6. Onderzoeksbeperking	Beperking	-
8. Pleister muur	Geen asbest	-

8.1 Code: Pleister muur	Mengmonster	-
9. Pleister plafond	Geen asbest	-
9.1 Code: Pleister plafond	Mengmonster	-

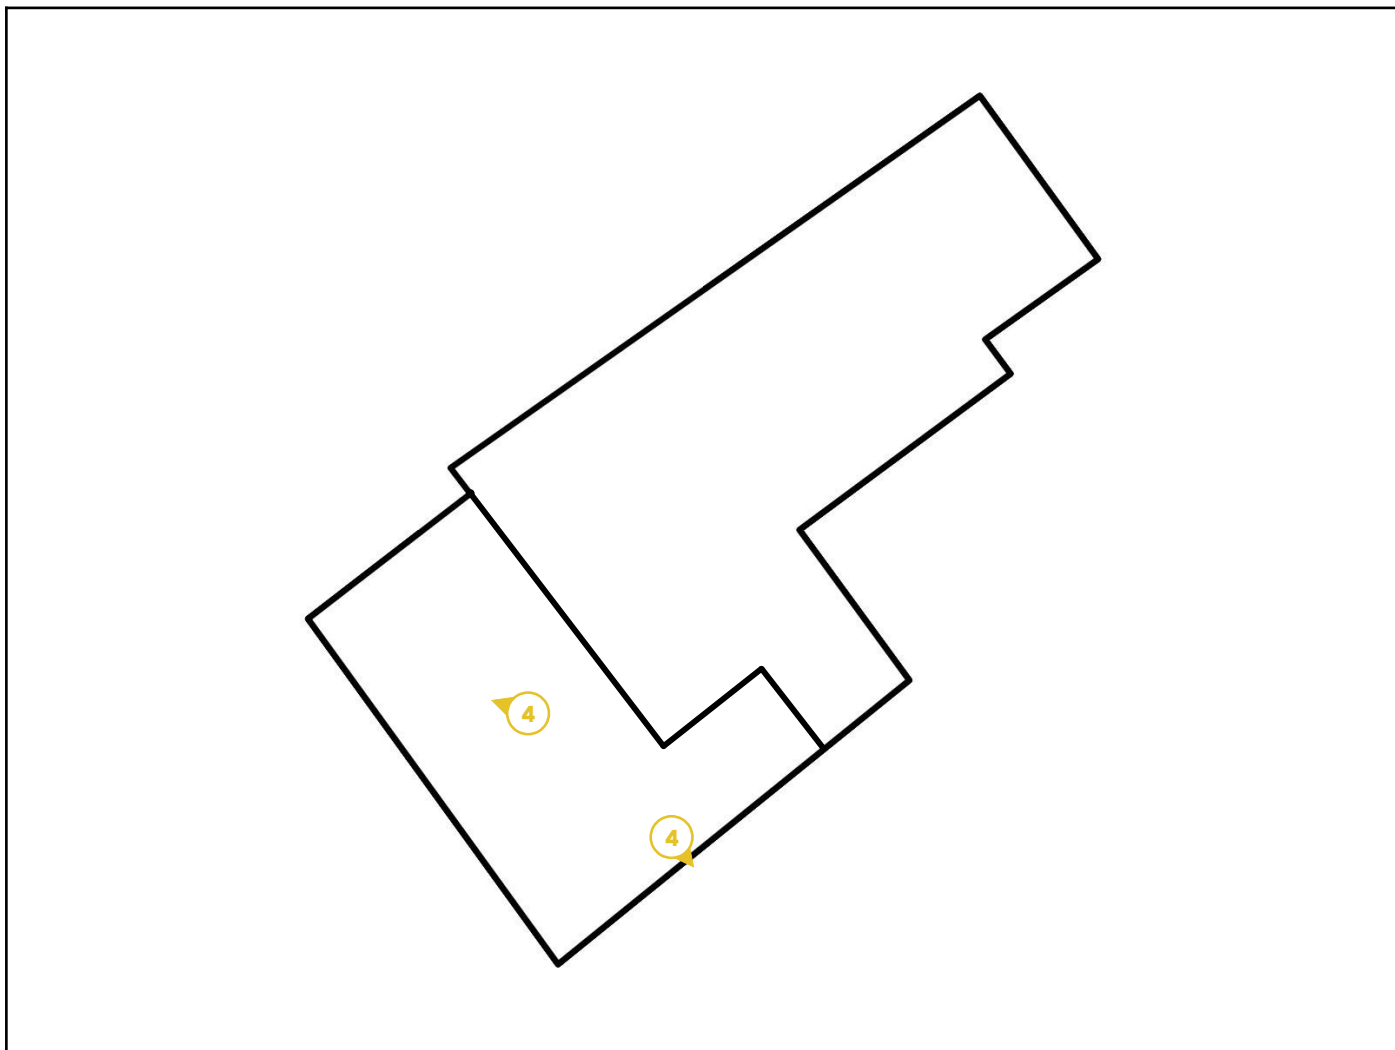
## Plan 1.4: Hoofdgebouw kelder

Beschrijving	Type	Actie
4. Bakeliet	Asbestmateriaal	Zorgvuldig beheren
