# Asbestinventarisatetest

Waaibergstraat 58, 3300 Tienen

**Niet-asbestveilig**

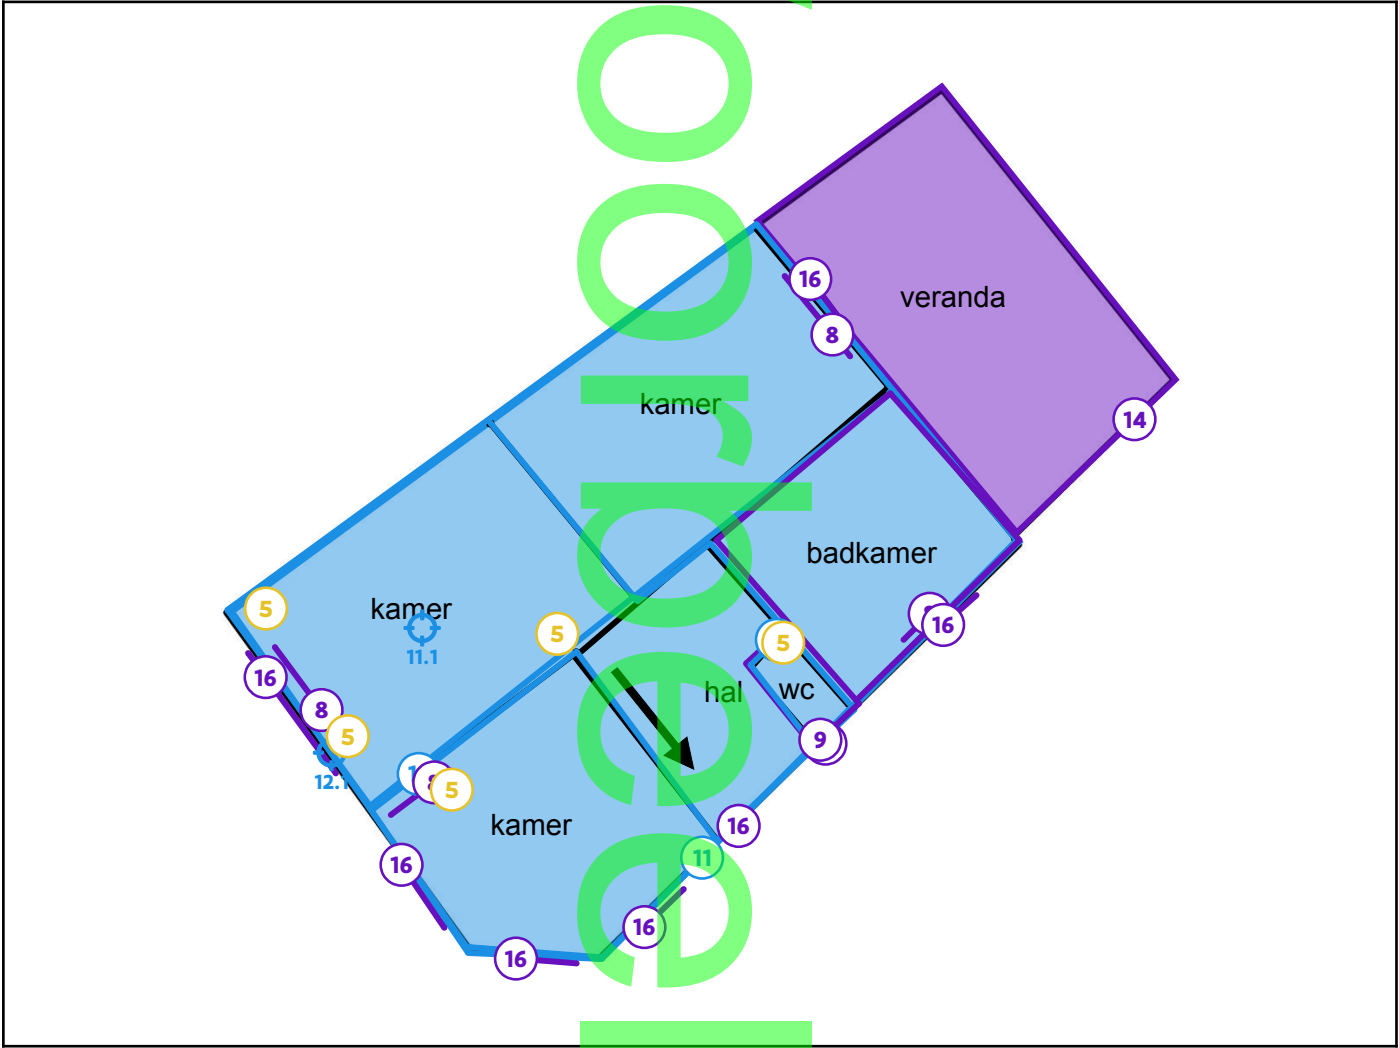
# Plan 1.2: Hoofdgebouw V1

| 16. PVC ramen dubbel siliconen | Overige ruimte of materiaal | - |

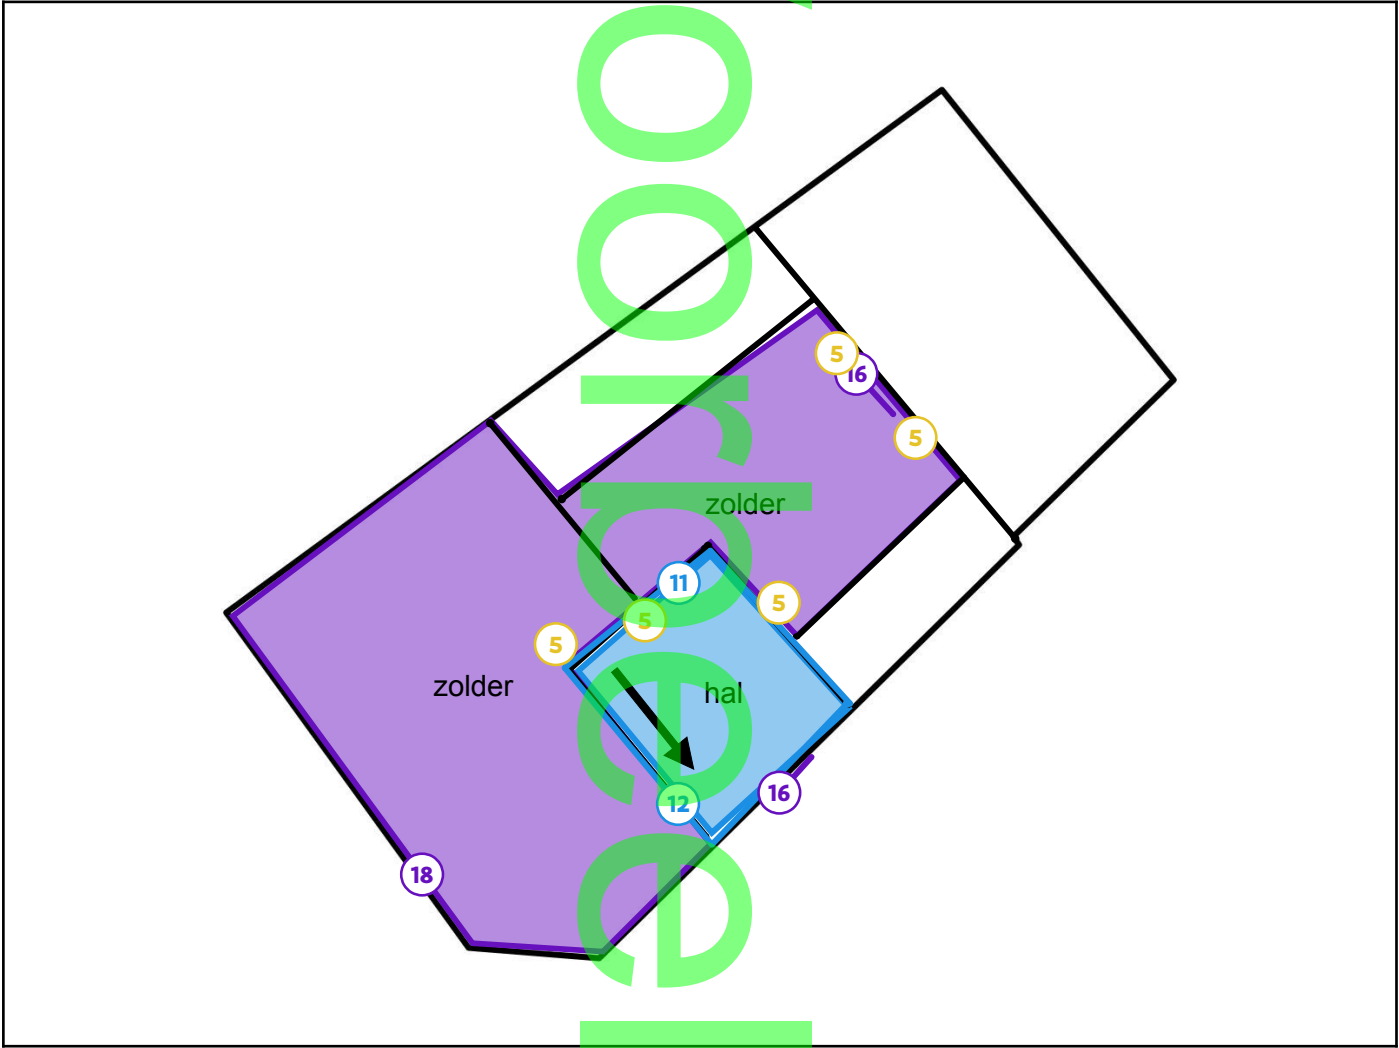
### Plan 1.3: Hoofdgebouw zolder

| Beschrijving | Type | Actie |
|---|---|---|
| 18. Onderdak kunststof | Overige ruimte of materiaal | - |

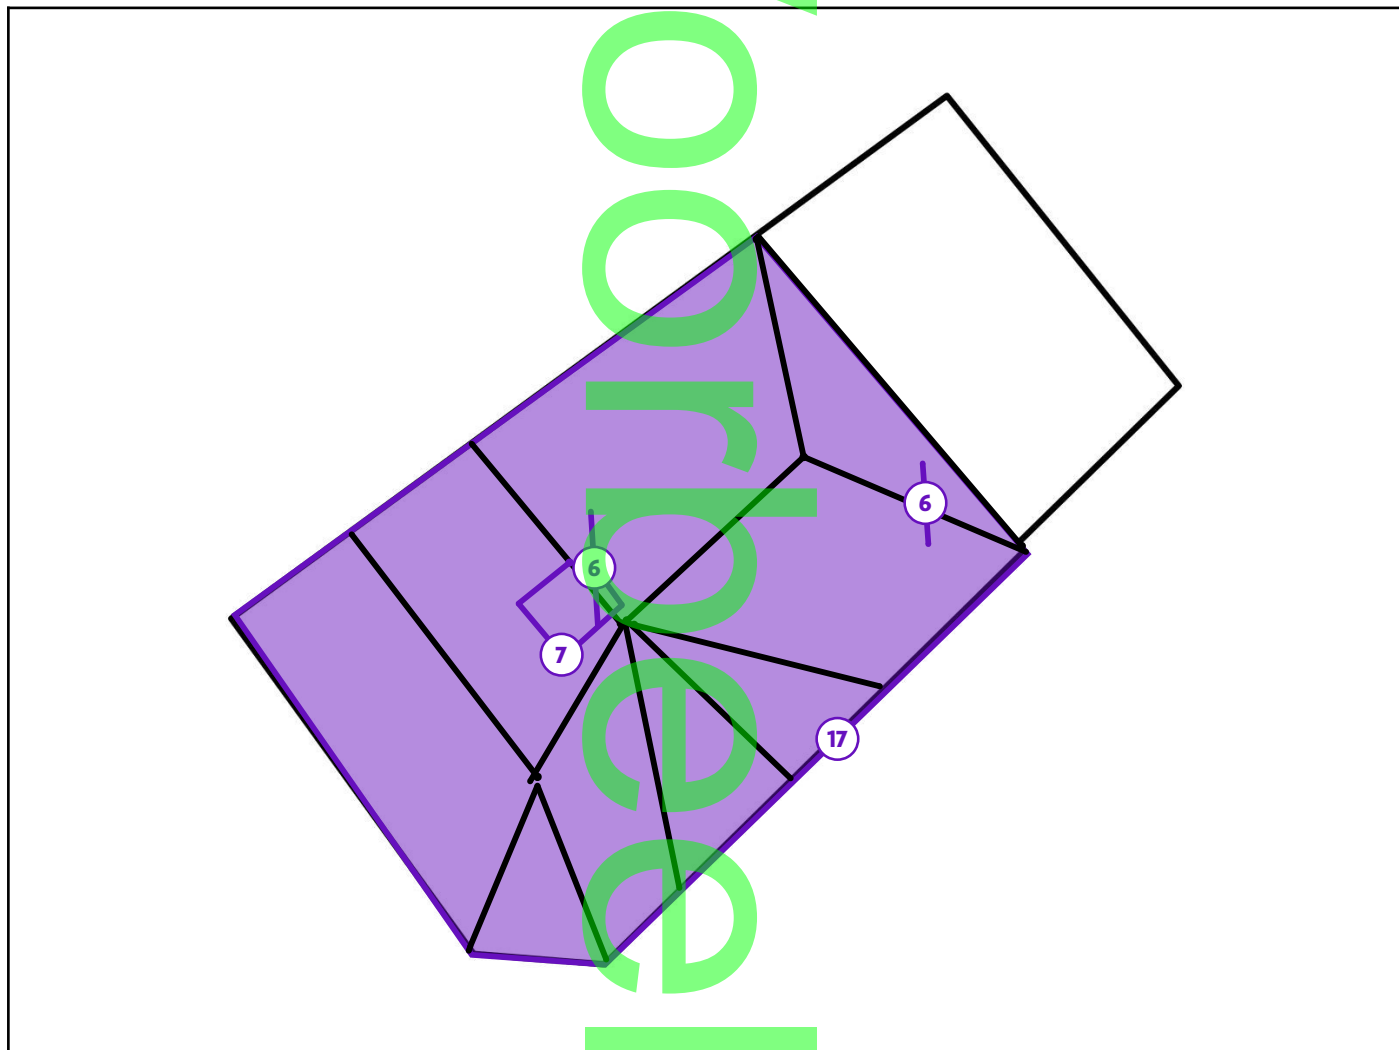
## Plan 1.4: Hoofdgebouw dak

| Beschrijving | Type | Actie |
|---|---|---|
| 17. Dakpannen zwart | Overige ruimte of materiaal | - |

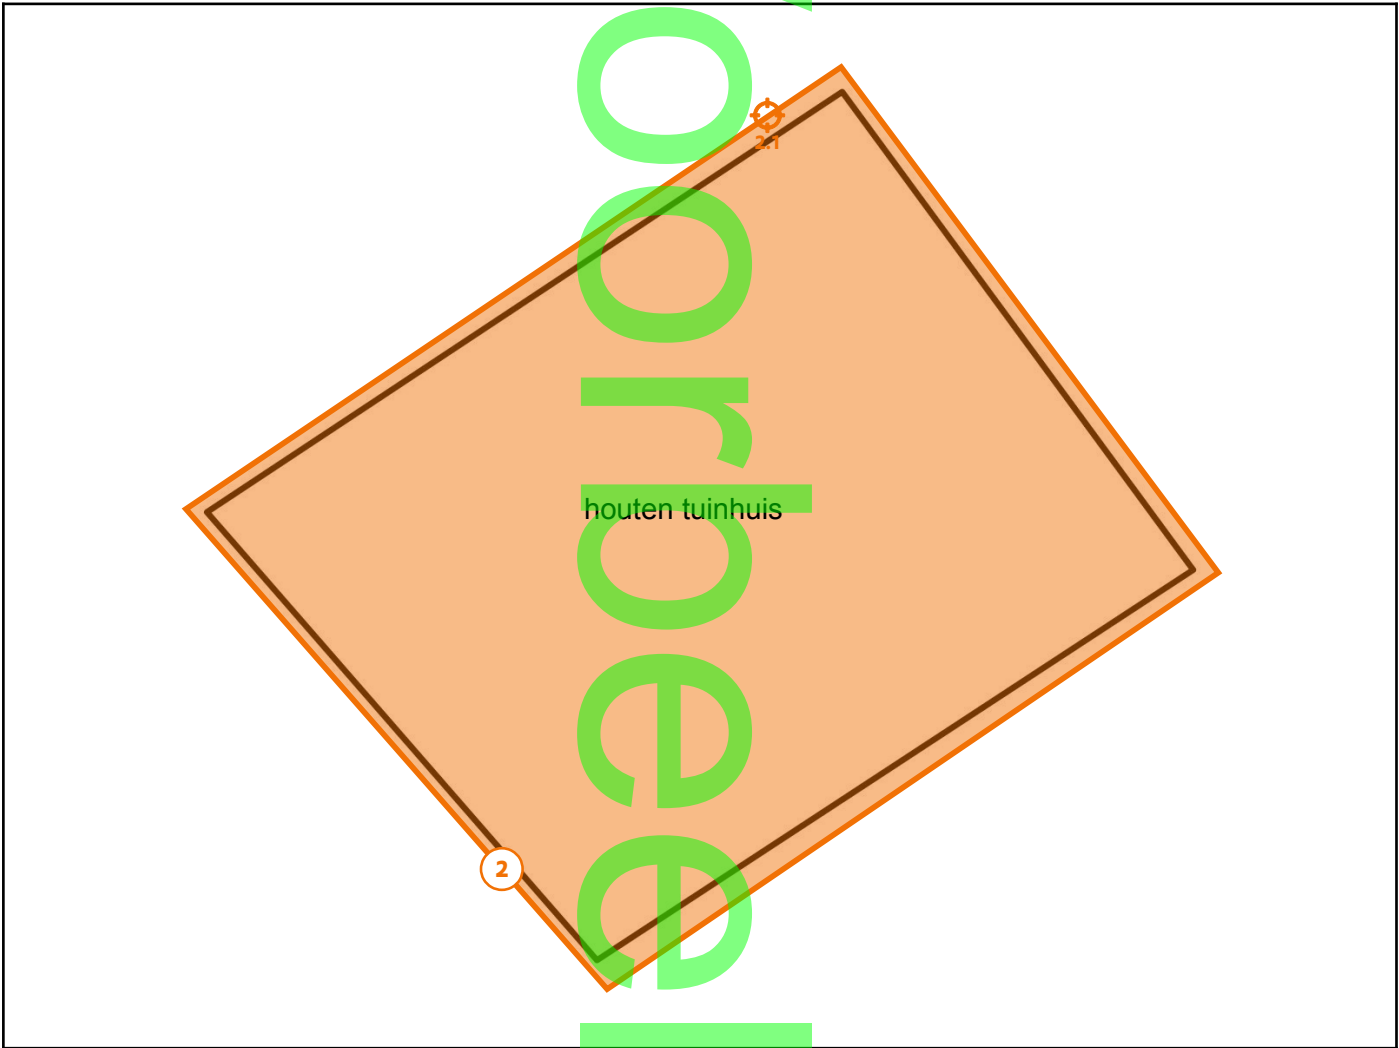
Plan 3.1: Constructie plan

| Beschrijving | Type | Actie |
|---|---|---|
| 2.1 Code: Golfplaat | Puntmonster | - |

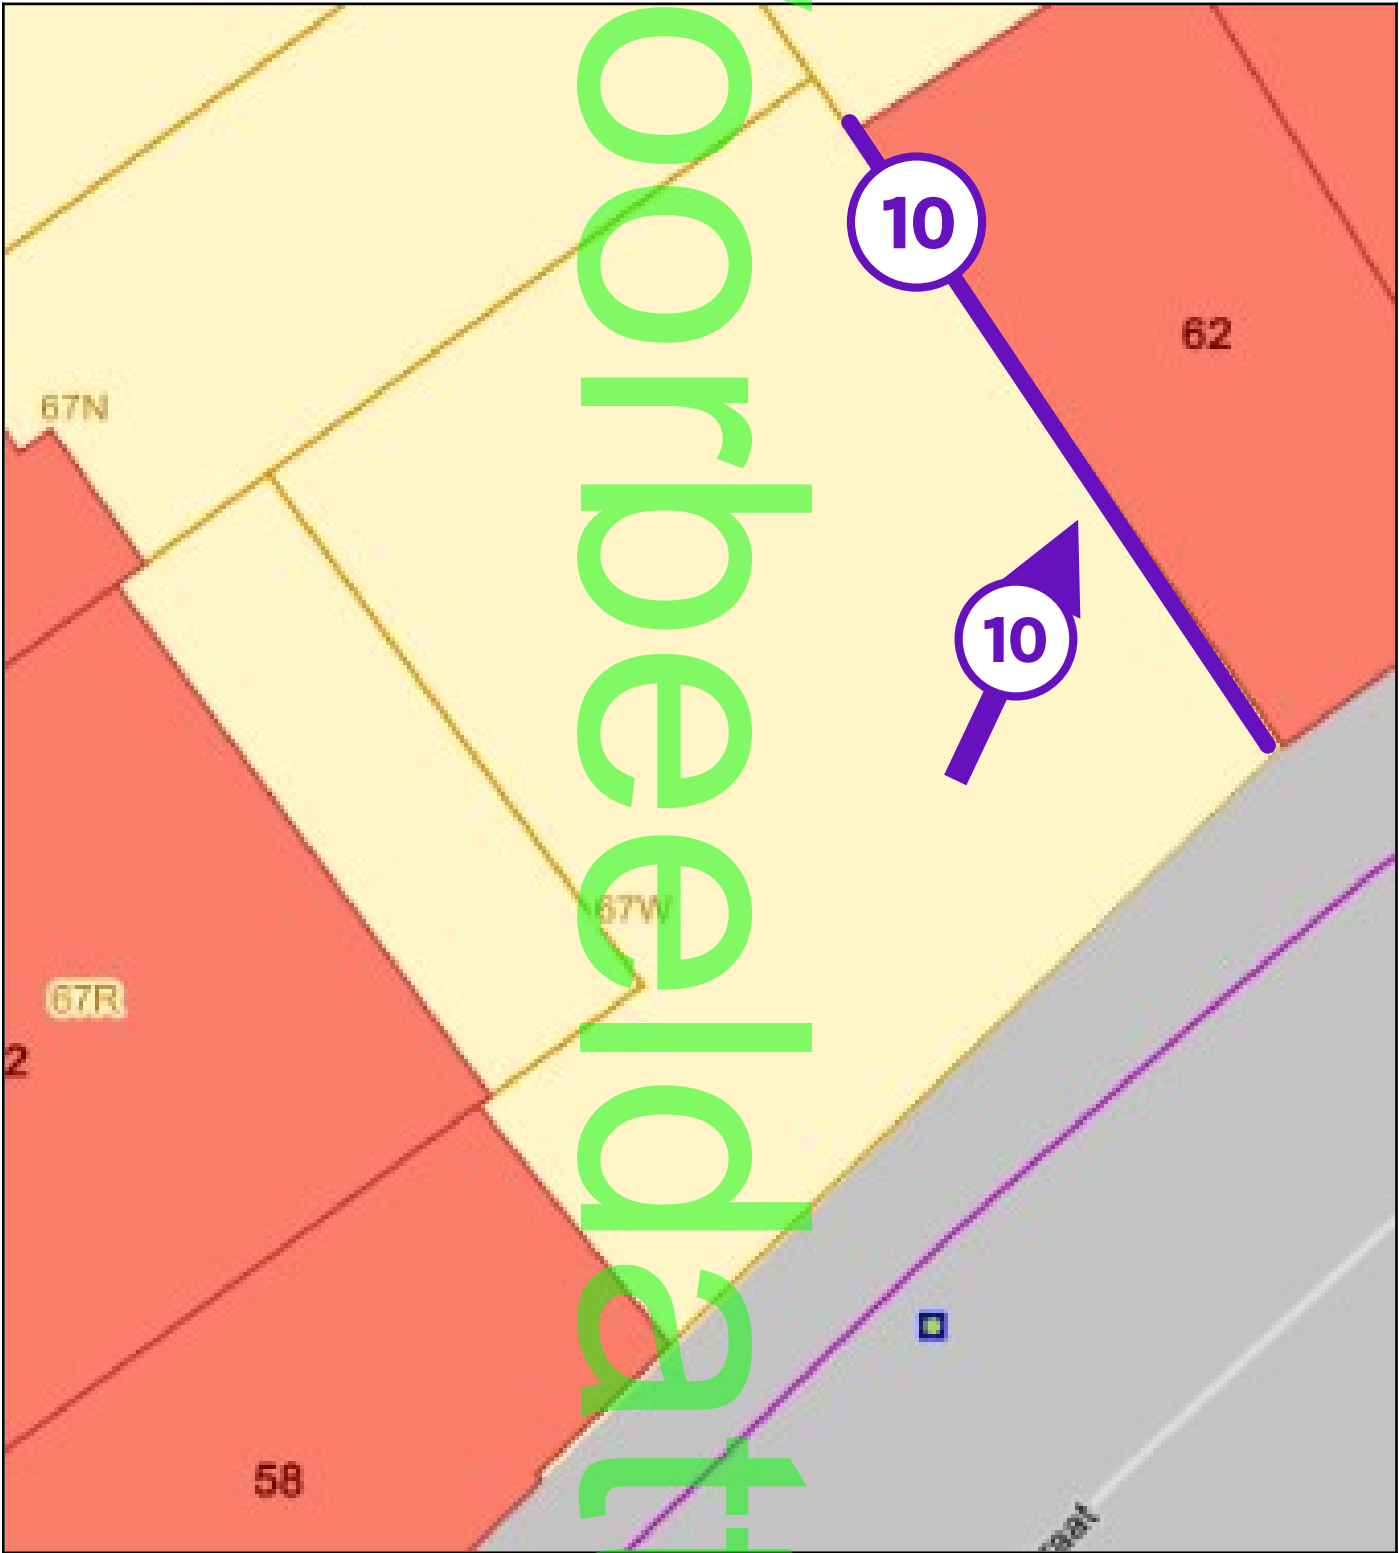
Plan 4.1: Vaststellingen buiten de constructies

| Beschrijving | Type | Actie |
|---|---|---|
| 10. Leien gevel buur rood | Advies | - |

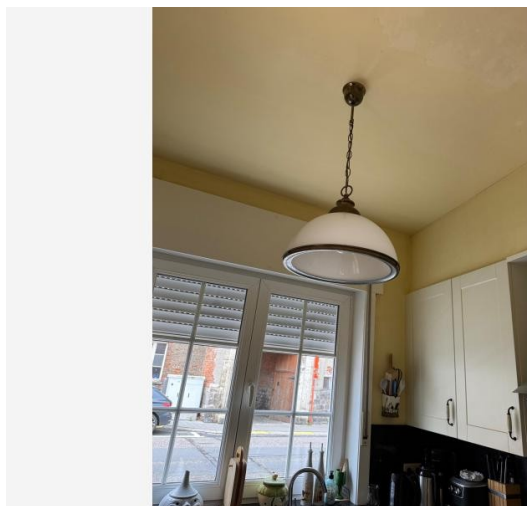
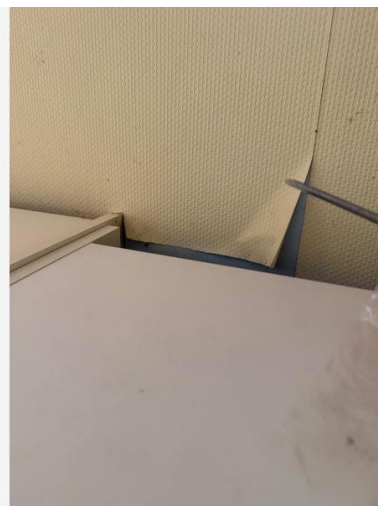
## Fiche 12: Pleister muur

Geen asbest
