Asbestinventarisatetest

Boomkensstraat 287, 3500 Hasselt

Attestnummer : 20230912-000037.000

Uitgegeven op : 12.09.2023

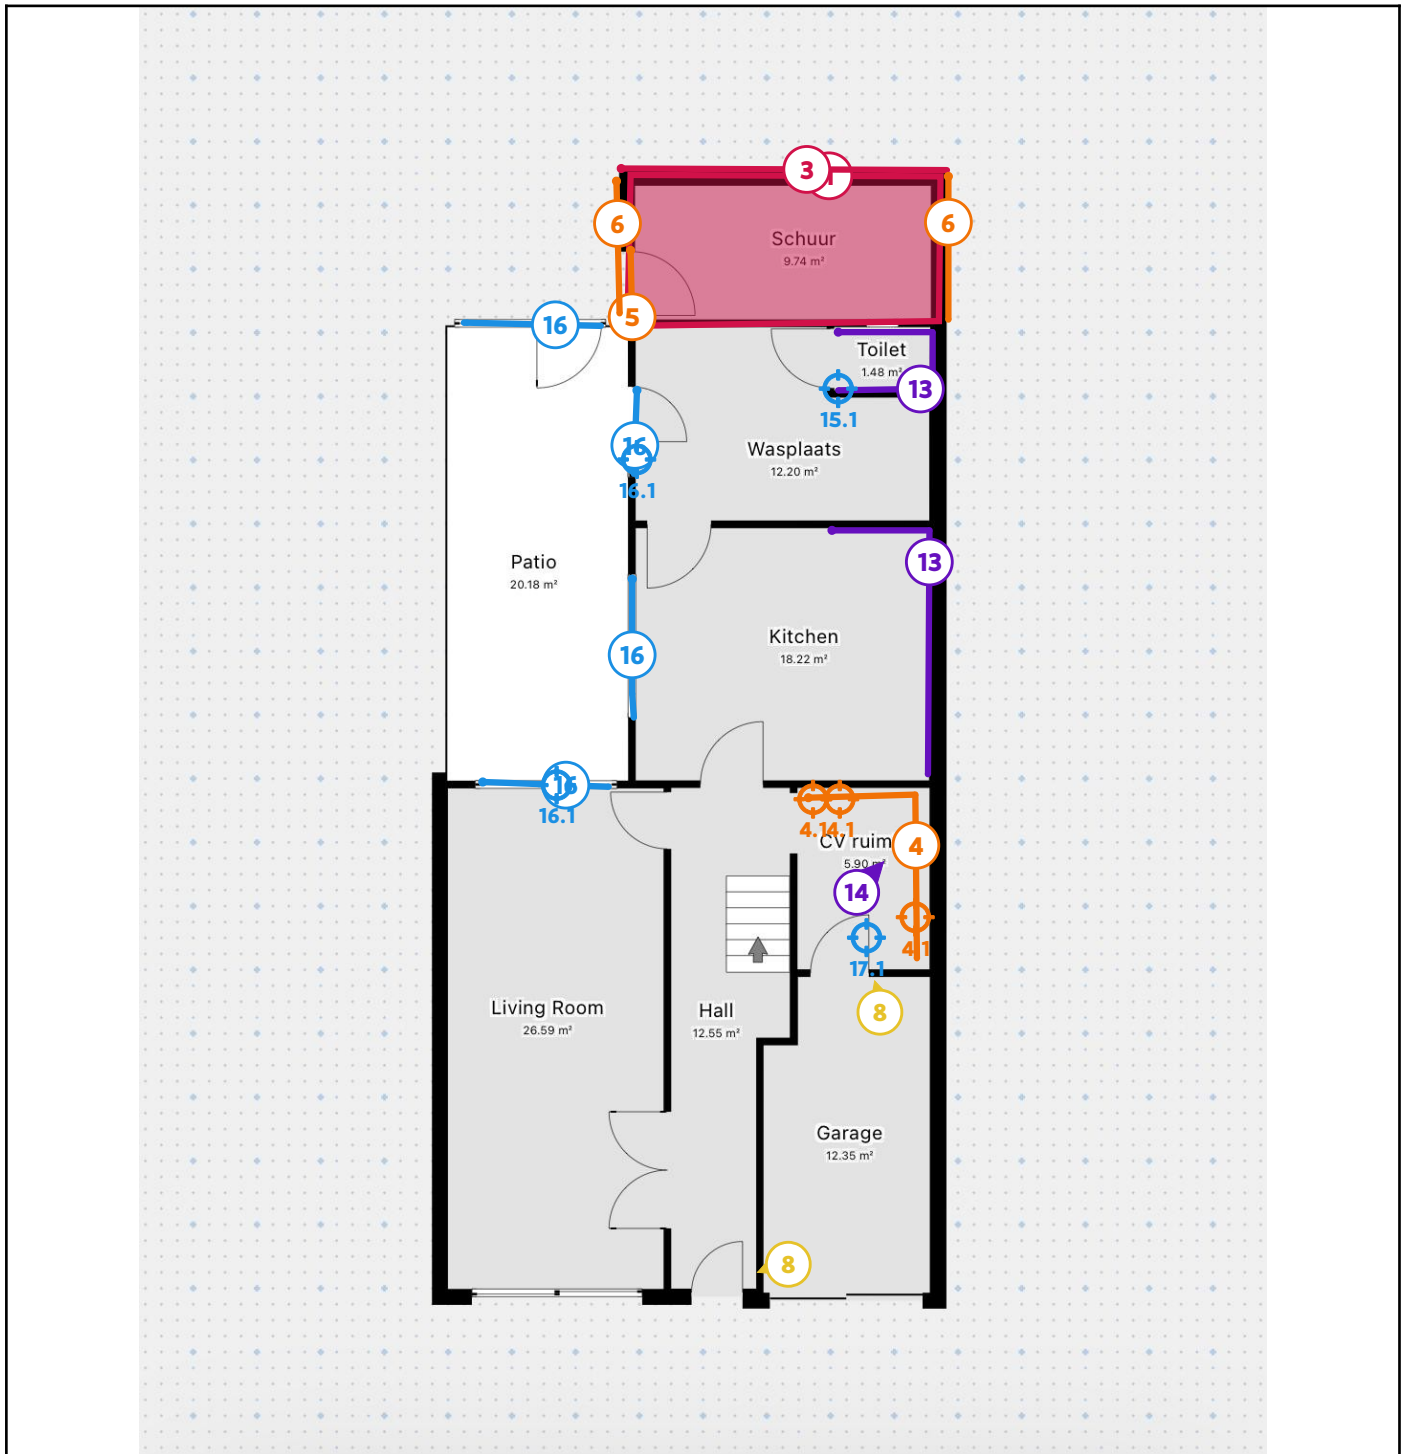
Plan 1.1: Gelijkvloers

Beschrijving	Type	Actie
1. Golfplaten dak schuur	Asbestmateriaal	Dringend verwijderen
3. Slib in dakgoot	Asbestmateriaal	Dringend verwijderen

4. Leidingisolatie stookruimte & kelder	Asbestmateriaal	Verwijderen
4.1 Code: M5	Mengmonster	-
5. Glasal plaat deur schuur	Asbestmateriaal	Verwijderen
6. Aftimmering schuur	Asbestmateriaal	Verwijderen
8. Bakeliet schakelaars	Asbestmateriaal	Zorgvuldig beheren
13. Tegellijm badkamer / keuken	Advies	-
14. Koord / pakking mazouttank	Advies	-
15. Pleisterwerk wanden	Geen asbest	-
15.1 Code: M1	Mengmonster	-
16. Mastiek ramen binnenplaats	Geen asbest	-
16.1 Code: M4	Mengmonster	-
17. Pleisterwerk plafonds	Geen asbest	-
17.1 Code: M2	Mengmonster	-

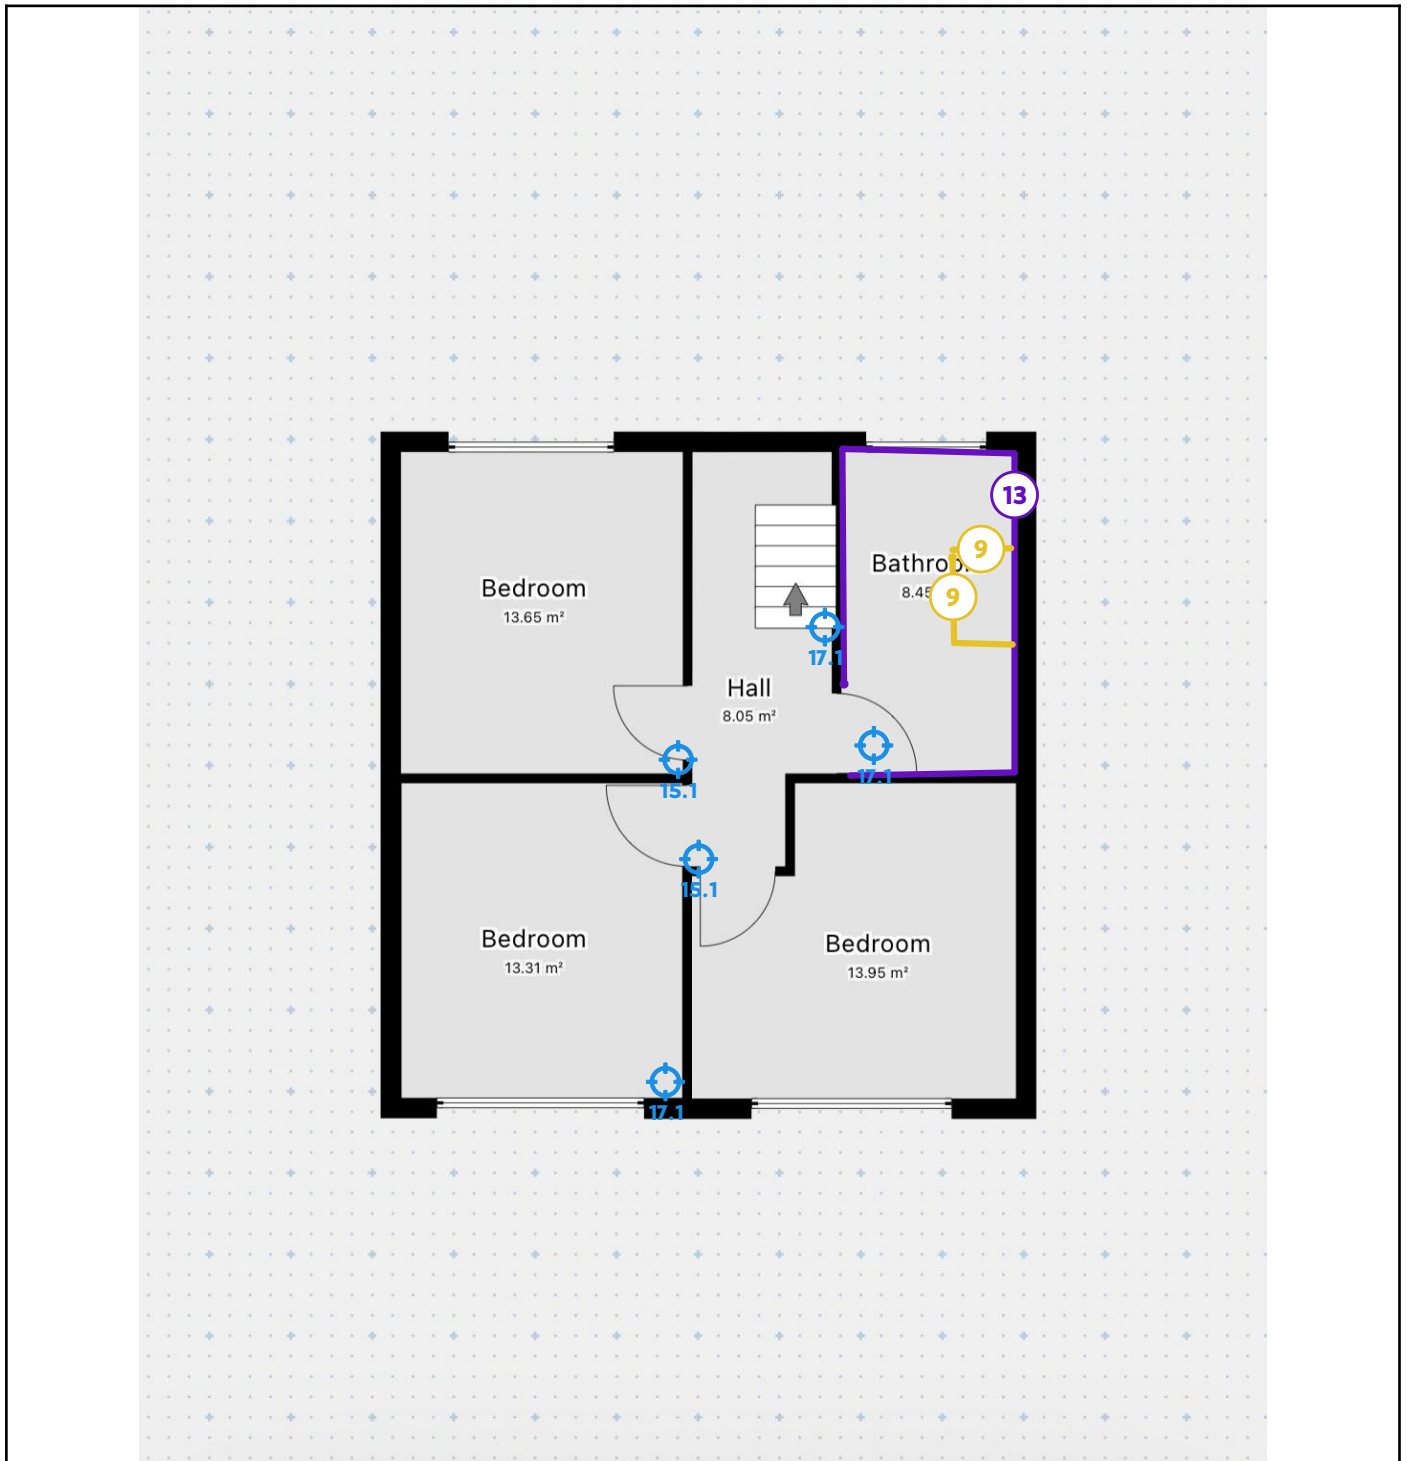
Plan 1.2: 1ste verdieping

Beschrijving	Type	Actie
9. Omkasting bad	Asbestmateriaal	Zorgvuldig beheren
13. Tegellijm badkamer / keuken	Advies	-

15. Pleisterwerk wanden	Geen asbest	-
15.1 Code: M1	Mengmonster	-
17. Pleisterwerk plafonds	Geen asbest	-
17.1 Code: M2	Mengmonster	-

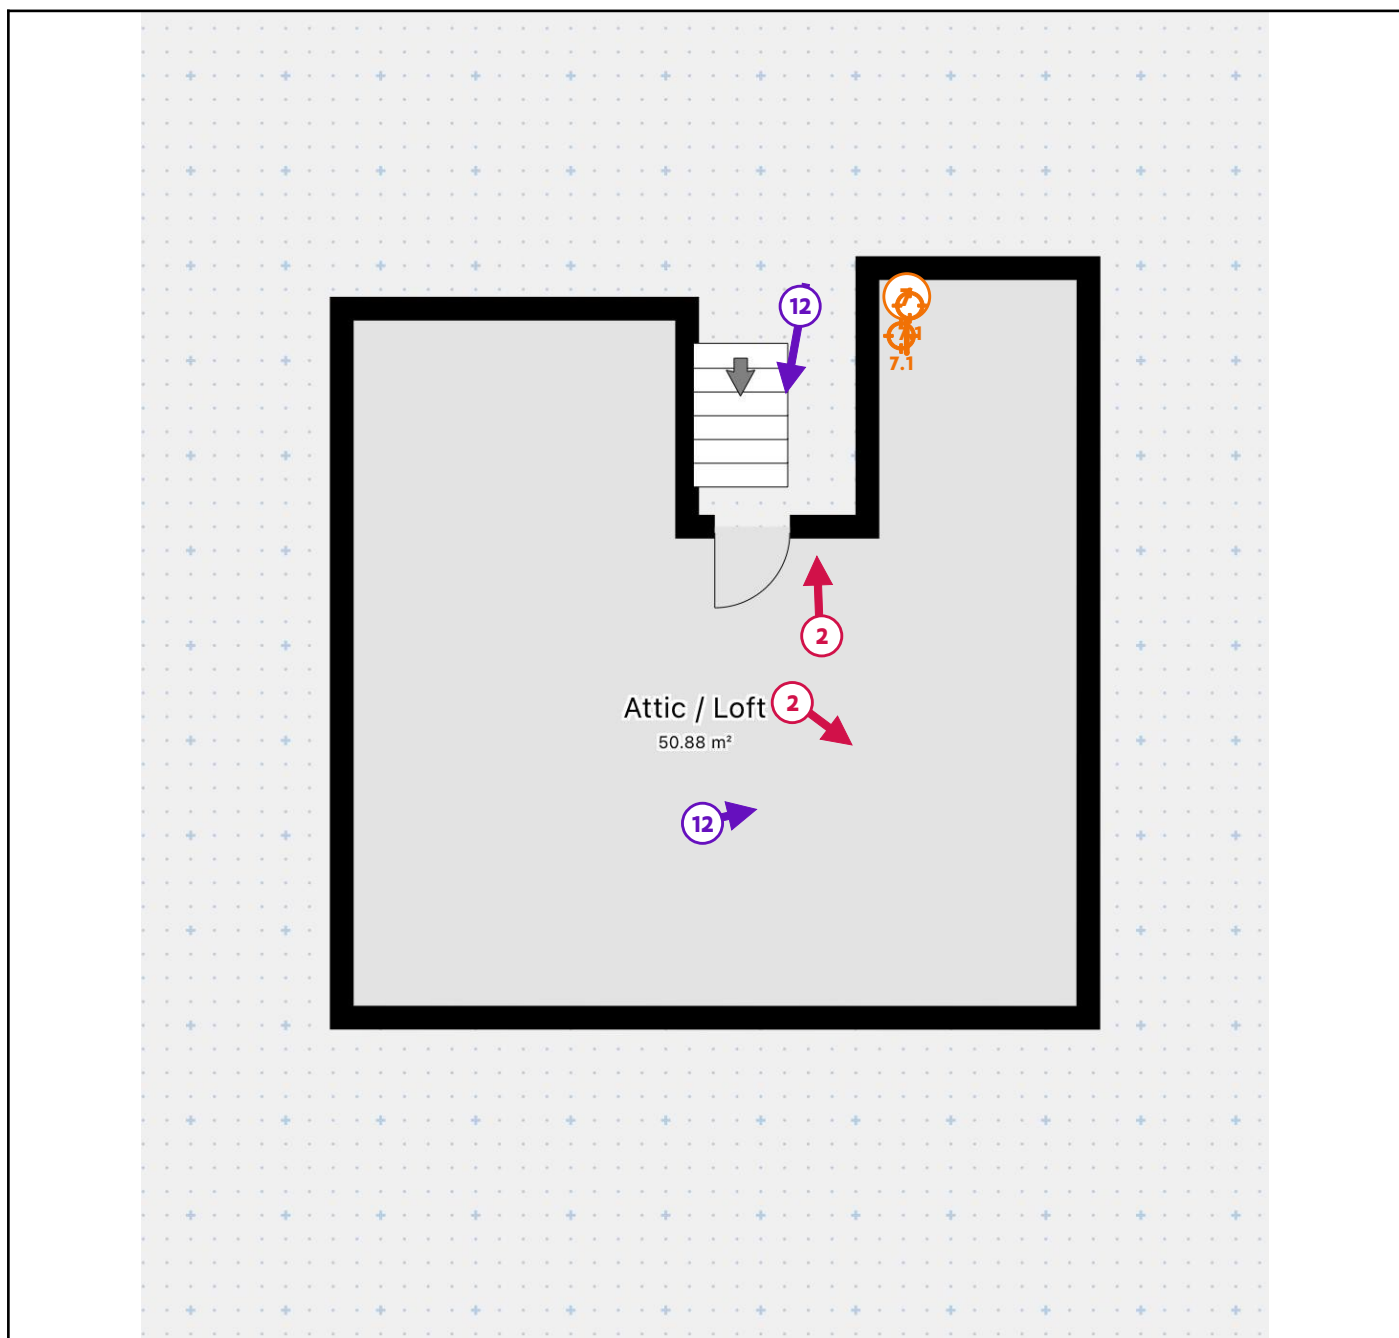
Plan 1.3: Zolder

Beschrijving	Type	Actie
2. Asbestcement op zolder	Asbestmateriaal	Dringend verwijderen
7. Leidingisolatie zolder	Asbestmateriaal	Verwijderen
7.1 Code: M3	Mengmonster	-

12. Vloerzeil overloop en zolder	Advies	-
----------------------------------	--------	---

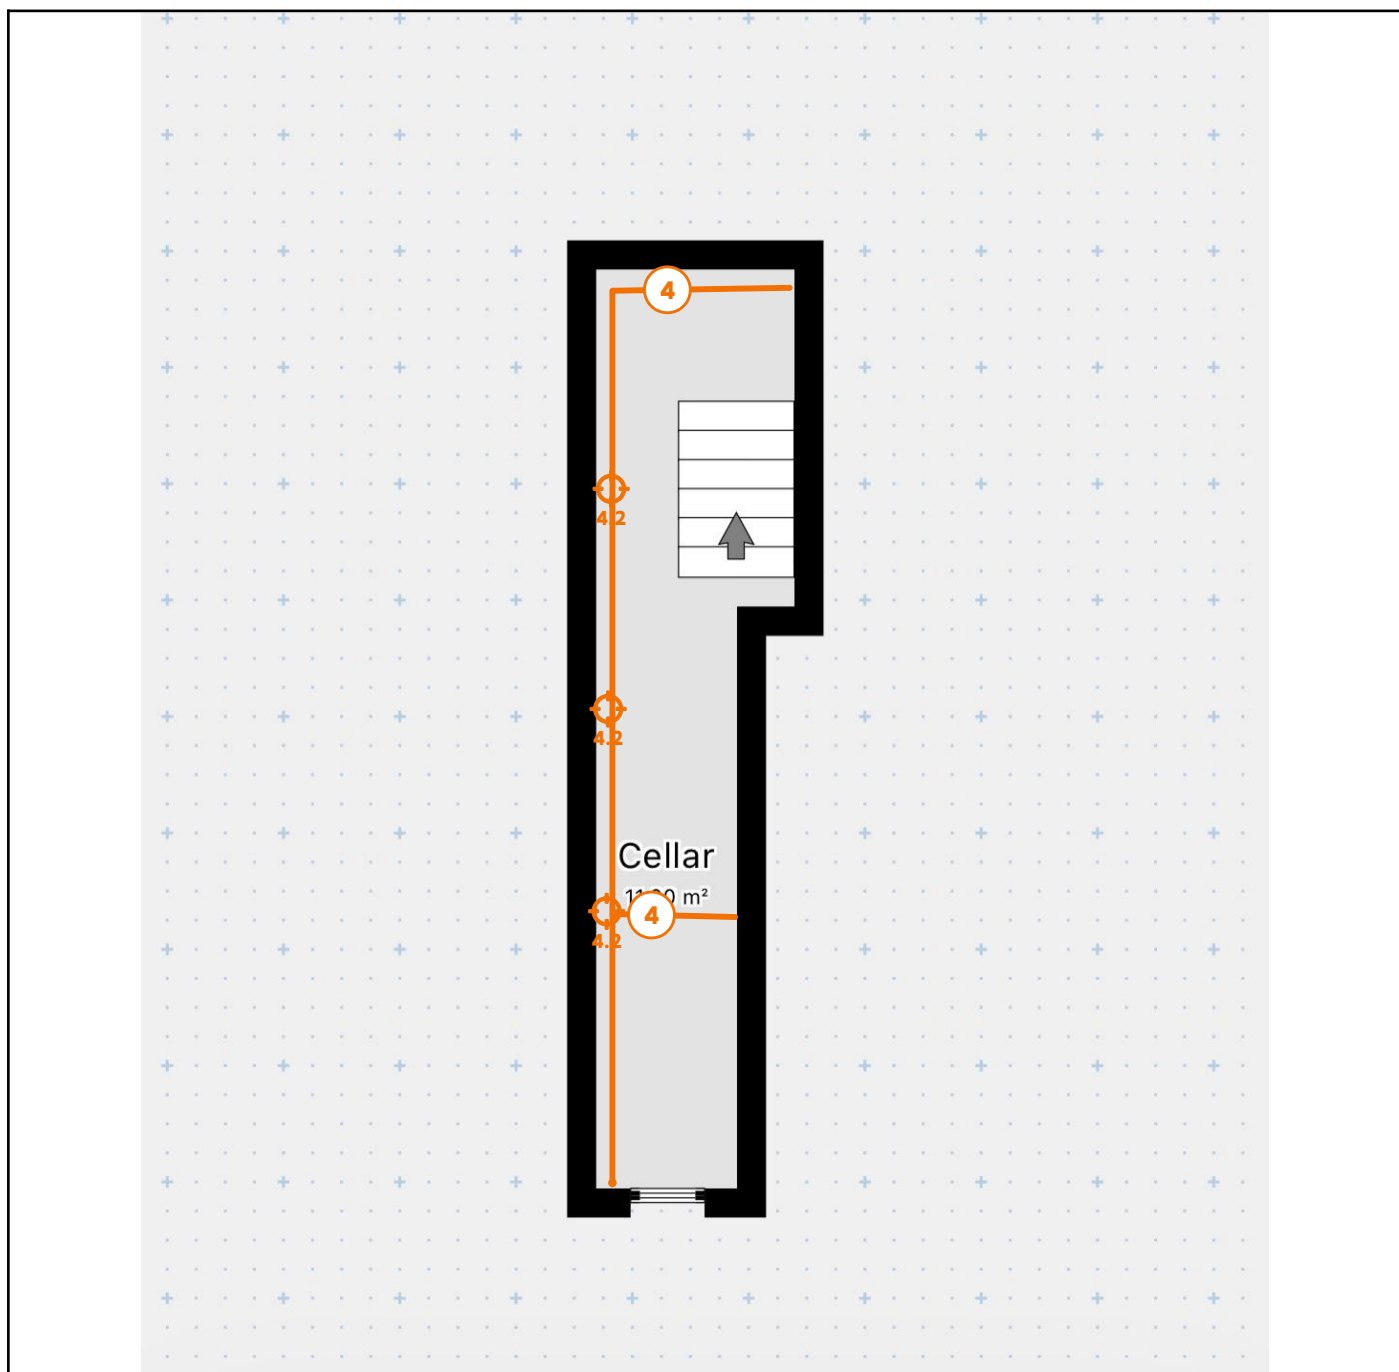
Plan 1.4: Kelder

Beschrijving	Type	Actie
4. Leidingisolatie stookruimte & kelder	Asbestmateriaal	Verwijderen
4.2 Code: M6	Mengmonster	-

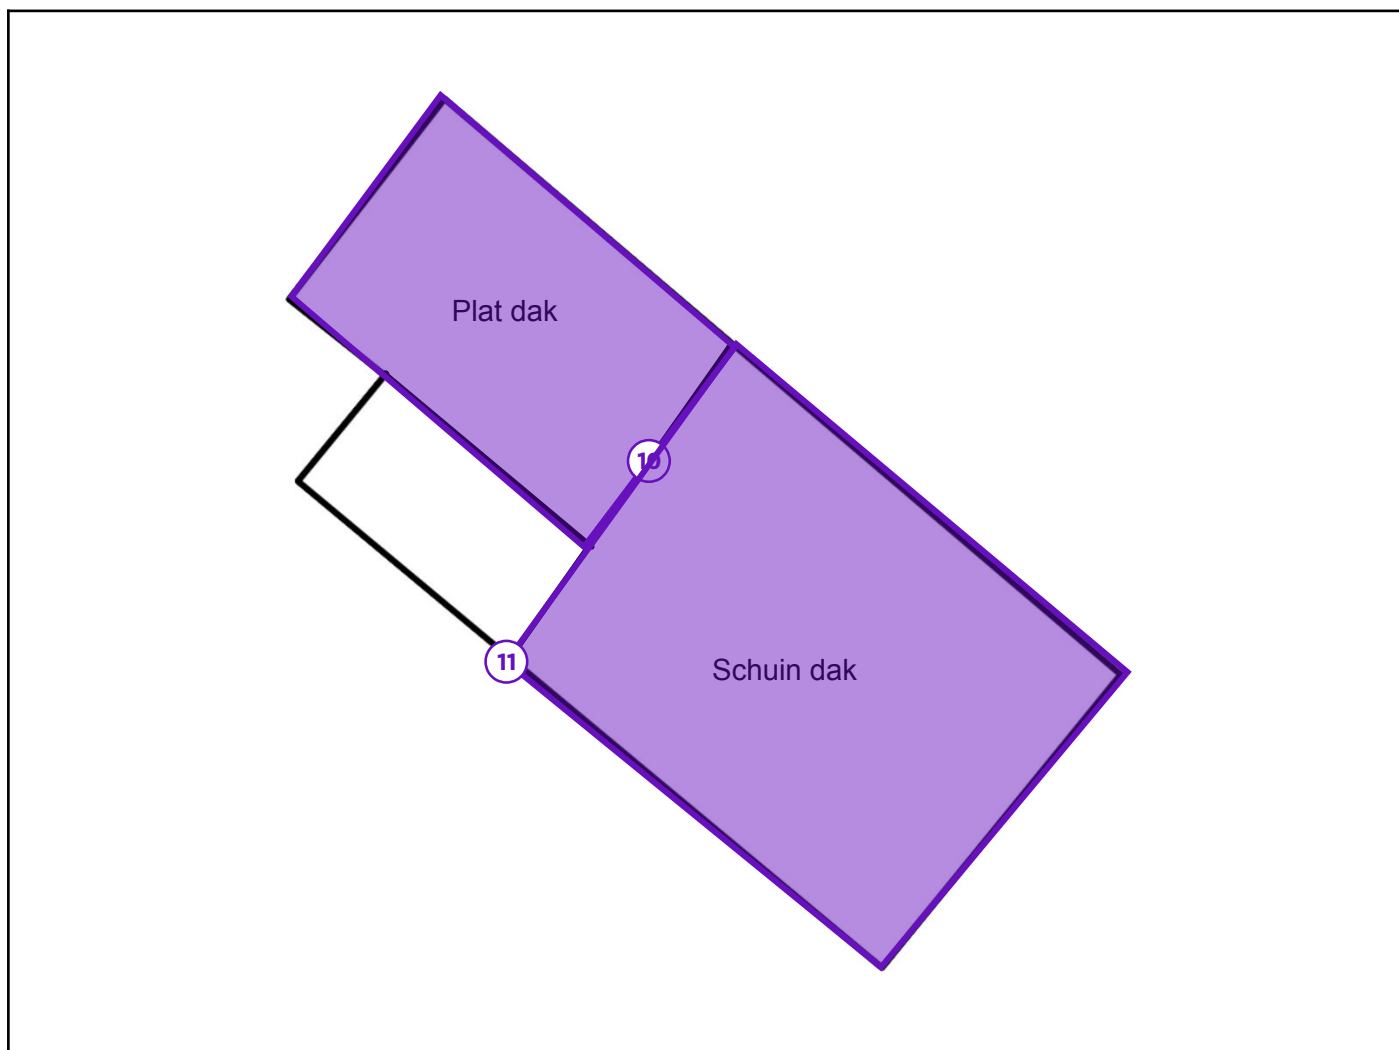
Plan 1.5: Dakenplan

Beschrijving	Type	Actie
10. Roofing onder EPDM	Advies	-
11. Onderdak	Advies	-
