Asbestinventarisatetest

Aardbruggenstraat 88, 3570 Alken

Attestnummer : 20230305-000208.000

Uitgegeven op : 05.03.2023

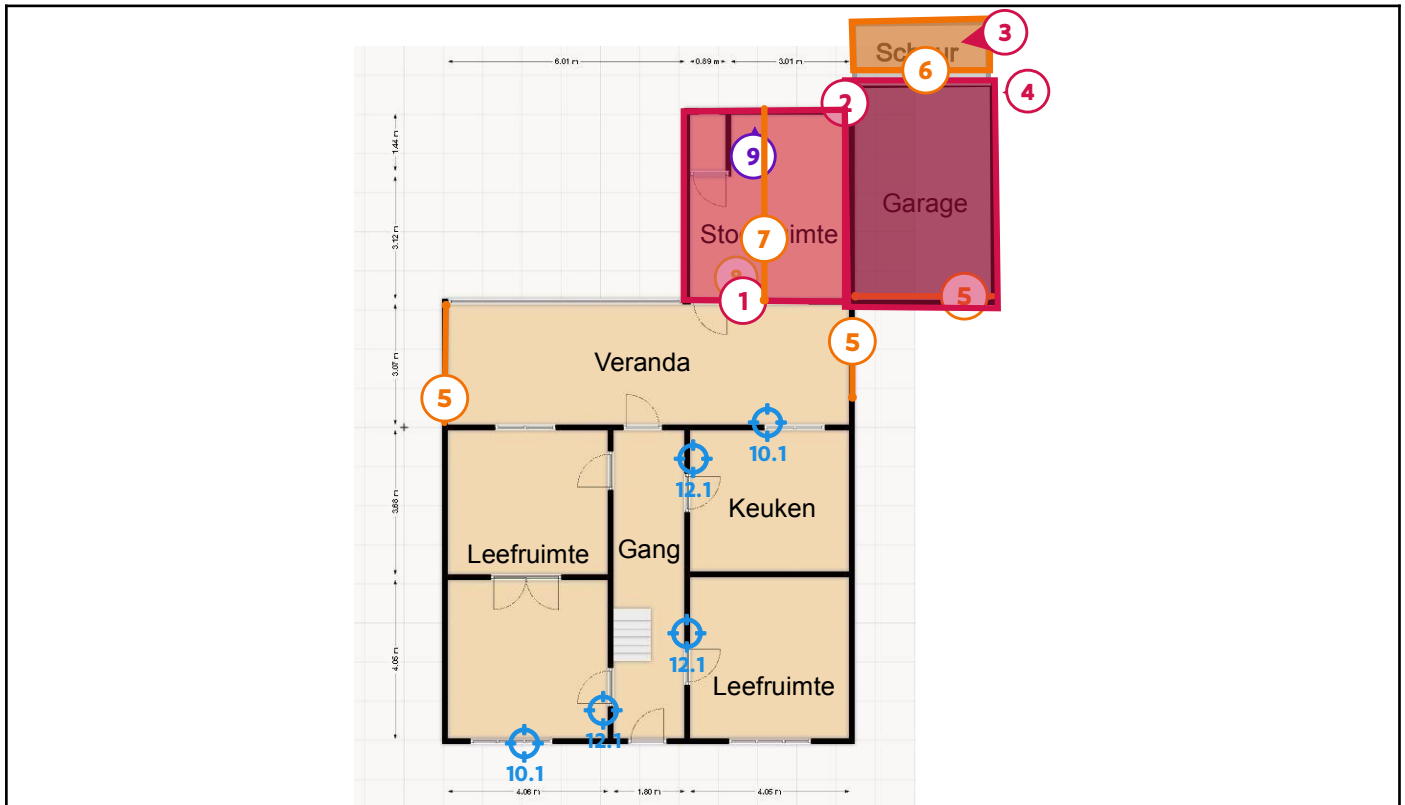
Plan 1.1: Gelijkvloers

Beschrijving	Type	Actie
1. Golfplaten dak stookruimte	Asbestmateriaal	Dringend verwijderen
2. Golfplaten dak garage	Asbestmateriaal	Dringend verwijderen
3. Plaat stal	Asbestmateriaal	Dringend verwijderen
4. Buis	Asbestmateriaal	Dringend verwijderen
5. Deksteen garage + muur	Asbestmateriaal	Verwijderen
6. Golfplaten dak schuur	Asbestmateriaal	Verwijderen
7. Nokpannen stookruimte	Asbestmateriaal	Verwijderen
8. Bakeliet schakelaars	Asbestmateriaal	Zorgvuldig beheren
9. Koord / pakking ketel	Advies	-

10. Mastiek deur & ramen	Geen asbest	-
10.1 Code: M1	Puntmonster	-
12. Pleisterwerk	Geen asbest	-
12.1 Code: M5	Mengmonster	-

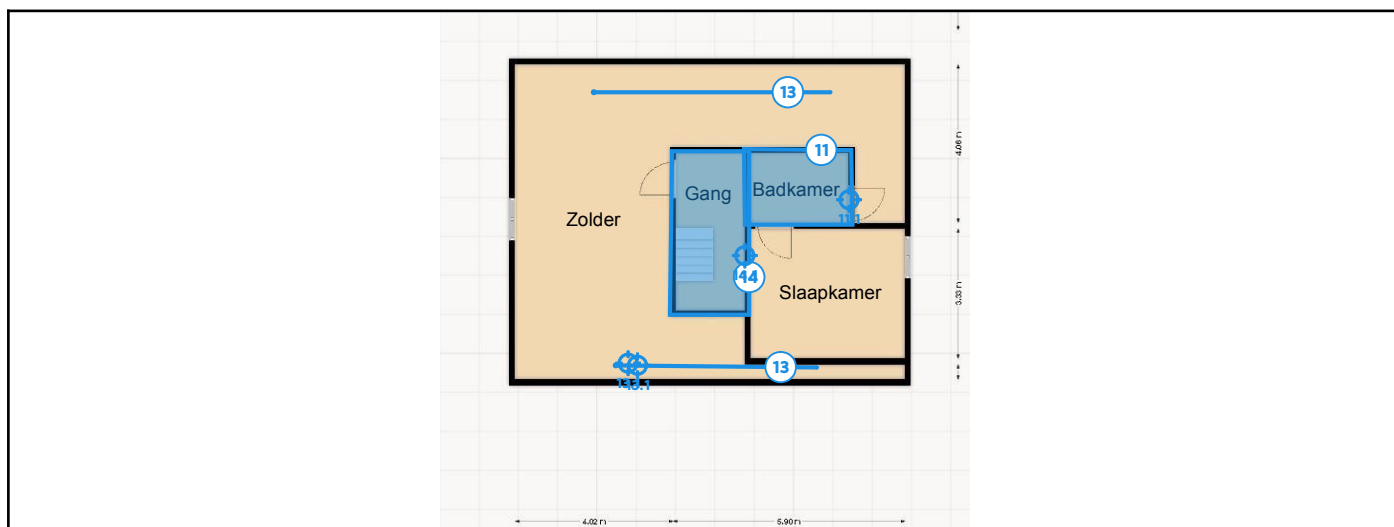
Plan 1.2: 1ste verdieping

Beschrijving	Type	Actie
11. Vloerzeil badkamer	Geen asbest	-
11.1 Code: M4	Puntmonster	-
13. Leidingisolatie zolder	Geen asbest	-
13.1 Code: M12	Mengmonster	-
14. Vloerzeil gang	Geen asbest	-
14.1 Code: M3	Puntmonster	-
