Asbestinventarisatetest

Vogeleinde 28, 3830 Wellen

Attestnummer : 20240513-000406.000

Niet-asbestveilig

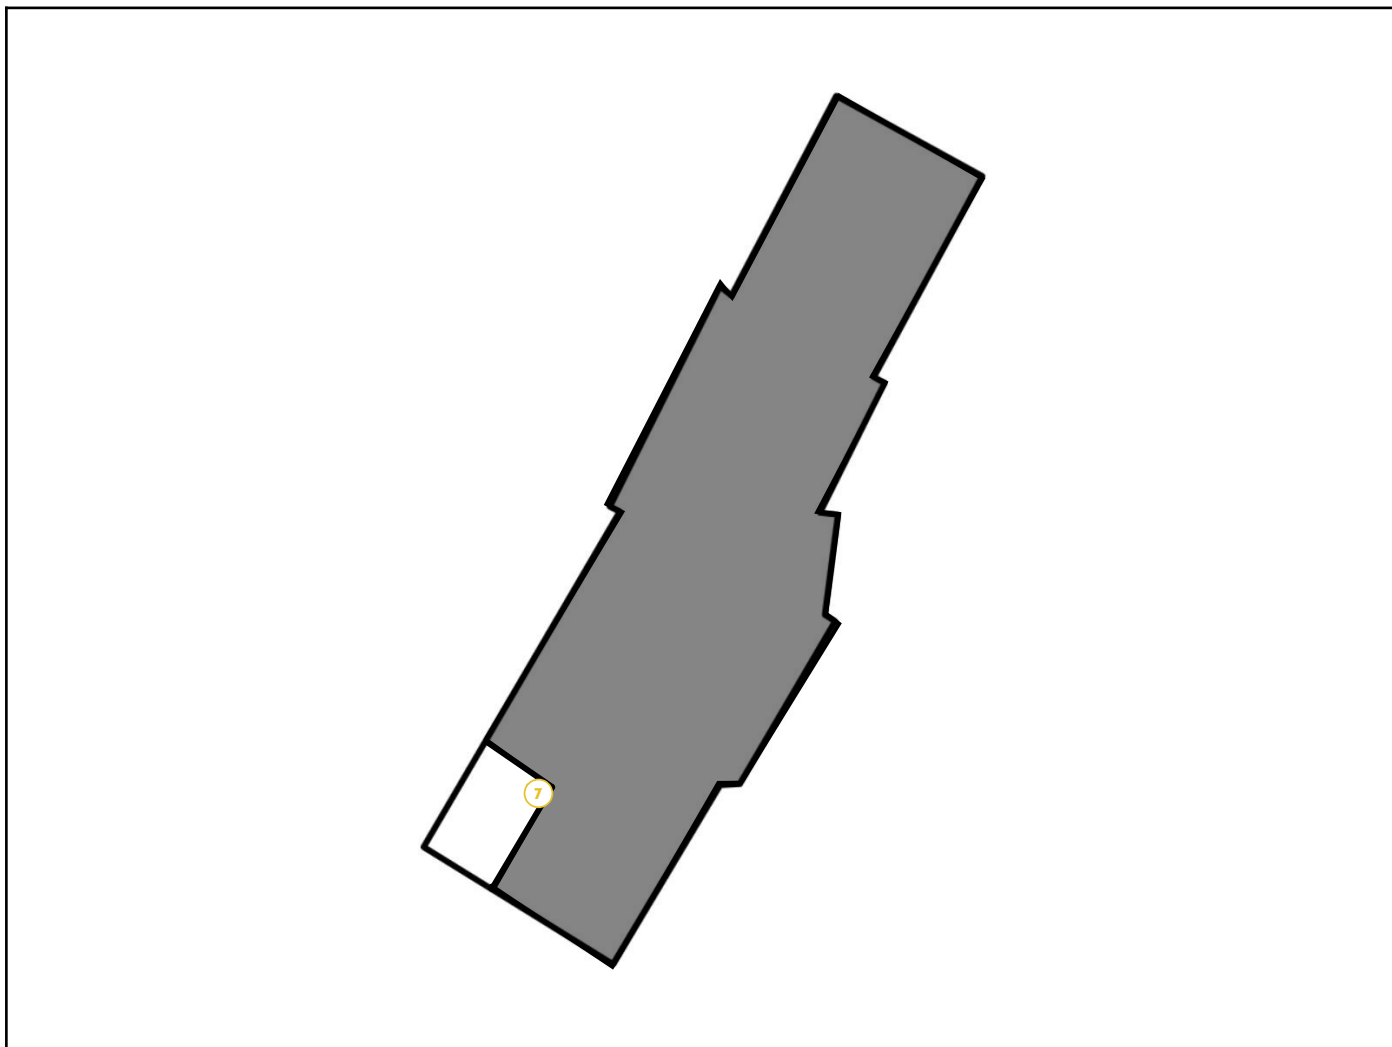
Plan 1.1: Kelder

Beschrijving	Type	Actie
7. Schakelaars , stopcontacten, lampenhouders type bakeliet	Asbestmateriaal	Zorgvuldig beheren

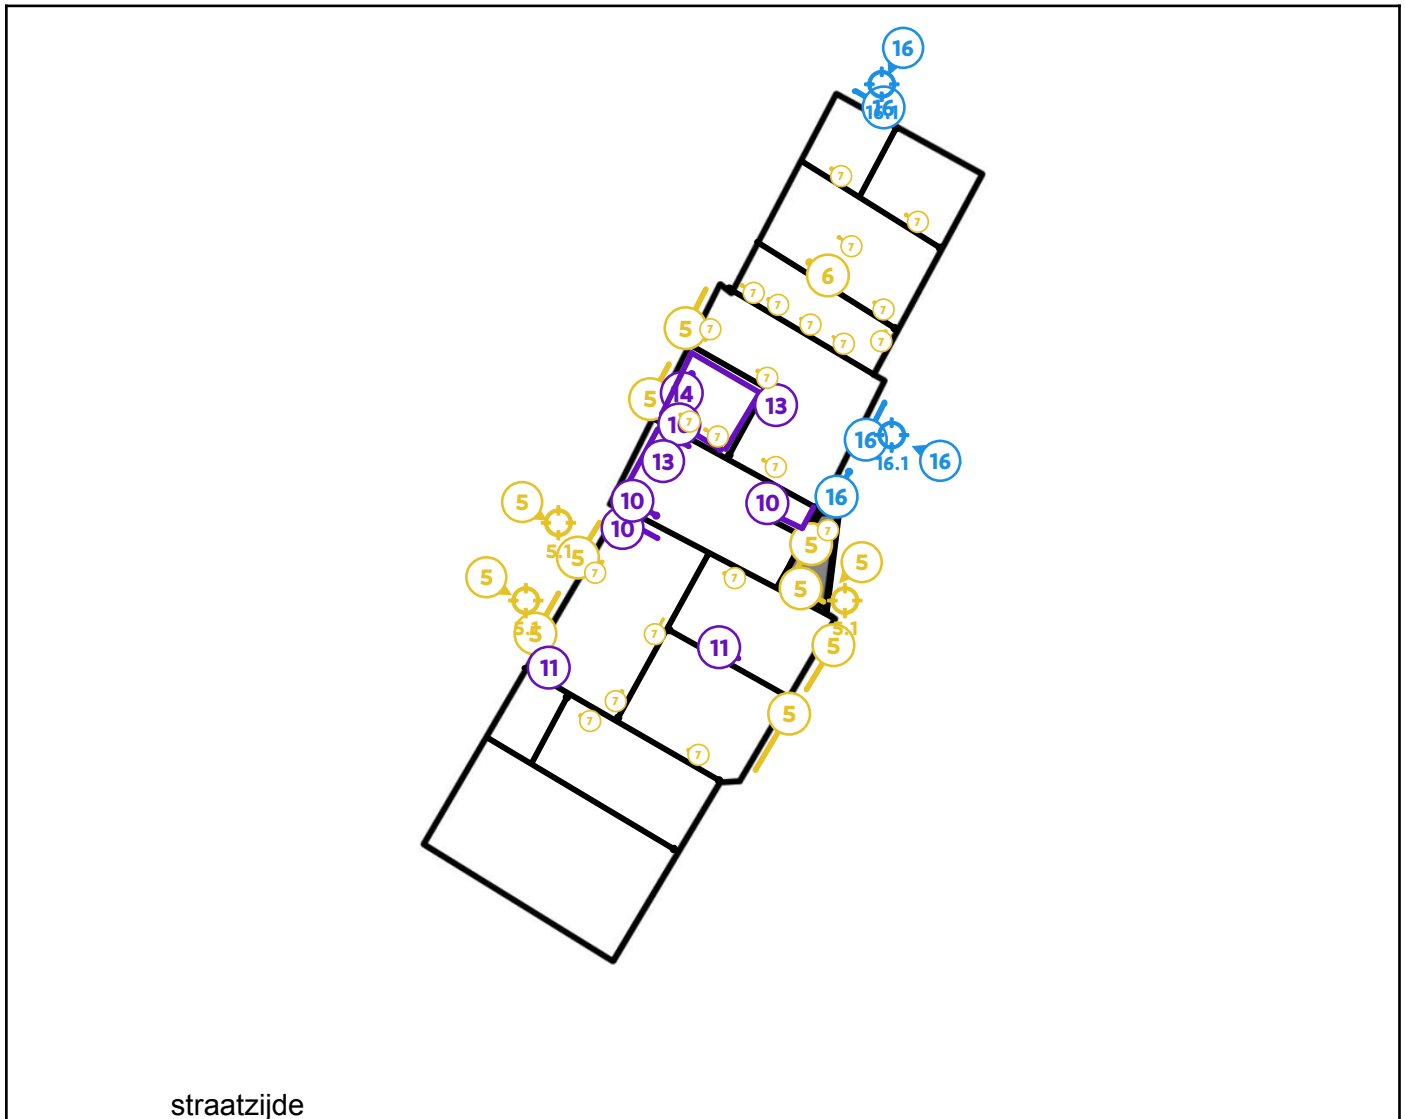
Plan 1.2: Hoofdgebouw plan

Beschrijving	Type	Actie
5. Ramen mastiek	Asbestmateriaal	Zorgvuldig beheren
5.1 Code: 1	Mengmonster	-
6. Garage : schrijfbord	Asbestmateriaal	Zorgvuldig beheren
7. Schakelaars , stopcontacten, lampenhouders type bakeliet	Asbestmateriaal	Zorgvuldig beheren
10. Keuken , wc , badkamer , stooklokaal : faience	Advies	-

11. Gaskachels	Advies	-
13. Gas en elektrisch fornuis	Advies	-
14. Radiator badkamer	Advies	-
16. Mastiek achterbouw	Geen asbest	-
16.1 Code: 2	Mengmonster	-

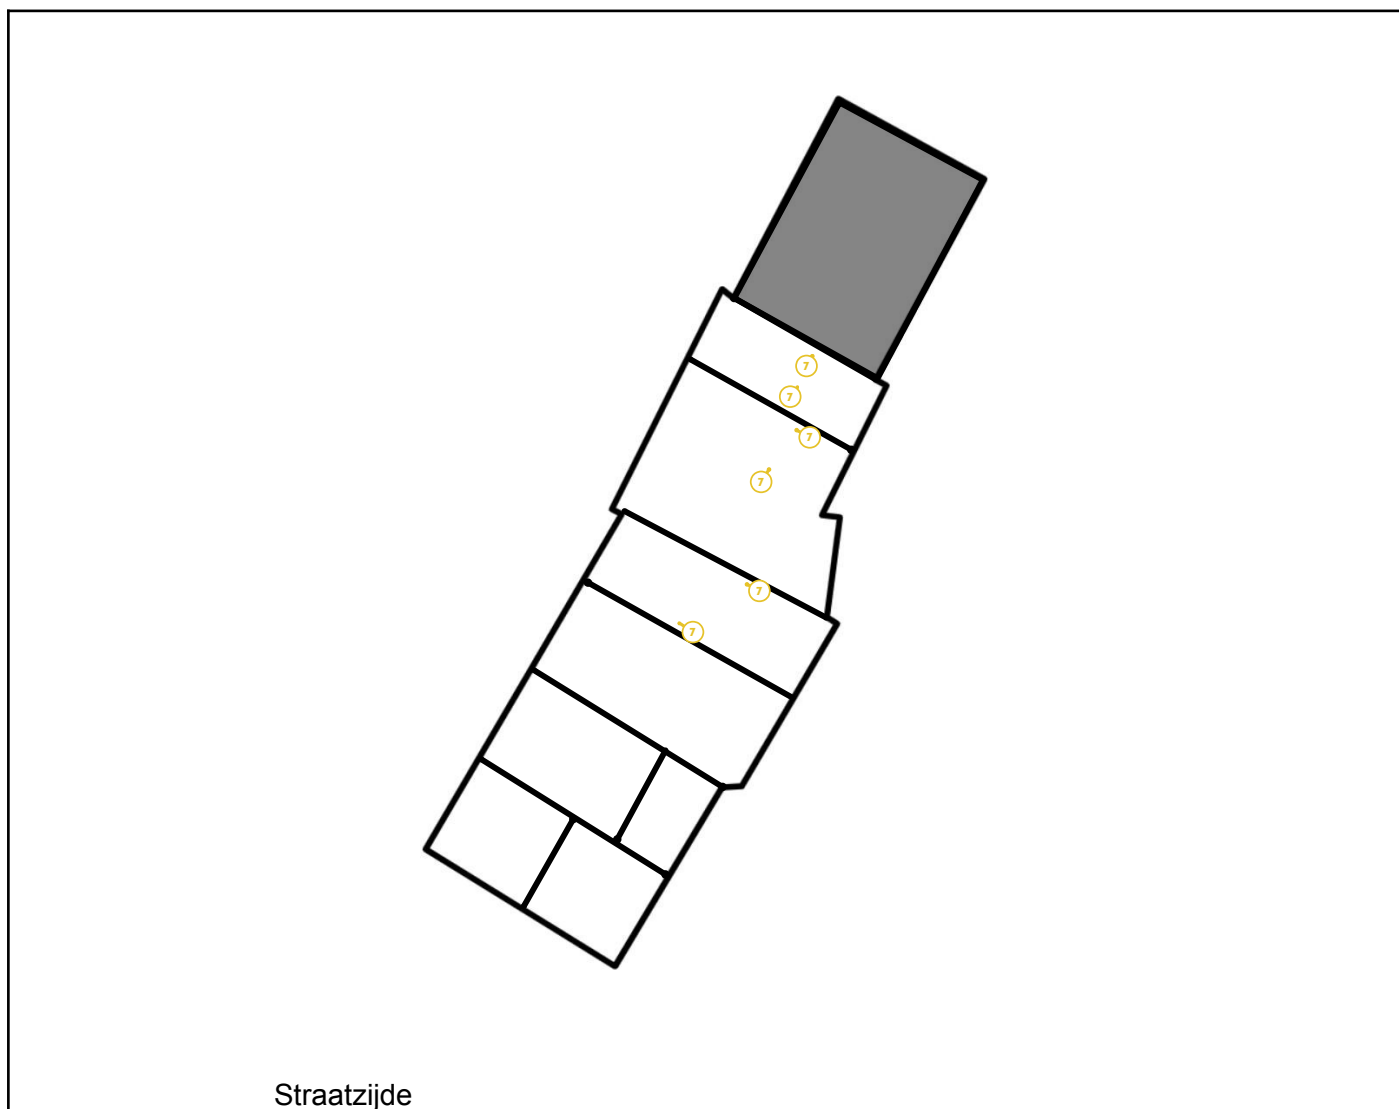
Plan 1.5: 1° verdiep

Beschrijving	Type	Actie
7. Schakelaars , stopcontacten, lampenhouders type bakeliet	Asbestmateriaal	Zorgvuldig beheren

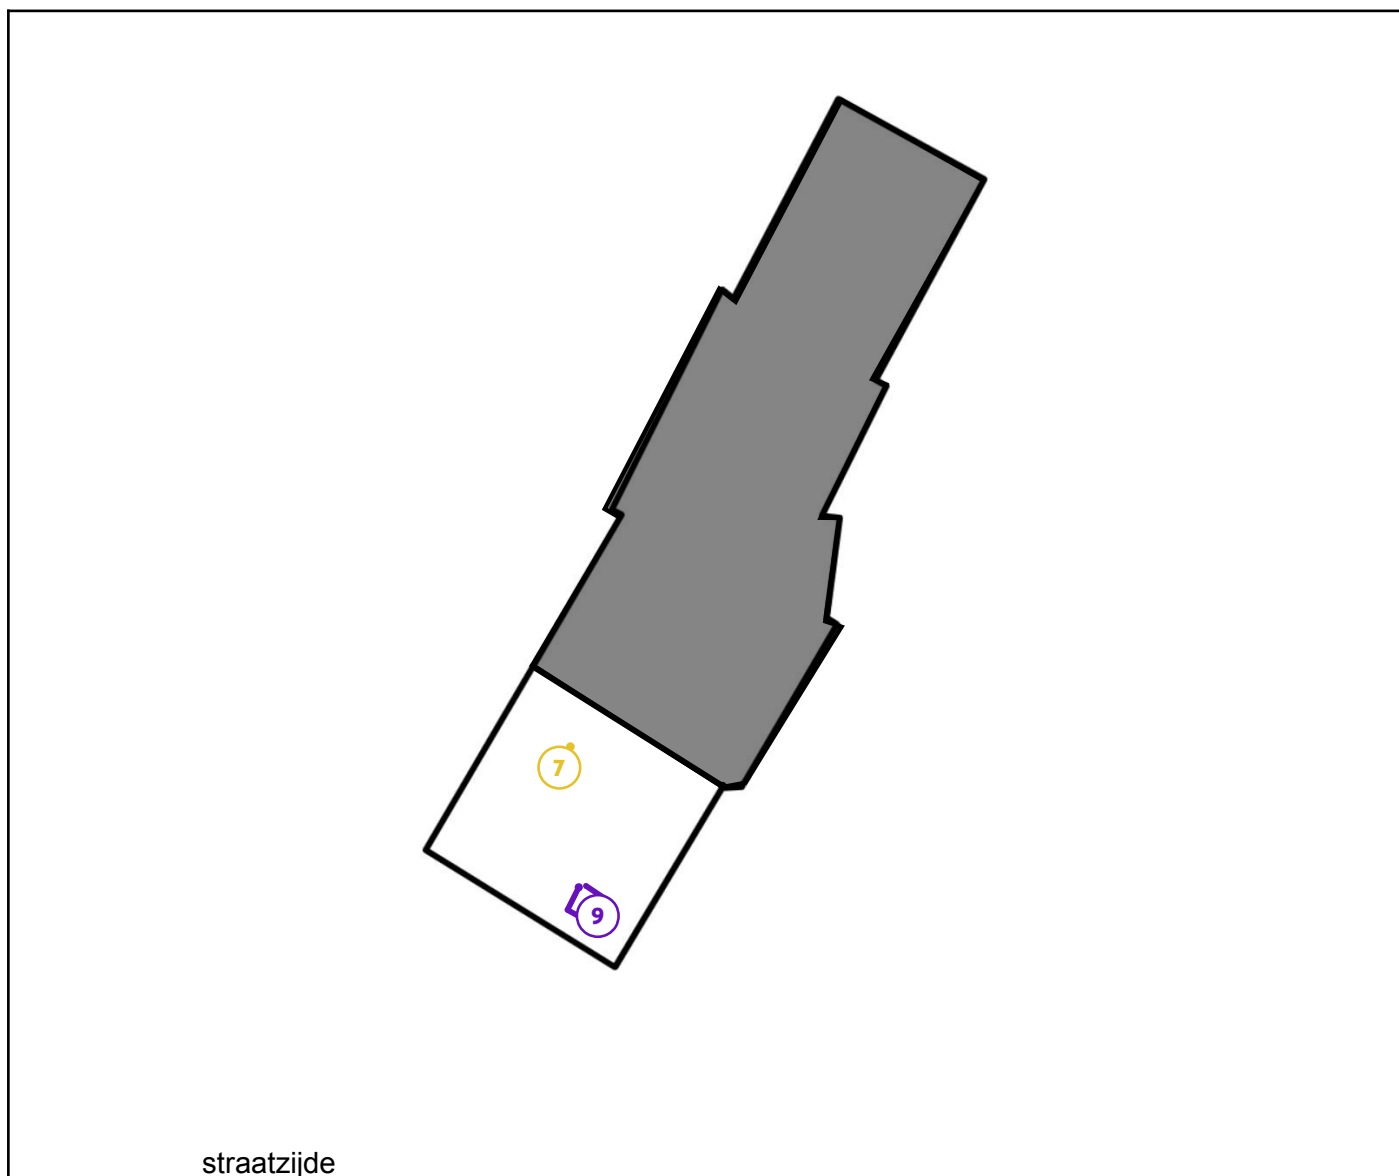
Plan 1.8: Zolder

Beschrijving	Type	Actie
7. Schakelaars , stopcontacten, lampenhouders type bakeliet	Asbestmateriaal	Zorgvuldig beheren
9. Zolder : schrijfbord	Roerend goed	-

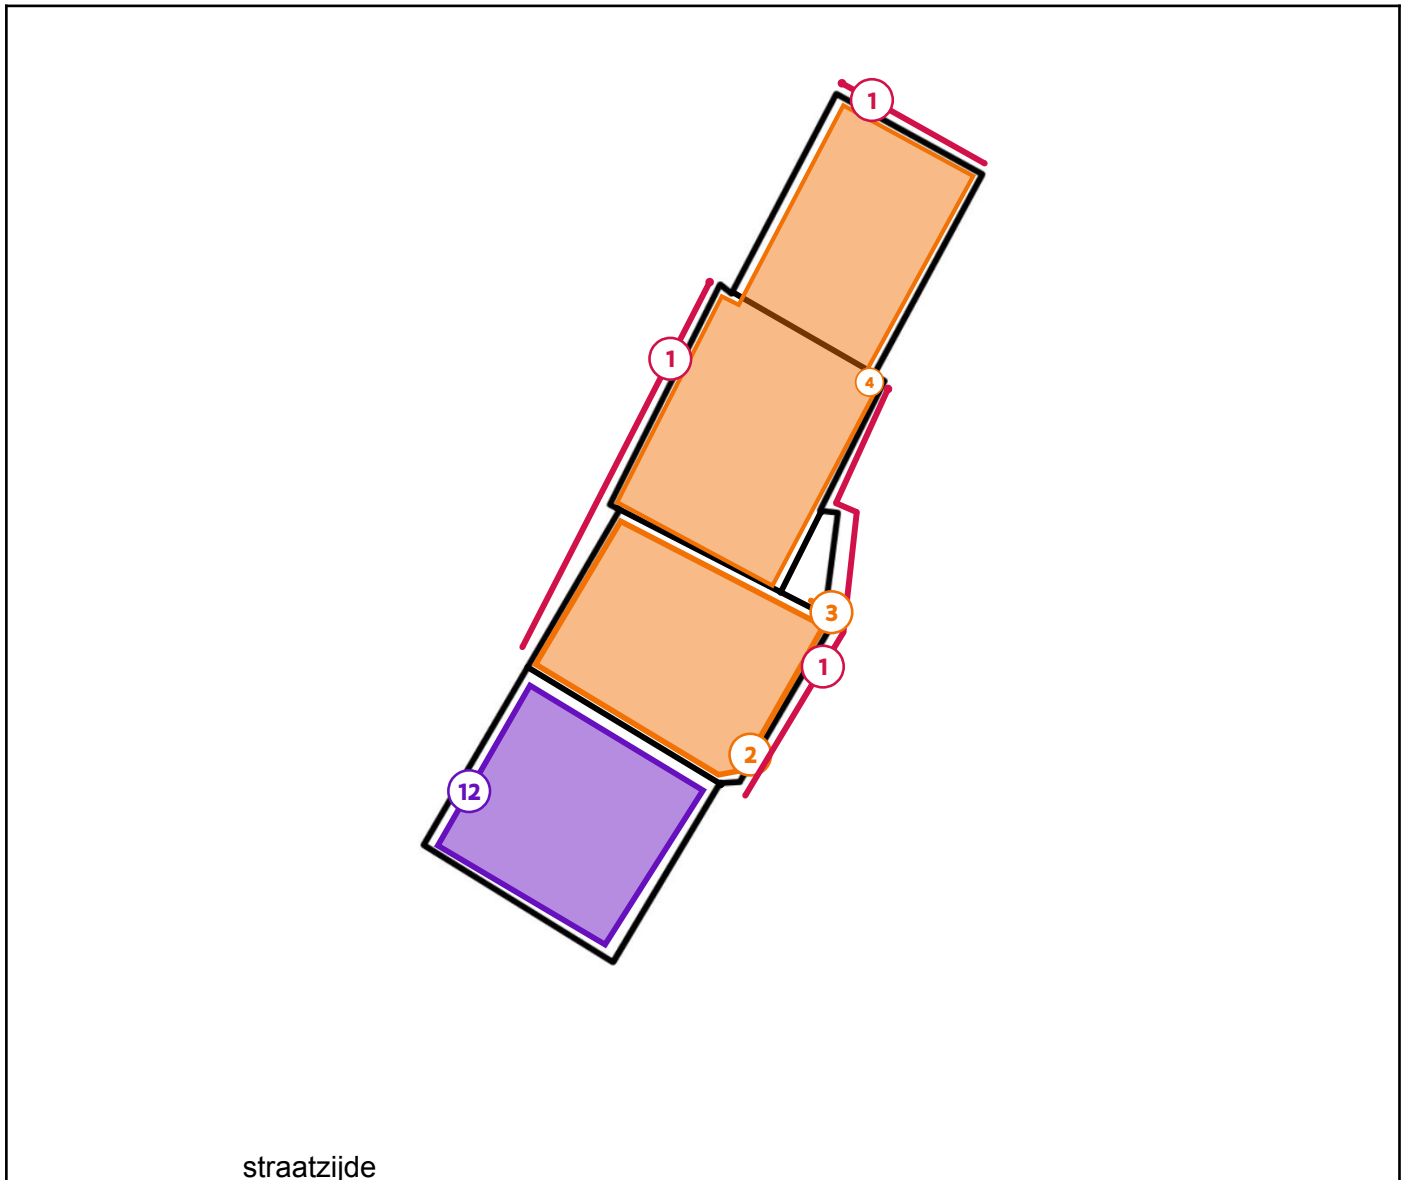
Plan 1.9: Dakplan

Beschrijving	Type	Actie
1. dakgoot gecontamineerd materiaal	Asbestmateriaal	Dringend verwijderen
2. Leien dakbedekking	Asbestmateriaal	Verwijderen
3. Plaat dakrand	Asbestmateriaal	Verwijderen
4. Golfplaten dakbedekking	Asbestmateriaal	Verwijderen
12. Hoofdgebouw ; geen onderdak aanwezig	Advies	-

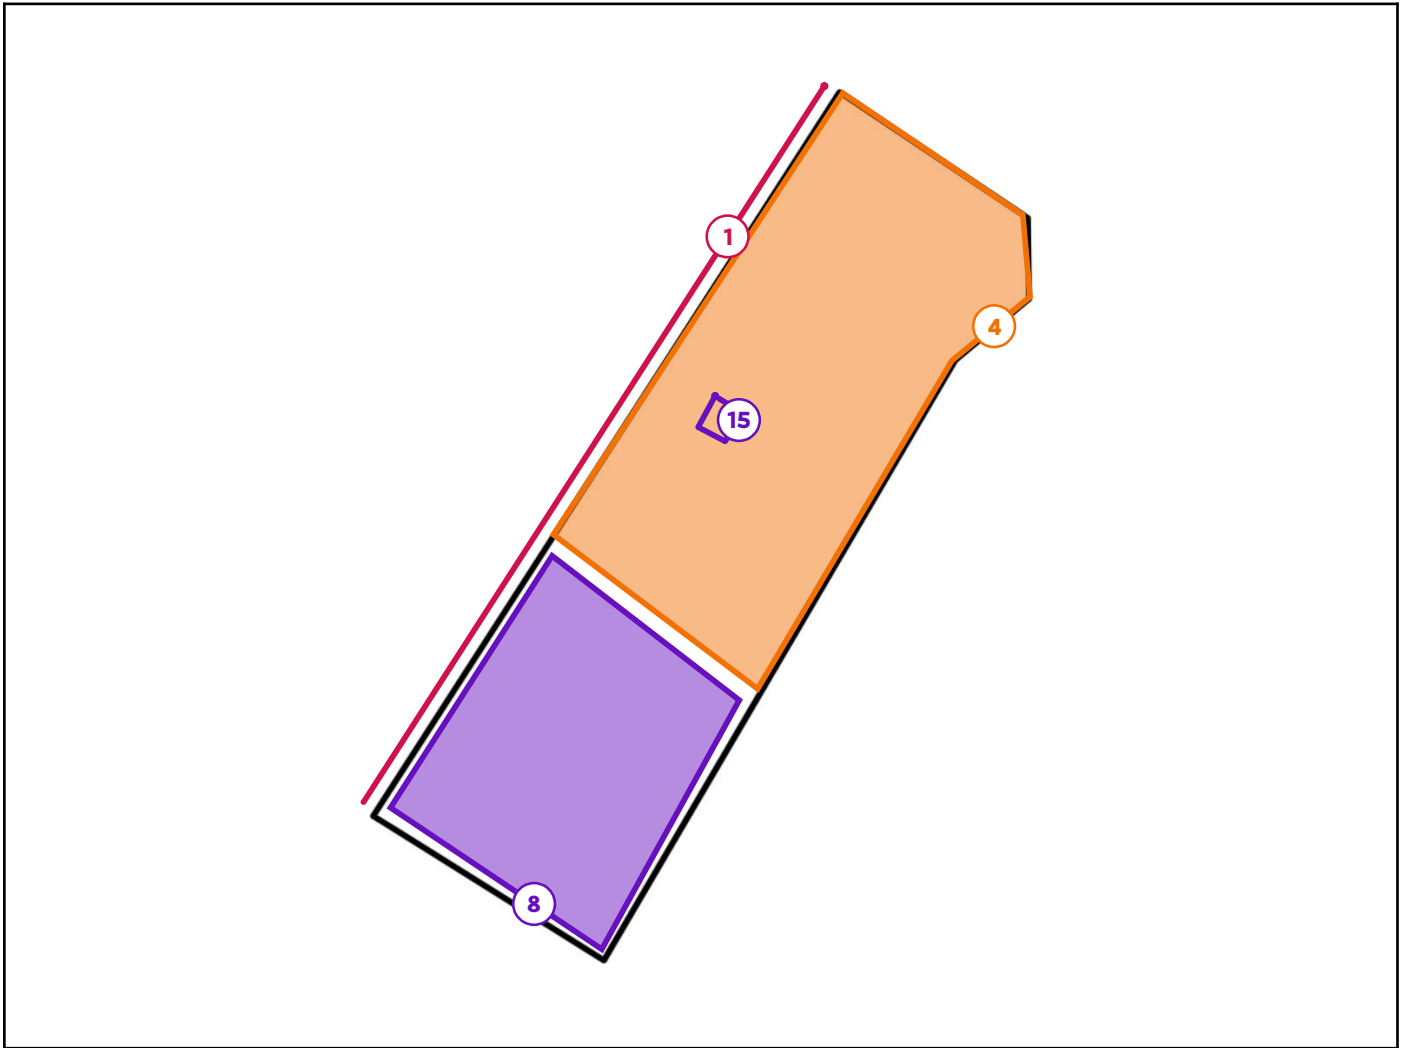
Plan 2.1: tuinstalling plan

Beschrijving	Type	Actie
1. dakgoot gecontamineerd materiaal	Asbestmateriaal	Dringend verwijderen
4. Golfplaten dakbedekking	Asbestmateriaal	Verwijderen
8. Tuinstalling (gedeeltelijk beperking toegang)	Beperking	-
15. Tuinstalling gaskachel	Advies	-

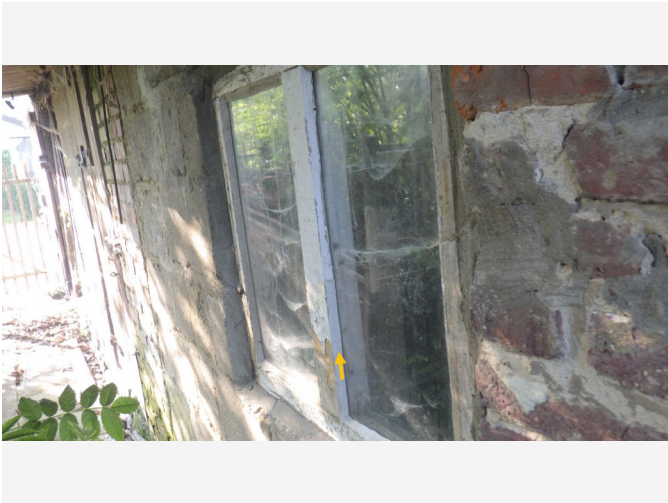
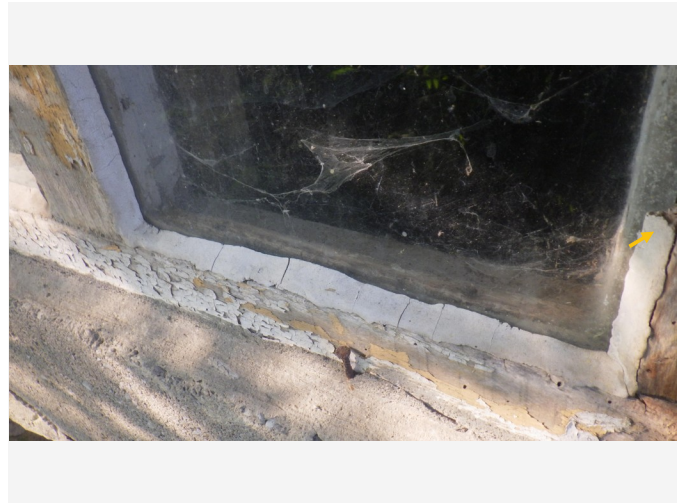
Fiche 16: Mastiek achterbouw

Geen asbest

Beschrijving	Mastiek achterbouw
Omgeving	Buiten
Primaire drager	Wandopening verticaal (raam, deur, ...)
Bindmiddel van materiaal	Kitten, mastiek, pasta

Gebondenheid op basis van bindmiddel	Hecht
Hoeveelheid (gewicht - aantal)	• 2,00 kg - 1 stuk
Totaal gewicht	2,00 kg
Identificatiemethode	Vaststelling met monstername
Destructieve handeling voor identificatie	Nee
Opmerking	Gewicht is een schatting .

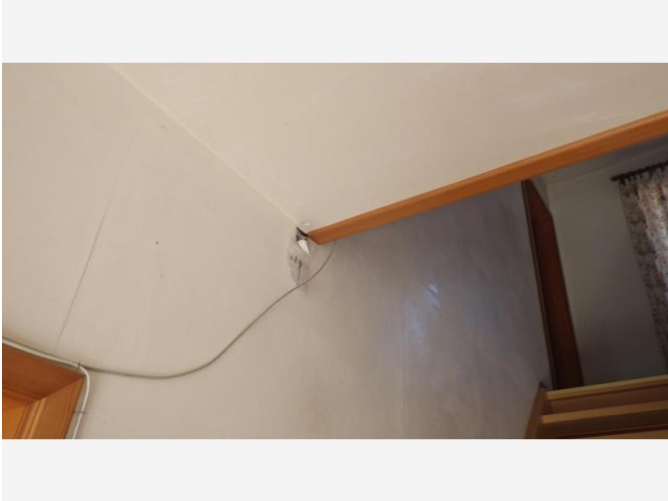
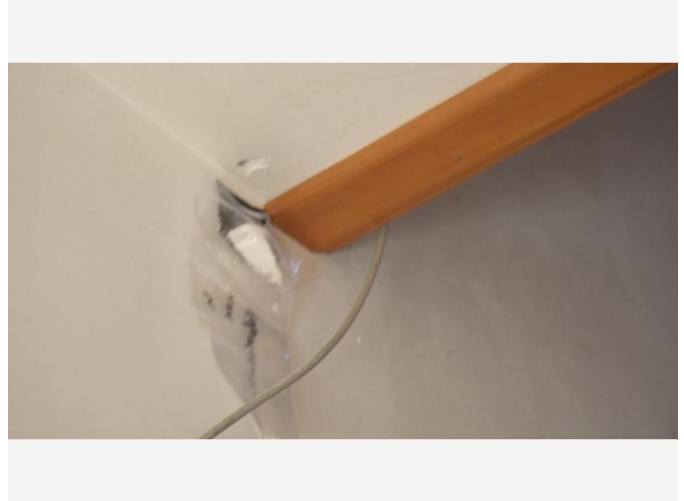
Beschrijving	MM plafondpleister
Omgeving	Binnen
Primaire drager	Plafond

Bindmiddel van materiaal	Gips - kalk
Gebondenheid op basis van bindmiddel	Niet-hechtgebonden
Hoeveelheid (oppervlakte - dikte - aantal)	• 164,00 m ² - 2,00 cm - 1 stuk
Totaal volume	3,28 m ³
Identificatiemethode	Vaststelling met monstername
Destructieve handeling voor identificatie	Nee
Opmerking	Hoeveelheid is een vermoedelijke hoeveelheid .
