# Asbestinventarisatetest

Terwouwenstraat 37, 3800 Sint-Truiden

Attestnummer : 20260706-000370.000

Uitgegeven op : 06.07.2026

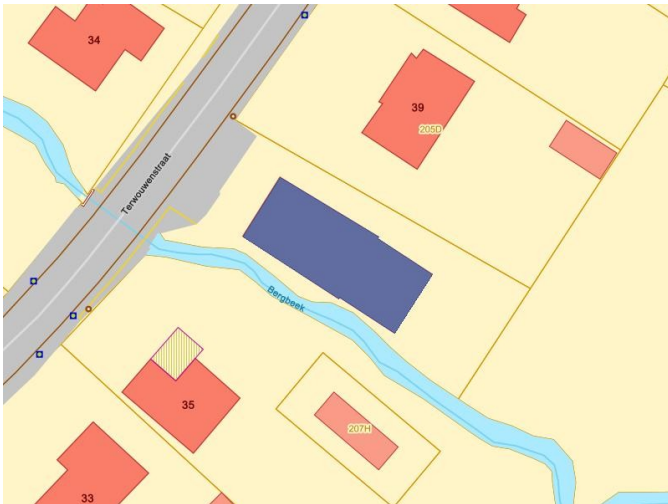
## Zone 1: Magazijn/werkplaats

- 1 Asbestmateriaal**
- 0 Beperkingen
- 0 Uitsluitingen
- 0 Roerende goederen
- 0 Puin, steenslag, (water)bodem
- 0 Adviezen
- 2 Geen asbest**
