# Asbestinventarisatetest

H. Vanveldekestraat 3, 3840 Tongeren-Borgloon

Attestnummer : **20260809-000101.000**

**Asbestveilig** (maar mogelijk niet asbestvrij)

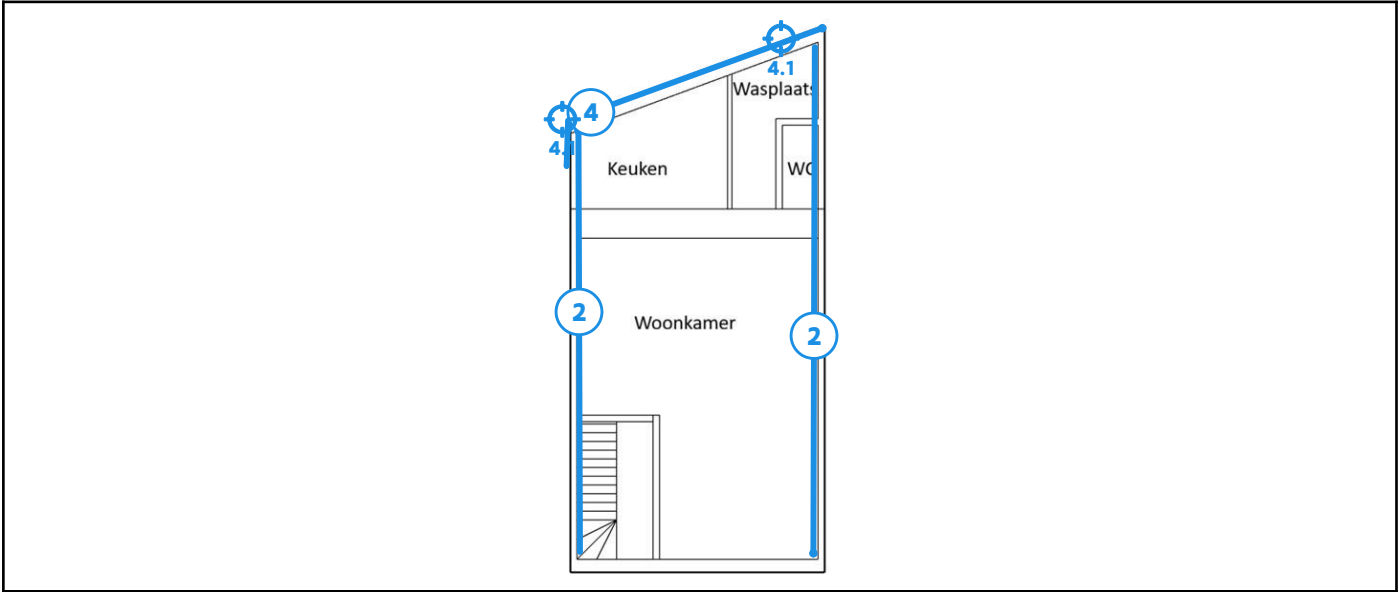
# Plan 1.2: Gelijkvloers

| Beschrijving | Type | Actie |
|---|---|---|
| 4.1 Code: 2558 Cementering buitenplint | Mengmonster | - |

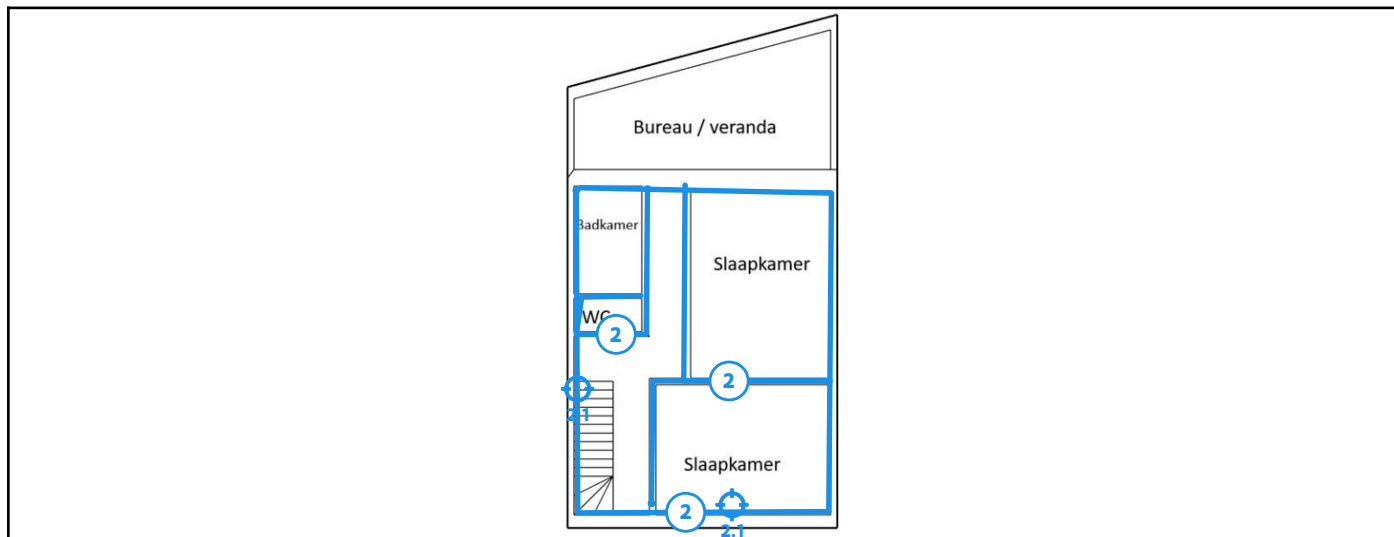
## Plan 1.3: 1e verdieping

| Beschrijving | Type | Actie |
|---|---|---|
| 2.1 Code: 2658 Pleister wand | Mengmonster | - |

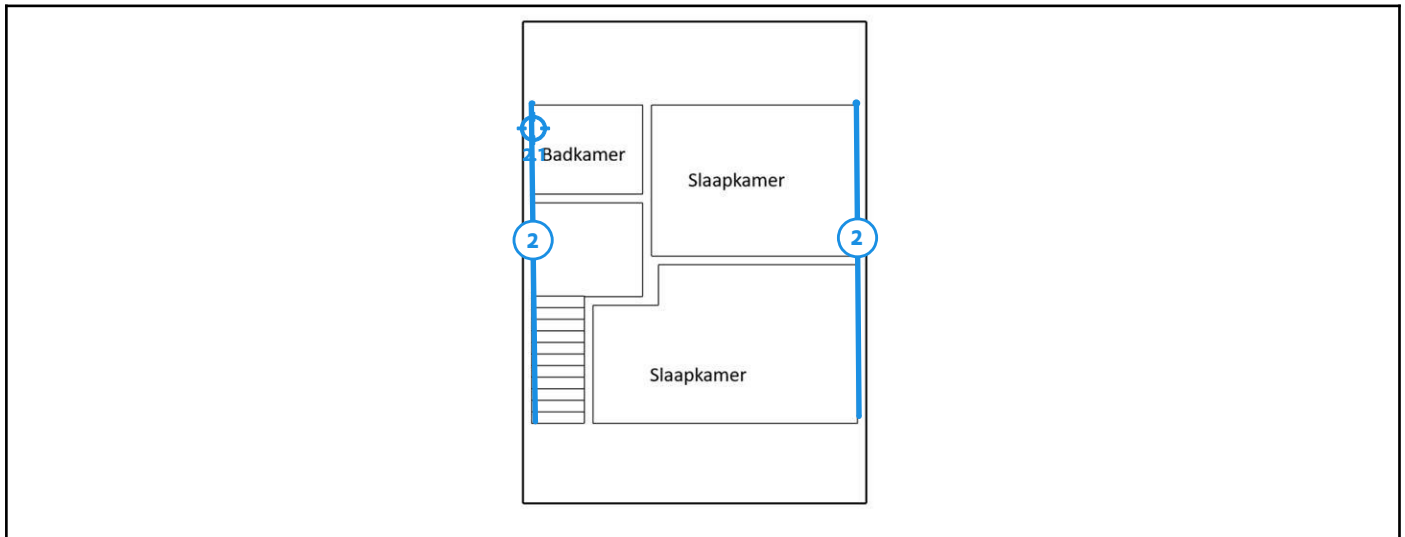
## Plan 1.4: 2e verdieping

| Beschrijving | Type | Actie |
|---|---|---|
| 2.1 Code: 2658 Pleister wand | Mengmonster | - |
