Asbestinventarisatetest

Hemeldonk 78, 2275 Lille

Attestnummer : 20240502-000099.000

Uitgegeven op : 02.05.2024

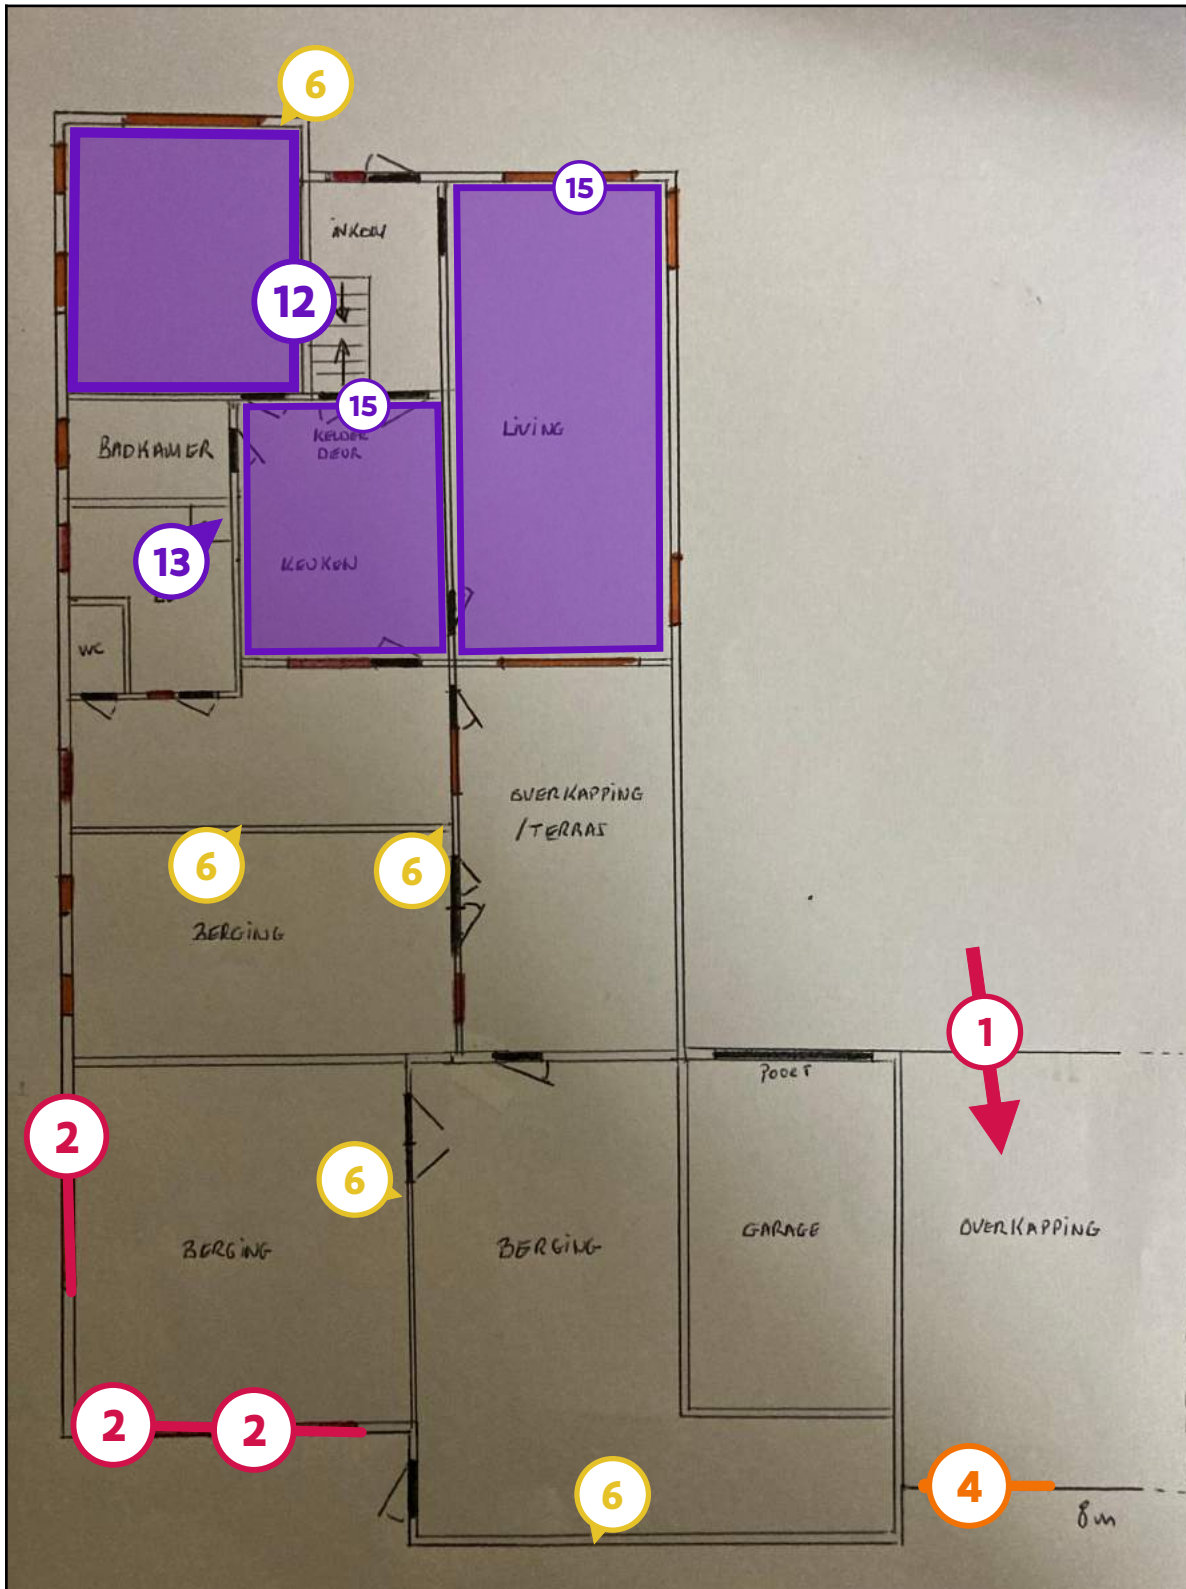
Plan 1.1: gelijkvloers

1. Afval golfplaten en boordsteen	Asbestmateriaal	Dringend verwijderen
2. Kit ramen	Asbestmateriaal	Dringend verwijderen
4. Wand golfplaten	Asbestmateriaal	Verwijderen
6. Bakeliet electriciteitsmeters, schakelaars, etc...	Asbestmateriaal	Zorgvuldig beheren
12. vloerzeil	Advies	-
13. CV installatie	Advies	-
15. Vloerzeil keuken en living	Advies	-

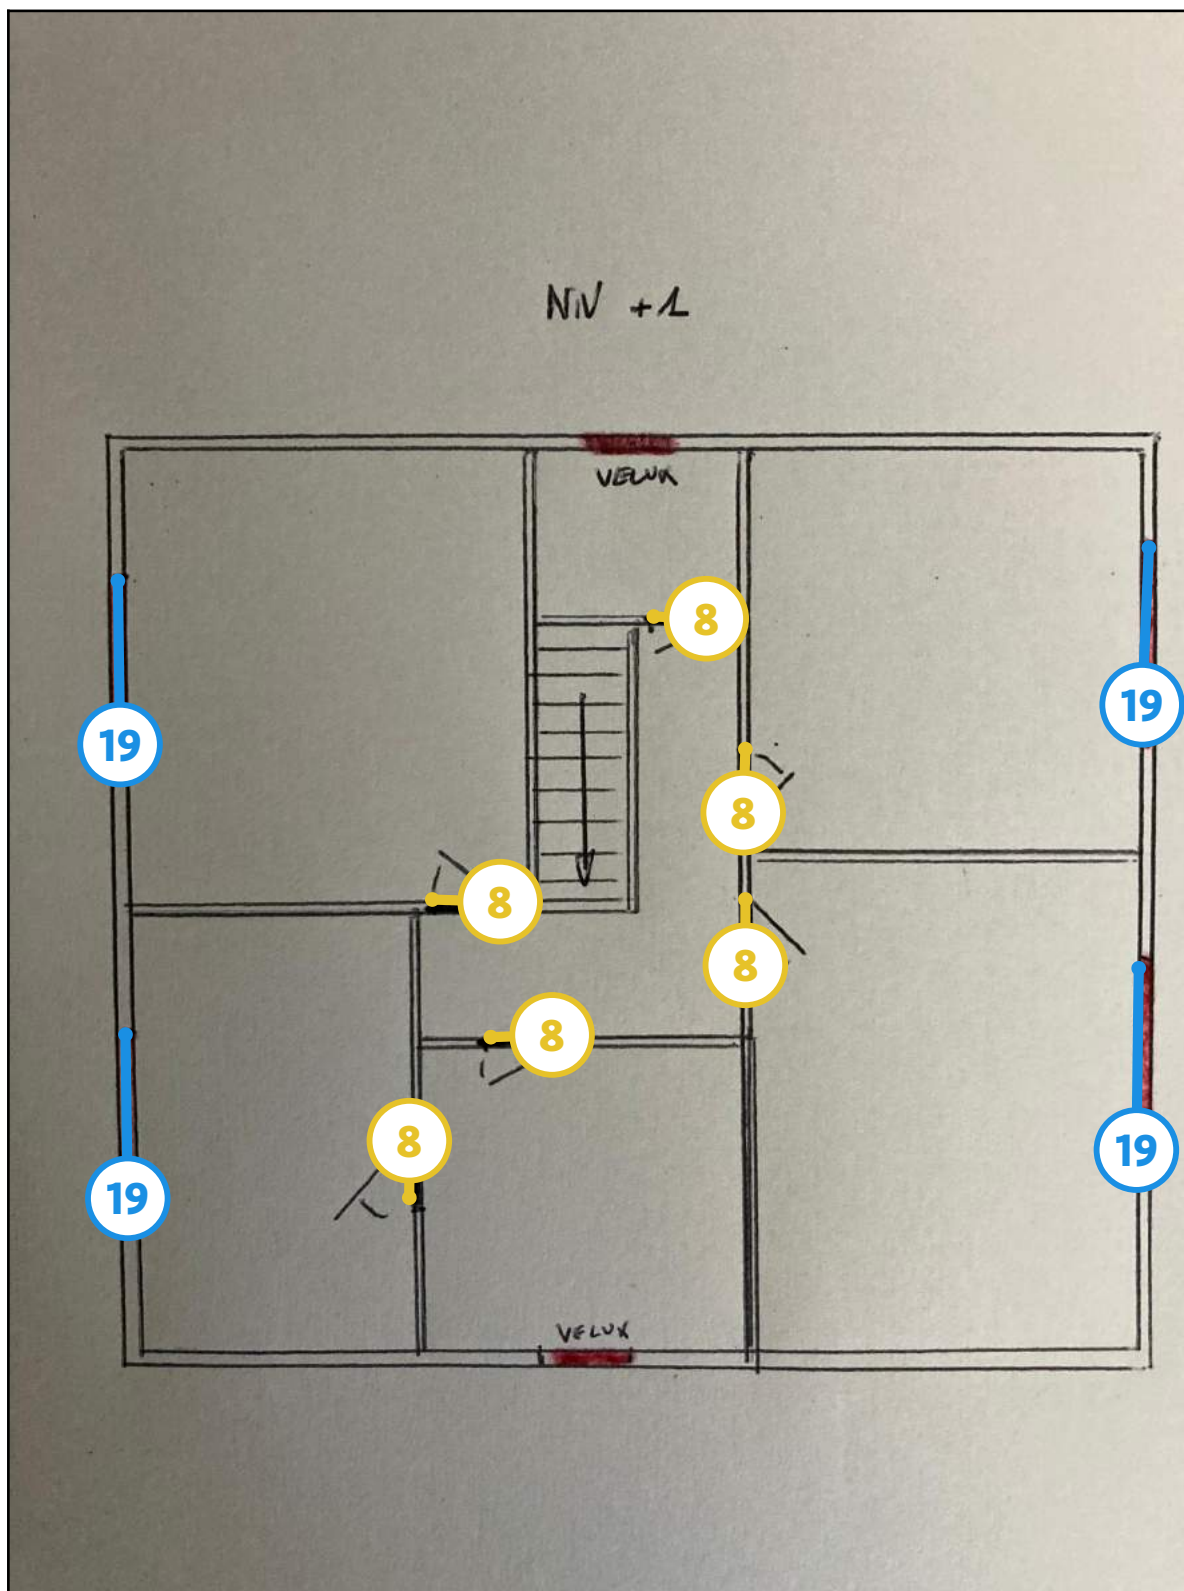
Plan 1.2: verdieping

8. Massal deurdorpels	Asbestmateriaal	Zorgvuldig beheren
19. Vensterbank buiten	Geen asbest	-

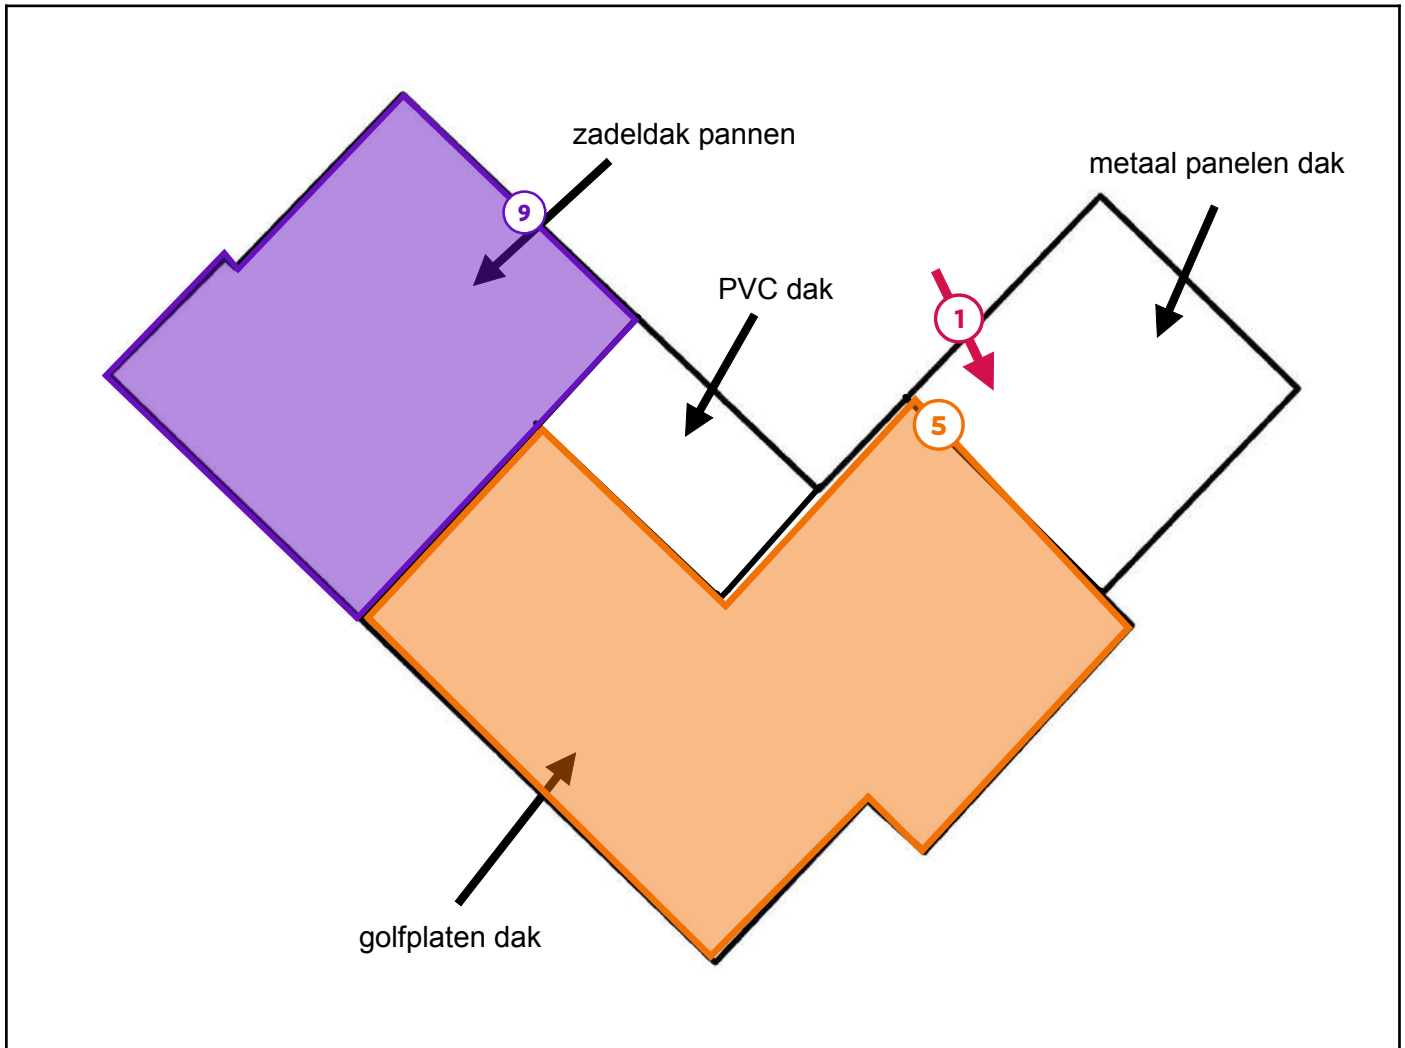
Plan 1.9: algemeen plan

Beschrijving	Type	Actie
1. Afval golfplaten en boordsteen	Asbestmateriaal	Dringend verwijderen
5. Golfplaten uit asbestcement	Asbestmateriaal	Verwijderen
9. Geen onderdak	Advies	-

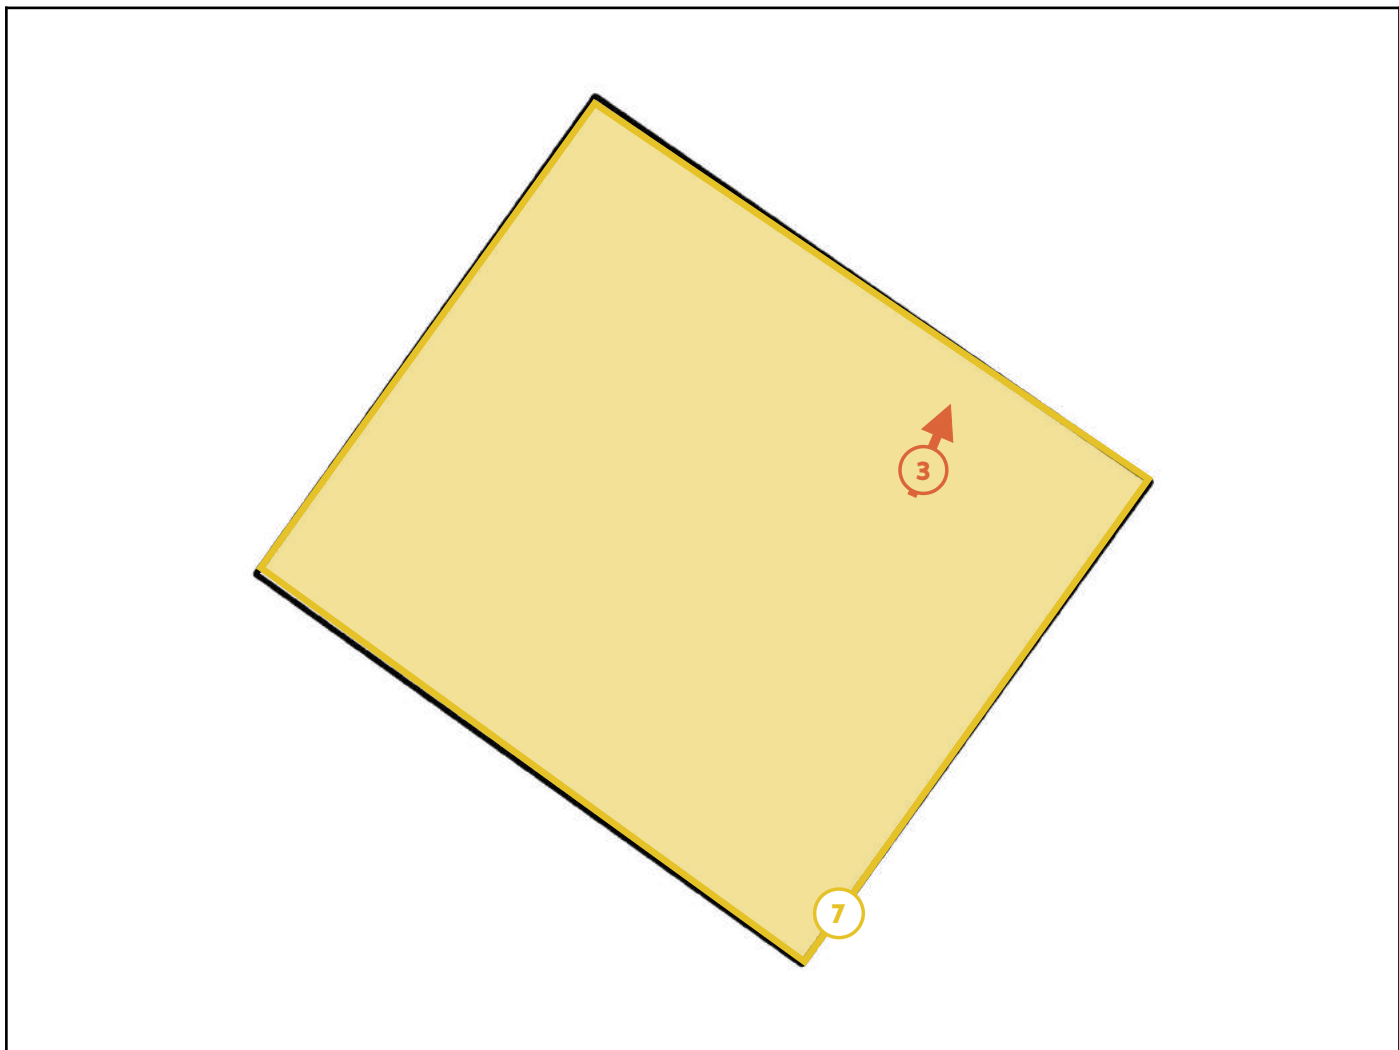
Plan 3.1: Bijgebouw plan

Beschrijving	Type	Actie
3. Roofing	Asbestmateriaal	Dringend verwijderen
7. Roofing dakbedekking	Asbestmateriaal	Zorgvuldig beheren
