Asbestinventarisatetest

Broekstraat 56, 2460 Kasterlee

Attestnummer : 20240912-000222.000

Uitgegeven op : 12.09.2024

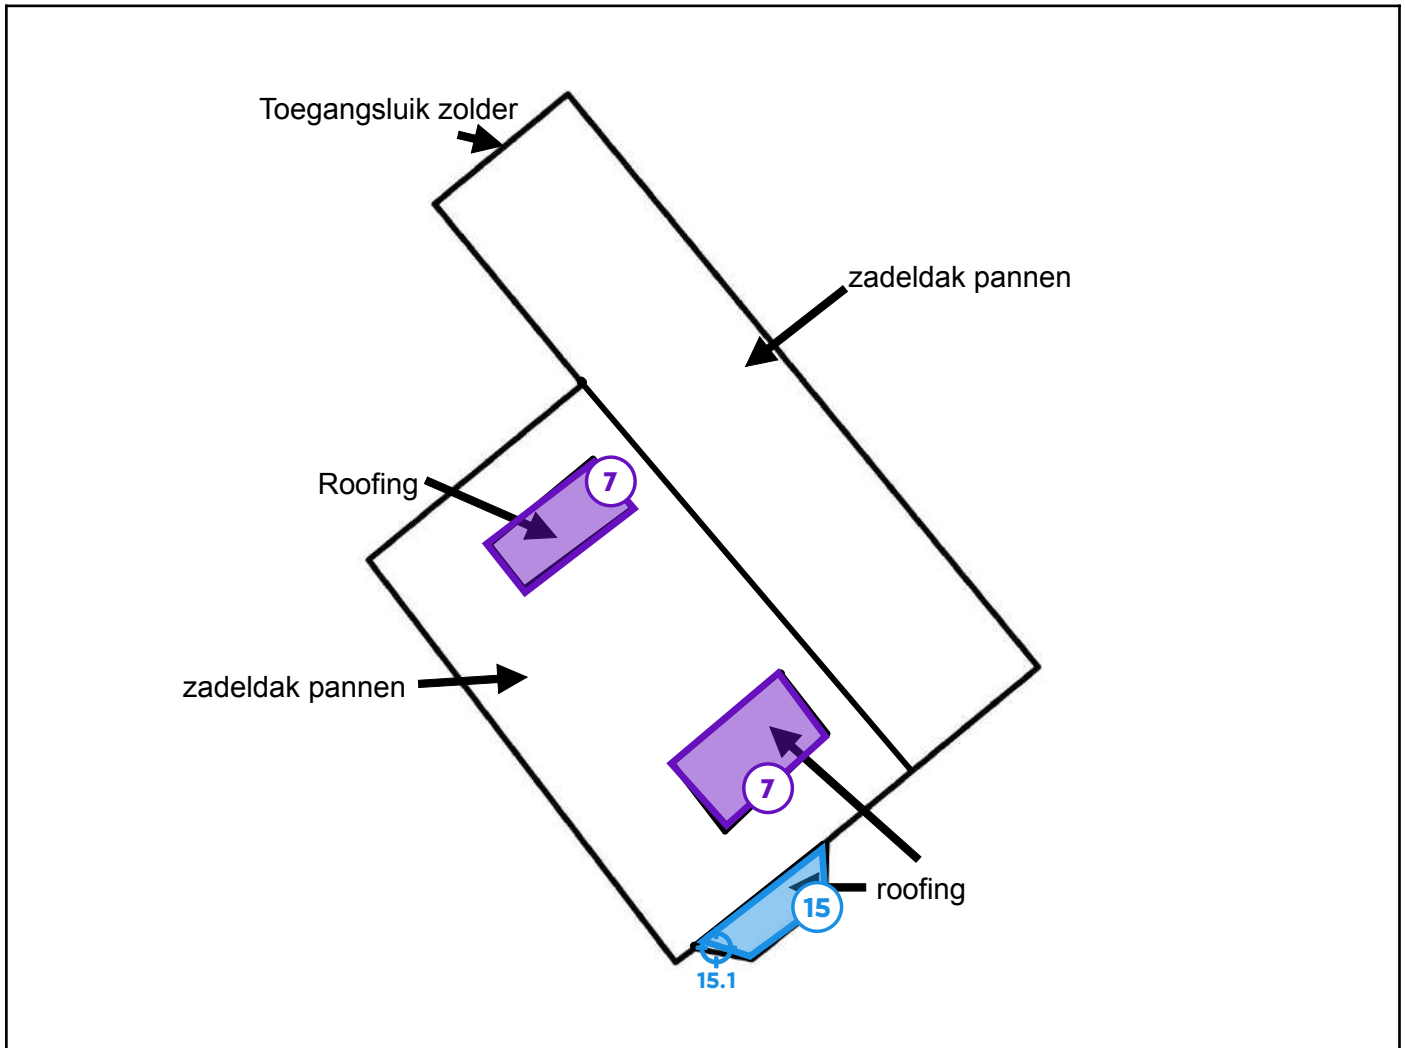
Plan 1.2: Dakplan

Beschrijving	Type	Actie
7. Roofing op dak erkers (slaapkamers)	Beperking	-
15. Roofing op erker	Geen asbest	-
15.1 Code: mm 02	Puntmonster	-

4. Bakeliet schakelmateriaal	Asbestmateriaal	Zorgvuldig beheren
5. CV ketel intercal	Asbestmateriaal	Zorgvuldig beheren
8. vloerzeil	Advies	-
9. CV junkers	Advies	-
14. tegellijm faiencetegels	Advies	-
16. Kit ramen binnen	Geen asbest	-
16.1 Code: mm 04	Mengmonster	-
19. Kit ramen woning (buitenkant)	Geen asbest	-
19.1 Code: mm 03	Mengmonster	-

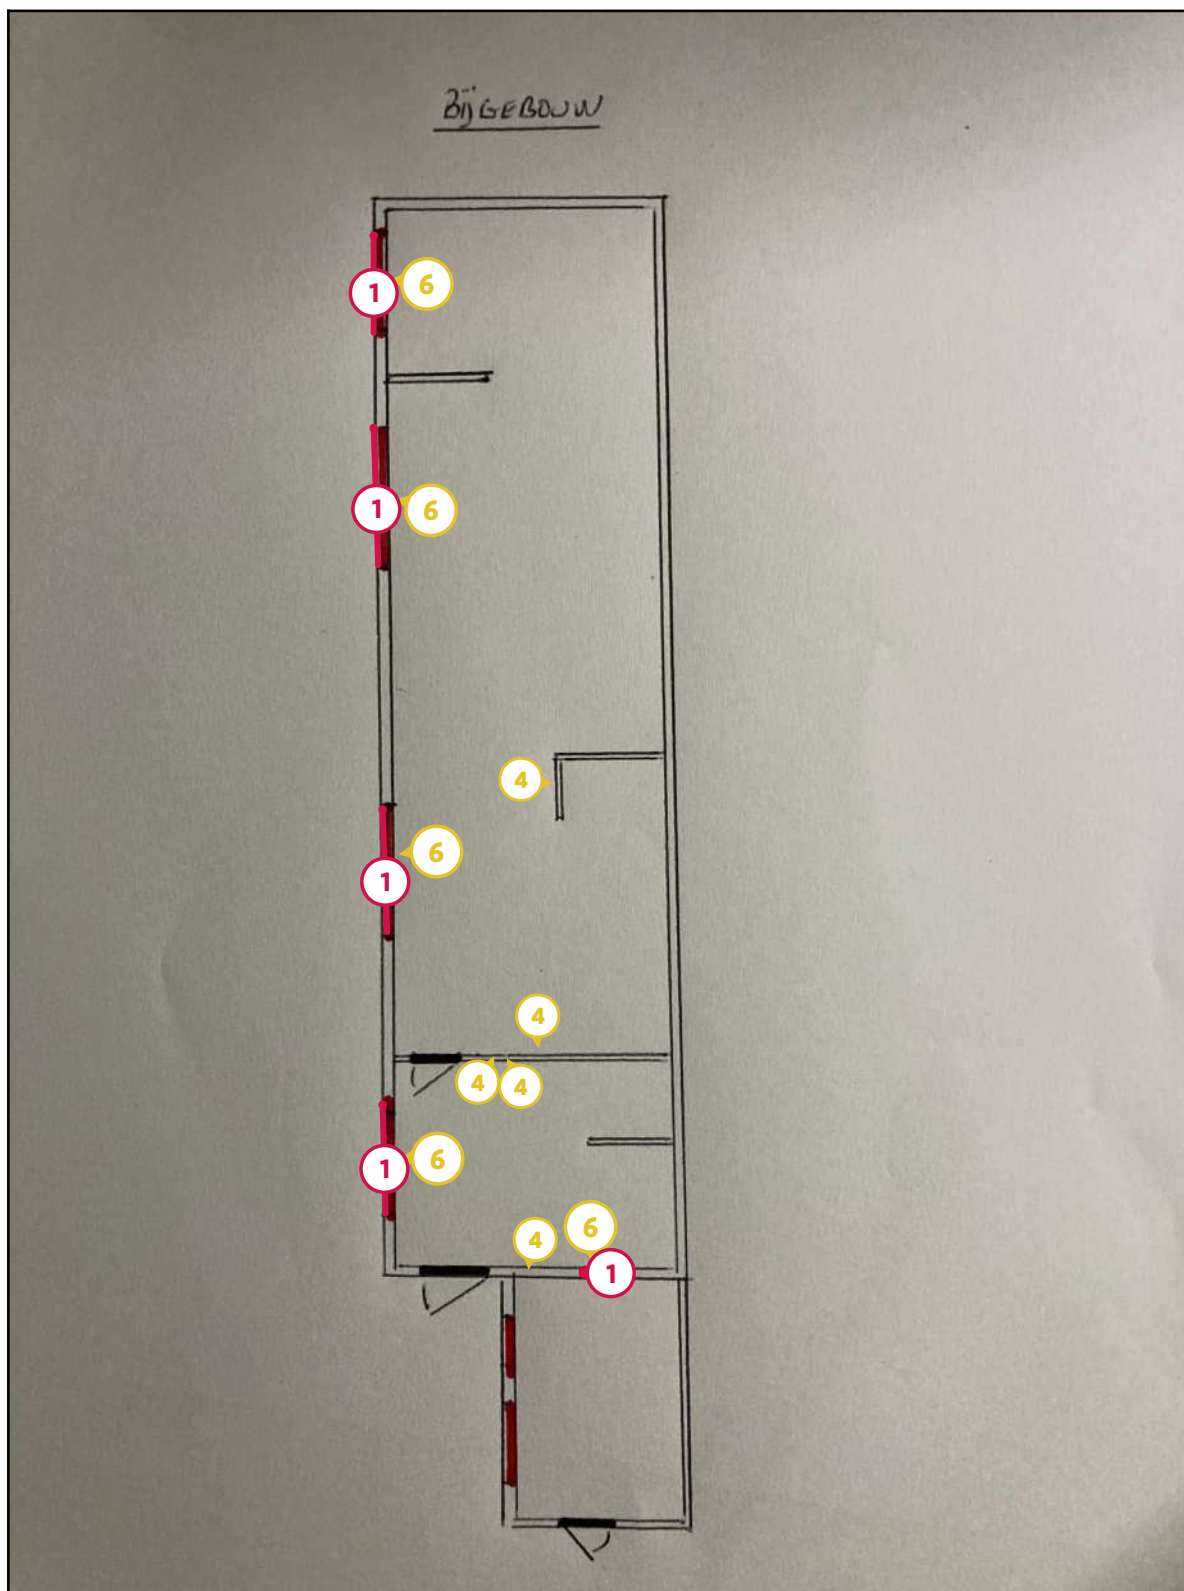
Plan 2.1: bijgebouw

1. Kit ramen bijgebouwen	Asbestmateriaal	Dringend verwijderen
4. Bakeliet schakelmateriaal	Asbestmateriaal	Zorgvuldig beheren
6. Venstertablet massal	Asbestmateriaal	Zorgvuldig beheren

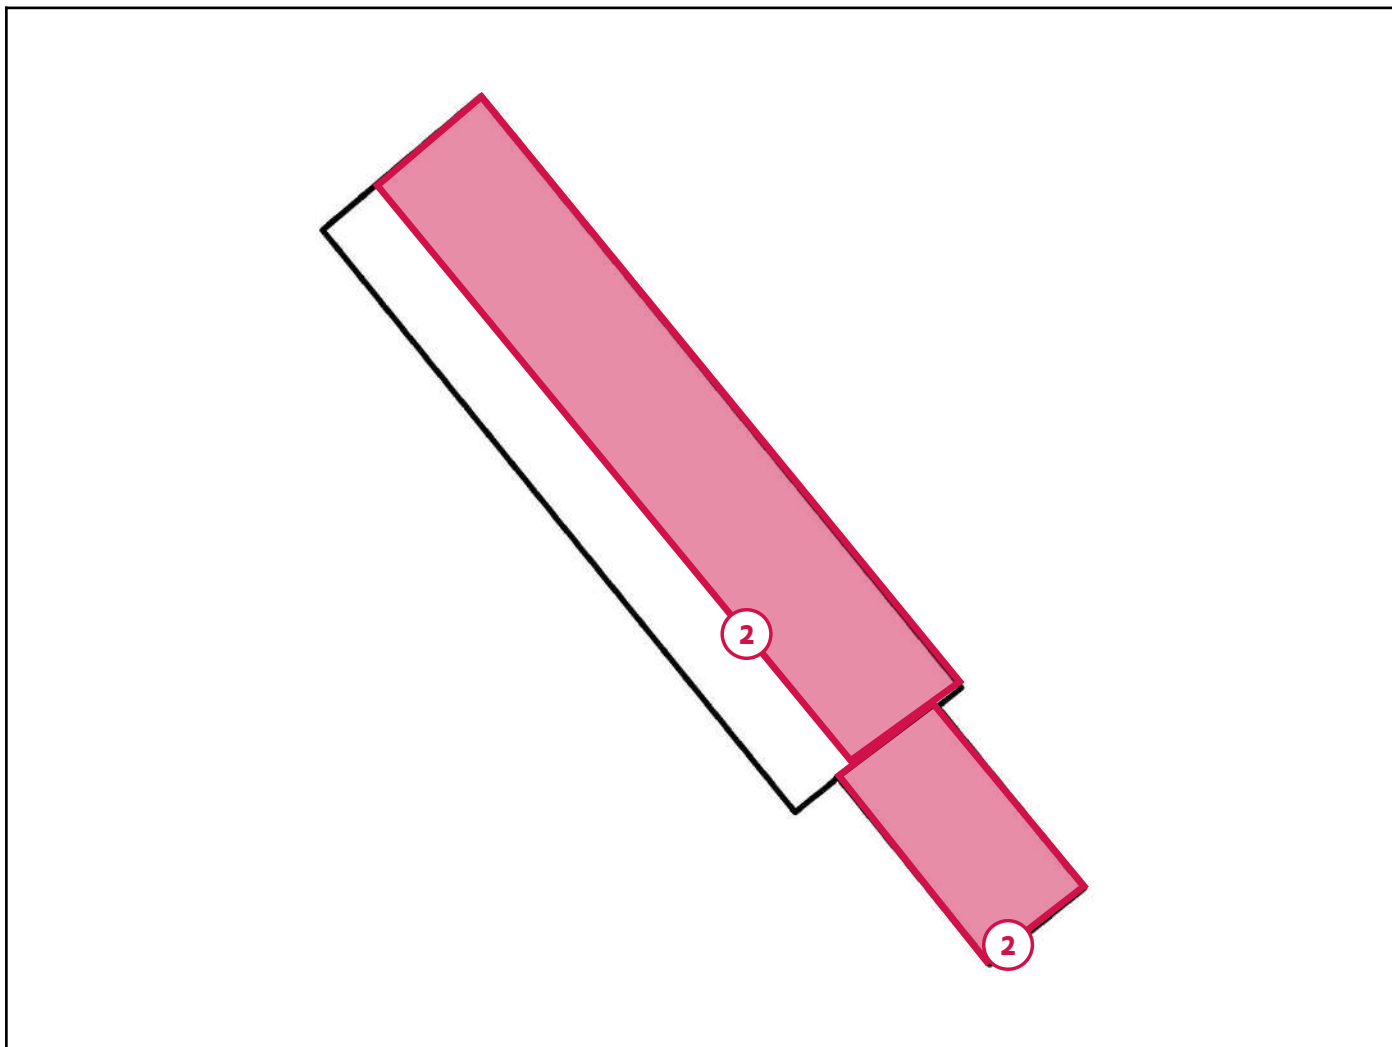
Plan 2.3: Dakplan

Beschrijving	Type	Actie
2. Golfplaten daken bijgebouwen	Asbestmateriaal	Dringend verwijderen

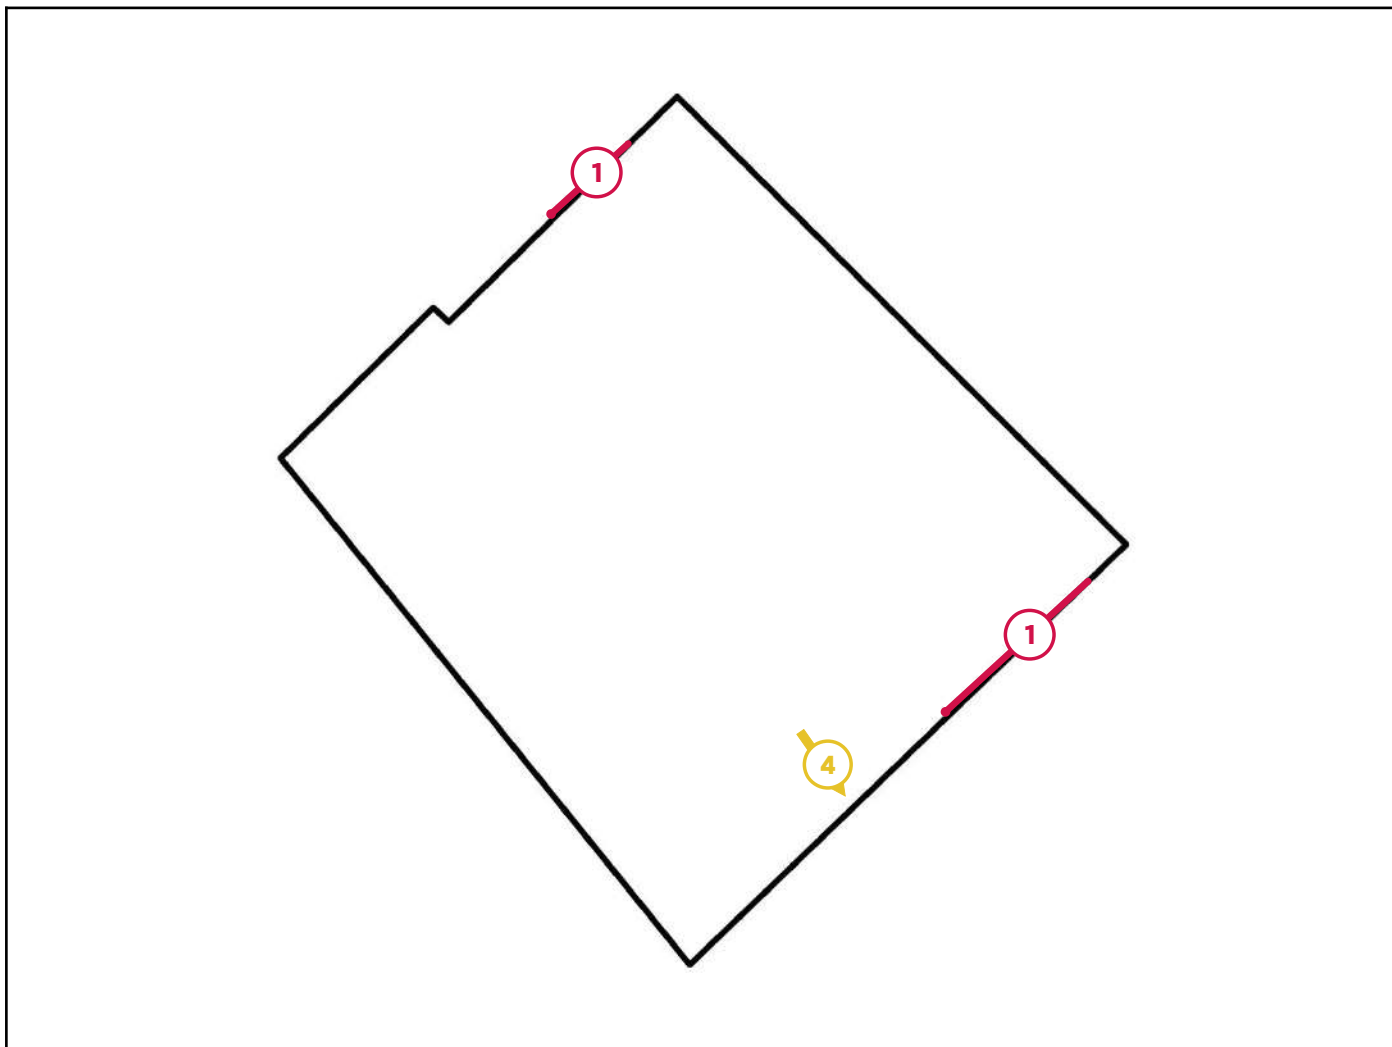
Plan 3.1: Bijgebouw plan

Beschrijving	Type	Actie
1. Kit ramen bijgebouwen	Asbestmateriaal	Dringend verwijderen
4. Bakeliet schakelmateriaal	Asbestmateriaal	Zorgvuldig beheren

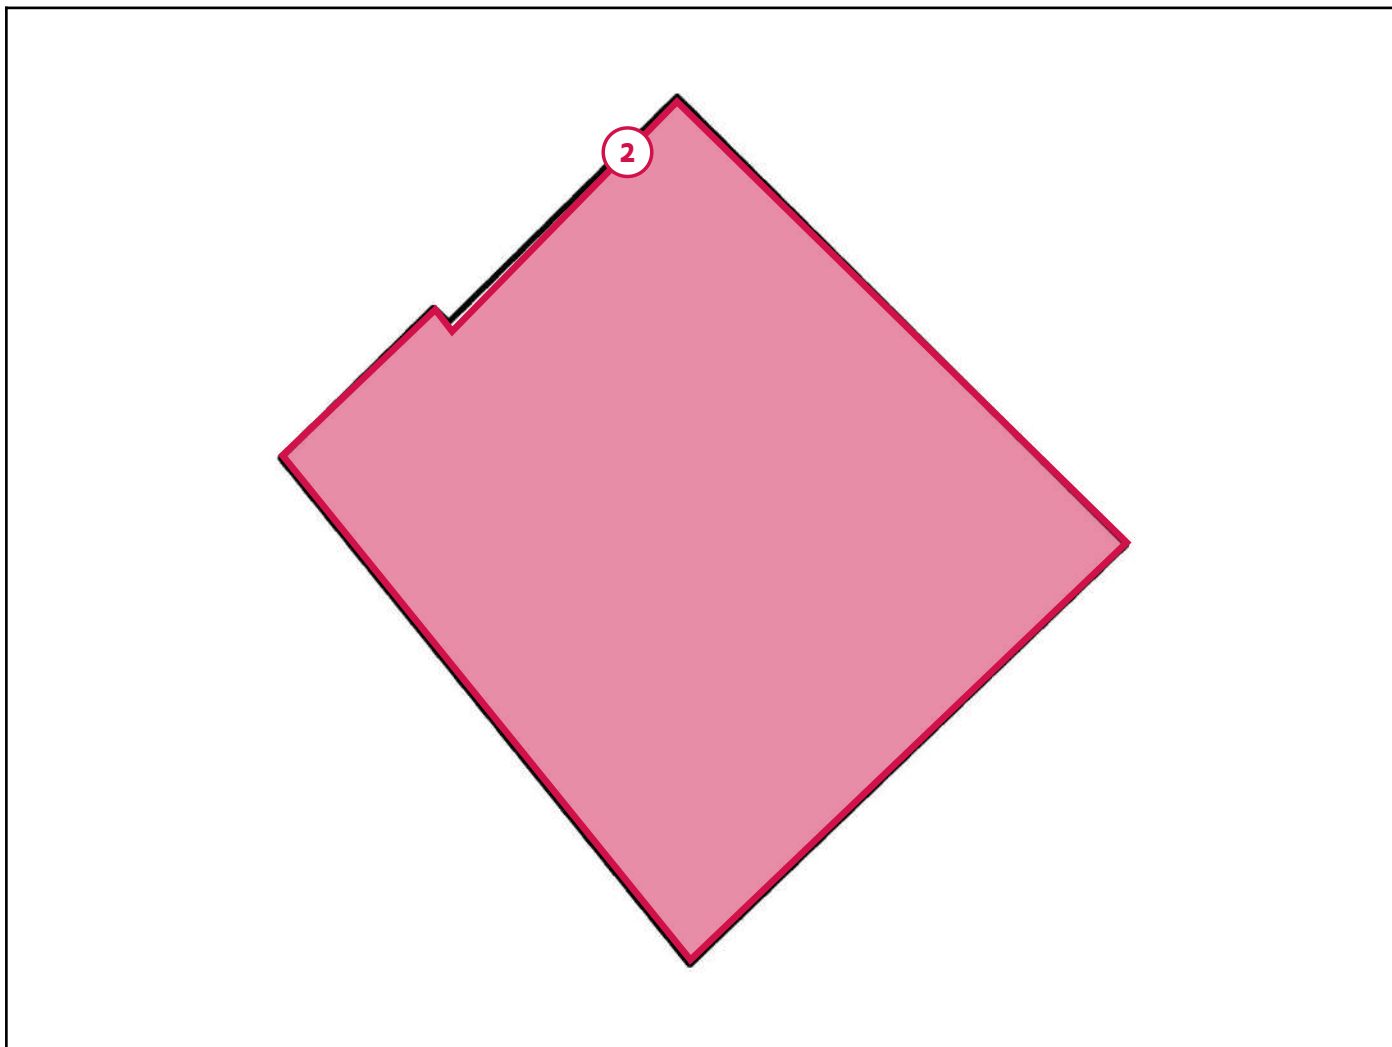
Plan 3.2: Dakplan

Beschrijving	Type	Actie
2. Golfplaten daken bijgebouwen	Asbestmateriaal	Dringend verwijderen

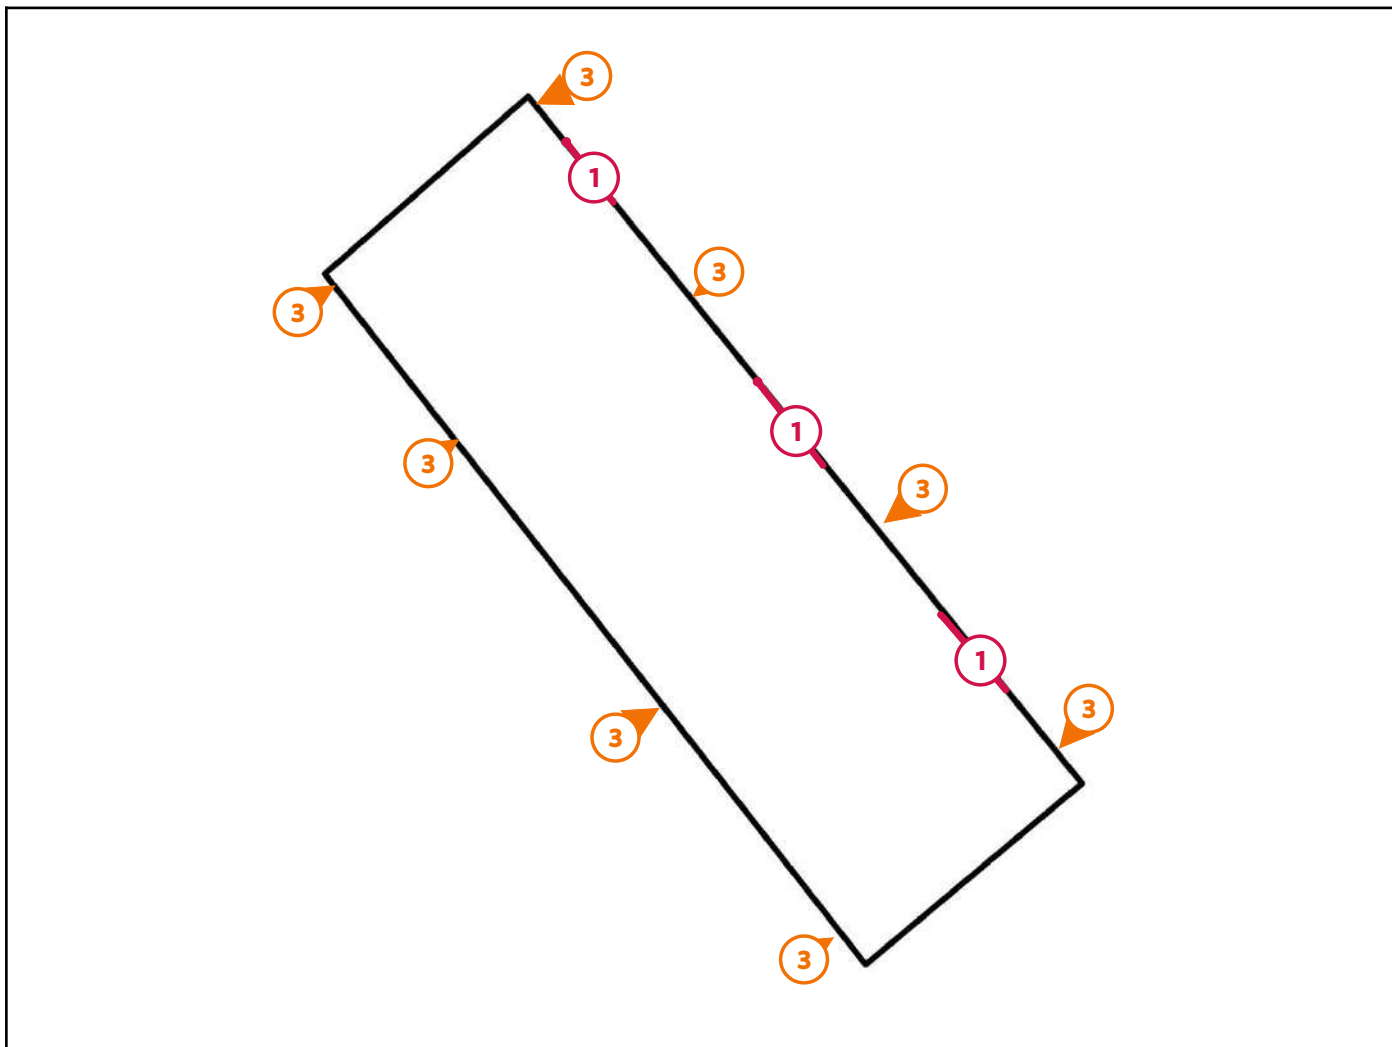
Plan 4.1: Bijgebouw plan

Beschrijving	Type	Actie
1. Kit ramen bijgebouwen	Asbestmateriaal	Dringend verwijderen
3. Asbestcement steunpalen duiventil	Asbestmateriaal	Maatregelen nemen

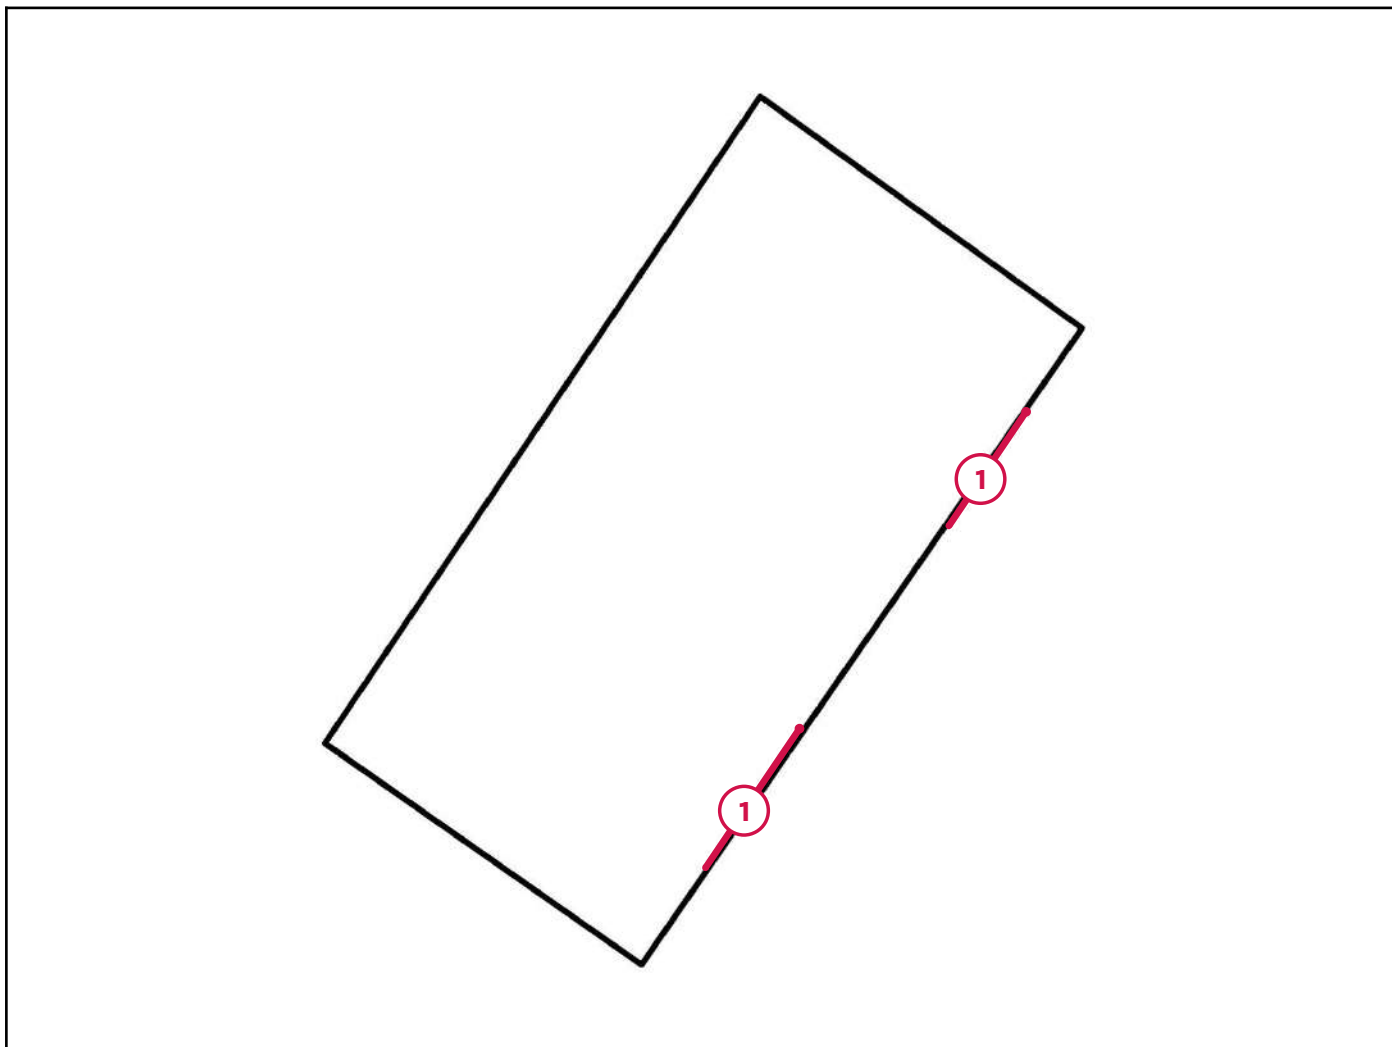
Plan 5.1: Bijgebouw plan

Beschrijving	Type	Actie
1. Kit ramen bijgebouwen	Asbestmateriaal	Dringend verwijderen

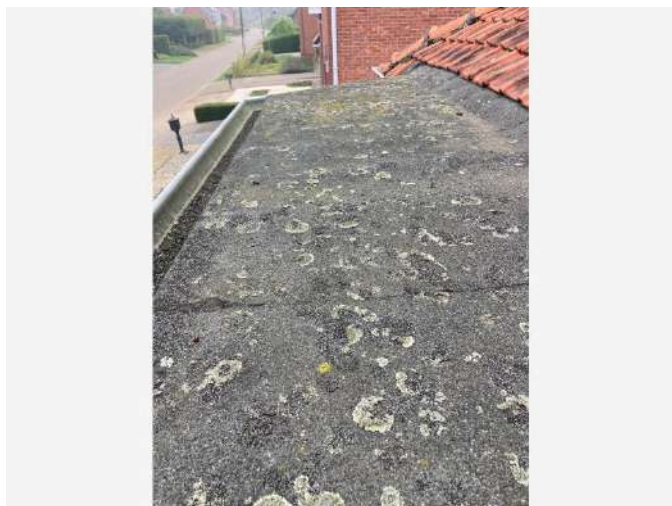
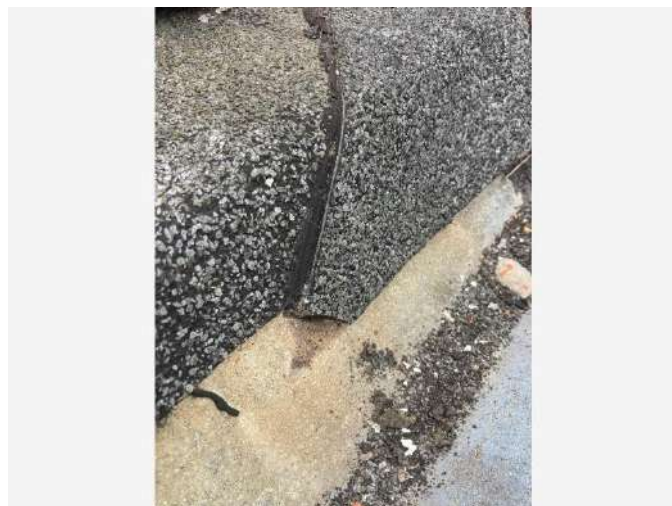
Beschrijving	Roofing op erker
Omgeving	Buiten
Primaire drager	Plat dak
Bindmiddel van materiaal	Bitumen (roofing, teer, asfalt)
Gebondenheid op basis van bindmiddel	Hecht
Hoeveelheid (oppervlakte - aantal)	• 3,00 m ² - 1 stuk
Totale oppervlakte	3,00 m ²
Identificatiemethode	Vaststelling met monsternamen
Destructieve handeling voor identificatie	Nee

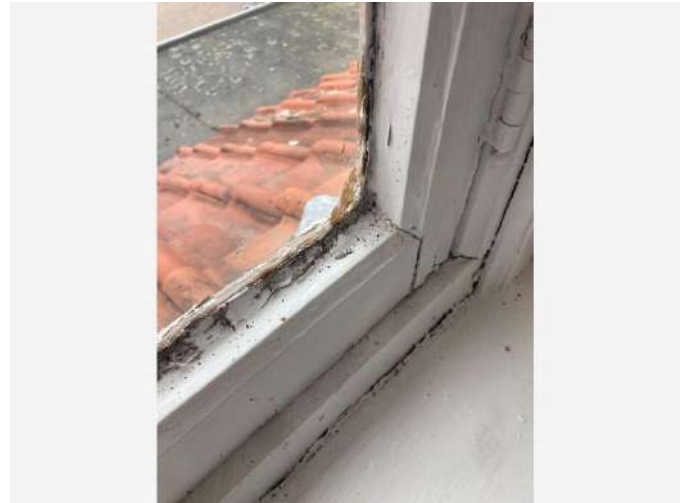
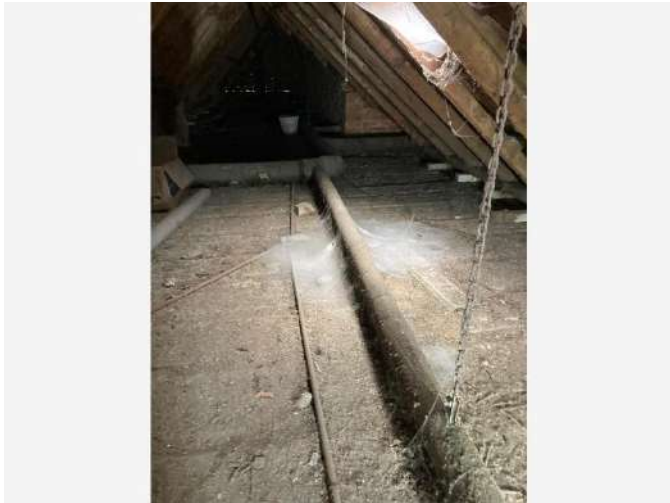
Conclusie

Geen asbest

#	Type	Referentie	Resultaat
16.1	Mengmonster	mm 04	Geen asbest

Beschrijving	Kit ramen binnen
Omgeving	Binnen
Primaire drager	Wandopening verticaal (raam, deur, ...)
Bindmiddel van materiaal	Kitten, mastiek, pasta
Gebondenheid op basis van bindmiddel	Hecht
Hoeveelheid (gewicht - aantal)	<ul style="list-style-type: none">• 0,50 kg - 10 stuks
Totaal gewicht	5,00 kg
Identificatiemethode	Vaststelling met monstername
Destructieve handeling voor identificatie	Nee
Opmerking	Het opgegeven gewicht is slechts een inschatting ter indicatie.

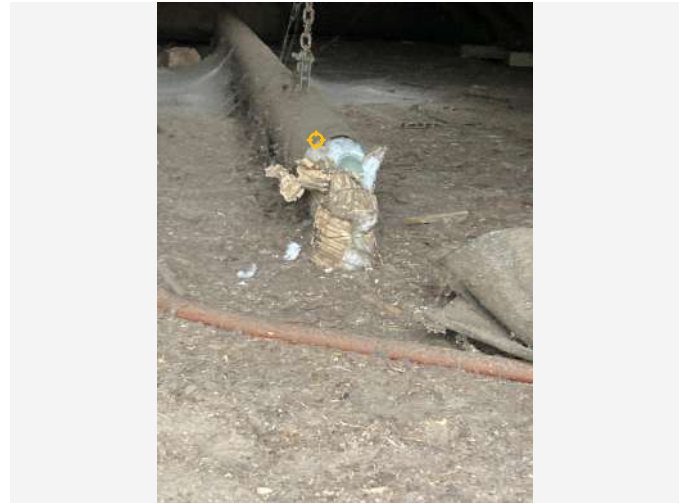
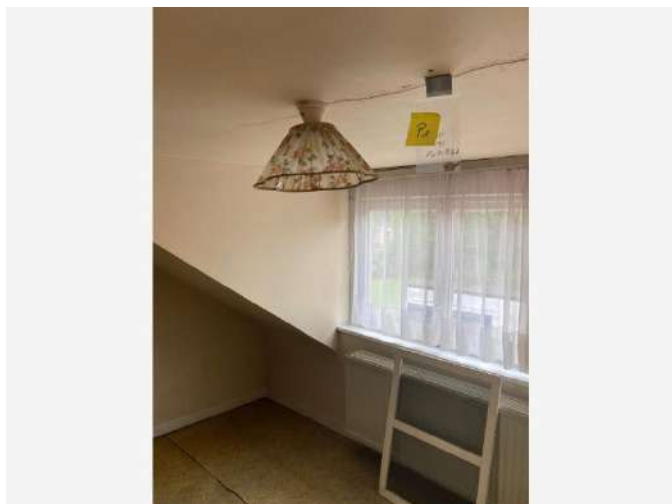
Conclusie

Geen asbest

#	Type	Referentie	Resultaat
17.1	Puntmonster	mm 07	Geen asbest

Beschrijving	bitumen rond leidingisolatie (zolder)
Omgeving	Binnen
Primaire drager	HVAC infrastructuur en uitrusting
Bindmiddel van materiaal	Bitumen (roofing, teer, asfalt)
Gebondenheid op basis van bindmiddel	Hecht
Hoeveelheid (lengte - omtrek - dikte - aantal)	<ul style="list-style-type: none">• 15,00 m - 20,00 cm - 0,30 cm - 1 stuk
Totaal volume	0,009 m ³
Identificatiemethode	Vaststelling met monstername
Destructieve handeling voor identificatie	Nee
Opmerking	De lengte, omtrek en dikte zijn slechts een inschatting aangezien de bitumen rond de minerale wol zijn gezwachteld. Er kunnen geen rechten aan verleend worden.

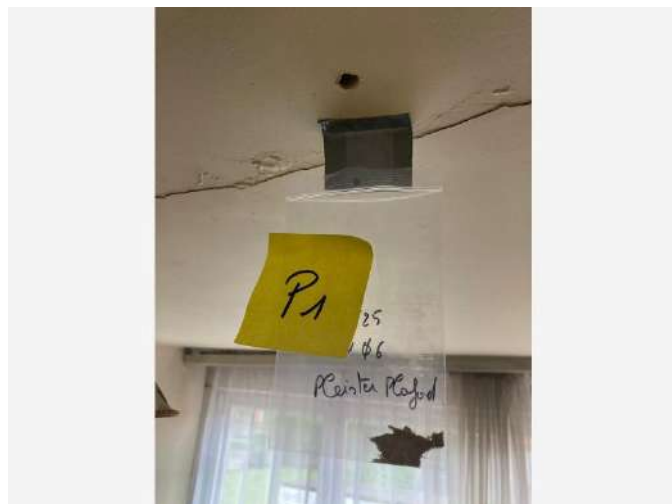
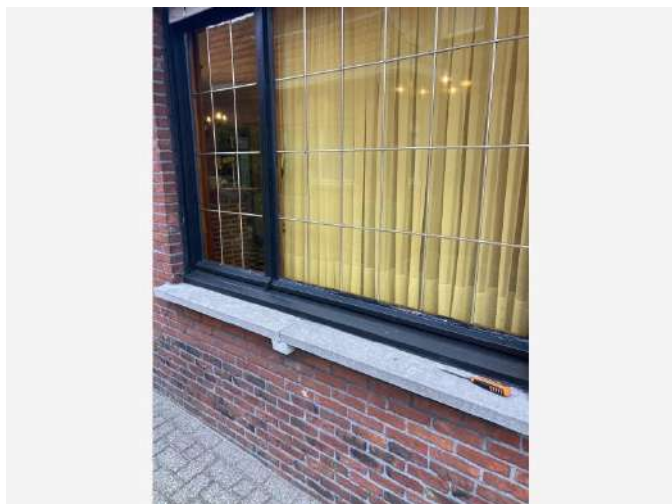
Conclusie

Geen asbest

#	Type	Referentie	Resultaat
18.1	Mengmonster	mm 06	Geen asbest

Beschrijving	pleisterwerk plafonds
Omgeving	Binnen
Primaire drager	Plafond
Bindmiddel van materiaal	Gips - kalk
Gebondenheid op basis van bindmiddel	Niet-hechtgebonden
Hoeveelheid (oppervlakte - dikte - aantal)	• 150,00 m ² - 1,00 cm - 1 stuk
Totaal volume	1,50 m ³
Identificatiemethode	Vaststelling met monstername
Destructieve handeling voor identificatie	Nee
Opmerking	De opgegeven oppervlakte en dikte is slechts een inschatting ter indicatie. Er kunnen geen rechten aan verleend worden.

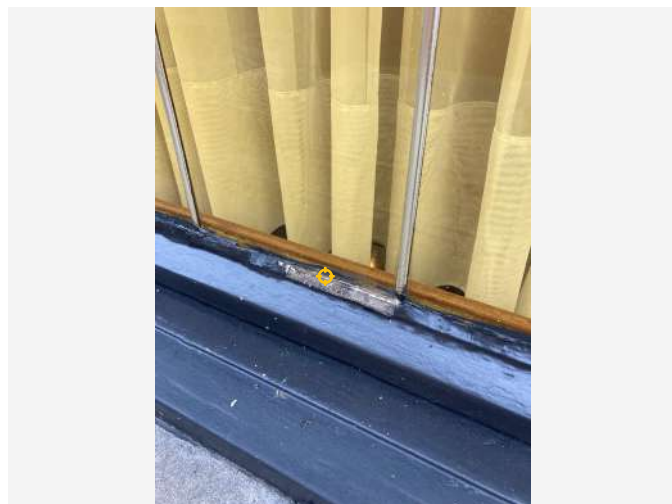
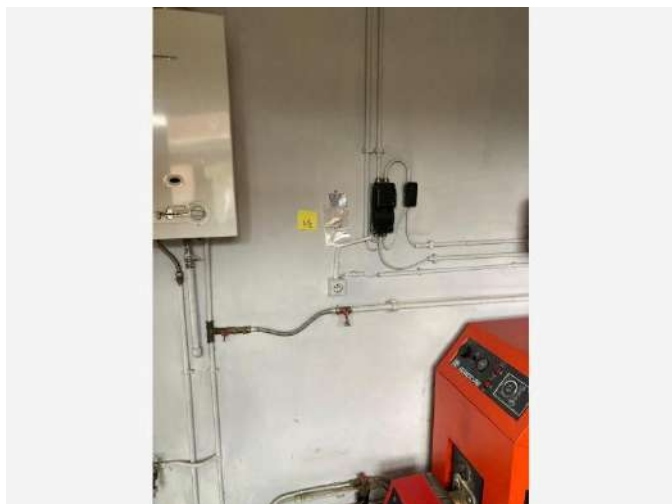
Conclusie

Geen asbest

#	Type	Referentie	Resultaat
19.1	Mengmonster	mm 03	Geen asbest

Beschrijving	Kit ramen woning (buitenkant)
Omgeving	Buiten
Primaire drager	Wandopening verticaal (raam, deur, ...)
Bindmiddel van materiaal	Kitten, mastiek, pasta
Gebondenheid op basis van bindmiddel	Hecht
Hoeveelheid (gewicht - aantal)	<ul style="list-style-type: none">• 0,50 kg - 10 stuks
Totaal gewicht	5,00 kg
Identificatiemethode	Vaststelling met monstername
Destructieve handeling voor identificatie	Nee
Opmerking	Het opgegeven gewicht is slechts een inschatting ter indicatie.

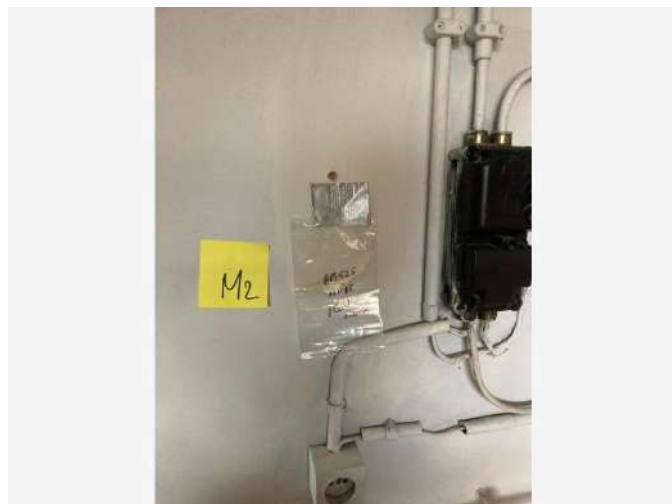
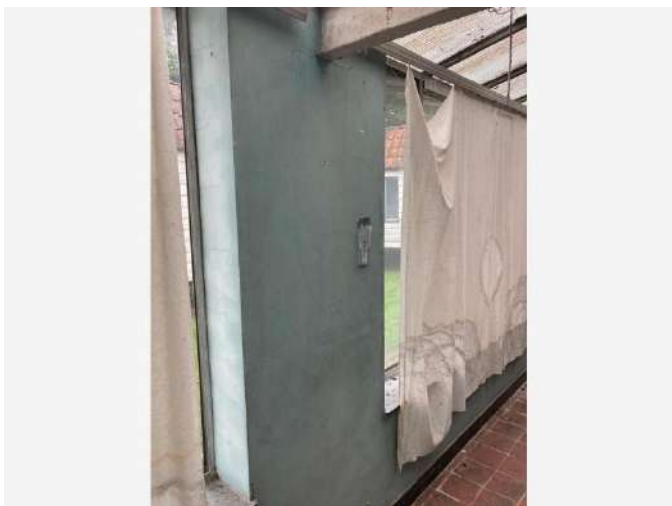
Conclusie

Geen asbest

#	Type	Referentie	Resultaat
20.1	Mengmonster	mm 05	Geen asbest

Beschrijving	pleisterwerk muren
Omgeving	Binnen
Primaire drager	Binnenwand
Bindmiddel van materiaal	Gips - kalk
Gebondenheid op basis van bindmiddel	Niet-hechtgebonden
Hoeveelheid (oppervlakte - dikte - aantal)	• 400,00 m ² - 1,00 cm - 1 stuk
Totaal volume	4,00 m ³
Identificatiemethode	Vaststelling met monstername
Destructieve handeling voor identificatie	Nee
Opmerking	De opgegeven oppervlakte en dikte is slechts een inschatting ter indicatie. Er kunnen geen rechten aan verleend worden.
