# Asbestinventarisatetest

Monsveld 6, 3990 Peer

Attestnummer : 20260211-000472.000

**Asbestveilig** (maar niet asbestvrij)

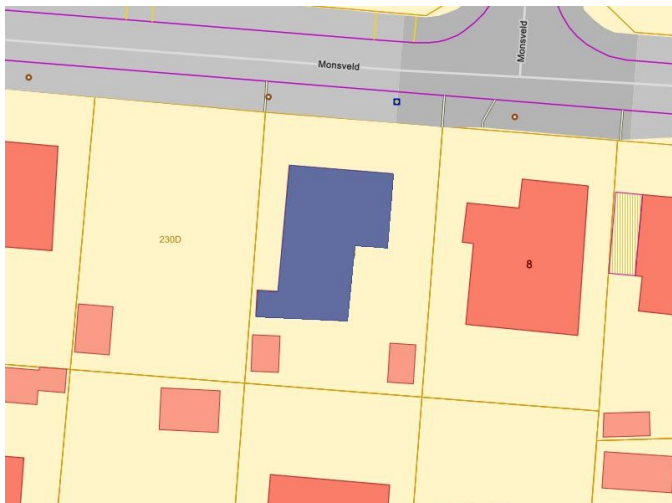
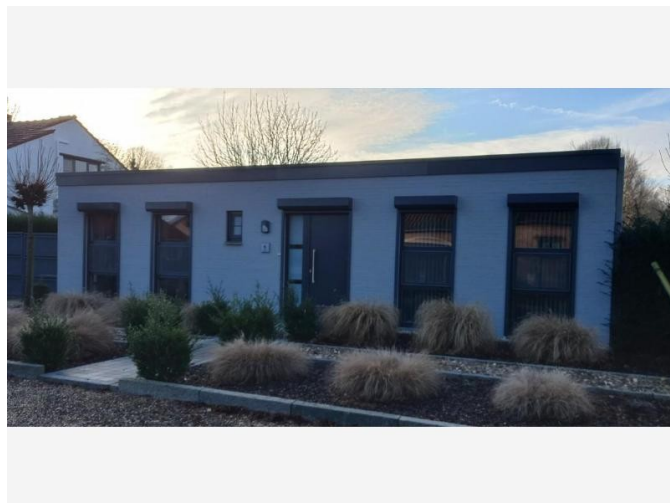
## Zone 1: Woning

- 1 Asbestmateriaal**
- 1 Beperking**
- 0 Uitsluitingen
- 0 Roerende goederen
- 0 Puin, steenslag, (water)bodem
- 0 Adviezen
- 2 Geen asbest**

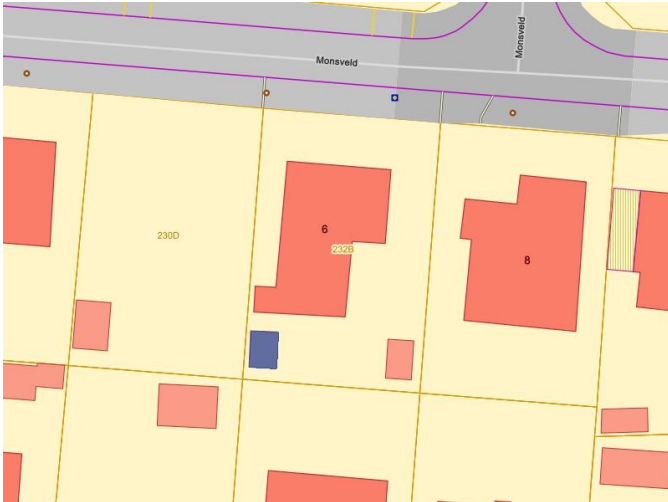
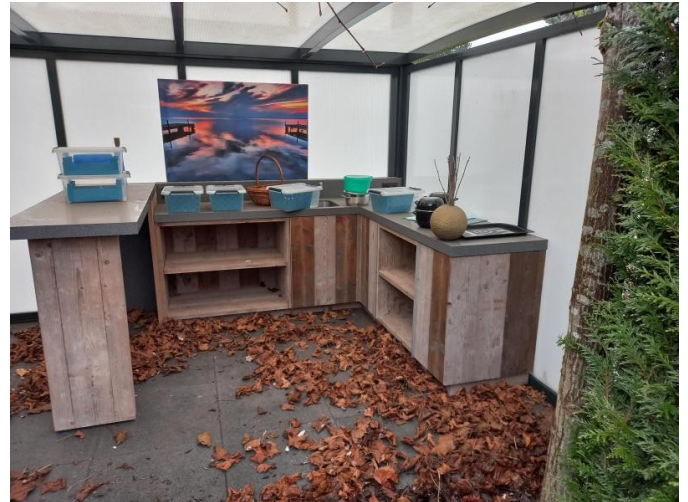
## Zone 2: Afdak

- 0 Asbestmaterialen
- 0 Beperkingen
- 0 Uitsluitingen
- 0 Roerende goederen
- 0 Puin, steenslag, (water)bodem
- 0 Adviezen
- 0 Geen asbest

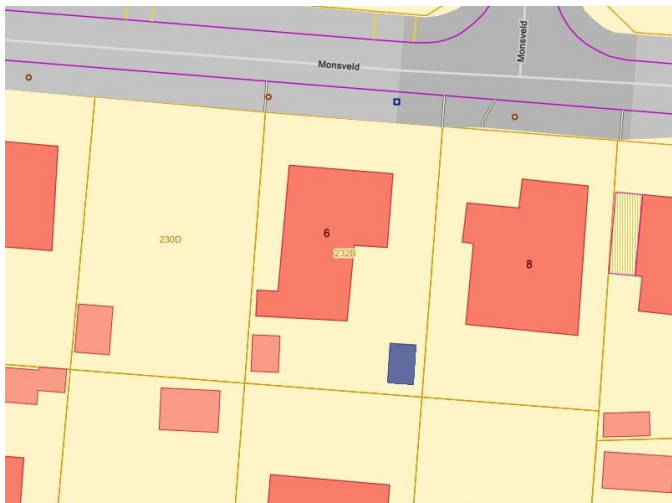
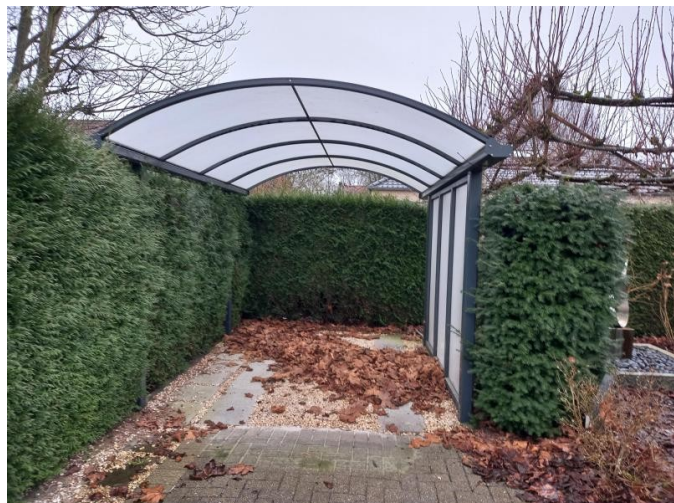
## Zone 3: Carport

- 0 Asbestmaterialen
- 0 Beperkingen
- 0 Uitsluitingen
- 0 Roerende goederen
- 0 Puin, steenslag, (water)bodem
- 0 Adviezen
- 0 Geen asbest

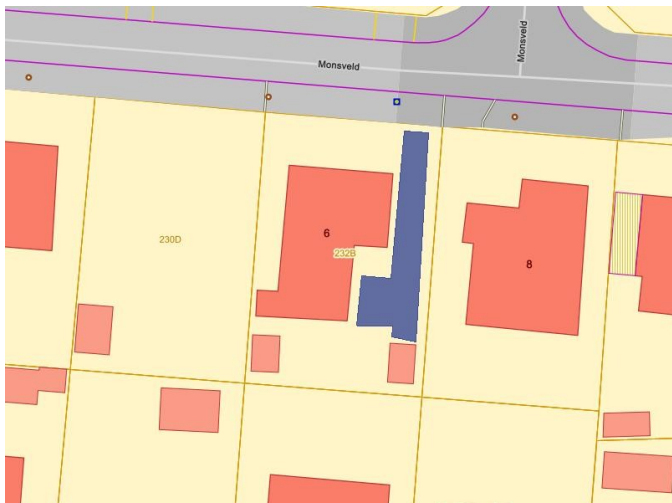
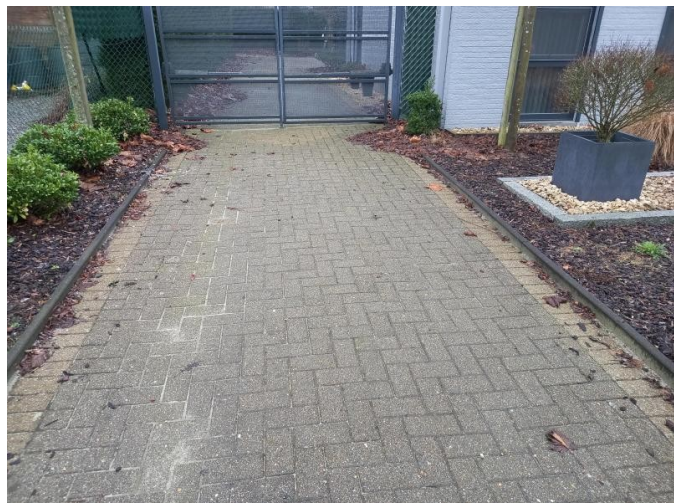
## Zone 4: Klinkerverharding

- 0 Asbestmaterialen
- 0 Beperkingen
- 0 Uitsluitingen
- 0 Roerende goederen
- 0 Puin, steenslag, (water)bodem
- 0 Adviezen
- 0 Geen asbest

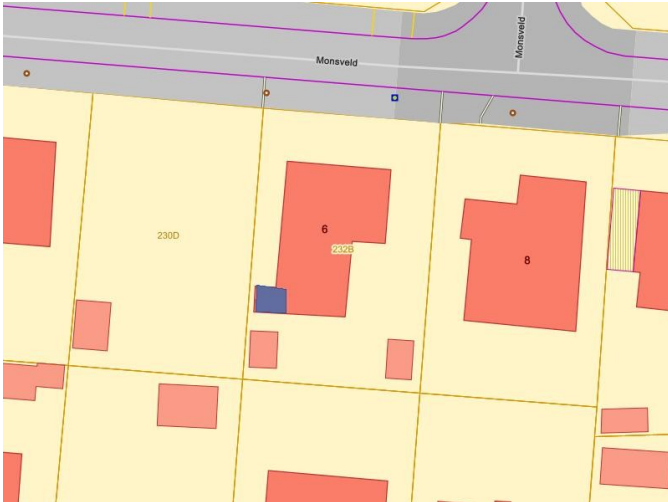
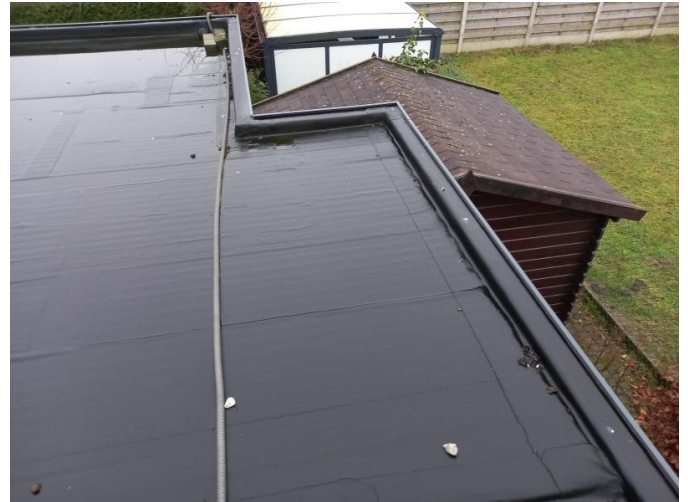
## Zone 5: Tuinhuis

- 0 Asbestmaterialen
- 0 Beperkingen
- 0 Uitsluitingen
- 0 Roerende goederen
- 0 Puin, steenslag, (water)bodem
- 0 Adviezen
- 0 Geen asbest
