Asbestinventarisatetest

Vierhekkensstraat 11, 9031 Gent

Attestnummer : 20240618-000054.000

Niet-asbestveilig

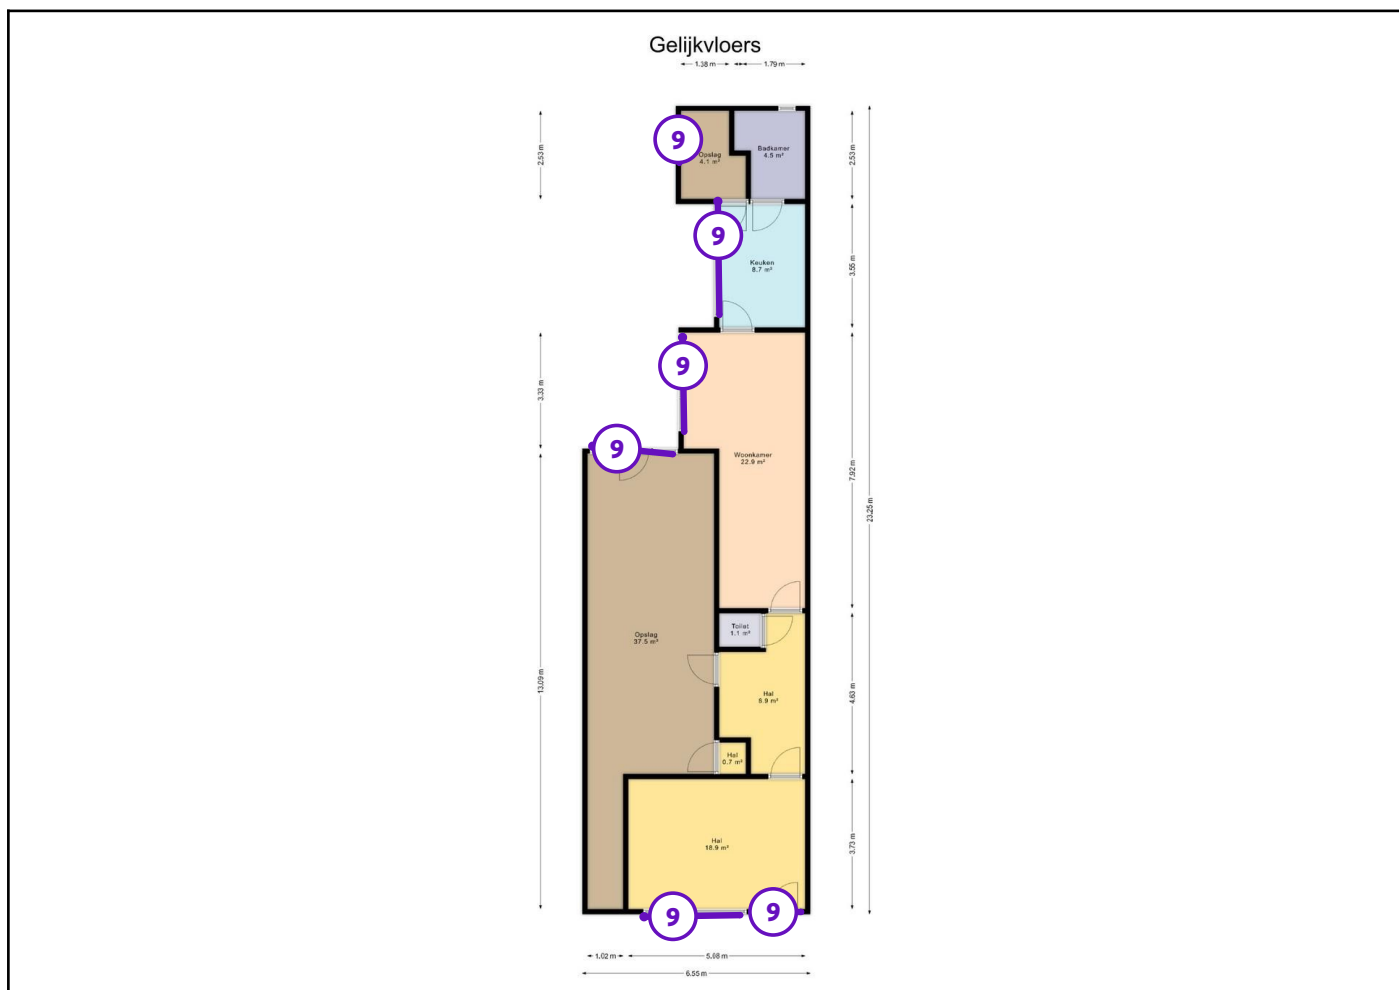
Plan 1.1: Woning plan - Gelijkvloers

Beschrijving	Type	Actie
9. Cementage tussen muur en beglazing	Advies	-

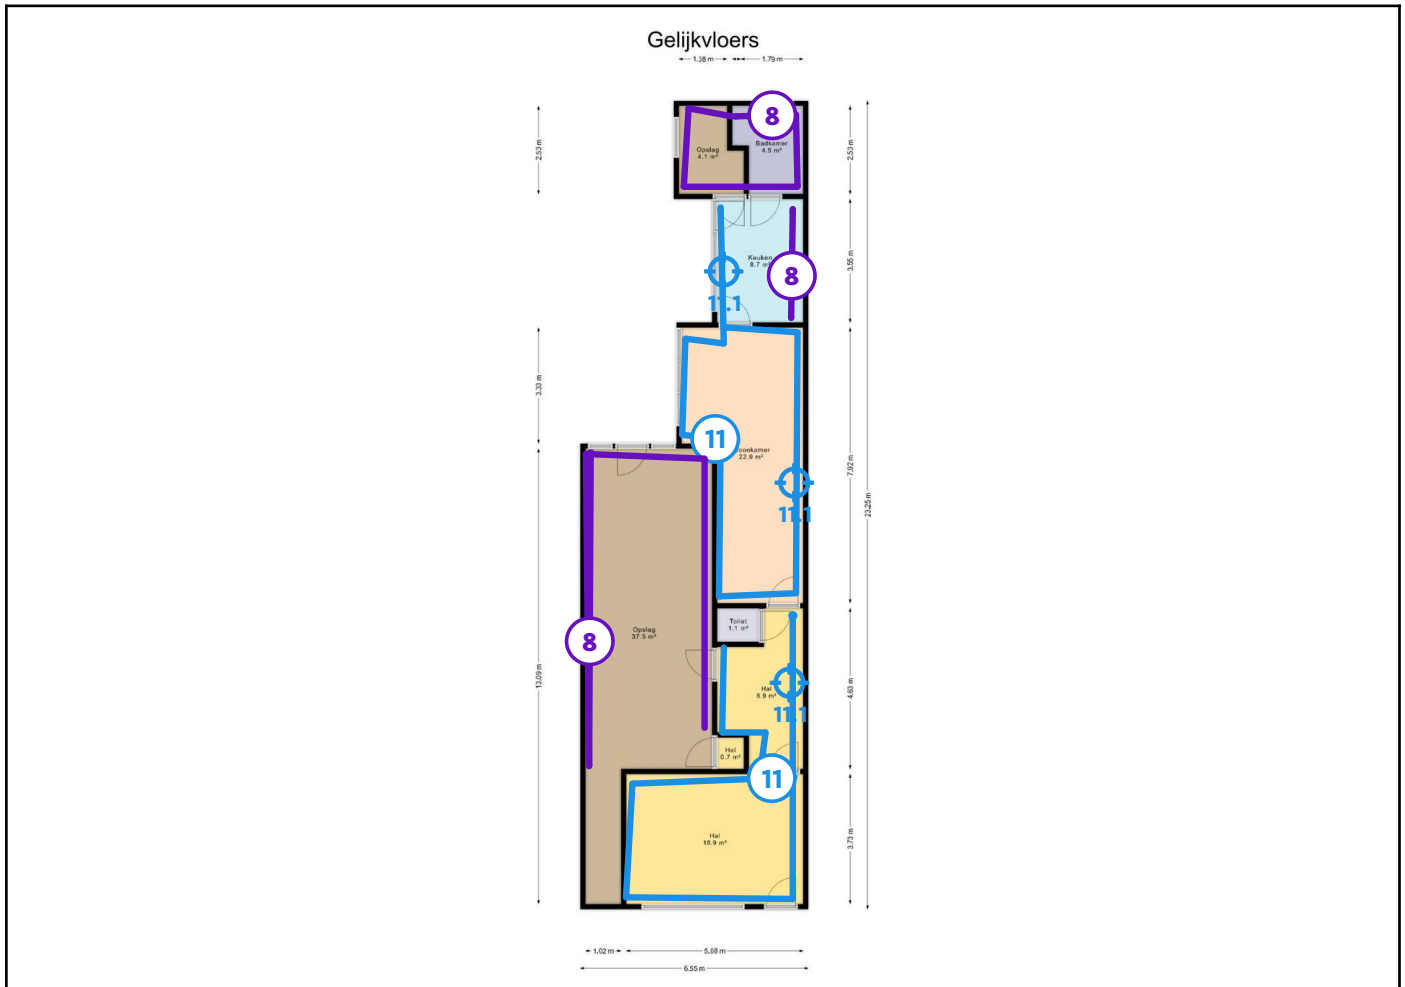
Plan 1.6: Woning plan - Gelijkvloers Muur

Beschrijving	Type	Actie
8. Tegels verlijming keuken, badkamer en gedeelte handelsruimte	Advies	-
11. Pleisterwerk Muur	Geen asbest	-
11.1 Code: MM01	Mengmonster	-

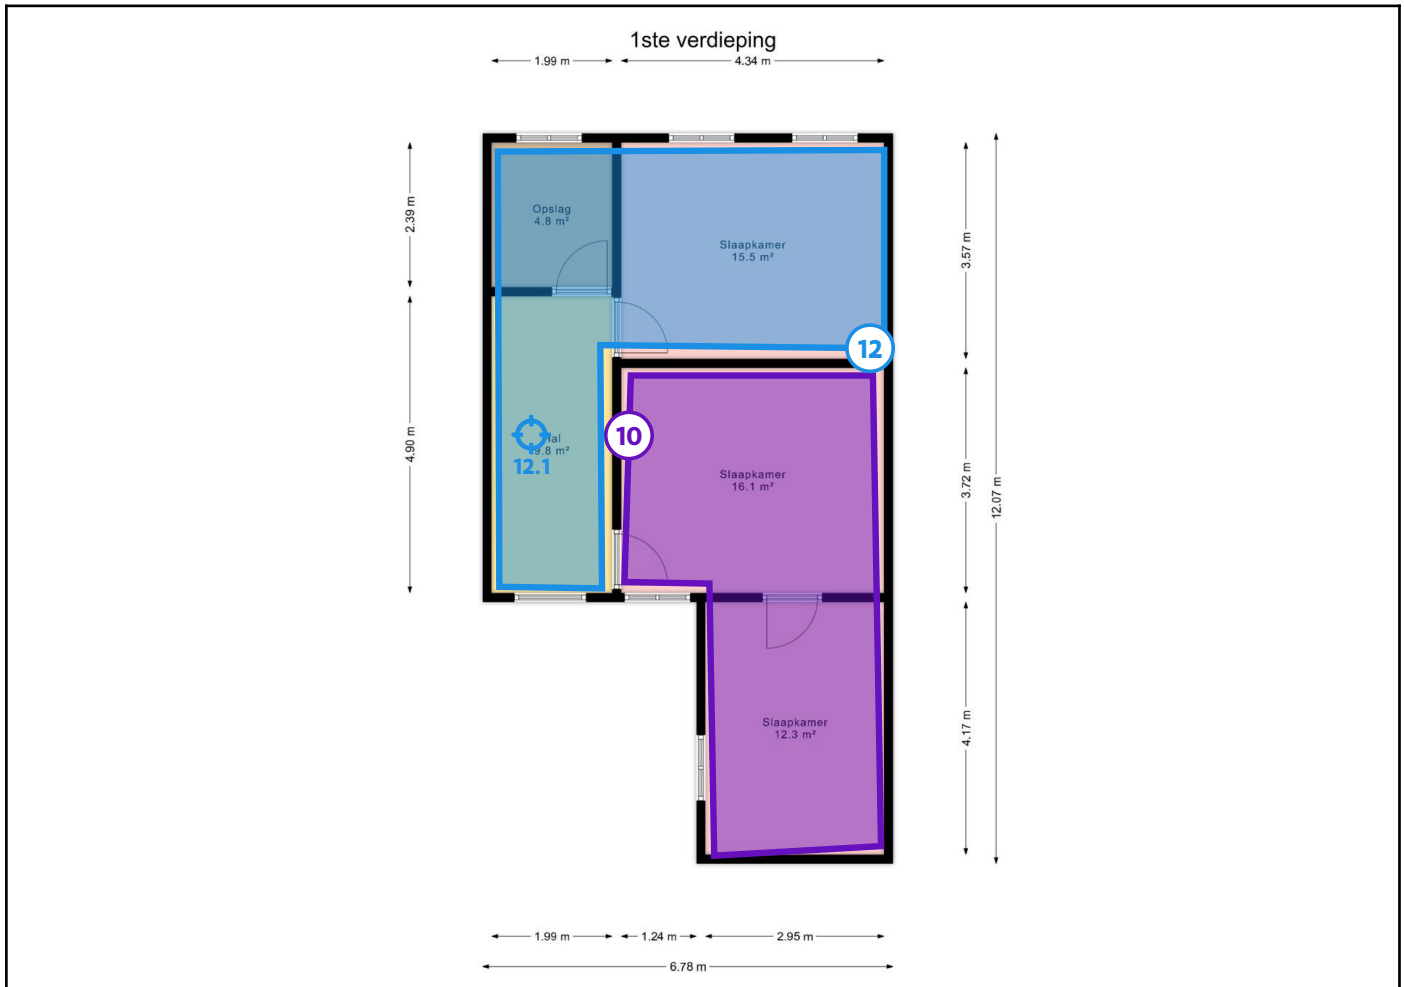
Plan 1.8: Woning plan - 1ste verdiep Plafond

Beschrijving	Type	Actie
10. Plafond plaatmateriaal afwerking	Advies	-
12. Pleisterwerk Plafond	Geen asbest	-
12.1 Code: MM02	Mengmonster	-

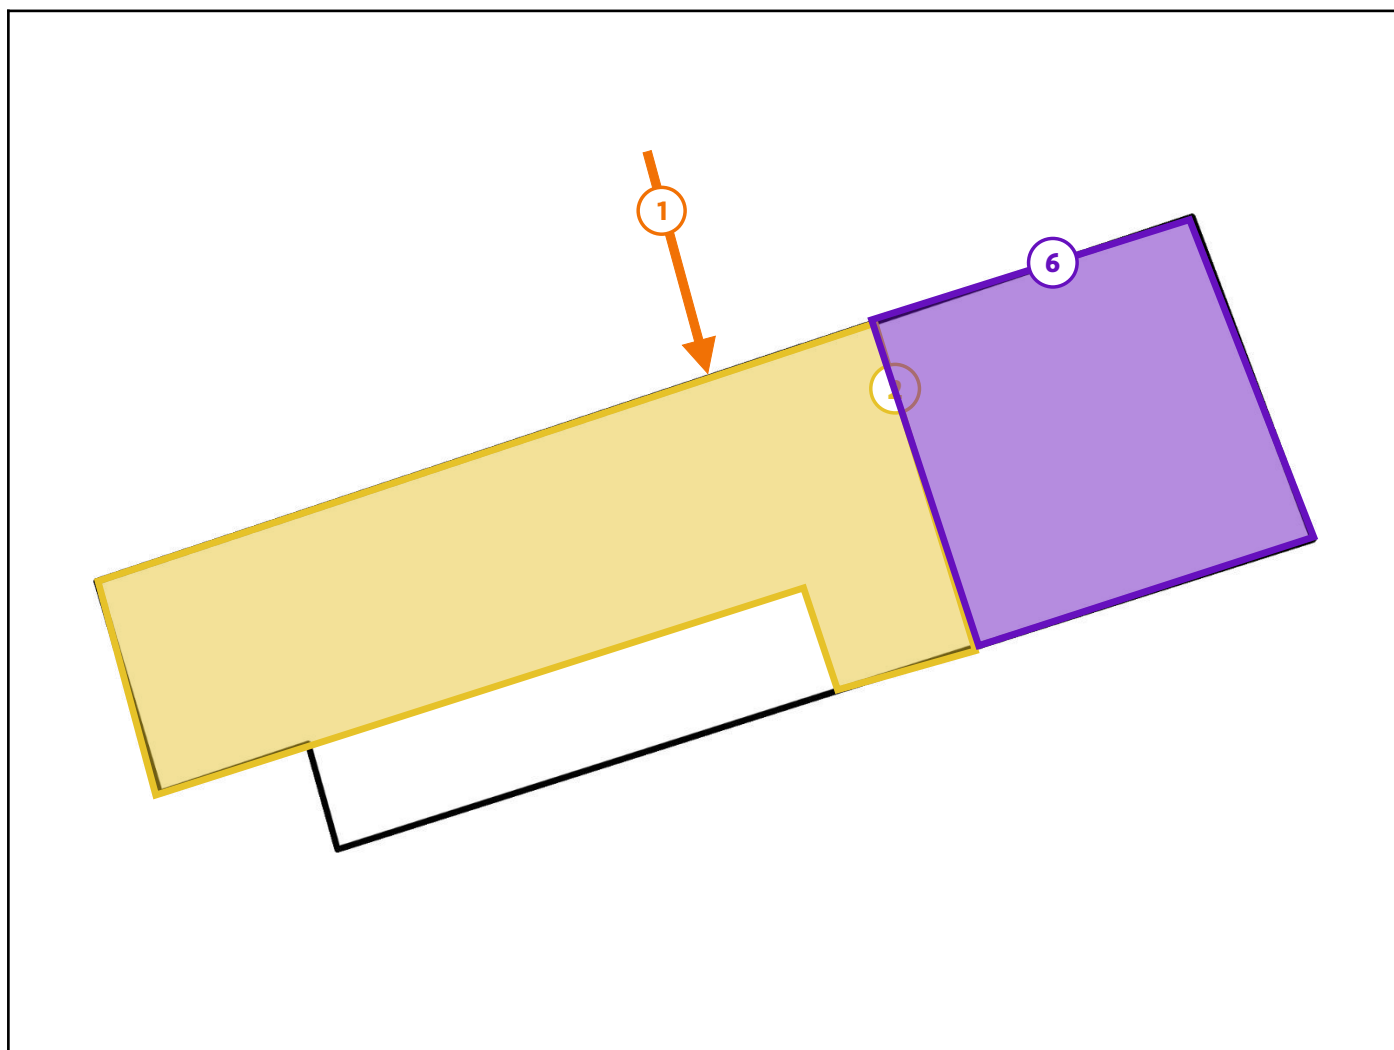
Plan 1.9: Woning plan - dak

Beschrijving	Type	Actie
1. Rookgaskanaal open haard in de living	Asbestmateriaal	Verwijderen
2. Roofing platdak	Asbestmateriaal	Zorgvuldig beheren
6. Geen Onderdak woning	Advies	-

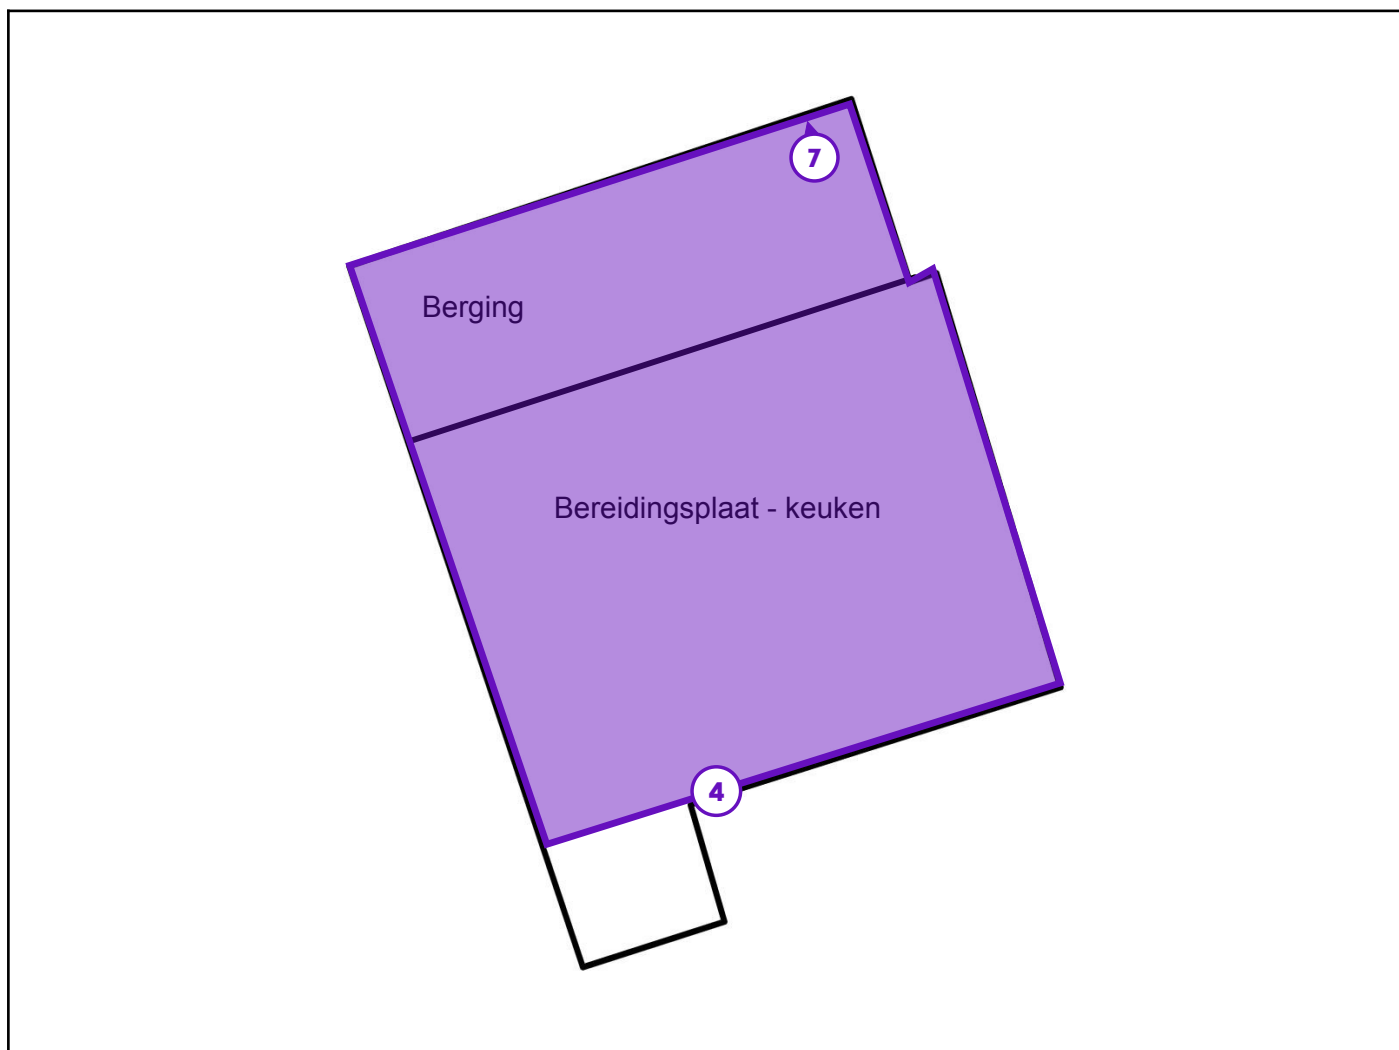
Plan 2.1: Bijgebouw plan

Beschrijving	Type	Actie
4. Ruimte boven bijgebouw	Beperking	-
7. Bakeliet - Elektriciteit in bijgebouw	Advies	-

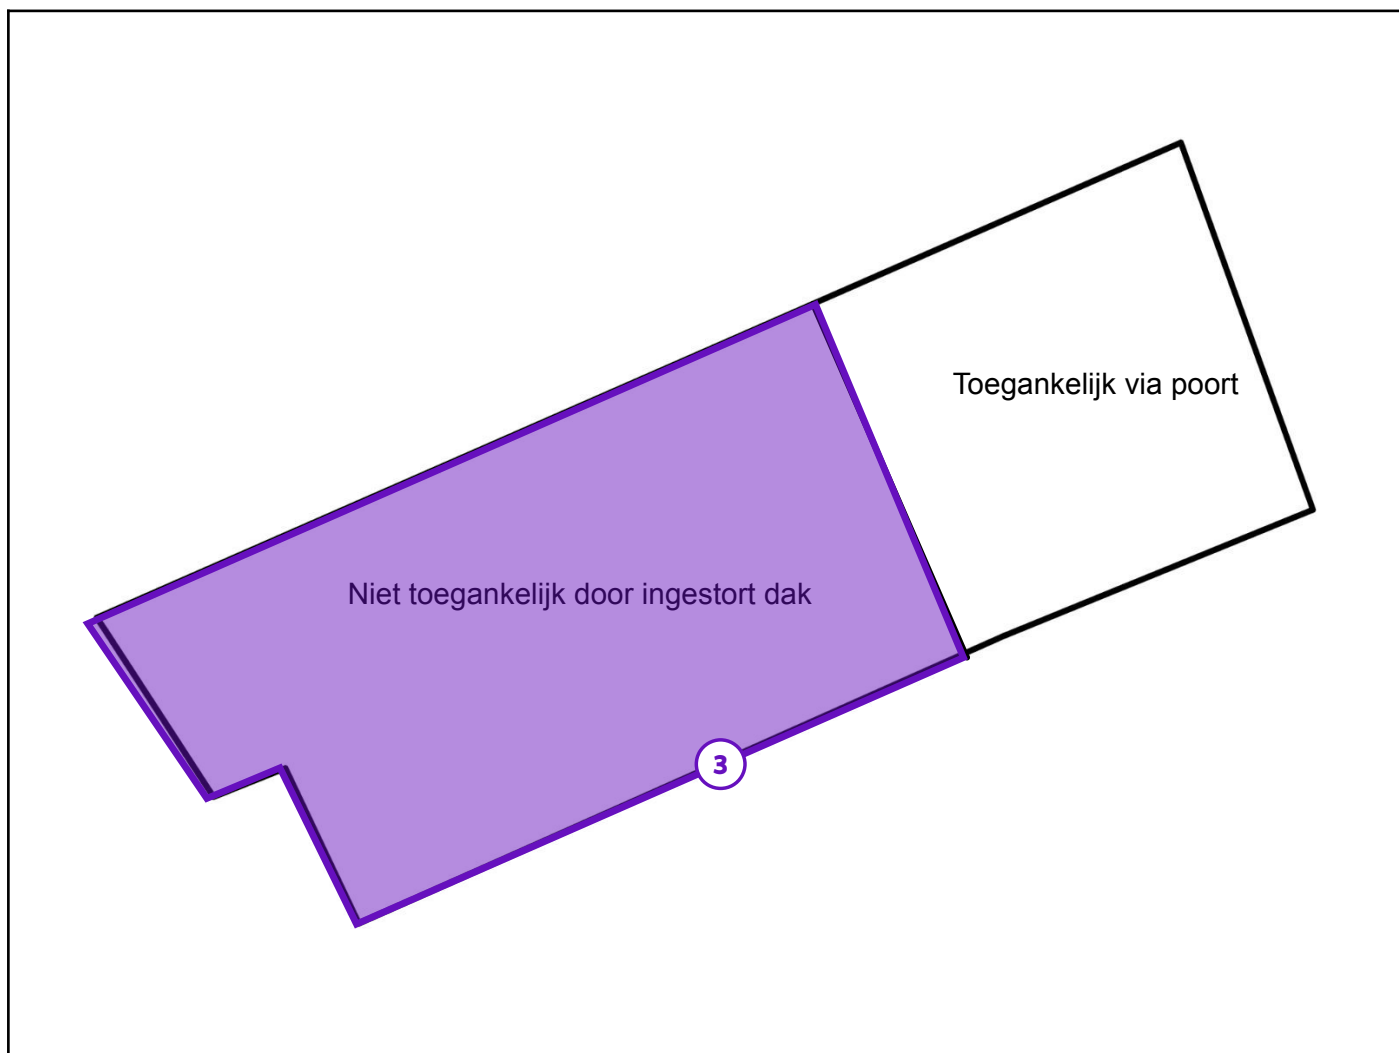
Plan 3.1: Schuur plan

Beschrijving	Type	Actie
3. Toegang tot gedeelte van ingestorte schuur	Beperking	-

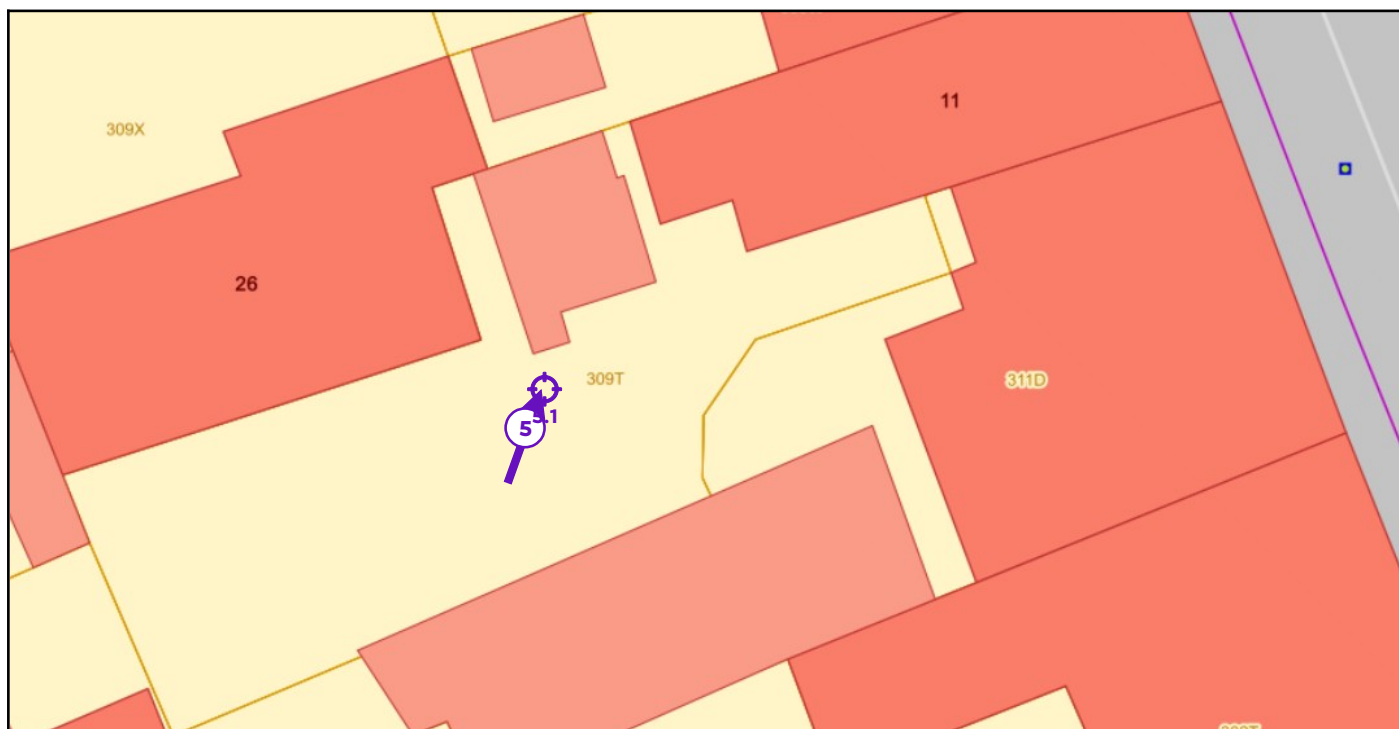
Plan 4.1: Vaststellingen buiten de constructies

Beschrijving	Type	Actie
5. Cement bloembak tuin	Roerend goed	-
5.1 Code: MM03	Puntmonster	-
